ANALYSE METHODIQUE DES RISQUES DE DEVELOPPEMENT MICROBIOLOGIQUE

- Installation de refroidissement « TAR n°3 » -

SILAR

*A Montpellier, le **lundi 2 décembre 2019***

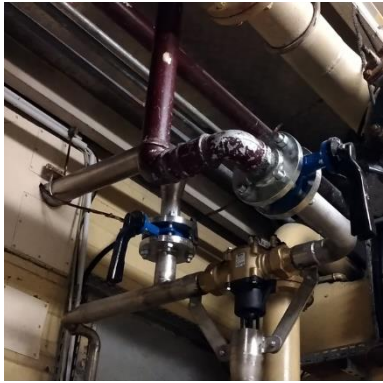
Défaut observé	Identification sur l'installation
1

N°	Défaut	Effet	Gravité (1 à 4)	Cause potentielle	Fréquence (1 à 5)	Procédure de prévention en place	Détection de l'effet sur la microbiologie	DéTECTABILITÉ (1 à 10)	Indice de priorité des risques (IPR) G*F*D
Segment de réseau : ligne d'adduction « eau de ville »									
1	Utilisation exceptionnelle de la ressource « eau de ville » pour alimenter le réseau d'appoint du circuit de refroidissement	Introduction d'une charge microbiologique importante dans le réseau d'appoint lors de la mise en service de la ressource « eau de ville » utilisée en secours	4	Absence d'une procédure de gestion de la remise en service de l'adduction de secours	2	Non	Non	10	80
2	Présence d'un disconnecteur de type BA non contrôlé sur la ligne d'adduction de l'eau de ville	Retour d'eau pouvant être pollué depuis le réseau « eau de forage » vers le réseau « eau de ville »	3	Elément de réseau non pris en compte dans le plan de maintenance préventive	2	Non	Non	9	54

N°	Défaut	Indice de priorité des risques (IPR) G*F*D	Type d'action (surveillance, maintenance, conception, exploitation)	Action préconisée	Responsable	Délai
Segment de réseau : ligne d'adduction « eau de ville »						
1	Utilisation exceptionnelle de la ressource « eau de ville » pour alimenter le réseau d'appoint du circuit de refroidissement	80	Exploitation	Créer une procédure de mise en service de la ressource de secours (eau de ville) avec association d'une injection de produit biocide pour limiter tout phénomène d'ensemencement massif de l'installation de refroidissement	SILAR	6 mois
2	Présence d'un disconnecteur de type BA non contrôlé sur la ligne d'adduction de l'eau de ville	54	Exploitation	Intégrer le contrôle du disconnecteur dans le plan de maintenance (applicable annuellement <i>a minima</i>)	SILAR	12 mois
Segment de réseau : ligne d'adduction « eau de forage »						
3	Présence d'une canalisation potentiellement stagnante permettant le by-pass du filtre « eau brute »	72	Exploitation	Mettre en œuvre une purge <i>a minima</i> hebdomadaire du by-pass (manipulation de la vanne d'isolement)	SILAR	6 mois

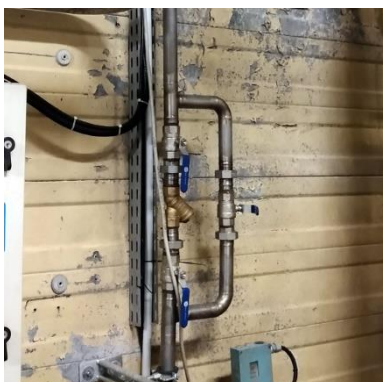
Segment de réseau : ligne d'adduction « eau de forage »									
3	Présence d'une canalisation potentiellement stagnante permettant le by-pass du filtre « eau brute »	Dégradation de la qualité microbiologique de l'eau d'appoint lors de la remise en service du by-pass	4	Absence d'une procédure de gestion optimale des bras morts présents sur l'installation	2	Oui	Non	9	72
4	Présence d'un disconnecteur de type BA non contrôlé sur la ligne d'adduction de l'eau de forage	Retour d'eau pouvant être pollué depuis le réseau « eau d'appoint » vers le réseau « eau de forage »	3	Elément de réseau non pris en compte dans le plan de maintenance préventive	2	Non	Non	9	54
5	Présence d'une canalisation potentiellement stagnante permettant le by-pass d'un ensemble de 3 filtres sur l'eau d'appoint	Dégradation de la qualité microbiologique de l'eau d'appoint lors de la remise en service du by-pass	4	Absence d'une procédure de gestion optimale des bras morts présents sur l'installation	2	Oui	Non	9	72

Exploitation	Intégrer cette action dans le plan de maintenance de l'installation	SILAR	6 mois
4	Présence d'un disconnecteur de type BA non contrôlé sur la ligne d'adduction de l'eau de forage	54	Exploitation	Intégrer le contrôle du disconnecteur dans le plan de maintenance (applicable annuellement <i>a minima</i>)	SILAR	12 mois
5	Présence d'une canalisation potentiellement stagnante permettant le by-pass d'un ensemble de 3 filtres sur l'eau d'appoint	72	Exploitation	Mettre en œuvre une purge <i>a minima</i> hebdomadaire du by-pass (manipulation de la vanne d'isolement)	SILAR	6 mois
			Exploitation	Intégrer cette action dans le plan de maintenance de l'installation	SILAR	6 mois
Segment de réseau : poste d'adoucissement de l'eau brute

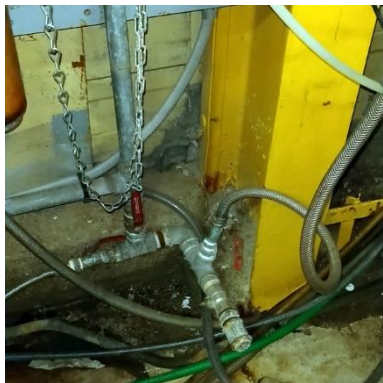
Segment de réseau : poste d'adoucissement de l'eau brute									
-	R.A.S.	-	-	-	-	-	-	-	-
Segment de réseau : ligne d'adduction « eau adoucie »									
6	Présence d'une canalisation potentiellement stagnante permettant d'alimenter l'osmoseur et le déminéralisateur en eau adoucie	Dégradation de la qualité microbiologique de l'eau d'appoint par rétrocontamination depuis la ligne d'alimentation de l'osmoseur ou du déminéralisateur	4	Absence d'un clapet anti-retour sur la canalisation commune d'alimentation de l'osmoseur et du déminéralisateur	2	Oui	Non	9	72

-	R.A.S.	-	-	-	-	-
Segment de réseau : ligne d'adduction « eau adoucie »						
6	Présence d'une canalisation potentiellement stagnante permettant d'alimenter l'osmoseur et le déminéralisateur en eau adoucie	72	Maintenance	Mettre en place un clapet anti-retour sur la canalisation d'alimentation de l'osmoseur et du déminéralisateur en eau adoucie	SILAR	6 mois
7	Présence d'une canalisation potentiellement stagnante permettant l'alimentation du réseau « usine » en eau adoucie	72	Maintenance	Mettre en place un clapet anti-retour sur la canalisation d'alimentation du réseau « usine » en eau adoucie	SILAR	6 mois

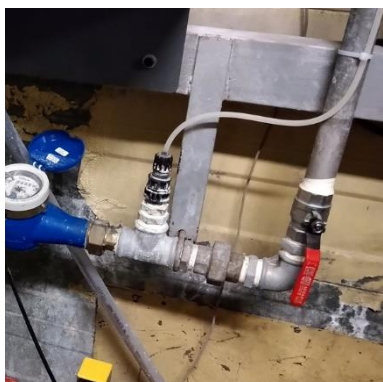
N°	Défaut	Effet	Gravité (1 à 4)	Cause potentielle	Fréquence (1 à 5)	Procédure de prévention en place	Détection de l'effet sur la microbiologie	DéTECTABILITÉ (1 à 10)	Indice de priorité des risques (IPR) G*F*D
7	Présence d'une canalisation potentiellement stagnante permettant l'alimentation du réseau « usine » en eau adoucie	Dégradation de la qualité microbiologique de l'eau d'appoint par rétrocontamination depuis la ligne d'alimentation du réseau « usine » en eau adoucie	4	Absence d'un clapet anti-retour sur la canalisation permettant l'alimentation du réseau « usine » en eau adoucie	2	Oui	Non	9	72
Segment de réseau : ligne d'appoint de la TAR n°3									
8	Présence d'une canalisation potentiellement stagnante permettant le by-pass de l'électrovanne de remplissage du circuit TAR n°3	Dégradation de la qualité microbiologique de l'eau d'appoint lors de la remise en service du by-pass	4	Absence d'une procédure de gestion optimale des bras morts présents sur l'installation	2	Oui	Non	9	72

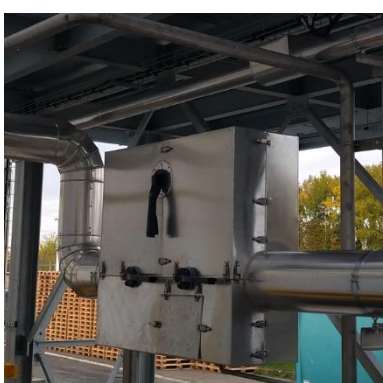
-	R.A.S.	-	-	-	-	-	-	-	-
Segment de réseau : circuit « aller » depuis la TAR vers le process (distribution)									
12	Présence d'une canalisation potentiellement stagnante permettant le by-pass du filtre du circuit TAR n°3	Dégradation de la qualité microbiologique de l'eau du circuit lors de la remise en service du by-pass	4	Absence d'une procédure de gestion optimale des bras morts présents sur l'installation	2	Oui	Non	9	72
13	Risque de confusion du point de prélèvement lors du contrôle réglementaire de l'eau de rejet	Analyse potentiellement non-représentative de l'eau de rejet	2	Absence d'identification du point de prélèvement de l'eau de rejet TAR n°3	2	Non	Non	9	36
Segment de réseau : circuit « retour » depuis le process (distribution) vers la TAR

-	R.A.S.	-	-	-	-	-
Segment de réseau : circuit « aller » depuis la TAR vers le process (distribution)						
12	Présence d'une canalisation potentiellement stagnante permettant le by-pass du filtre du circuit TAR n°3	72	Exploitation	Mettre en œuvre une purge <i>a minima</i> hebdomadaire du by-pass (manipulation de la vanne d'isolement)	SILAR	6 mois
			Exploitation	Intégrer cette action dans le plan de maintenance de l'installation	SILAR	6 mois
13	Risque de confusion du point de prélèvement lors du contrôle réglementaire de l'eau de rejet	36	Exploitation	Identifier physiquement le point de prélèvement de l'eau de rejet	SILAR	12 mois
Segment de réseau : circuit « retour » depuis le process (distribution) vers la TAR
