ACCIDENTOLOGIE DE L'HYDROGENE

Source : DRIRE Rhône-Alpes

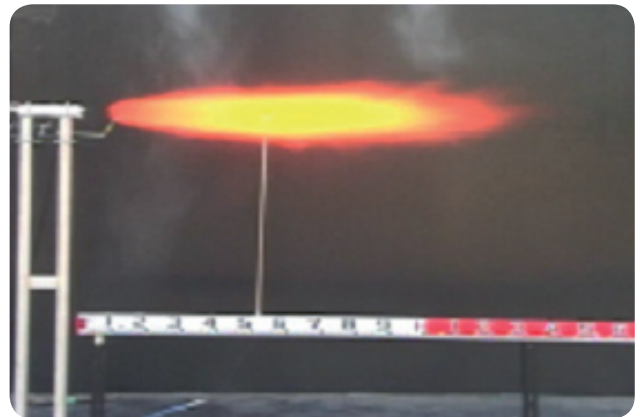
Jet enflammé d'hydrogène sous pression en laboratoire
Source : Research Core foer Explosion Safety, AIIST (D.R.)

Aussi, faut-il **privilégier des systèmes en milieu non confiné et non encombré, de préférence en extérieur, avec une bonne ventilation**.

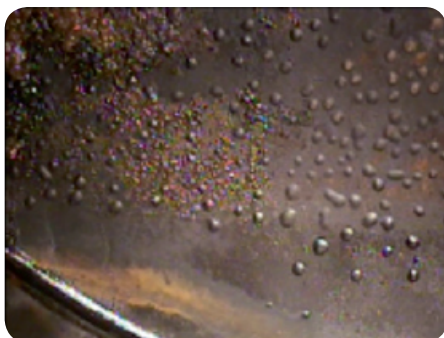
Phénomène d'hydrogène blistering sur la paroi d'un réservoir.
Source : www.maverickinspection.com (D.R.)

- cloquage par l'hydrogène (hydrogen blistering) : absorption d'hydrogène atomique à la surface des matériaux généralement à faible résistance provoquant la formation de cloques (ARIA 324 et [33330](#)).
- fragilisation par l'hydrogène (hydrogen embrittlement) : absorption d'hydrogène atomique dans des matériaux à forte résistance provoquant la baisse de la ductilité du matériau et une augmentation des tensions internes (ARIA [437](#) et 14666).
- fissuration sous hydrogène (hydrogen induced cracking et hydrogen stress cracking) : forme de cloquage par l'hydrogène pouvant affecter l'intégrité du matériau, notamment en présence de contraintes (ARIA 2903, 7315 et [22229](#)).

Différentes **mesures de prévention** peuvent être étudiées selon le type d'endommagement en cause : **choix des matériaux** (faible taux d'impuretés, alliages spécifiques tels que les alliages de l'aluminium, l'un des rares métaux peu sensibles aux attaques d'hydrogène...), **utilisation de revêtements, élimination des contraintes, réflexion sur la conception et l'agencement...**

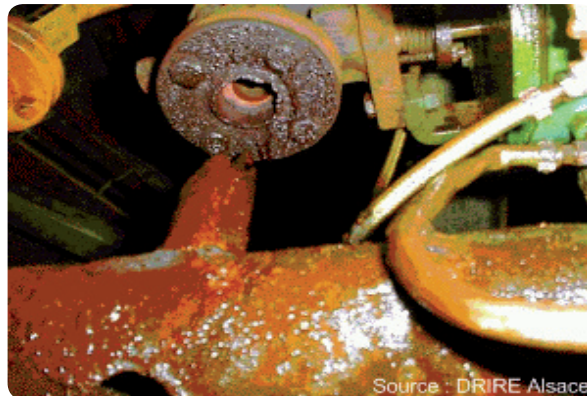
L'élévation de température qui suit l'explosion peut par ailleurs conduire à une **combustion chlore/métal** (ARIA 6511 et 6818), avec disparition de l'équipement (ARIA 26208). En effet, la température limite de tenue du matériau en présence de chlore s'élève à 100 °C pour le plomb, 120 °C pour l'acier doux, 150 °C pour l'acier inoxydable ou le tantale, 200 °C pour l'argent et le cuivre. C'est un paramètre dont il convient de tenir compte dans les installations d'électrolyse mettant en oeuvre à la fois du chlore et de l'hydrogène (ARIA 6444 et 30637).

ARIA 26028 - Disparition d'une section de canalisation par combustion fer/chlore.

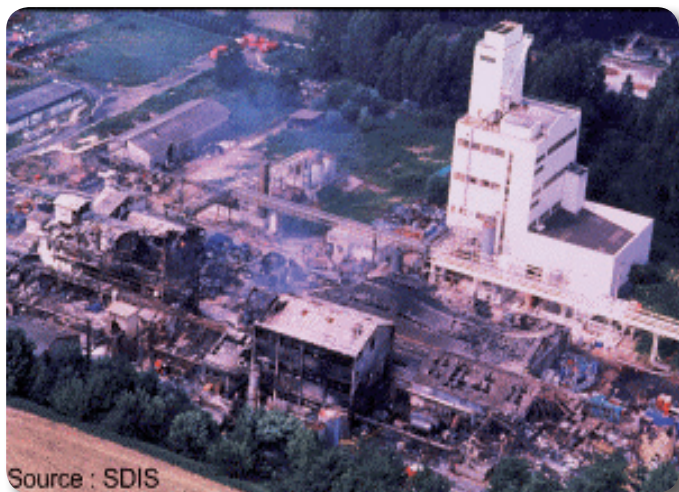
ARIA 161 - Explosion dans une usine chimique à Auzouer-en-Touraine
