**DOSSIER DE DECLARATION D'INTERET GENERAL POUR  
L'APPLICATION D'UN PROGRAMME DE MAITRISE DES  
RUISSELLEMENTS ET DE COULEES DE BOUES A L'ECHELLE DES  
SOUS BASSINS VERSANTS DE JAUX**

- Juin 2019 -

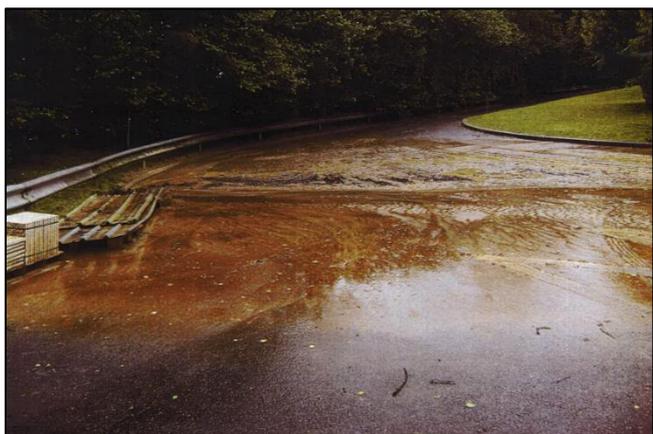
L'établissement Daniel a été touché par une coulée de boue sur leur parking en 2016 et 2018.

**Photo n°1** Inondation et coulée de boue sur le parking à la suite de l'évènement pluviométrique du 6 juin 2016 (source : Ets Daniel, 06/06/2016)

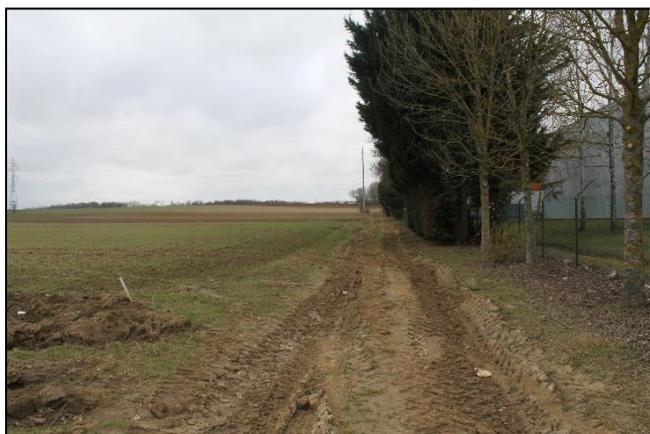
Des ruissellements diffus issus des parcelles agricoles sont orientés en direction du chemin agricole et de la zone d'activité.

**Photo n°2** Chemin agricole le long de la zone d'activité (source : ALISE, 22/02/2017)

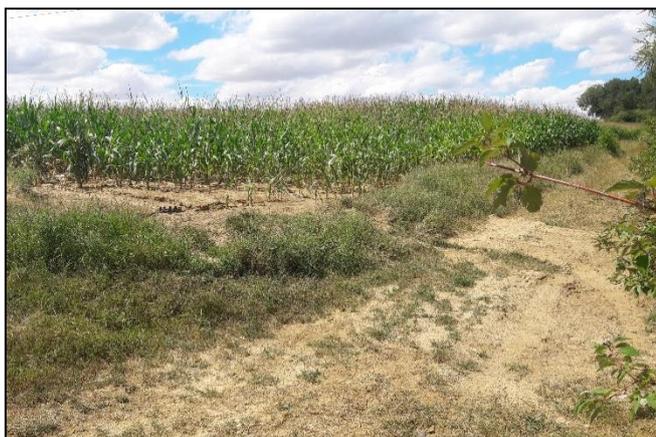
**Photo n°3** Sortie depuis la culture vers le chemin à la suite de l'évènement pluviométrique de juillet 2018 (source : SMOA, 31/07/2018)

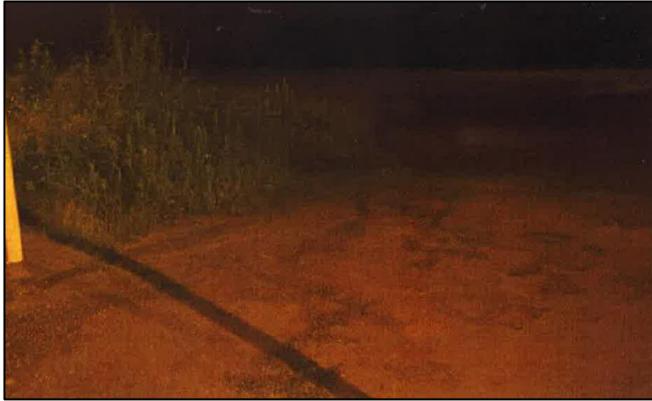
Le parking du cinéma a été impacté par des ruissellements et coulées de boues. Des aménagements ont depuis été mis en place par l'agglomération de l'ARC.

**Photo n°4** Inondation et coulée de boue sur le parking à la suite de l'évènement pluviométrique du 6 juin 2016 (source : Cinéma le Majestic, 06/06/2016)

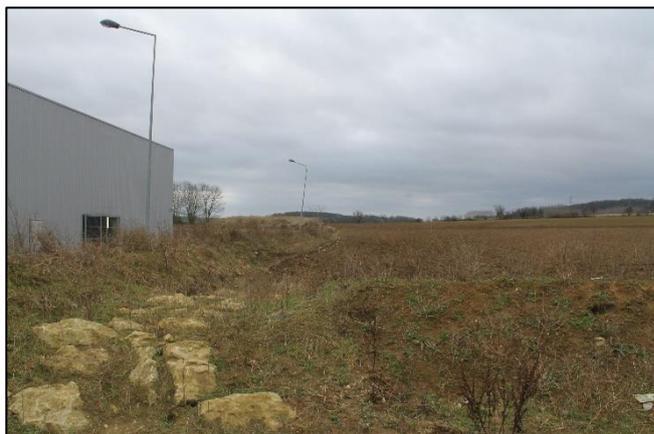
**Photo n°5 Talus à l'angle entre le cinéma et le parking (source : ALISE, 22/02/2017)**

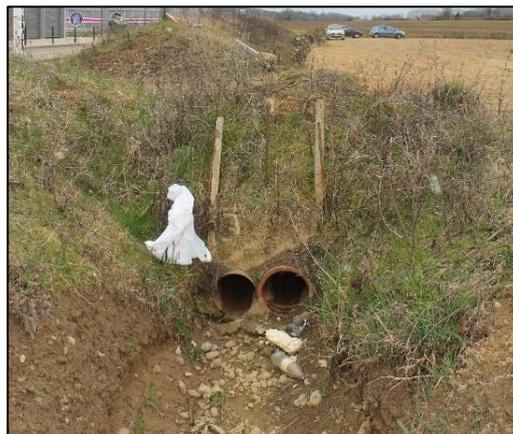
**Photo n°6 Fossé le long du parking du cinéma (source :ALISE, 22/02/2017)**

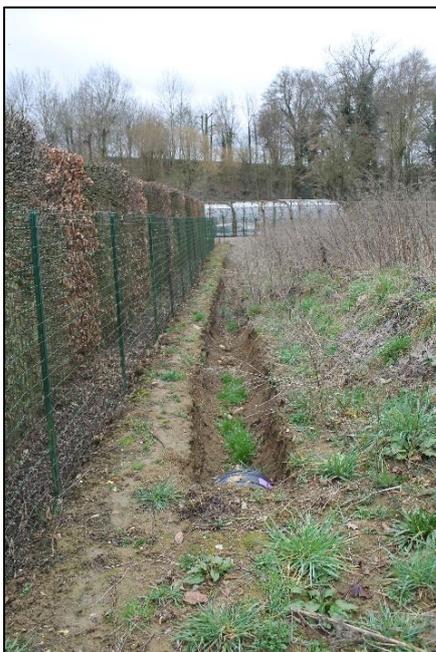
Un fossé a été mis en place afin de dévier une partie des eaux de ruissellement vers la voirie. Cependant, ce fossé est en contre-pente.

**Photo n°7**      Fossé à contre-pente (source : ALISE, 23/02/2017)

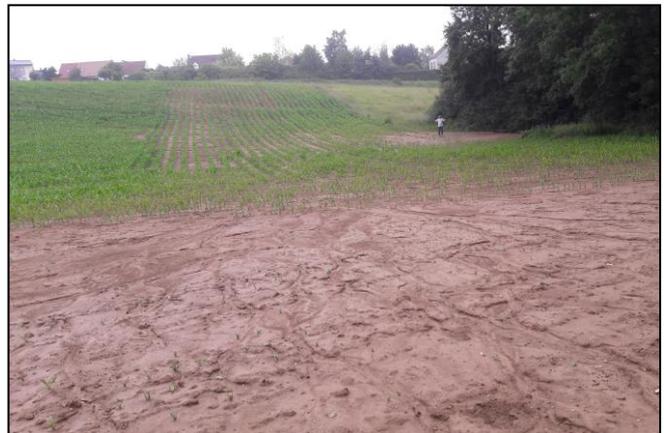
**Photo n°8**      Erosion des sols en amont du bois (source : SMOA, le 06/06/2018)

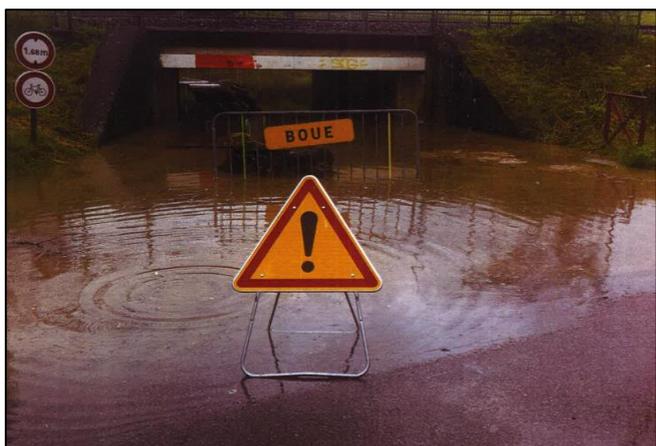
Le passage sous la voie ferrée est un exutoire du réseau d'eau pluvial. Les pompes qui renvoient les eaux vers l'Oise ne permettent pas l'évacuation des ruissellements et de la boue. Lors d'un évènement pluvieux important, le réseau est saturé et les eaux ruissellent sur la route (RD 13). Une partie des eaux est dirigée vers ce point bas. La chaussée est alors inondée.

Les inondations ainsi que la présence de boues sont des évènements récurrents.

Photo n°9 Inondation du passage sous la voie ferrée (source : Mairie, 11/2016)

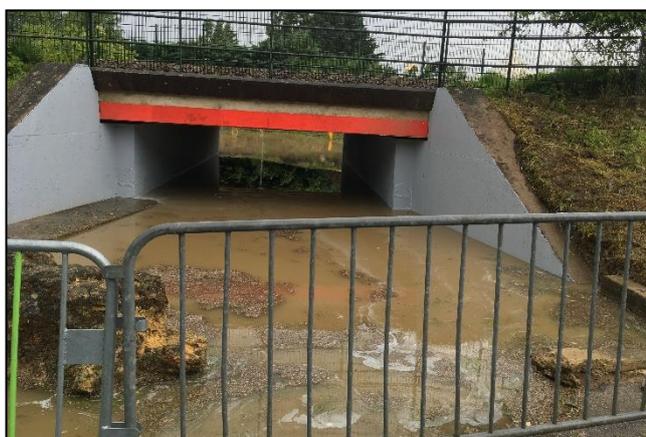
Photo n°11 Inondation du passage sous la voie ferrée (source : SMOA, 01/06/2018)

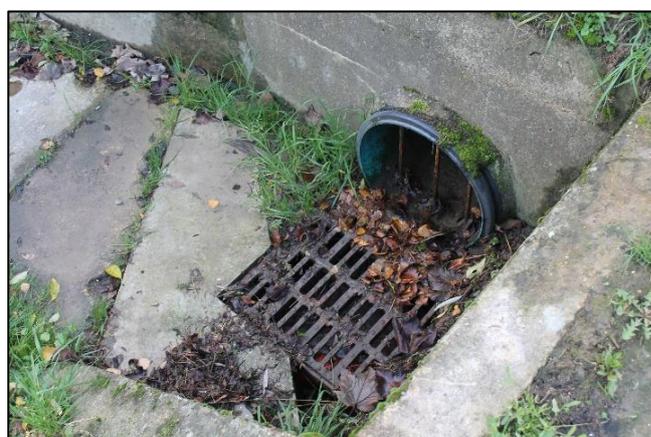
Photo n°12 Sortie du réseau au niveau du passage sous la voie ferrée (source : ALISE, 22/02/2017)

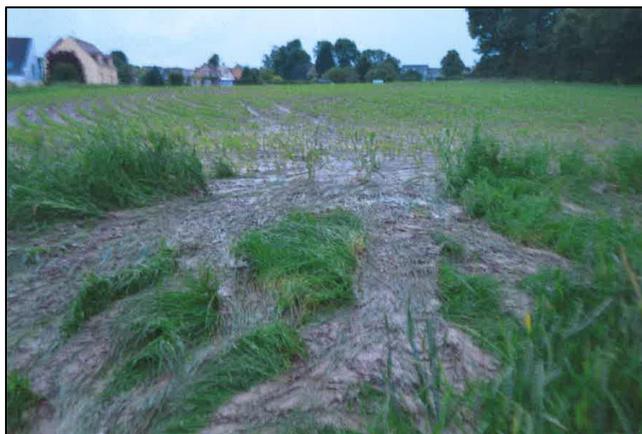
La parcelle urbanisée située au 220 rue des Racques a été touchée par des inondations et coulées de boue dans leur jardin et terrasse à trois reprises en juin 2016.

**Photo n°13**    **Sortie des eaux de ruissellement de la parcelle agricole le 6/06/2016**  
 (Source : Mairie)

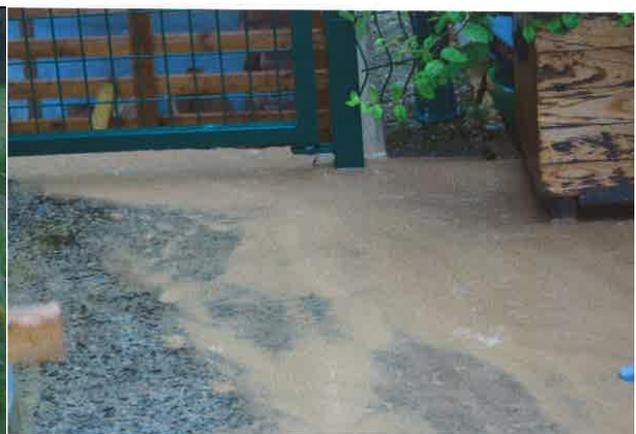
**Photo n°14**    **Coulée de boue du 6 juin 2016**  
 (Source : Mairie)

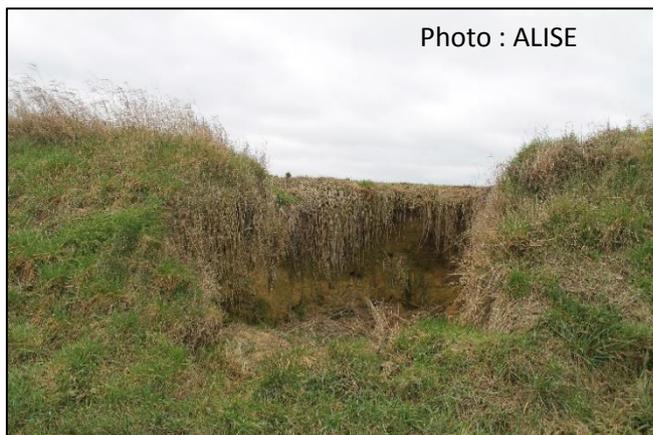
**Photo n°15 Talus ponctuellement effondré**  
(source : ALISE, 02/2017)

Le talus situé au sud de la voirie est ponctuellement effondré comme l'illustre la photographie ci-contre.

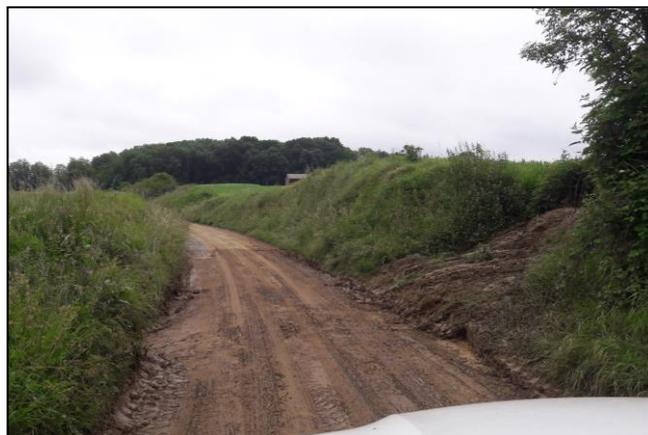
**Photo n°16 Coulées de boues sur la voirie**  
(source : SMOA, 06/2018)

Les écoulements se dirigent au point bas de la voirie ce qui peut perturber la circulation routière.

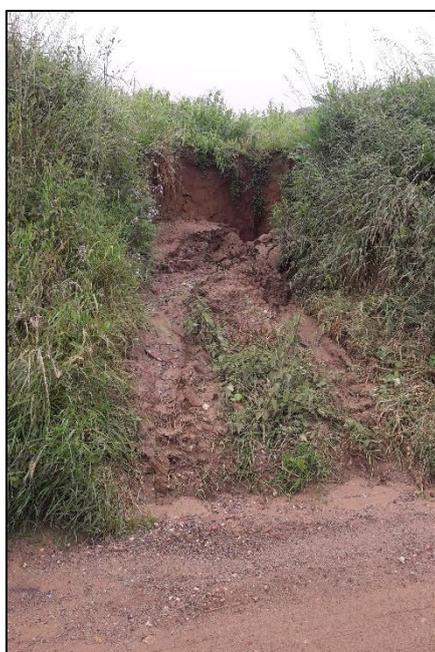
**Photo n°17 Effondrement du talus** (source :  
SMOA, 06/2018)

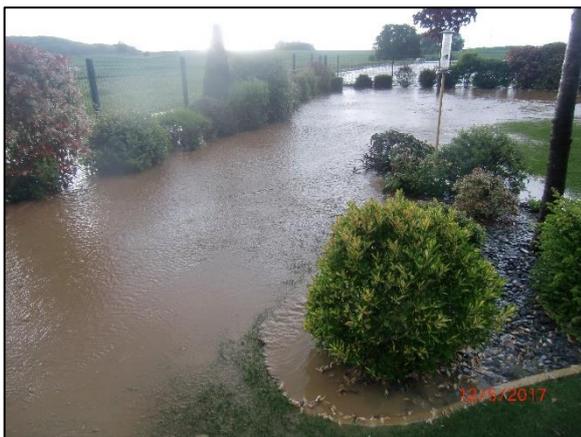
Le jardin situé au 9 impasse des coutures a subi une inondation par ruissellement et coulées de boues le 12 mai 2017.

**Photo n°18** Inondation du jardin (source : Mairie, 12/05/2017)

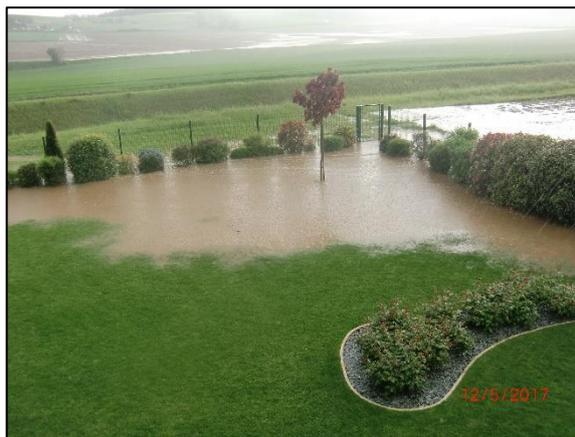
**Photo n°19** Inondation du jardin (source : Mairie, 12/05/2017)

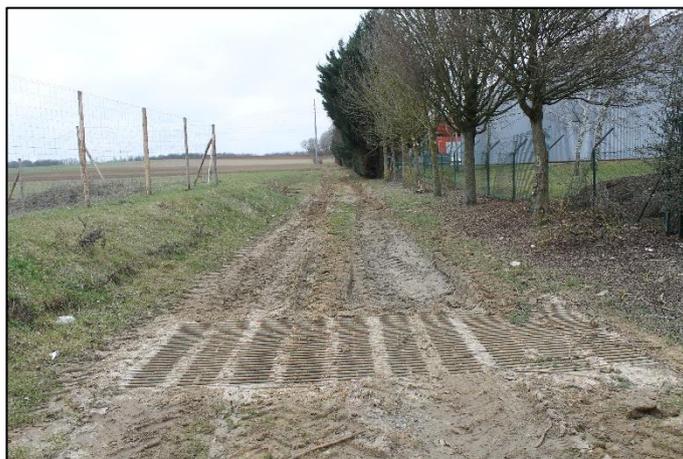
Les eaux pluviales provenant du chemin agricole augmentées par celles arrivant des parcelles agricoles inondent le parking situé 449 avenue Jean Moulin.

**Photo n°20** Chemin à reprofiler (source : ALISE, 22/02/2017)

Afin de réduire les ruissellements diffus d'origine agricole, des haies seront plantées le long du chemin.

Des haies et des fascines seront plantées perpendiculairement à l'axe de ruissellement ce qui ralentira et favorisera l'infiltration des ruissellements en amont de la zone d'activités. La mise en place de la fascine (FA\_05), interceptant l'axe de ruissellement, permettra d'éviter les apports de sédiments dans le bassin et sera efficace immédiatement.

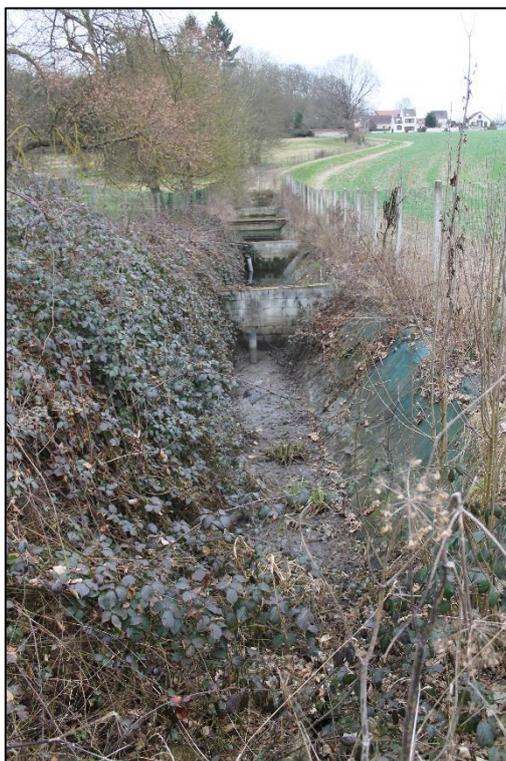
Photo n°21 Fossé à « pas » existant au lieu-dit Varanval

Pour le sous-bassin versant situé au lieu-dit Varanval, l'ouvrage existant sera réaménagé en un fossé d'infiltration (OUV\_04), sous condition de tests de perméabilité favorables à une infiltration. En effet, l'ouvrage actuel ne dispose pas de débit de fuite. Des tests de perméabilité des sols doivent être réalisés afin de valider la faisabilité technique.
