Etude préalable à la définition d'un programme pluriannuel de restauration et d'entretien du ru de Vandy et de ses affluents

Phases 2 et 3

Scénarios d'objectif Programme de restauration et d'entretien

10825-1 Version A du 14/10/19

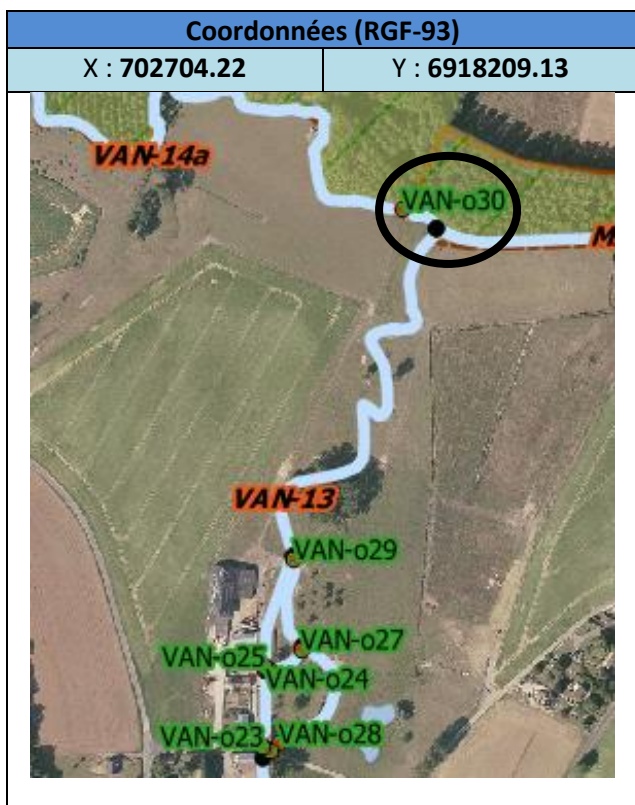
4.2.1.4 Van o30

Ce seuil fait obstacle à la continuité écologique pour une hauteur de chute de 40 cm sur 2m de large. Une recharge alluviale à l'aval en formant des pré barrages permettrait de résoudre la continuité.

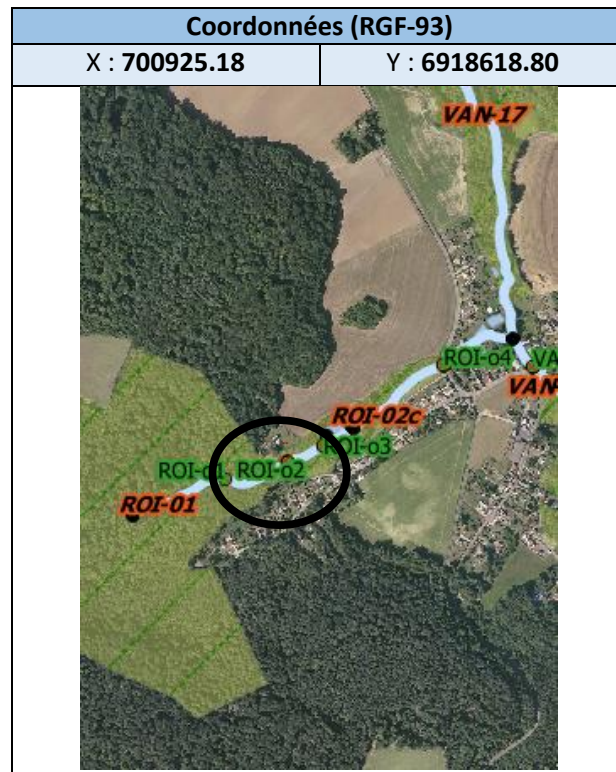
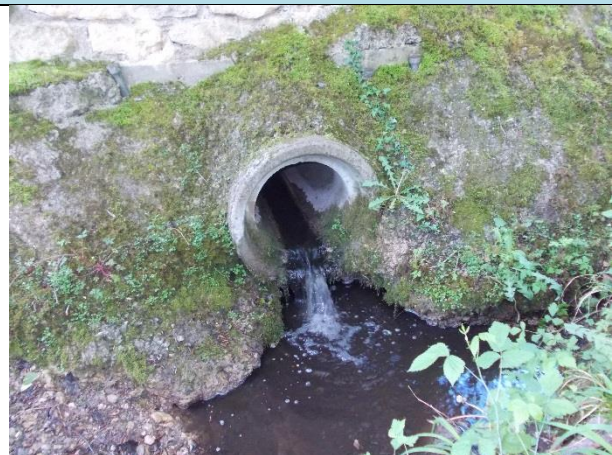
Cette buse de diamètre 400mm n'est pas implantée correctement. Il convient de refaire l'ouvrage afin de supprimer la chute.

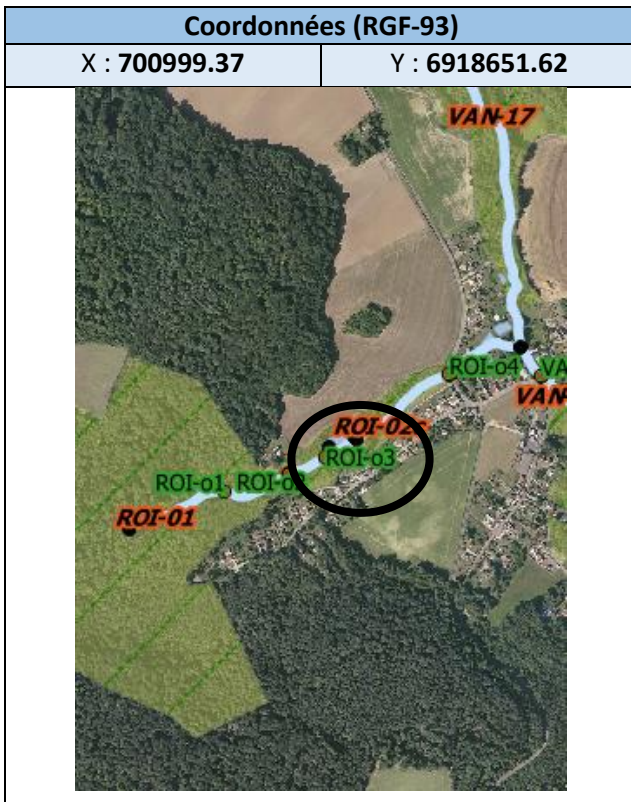
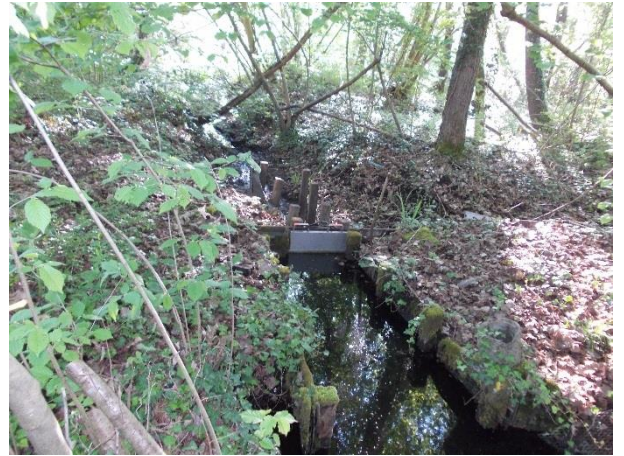
4.2.2.2 ROI-o3

Cette vanne a été installée récemment. Son simple retrait permettrait de rendre le ru franchissable. Pour satisfaire le besoin de pompage, le propriétaire pourra en faire la demande officiellement.

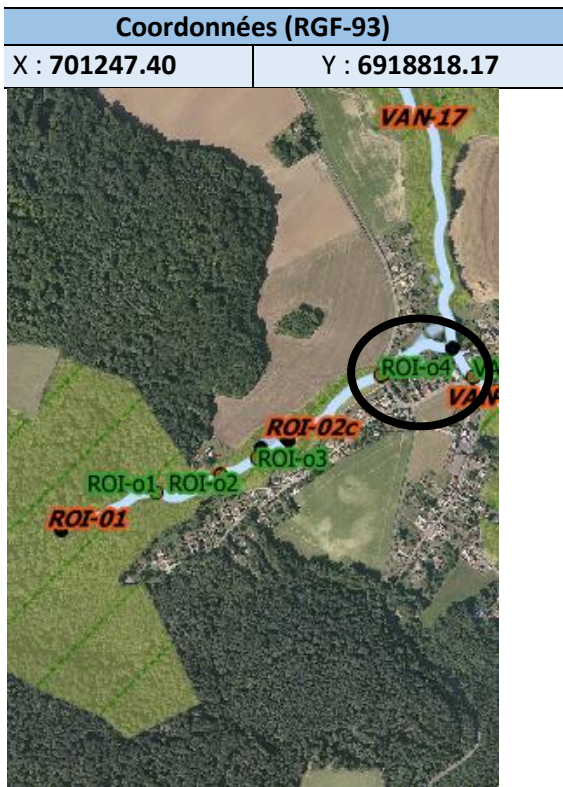
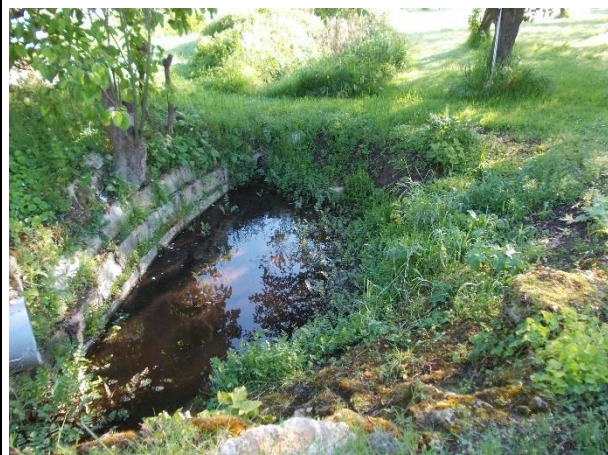
4.2.2.3 ROI-o4

La retenue en amont de l'ouvrage est végétalisée avec un risque de colmatage. L'aval de l'ouvrage crée une petite chute. La restructuration de l'ouvrage permettrait de le rendre franchissable.

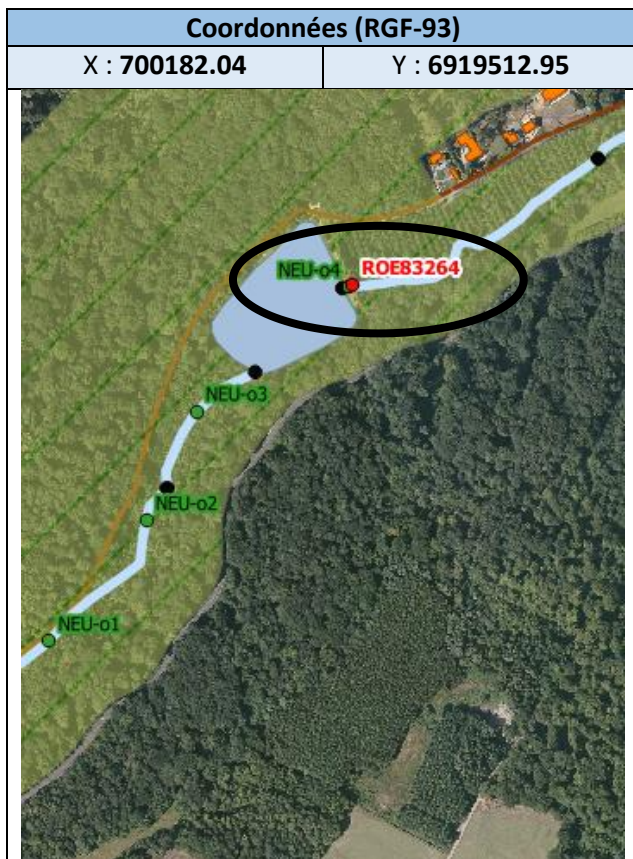
4.2.2.5 ROE83264 NEU-o4

Cet ouvrage se situe à l'aval de l'étang de pêche. La totalité du ru passe dans cet étang, la continuité est impossible à rétablir.

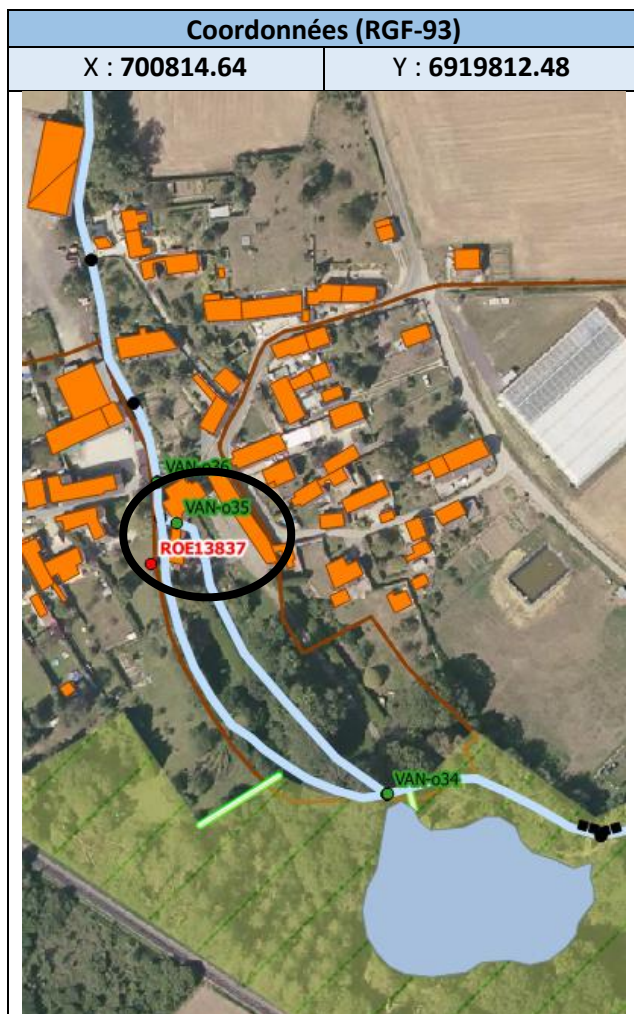
4.2.3.1 ROE13837 VAN-o34 et o35 - Moulin de Génancourt

Le moulin de Génancourt est en très bon état. Il semble que la seule possibilité d'assurer la continuité écologique serait d'installer une passe à poisson, soit sur l'ouvrage lui-même, soit sur la vanne de décharge. Une étude spécifique est nécessaire.

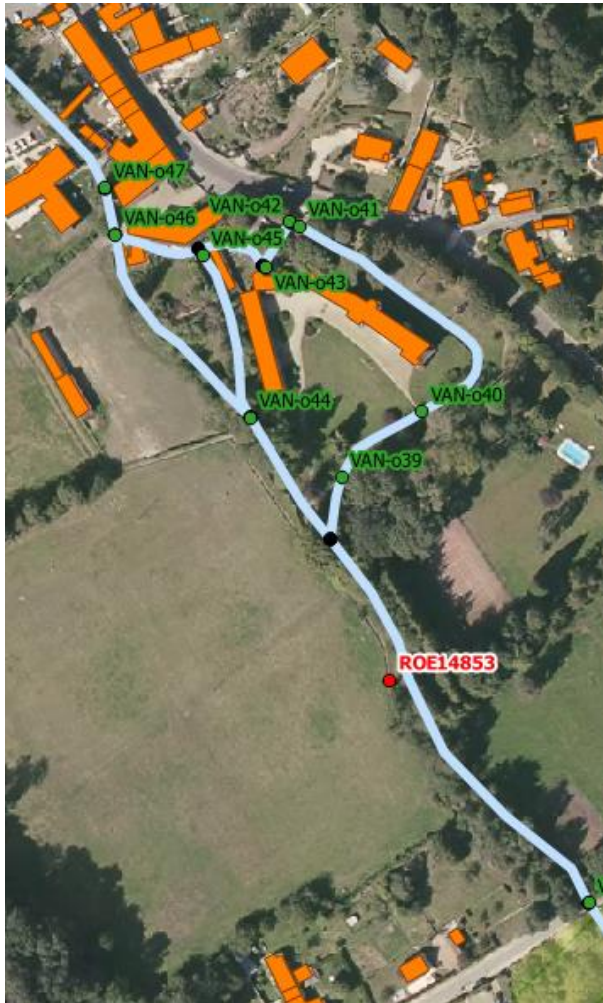
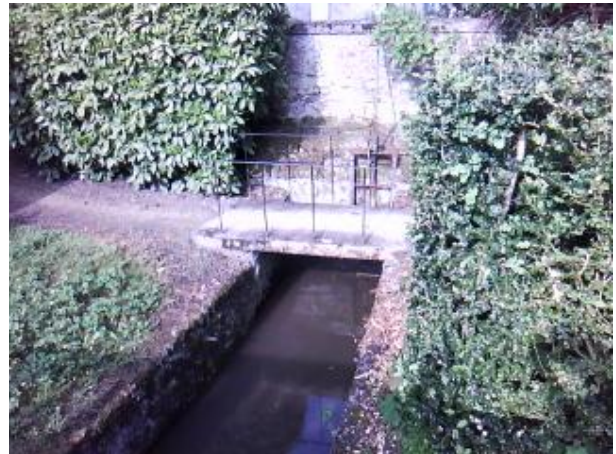
4.2.3.2 ROE14853 VAN-o39 et o45 Moulin du Tileul

Le moulin de Génancourt est en très bon état. Une étude spécifique est nécessaire pour étudier les possibilités de rétablir la continuité écologique.

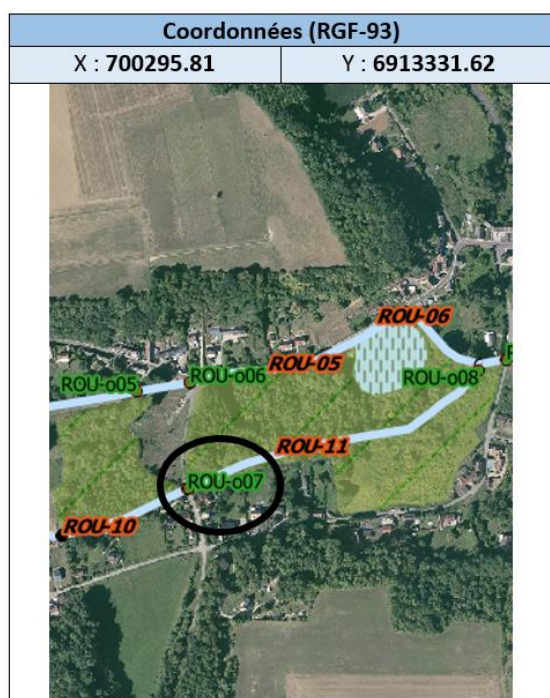
Cet ouvrage cadre est en mauvais état et n'assure pas la continuité écologique.

Son aménagement ou remplacement nécessite une étude spécifique.

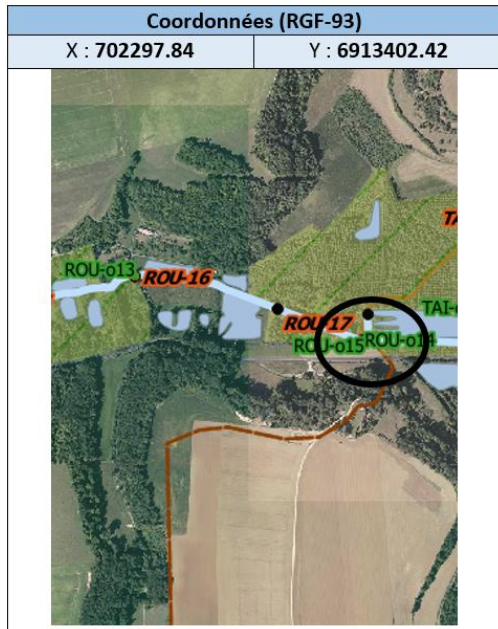
4.3.1.2 ROU-o14

La vanne levante et en mauvais état et présente un renard d'eau sur la rive droite. Sa réfection nécessite une étude spécifique.

Son remplacement nécessite une étude spécifique.

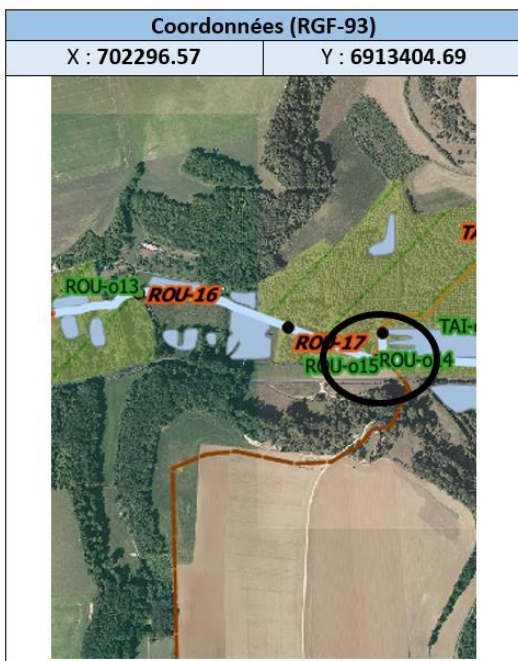
4.3.1.3 ROU-o15

La vanne levante et en mauvais état.

Son remplacement nécessite une étude spécifique.

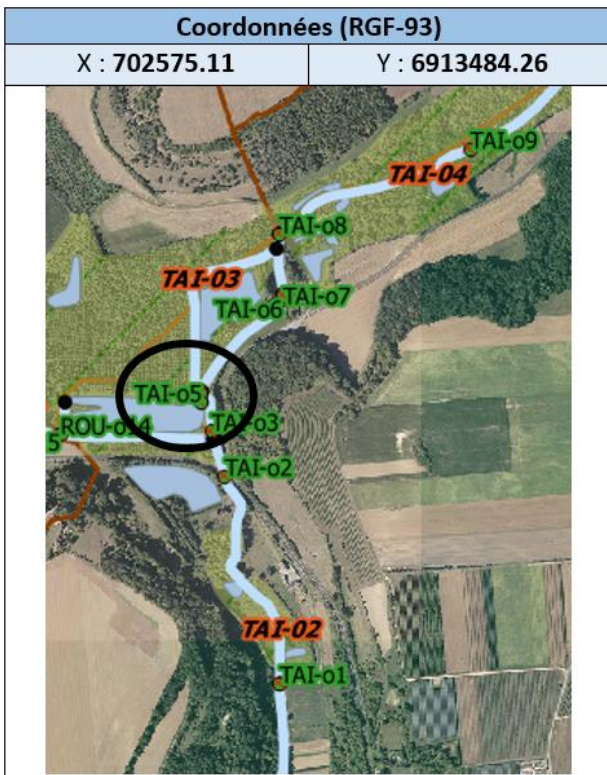
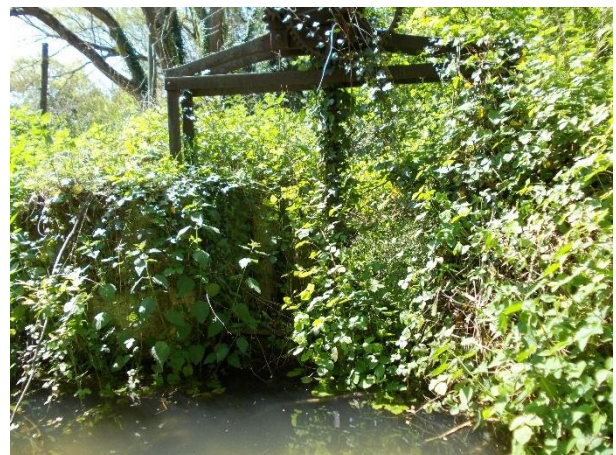
4.3.2.2 TAI-o5

La vanne levante est en état moyen.

Les conditions pour le rendre franchissable nécessitent une étude spécifique.

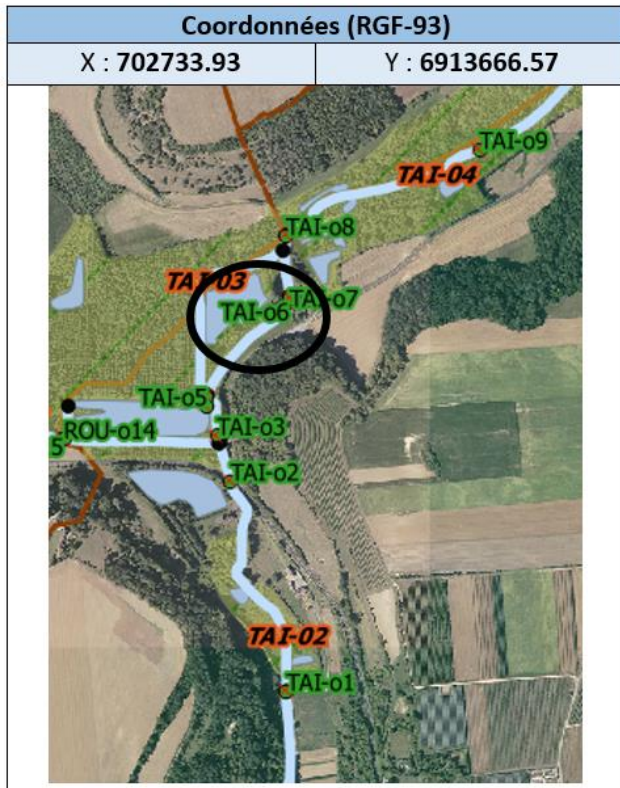
4.3.2.3 TAI-o6

La vanne levante est en bon moyen.

Les conditions pour le rendre franchissable nécessitent une étude spécifique.

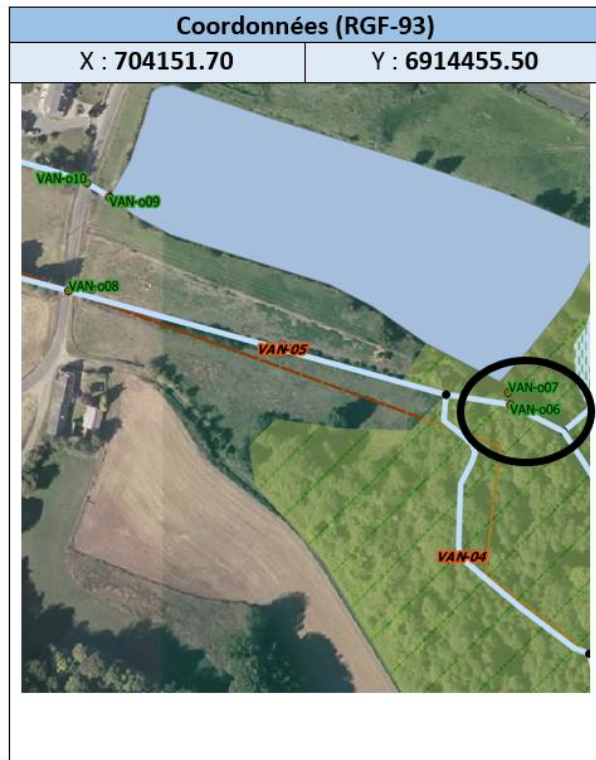
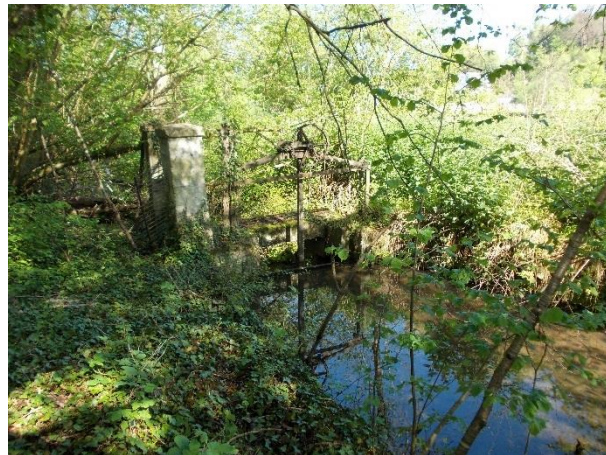
4.3.3.2 VAN-o06

Cette vanne levante n'a plus de fonctionnalité. Son démantèlement ne pose pas de dysfonctionnement.

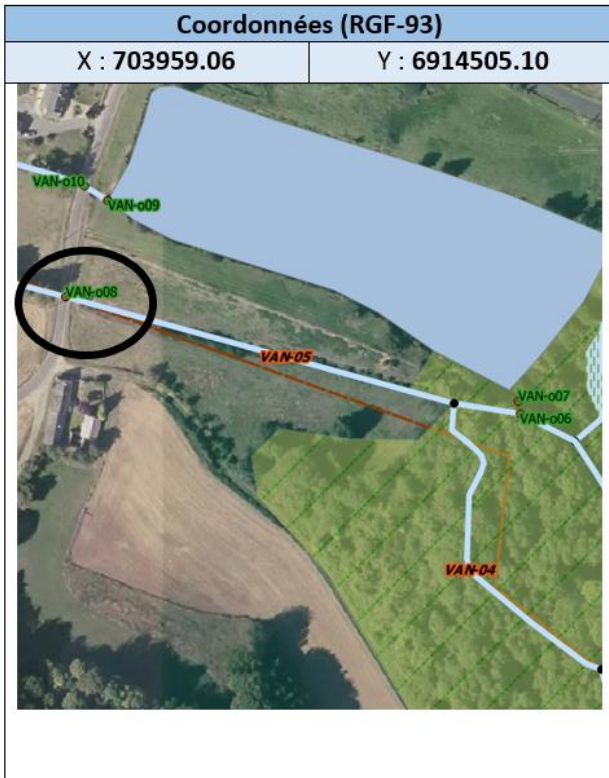
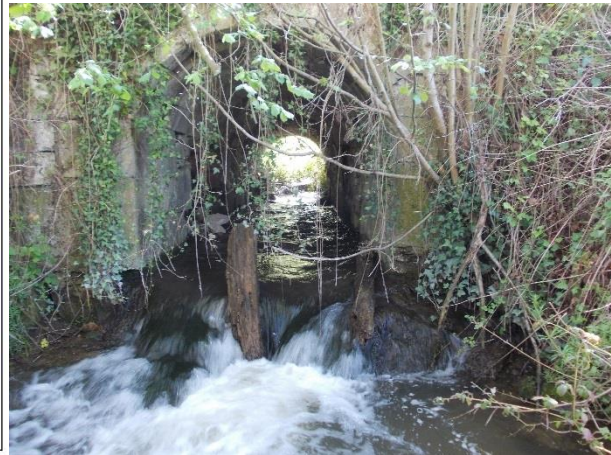
4.3.3.4 VAN-o08

Ce ponceau en mauvais état nécessite une réfection et la pose de blocs à l'aval pour former des pré barrages.

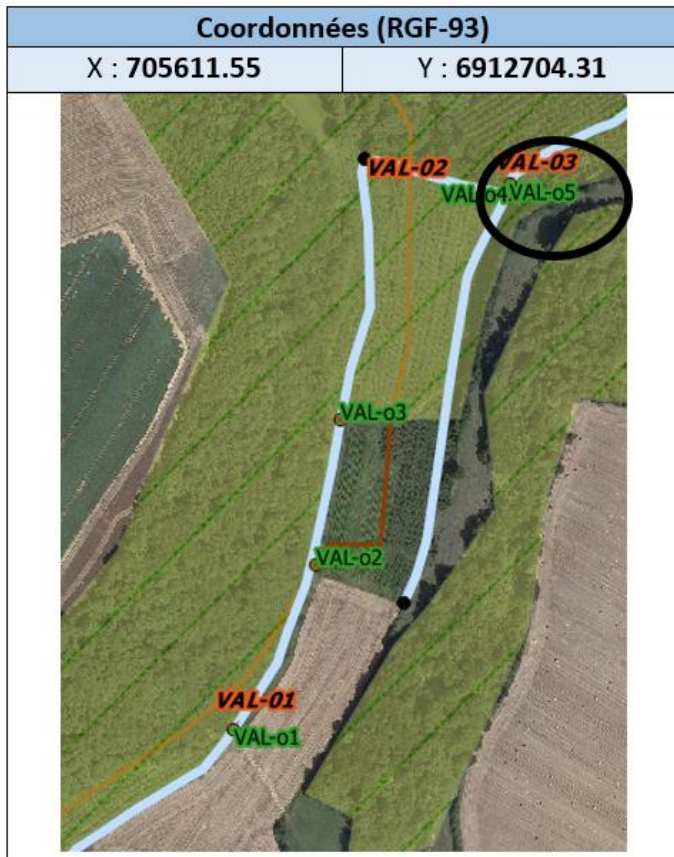
4.3.4.1 VAL-o5

Cette buse de diamètre 400 crée une chute de 20cm. La franchissabilité de cet aménagement pourrait être assurée en apportant quelques blocs en aval.

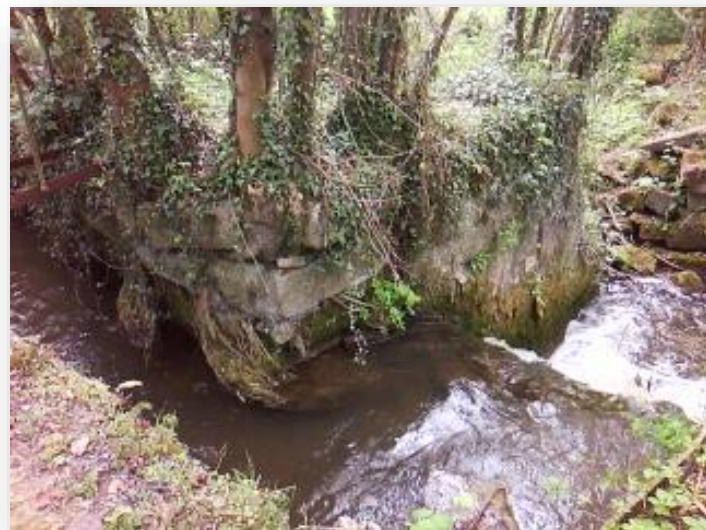
Ouvrage(s) concerné(s)	Identifiant	VAN-o63
	Tronçon	VAN-27
	Commune	Cuise la Motte
	ROE	ROE13981
	Type d'ouvrage	Chute
	Caractéristique(s)	Hauteur : 220cm Largeur : 200cm
	Etat de(s) l'ouvrage(s)	Moyen
Coordonnées (RGF-93)	X : 700 212.03m Y : 6 922 722.77m

Opération	Etude :
	<ul style="list-style-type: none"> Levés topographiques Maîtrise d'œuvre
Rôle attendu	Travaux :
	<ul style="list-style-type: none"> Travaux préparatoires (abattage, accès) Démolition des maçonneries et ventelleries Evacuation des matériaux impropres Remise en état du site
	Reconnexion du Ru de Vandy depuis son embouchure à l'Aine sur 1 740m (jusqu'à l'ouvrage VAN-o62).
	Coût

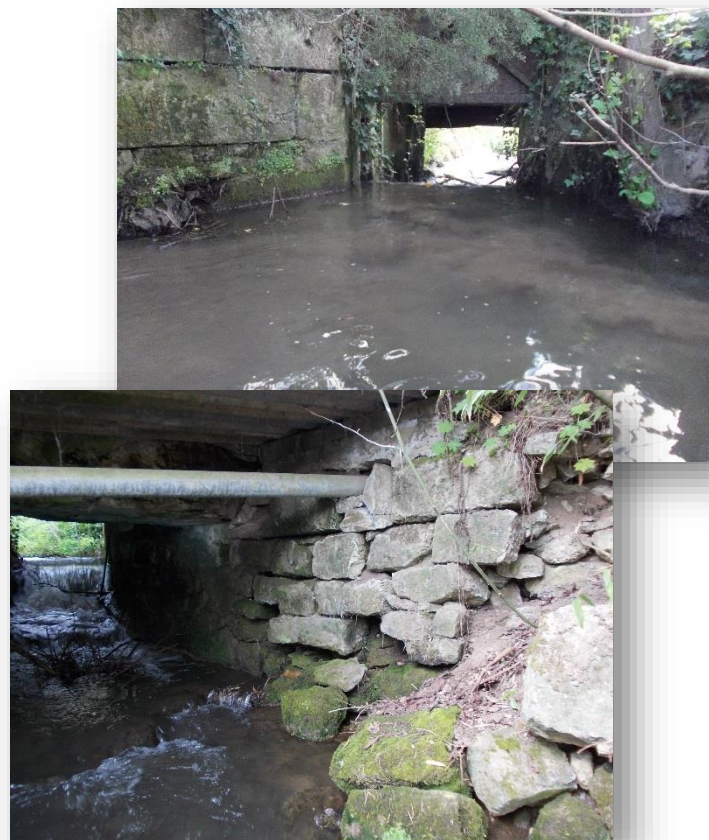
Ouvrage(s) concerné(s)	Identifiant	VAN-22
	Tronçon	VAN-11
	Commune	Chelles
	ROE	ROE13794
	Type d'ouvrage	Vanne levante
	Caractéristique(s)	Hauteur : 60cm Largeur : 130cm
	Etat de(s) l'ouvrage(s)	Moyen
Coordonnées (RGF-93)	X : 702 593.50m Y : 6 917 751.83m

Opération	Etude :
	<ul style="list-style-type: none"> Levés topographiques Maîtrise d'œuvre
Rôle attendu	Travaux :
	<ul style="list-style-type: none"> Restauration par le réaménagement du bras de contournement Création d'une rampe ou d'une passe à poissons
Coût	Reconnexion du Ru de Vandy de l'ouvrage VAN-o30 à VAN-o17, soit un linéaire de 1 300m 200 000€ (HT)
