Test au feu d'une membrane EPDM utilisée pour le stockage de biogaz

Rapport

Test au feu d'une membrane EPDM de stockage de biogaz agricole.

Type d'installation: **Digesteur agricole avec couverture souple**

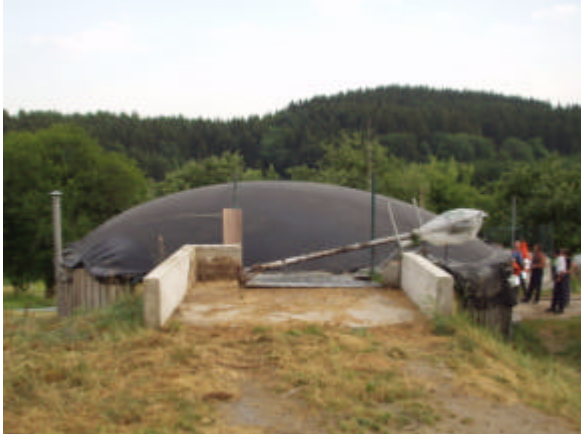
Image 1: Digesteur équipé d'un stockage souple (membrane EPDM) avant la test au feu.

Avant les tests au feu, les mesures de sécurité, les systèmes de suppression et la procédure ont été approuvées par les pompiers locaux. Ensuite, une zone de protection a été définie et le bâtiment voisin a été protégé par une paroi d'eau.

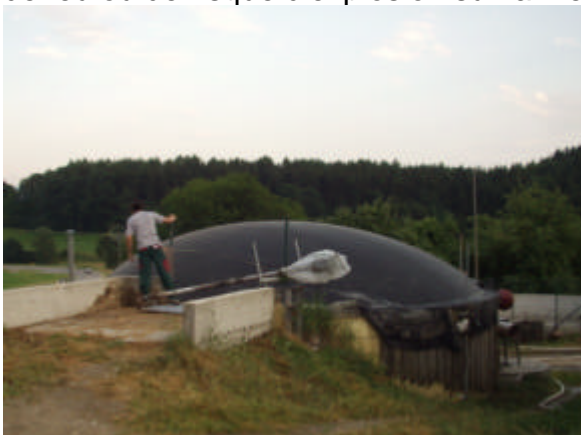
Image 2: 1. Tentative de feu avec une cigarette brûlante

Une cigarette allumée a été jetée sur la membrane de stockage. La cigarette est restée appuyé sur la membrane plusieurs minutes jusqu'à l'extinction de l'incandescence. Aucune trace de fumée ou de feu n'a pu être observée sur la membrane. Une cigarette allumée n'a pas d'effet en terme de dégâts mécaniques, de feu ou de risque d'explosion sur la membrane EPDM.

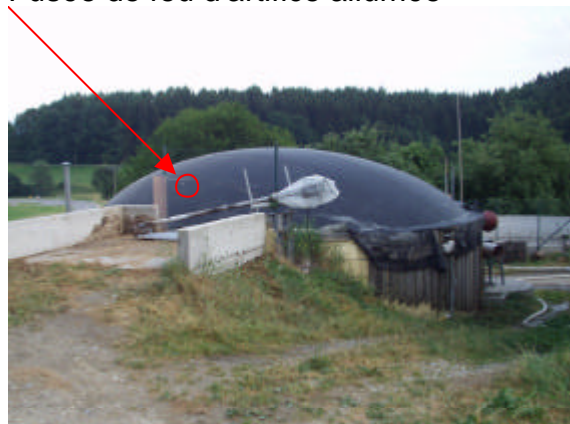
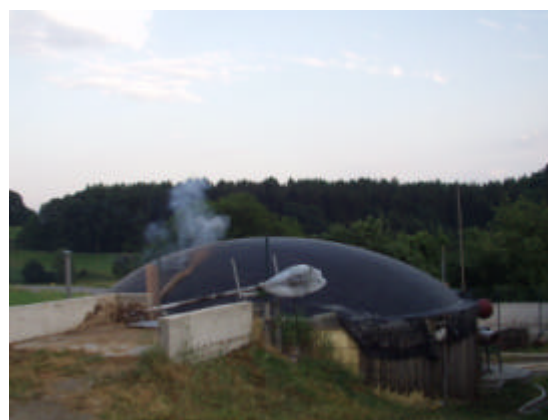
Image 3+4: 3. tentatives de feu avec un feu d'artifice

Une fusée de feu d'artifice a été mise allumée sur la membrane et l'explosion a été attendue. Aucune trace de fumée ou de feu n'a pu être observée sur la membrane.

La fusée de feu d'artifice en combustion n'a pas d'effet en terme de dégâts mécaniques, de feu ou de risque d'explosion sur la membrane EPDM.

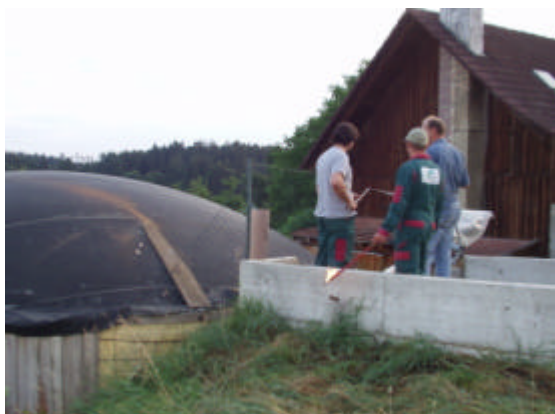
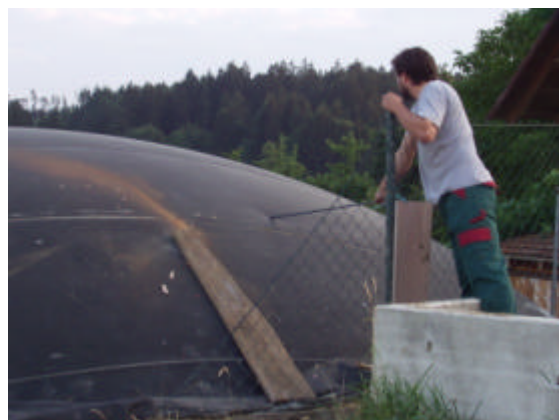
Image 5+6: 4. Test avec un profilé chauffé à rouge

Un profilé carré de 10x10 a été chauffé avec un chalumeau à propane jusqu'à ce qu'il soit rouge, puis a été appliqué sur la membrane jusqu'à extinction de la rougeur. Aucune trace de fumée ou de feu n'a pu être observée sur la membrane.

Le fer rouge n'a pas d'effet en terme de dégâts mécaniques, de feu ou de risque d'explosion sur la membrane EPDM.

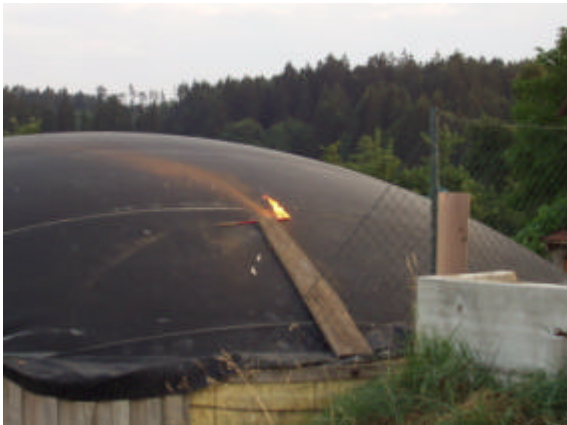
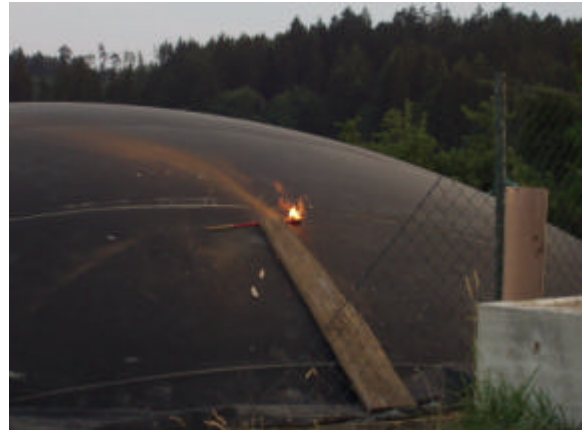
Image 7, 8 + 9: 5. Test de Feu avec un torche

Une torche de "fête usuelle", enflammée a été mise sur la membrane. La torche a brûlé sur une période d'environ 1,5 minutes et jusqu'à ce moment aucune trace de la torche sur l' EPDM pouvait être constatée. Ensuite la torche a fait fondre la matière et du biogaz s'est échappé par un trou d'environ 5 cm de diamètre. Le biogaz sortant s'est enflammé sur une période d'environ 2 minutes (image 9) et la combustion du biogaz (flamme claire) n'a pas provoqué d'agrandissement du point de fuite.

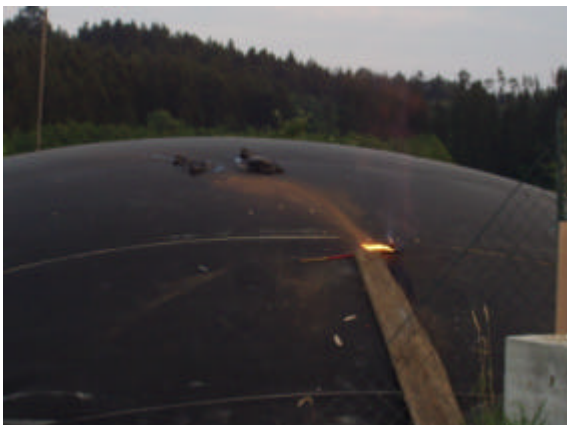
Image 9: 5. Test de feu avec une torche : fuite de biogaz par le trou fait par la combustion de la torche; un chiffon enflammé est utilisé pour être sur que le gaz prend bien feu.

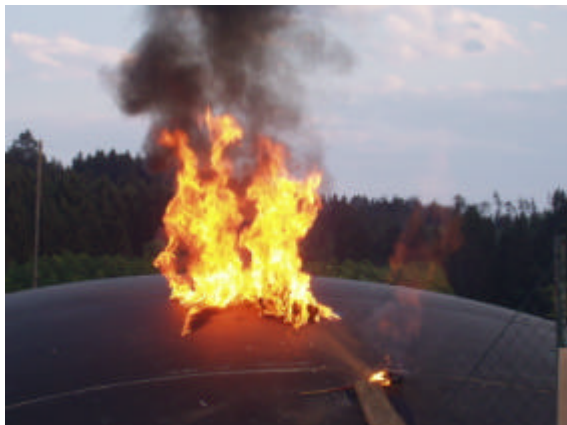
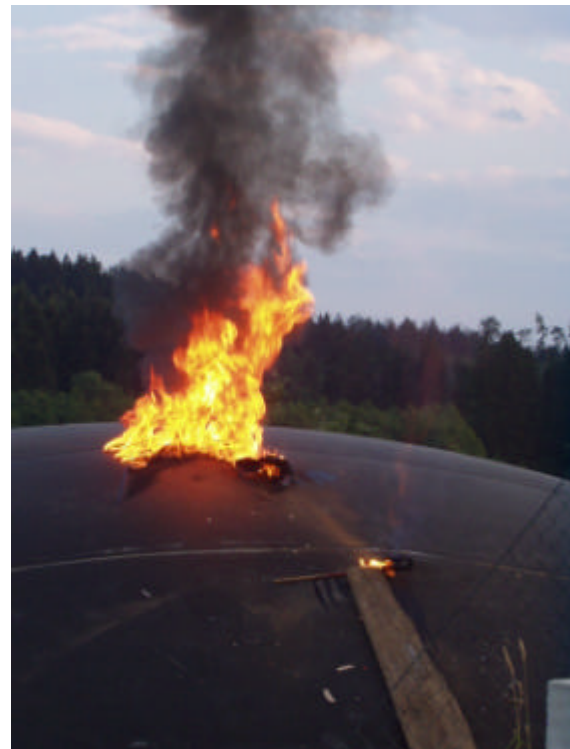
Image 10 + 11: 6. Un chiffon imbibé d'essence, enflammé, est jeté sur la membrane de stockage

Le chiffon imbibé d'essence sur l'EPDM s'est immédiatement enflammé et a brûlé en dix secondes. La membrane fragilisée a laissé partir le biogaz qui a brûlé pendant environ 2 minutes

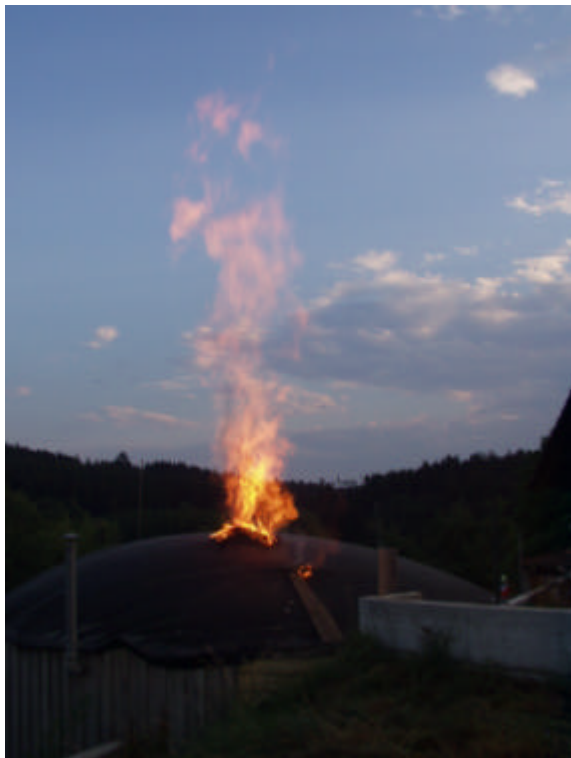
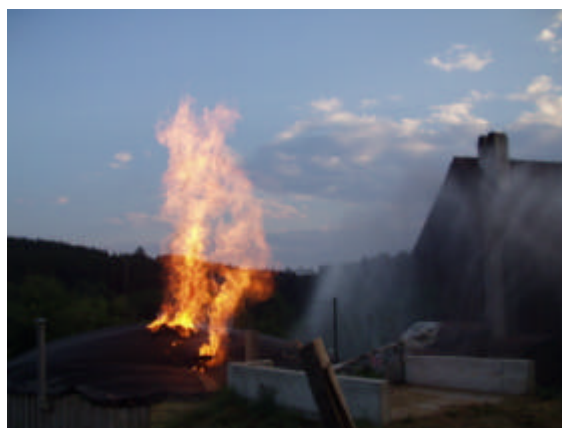
Image 12 + 13: 6. L'essence brûle, le gaz fuit et s'enflamme à son tour

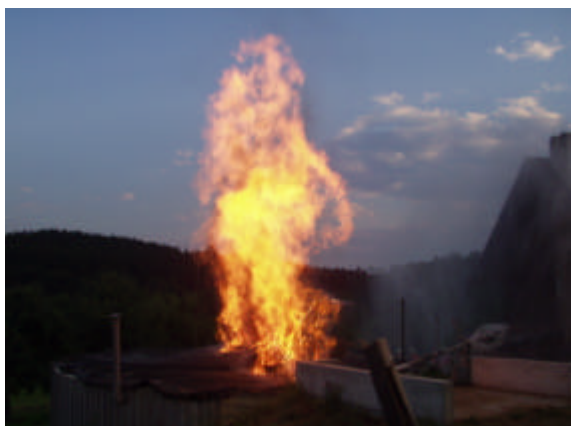
Image 14: Le biogaz se consume avec une flamme claire.

Le trou par lequel s'échappe le biogaz ne s'agrandie pas. Lorsque le biogaz a entièrement brûlé, une flamme fortement chargée en suie est observée. Le feu atteint la couche d'isolant thermique sous la membrane.

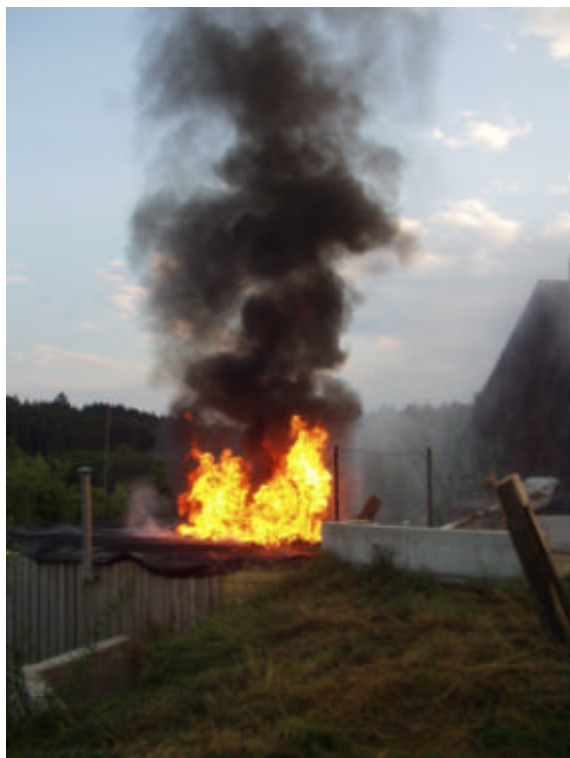
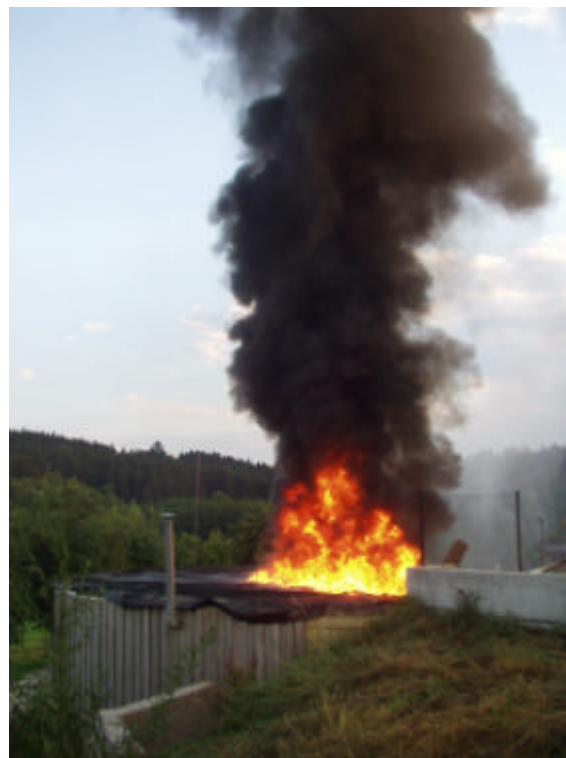
Image 15 + 16: le biogaz existant s'est complètement consumé, le feu s'attaque à l'isolation de la couverture

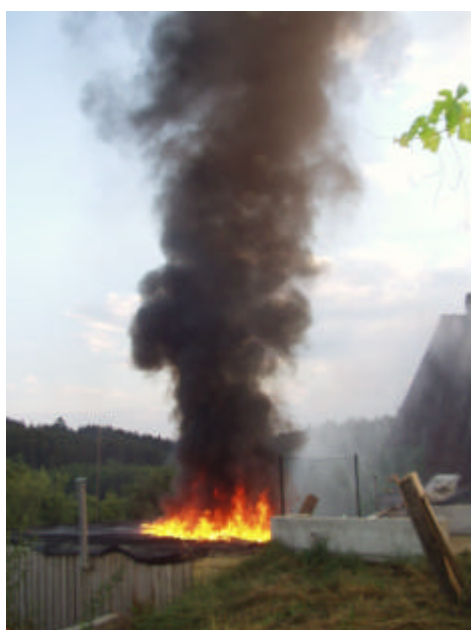
Image 17: La membrane se consume sur l'isolant

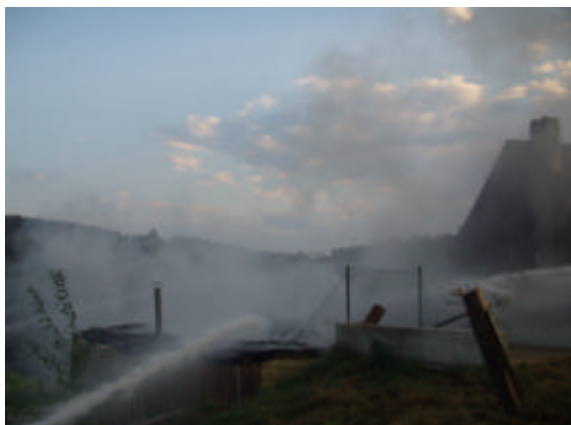
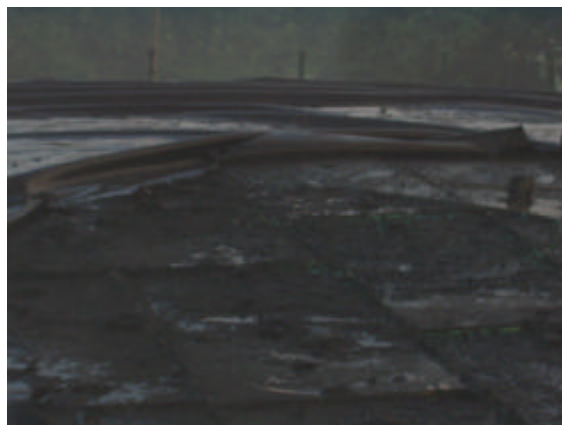
Image 18: Les pompiers interviennent Image 19: la membrane et l'isolation de la couverture brûlée.

Après 10 minutes, les pompiers ont éteint les derniers foyers de combustion. Les restes de la membrane brûlée ont été enlevés et on pouvait constater que l'isolation a été endommagée localement au niveau du foyer de la combustion.
