# CHAPITRE 3 •

## ANALYSE DU BÂTI ET DE SES ÉVOLUTIONS

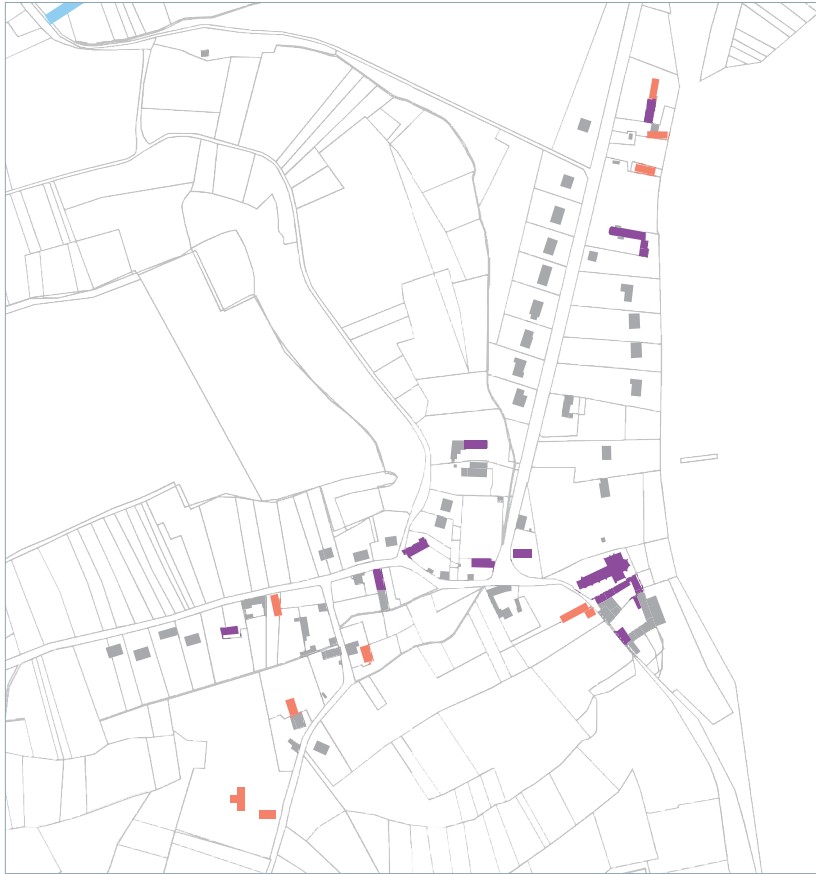
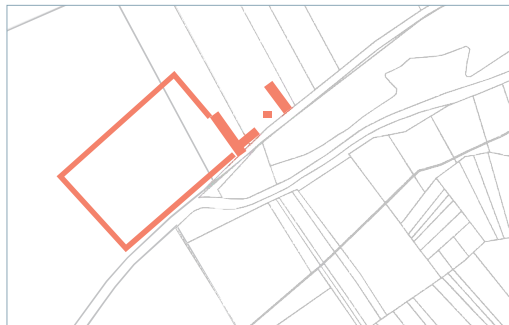
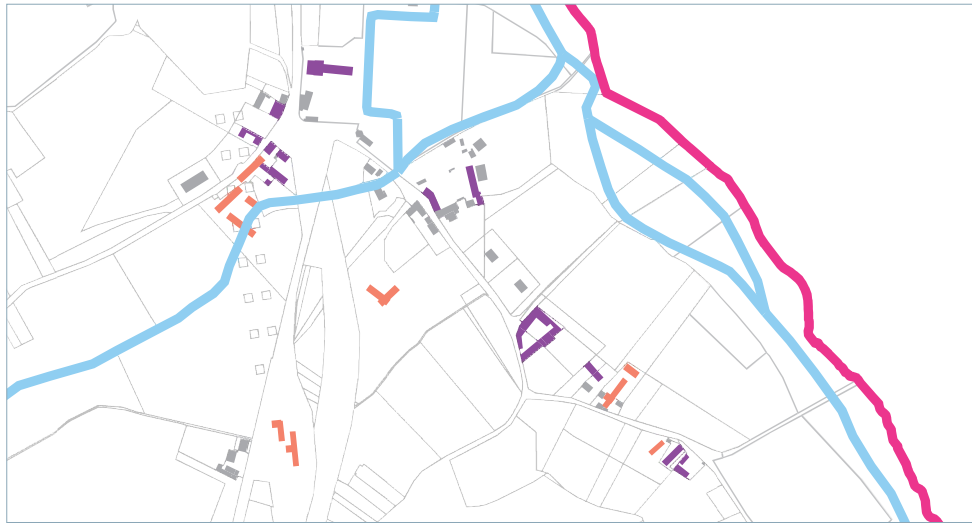
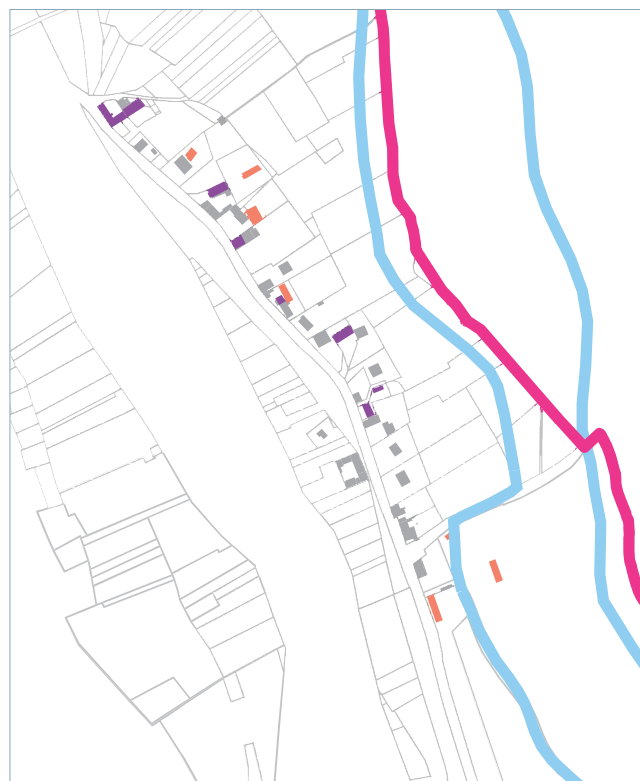
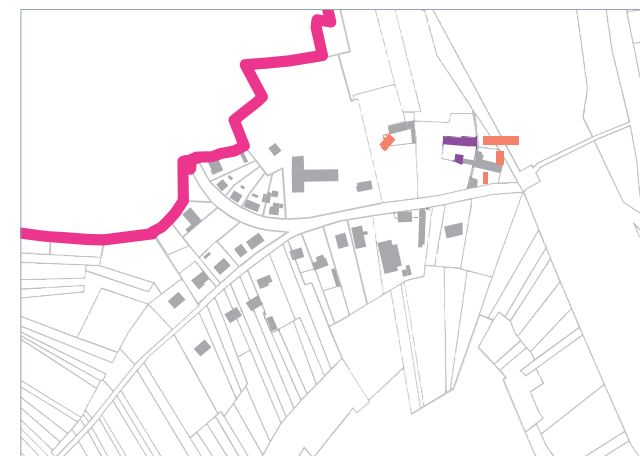
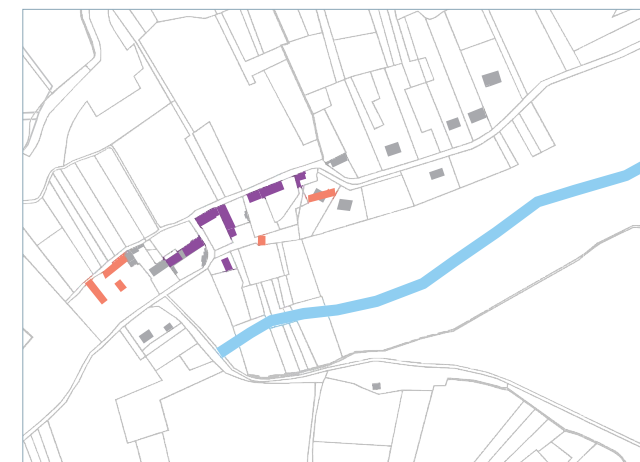
En effet, la comparaison des implantations bâties actuelles avec celles visibles sur la carte de la Campagne de 1821 fait ressortir les éléments suivants :

- une grande stabilité générale des noyaux bâtis anciens et une confirmation de la structure polynucléaire de l'ensemble (il n'y a en réalité pas de centre à Roberval au sens stricte du terme),
- la disparition de la ferme d'Harcelay,
- une implantation tenue vers Moru où l'on remarque une ferme accompagnée d'un autre bâtiment isolé.

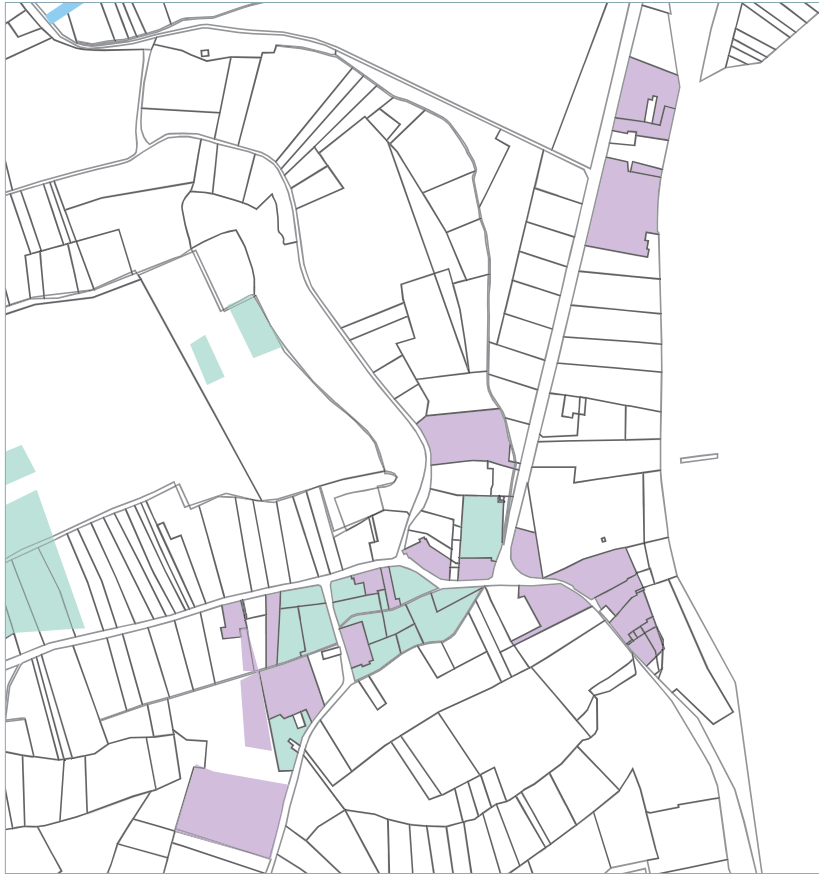
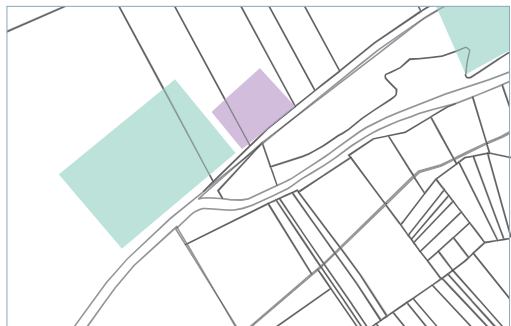
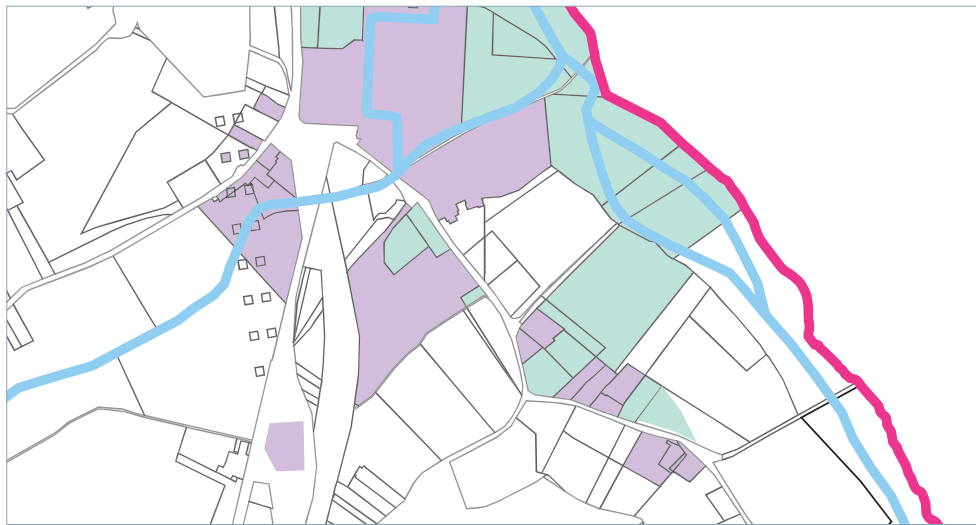
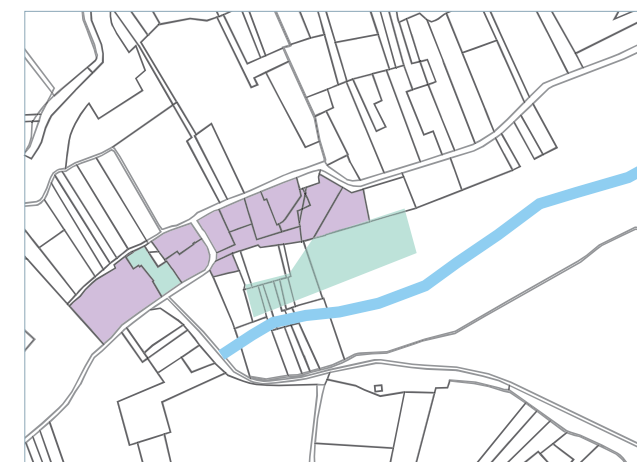
A partir de la carte de la Campagne de 1821, qui est la plus lisible des cartes historiques tant pour le bâti que pour le parcellaire, on remarque que le tracé des parcelles bâties à l'époque où correspondant à des clos ou des jardins attenants aux parcelles bâties présentent des tracés généraux qui ont pu perdurer : les limites des grandes entités (tracé des clos par exemple) sont souvent encore perceptible dans le parcellaire actuel. Cependant, à l'intérieur de ces grandes entités, les parcelles ont souvent subi des bouleversement et des redécoupages.

Dans d'autres cas, comme vers Moru par exemple ou bien à la ferme d'Harcelay, on observe une modification générale des tracés parcellaires, lorsque l'on peut les distinguer sur la carte de 1821. Ces évolutions sont sans doute dues soit :

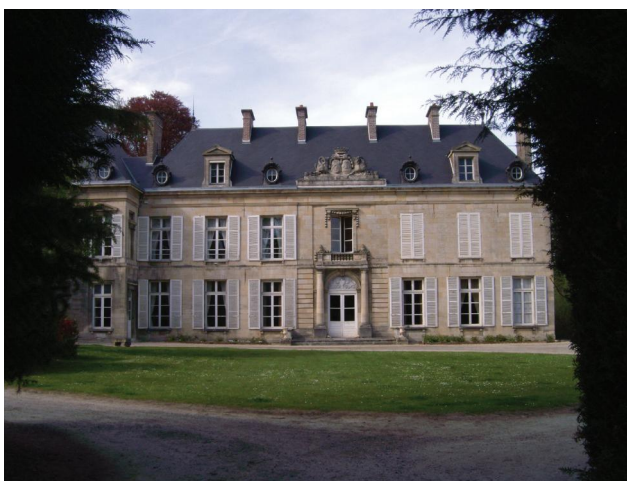
Le château actuel fut reconstruit au XVIe siècle sur les bases d'un ancien château d'origine médiévale. Sa façade Renaissance fut redécorée au XVIIIe siècle par le prince de Soubise dans le style Louis XVI. Bien connu de tous, il est un élément majeur du patrimoine communal.

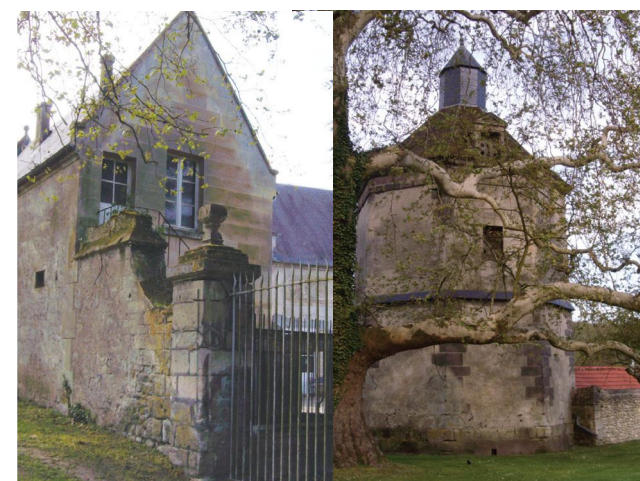
Le murs d'enceinte du château «accroche» plusieurs éléments remarquables : les communs (à gauche) et le colombier (à droite), particulièrement remarquables avec sa toiture surmontée d'un clocheton hexagonal. Bien que déjà cité dans des écrits en 1411, le colombier du château date pour l'essentiel de la Renaissance. Il est construit sur un plan hexagonal.

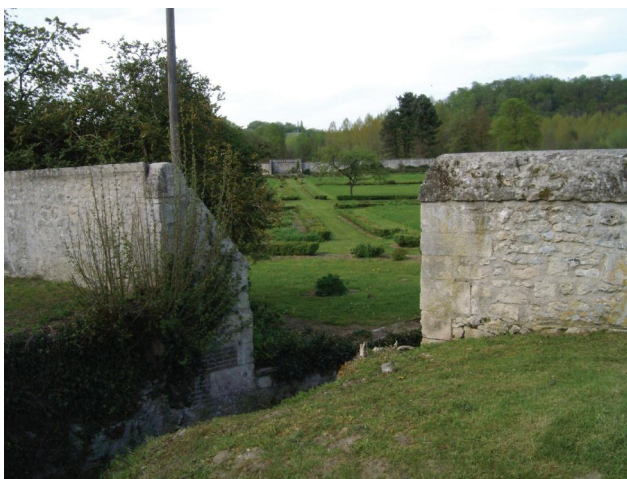
Le jardin clos et le parc du château, dont le dessin est toujours lisible. Une ouverture dans le mur permet le passage de l'eau.

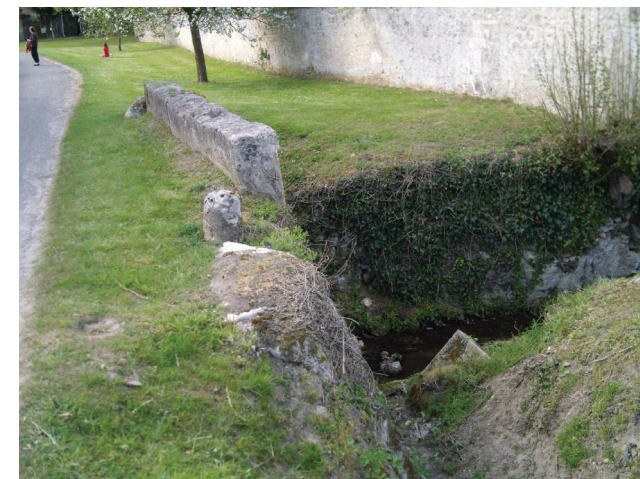
Le pont de l'Arche qui a été construit en 1853 pour remplacer le gué qui permettait au chemin de Carriuse de franchir le ruisseau des Aulnes-de-Fosse.

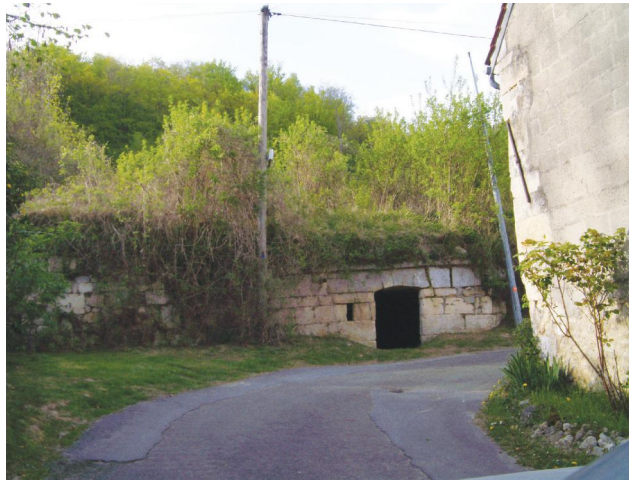
*Ancienne cave, chemin de Fosse. Elle résulte d'un usage astucieux du dénivelé et de la nature du terrain. En effet, de nombreuses caves anciennes parsèment Roberval, et, en raison de la configuration du terrain (sous-sol humide, coteaux nombreux) elles se trouvent souvent situées à l'écart des maisons.*

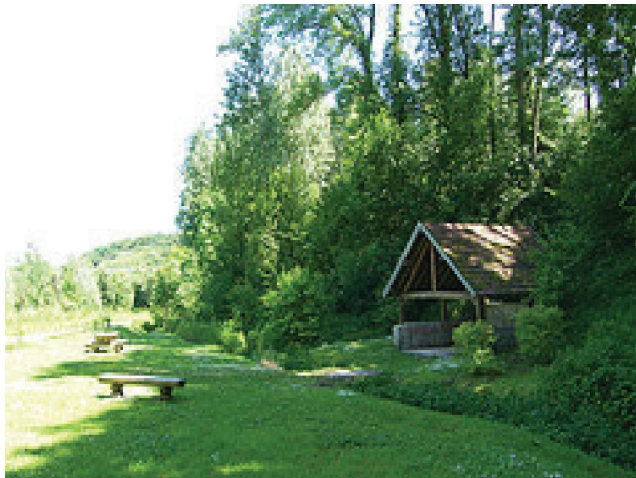
*Le lavoir de Fosse, recouvert d'une charpente de 1881 et récemment rénové (1995).*

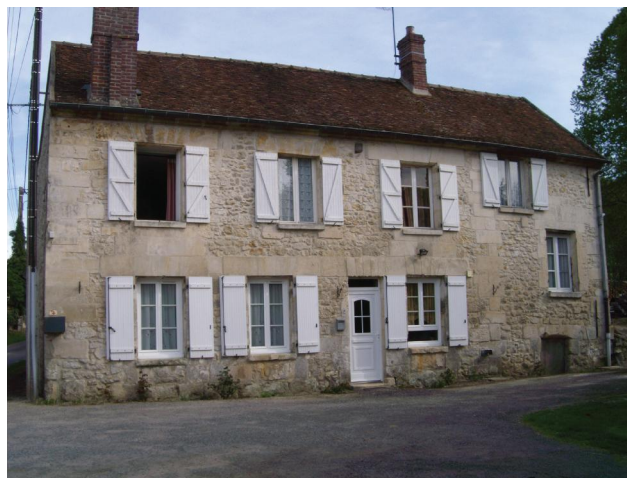
*Cette construction ancienne à deux niveaux a été, comme beaucoup d'autres, modifiée : on remarque à droite de la construction un décalage des fenêtres et la trace de la chaîne d'angle qui marquait la limite de la construction initiale.*

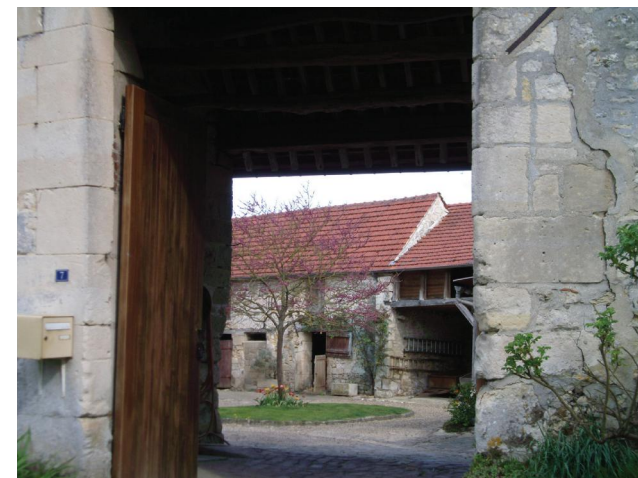
*Dans cette cour intérieure de l'ancienne ferme, chemin de Carriuse, on remarque un bâtiment porche en bois reliant deux bâtiments en pierre. On retrouve cette configuration dans l'ancien prieuré de Noël-Saint-Rémy.*

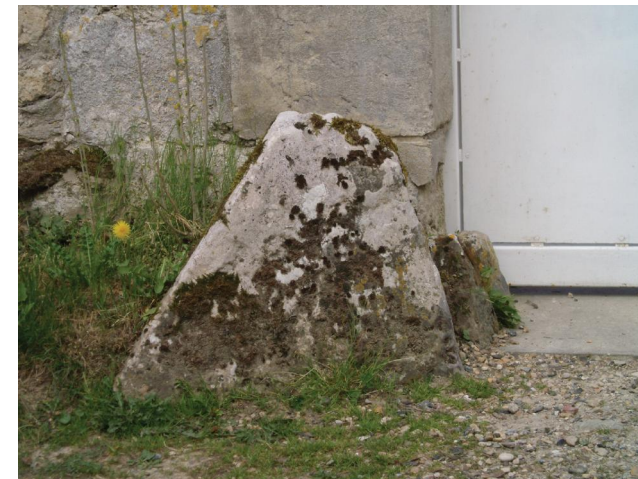
*Aux abords des anciennes entrées, les chasses-roues réalisées en pierres sont toujours là pour protéger le bas du pilastre d'entrée. On en retrouve fréquemment au pied des portails des anciennes constructions de Roberval.*

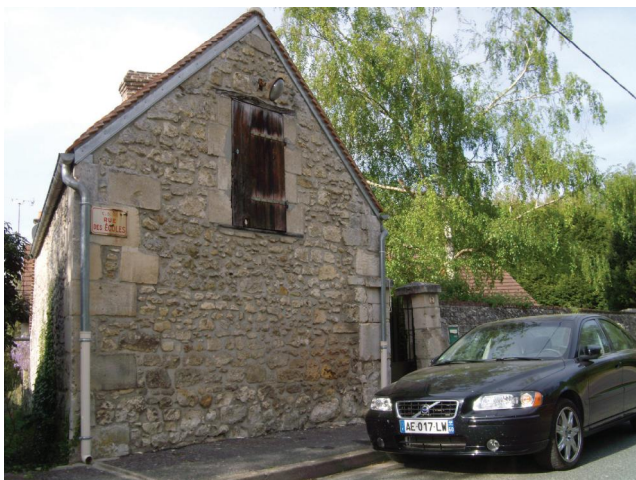
*Ancienne grande ou apprentis aujourd'hui transformé en habitation. L'ensemble est bien entretenu, la toiture a été rénovée dans l'esprit d'origine de la construction.*

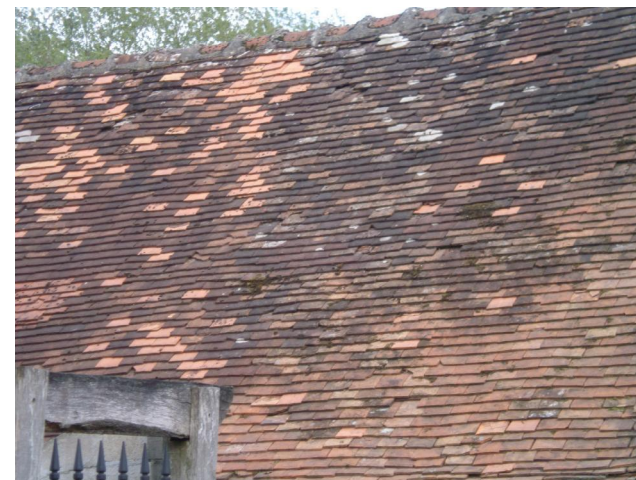
*La qualité des matériaux de couverture et leur adaptation à la construction participent à la qualité du bâti de Roberval : ici, toiture en tuiles petit moule, route de Guidon.*

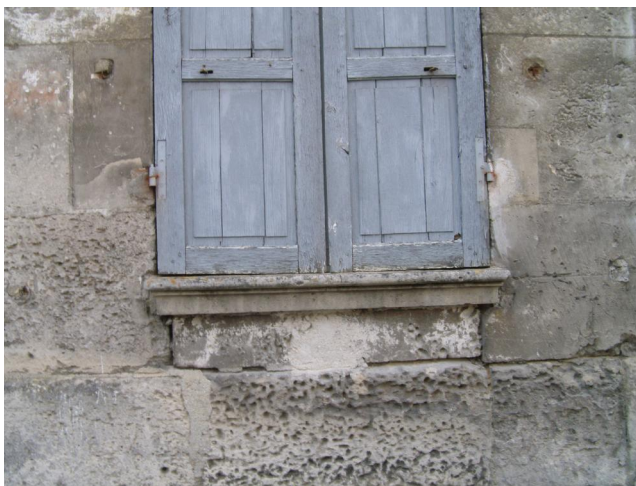
*Le tableau de cette ouverture, en calcaire, a été mouluré. Il participe pleinement à la qualité de cette construction, place du château.*

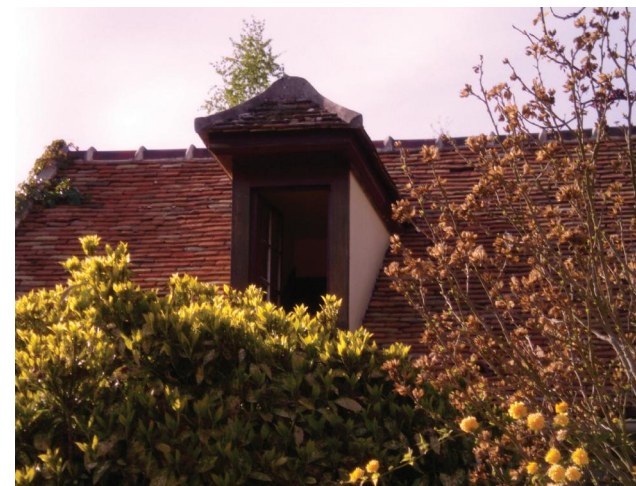
*Ancienne lucarne à croupe (dite aussi à capucine). Des détails architecturaux de qualité à noter et préserver.*

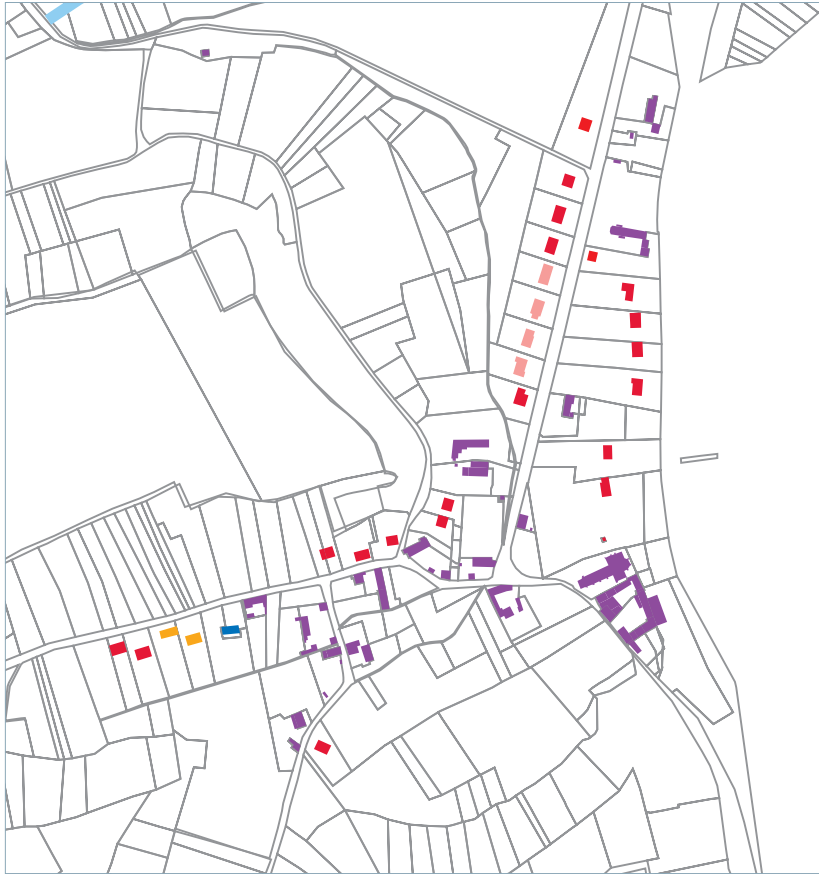
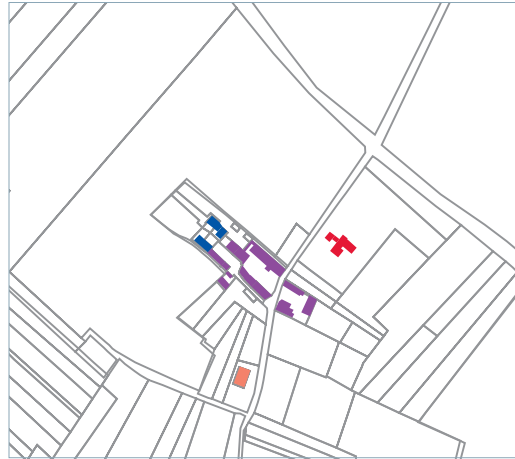
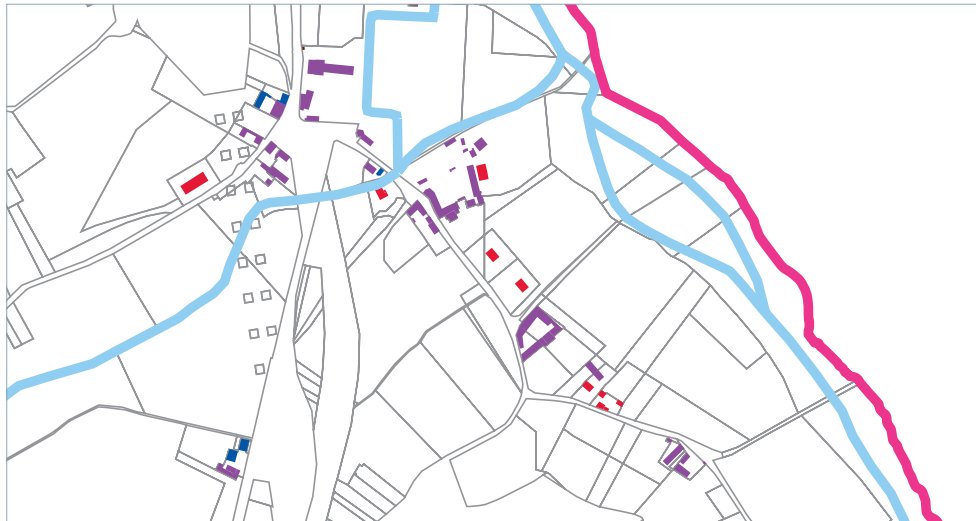
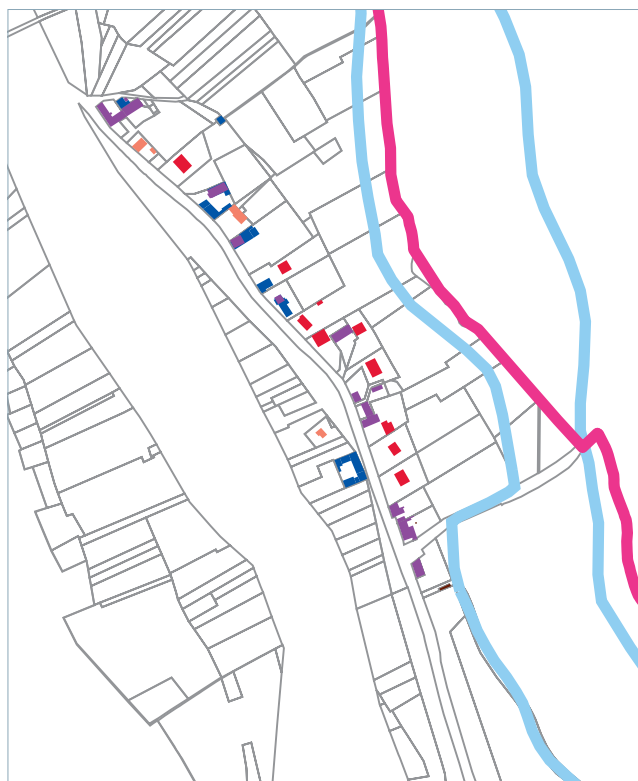
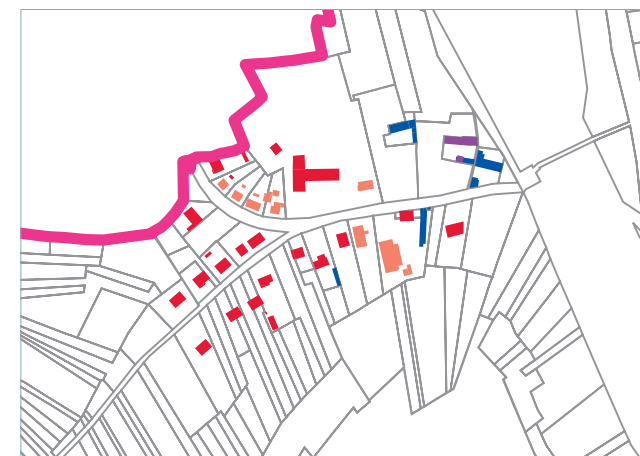
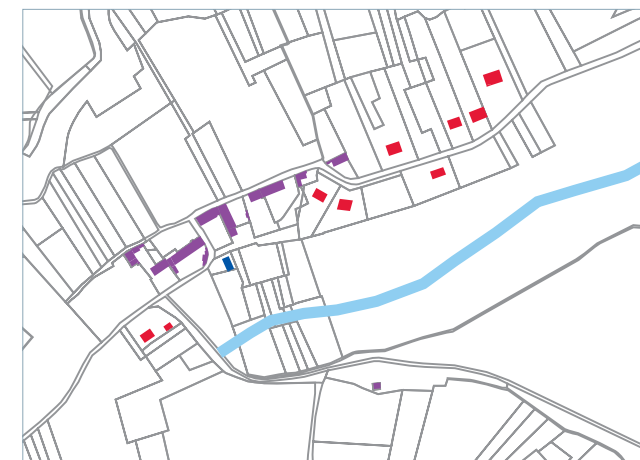
#### Carte des grandes périodes d'édification du bâti

L'essentiel de la structure urbaine et des implantations bâties de Roberval datent donc de la période pré-industrielle. Notées en violet sur la carte (recadrée en fonction des différents noyaux urbanisés), les implantations de cette période marquent le centre des différents hameaux toujours lisibles aujourd'hui. Les modifications les plus substantielles sont sans doute intervenues sur la partie sud de Moru, qui était peu bâtie à cette période.

Les constructions réalisées à cette période (de 1880 env. jusqu'à la seconde guerre mondiale) ne sont pas très nombreuses. Elles viennent souvent compléter des ensembles plus anciens (par extension de bâtiments ou reconstruction). Quelques nouvelles constructions sont réalisées à cette époque. C'est le cas notamment de la mairie actuelle qui est édifée en 1900, en briques industrielles selon une technique caractéristique de cette période.

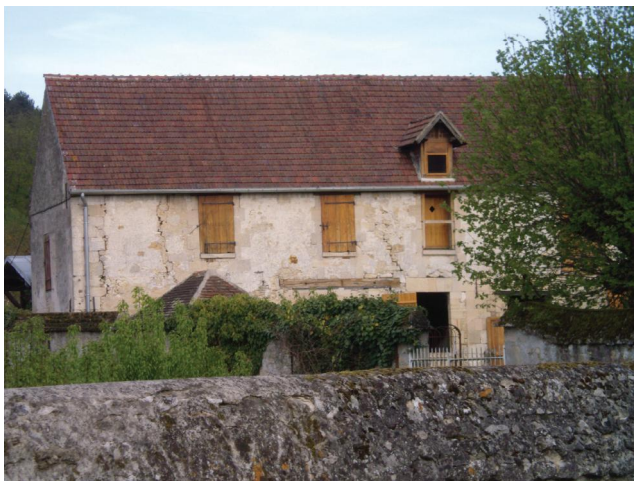
*La ferme liée au château derrière le mur de clôture : la toiture du bâtiment a été refaite mais la lucarne jacobine a été conservée. On retrouve ce type de lucarnes assez fréquemment à Roberval.*

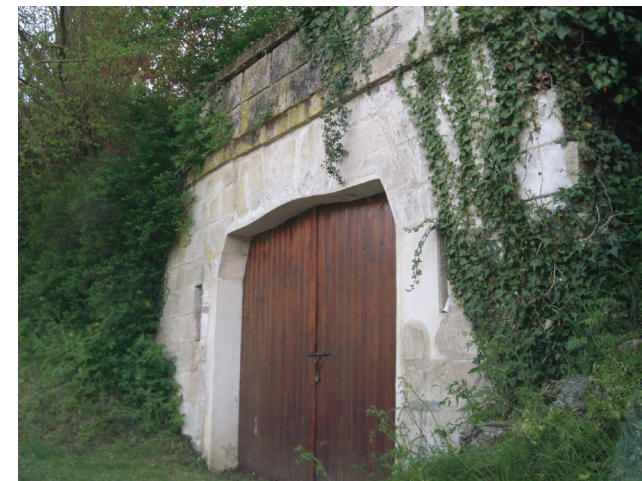
*Installée dans une différence de niveau de terrain, chemin de Carrireuse, cette ancienne cave est toujours en usage : sa porte a été refaite.*

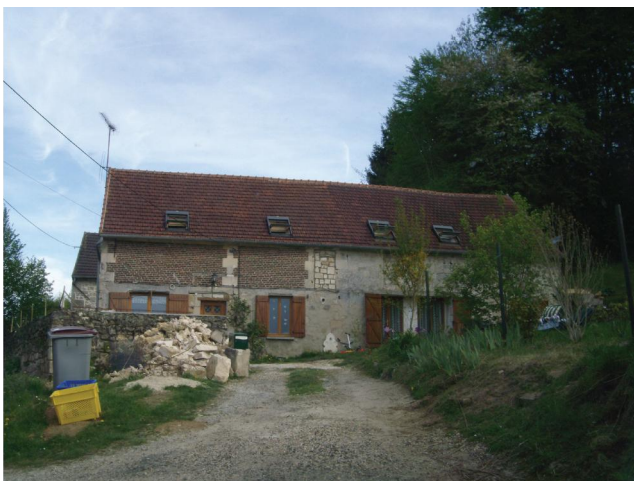
*La partie gauche de ce bâtiment, chemin de Carrireuse, a été partiellement reconstruite sans doute au début du XXe siècle comme en témoigne la présence de la brique. On remarque que la construction de droite est en pierre. Le bâtiment a également été réenduit récemment, de façon partielle et sans doute avec un enduit comportant du ciment, inadapté aux anciennes constructions. Les percements ont également été modifiés. L'ensemble a perdu sa cohérence.*

La qualité des enduits ou mortiers est parfois visiblement inadaptée : c'est par exemple le cas lorsque le ciment entre dans leur composition pour la rénovation des constructions de la période pré-industrielle qui utilisaient à l'origine de la chaux aérienne.

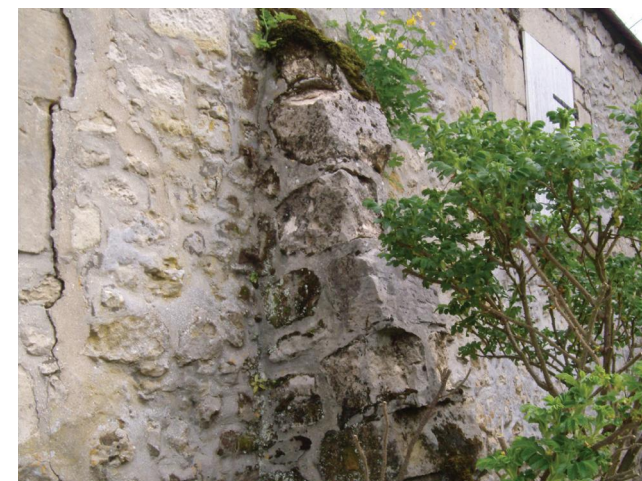
*Un contrefort de la ferme du chemin de Carrireuse. Il a été réenduit au ciment, ce qui entraîne une forte dégradation de la pierre calcaire qui s'effrite.*

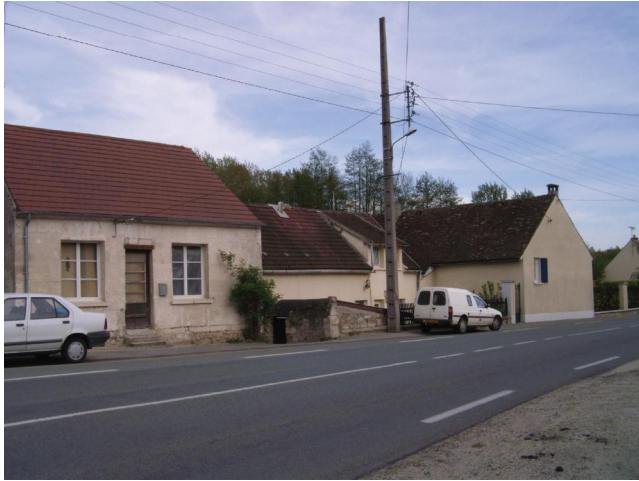
*Habitation ancienne route de Guidon. La toiture vient d'être refaite en tuiles plates mécaniques, ce qui lui donne un aspect «rigide» par rapport à celles réalisées en tuiles plates traditionnelles.*

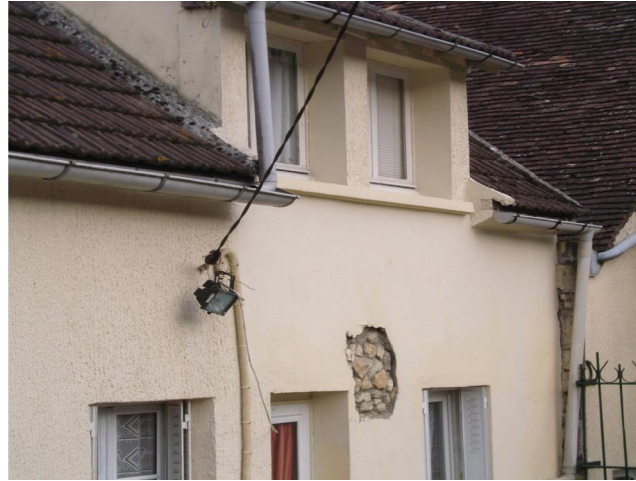
*Exemple de maison ancienne, route de Guidon, transformée par une importante rénovation : elle a été surélevée et les murs ont été recouvert d'un enduit épais. On aperçoit au centre les pierres de construction d'origine.*

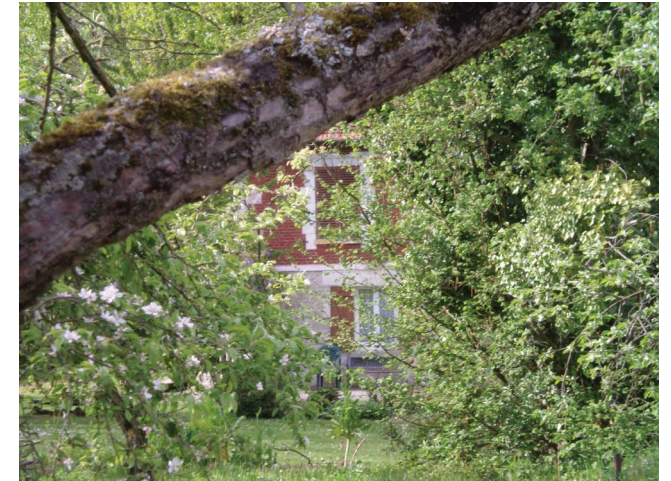
*A travers la végétation, on distingue une maison ancienne ayant été surélevée d'un niveau en briques, au début du XXe siècle, rue des Ecoles.*

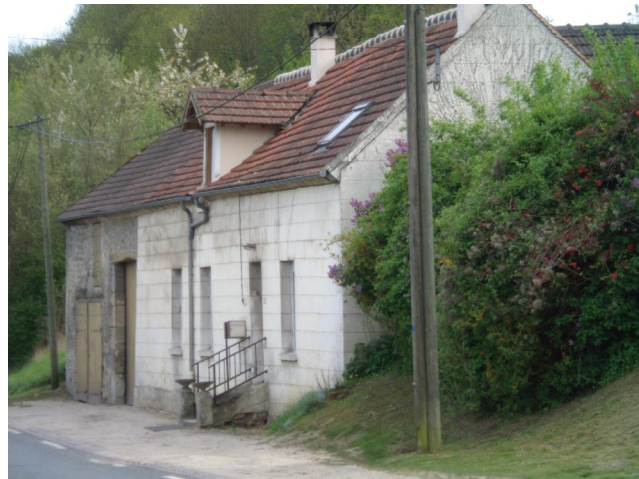
*La grange initiale de cet ensemble route de Guidon a été étendu, probablement au début du XXe siècle, par une maison d'habitation en pierres de taille calcaires. On retrouve, en toiture, la traditionnelle lucarne jacobine.*

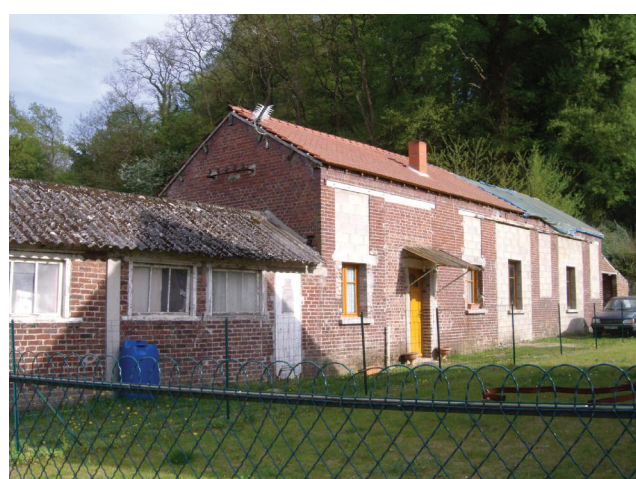
*Anciens ateliers, rue des Ecoles, ayant été transformés en habitation. Construits au début du XXe siècle, ils trouvent une seconde vie malgré une rénovation brutale et peu respectueuse des qualités architecturales initiales de la construction.*

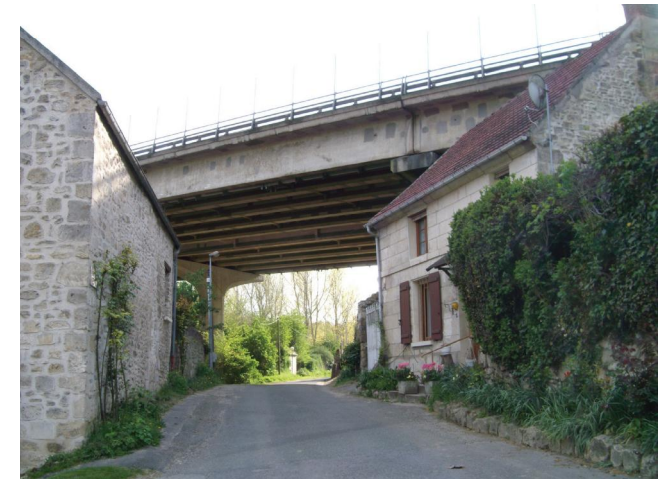
*Les constructions ne sont pas seules à évoluer, ce peut-être aussi le contexte dans lequel elles se trouvent, comme ici pour cette maison ancienne qui se retrouve surmontée par l'autoroute.*

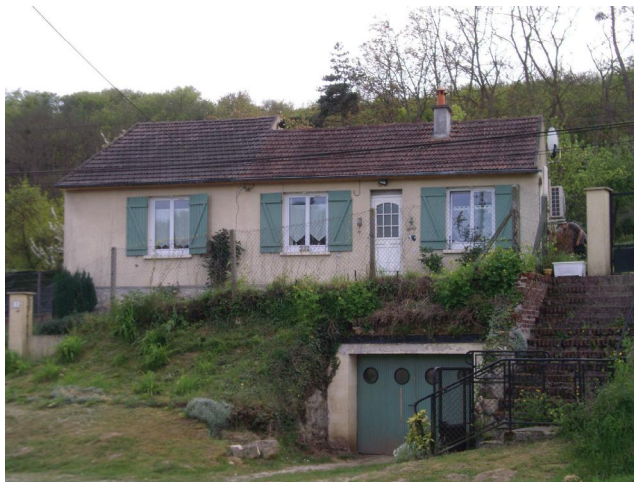
Maison d'habitation probablement construite dans les années soixante-dix, route de Guidon. Elle présente de très petits volumes, notamment en toiture, signes d'économies.

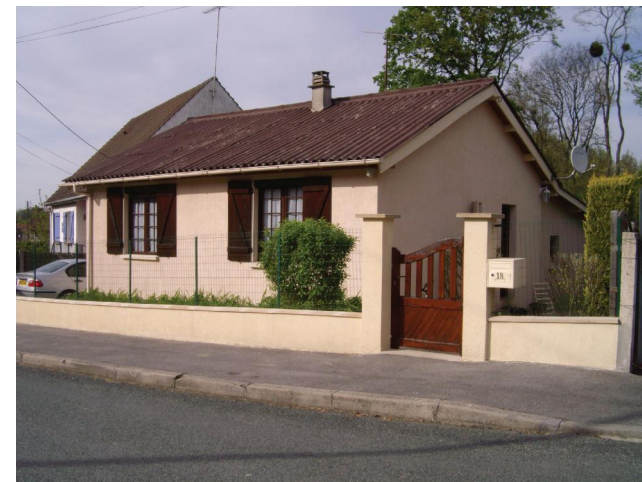
Construction réalisée probablement dans les années soixante, rue de l'Eglise. Cette maison de petite taille est couverte en fibrociment. Ce cas se retrouve sur quelques maisons voisines.

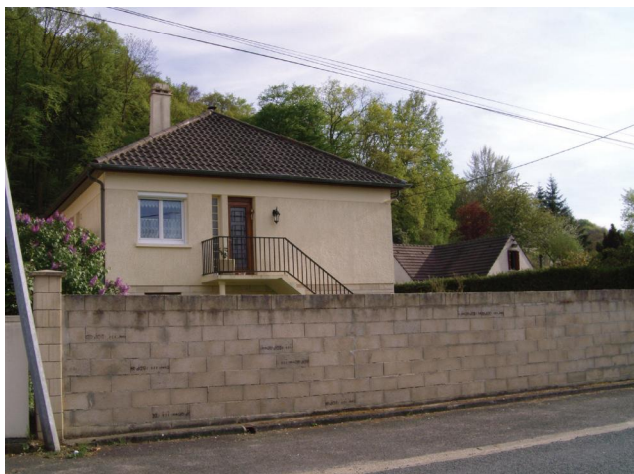
Construction réalisée dans les années 1960. Son toit à 4 pans en tuiles mécaniques, son volume assez cubique et son accès direct au premier étage sont caractéristiques.

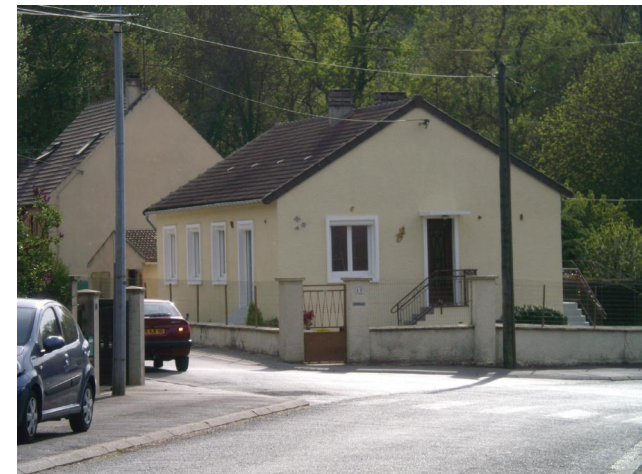
Exemple de construction des années soixante récemment rénovée, Cavée du Roi. On accède directement au premier étage par un escalier extérieur.

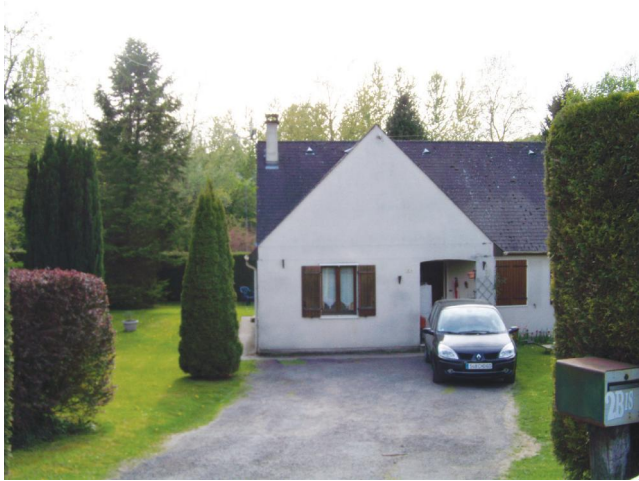
*Cette maison récente, à Carrieuse, est typique des constructions pavillonnaires contemporaines : implantée en retrait, à distance des limites séparatives, avec un stationnement prévu entre la maison et la rue. Construite en L, elle offre un pignon un peu dénudé au premier regard.*

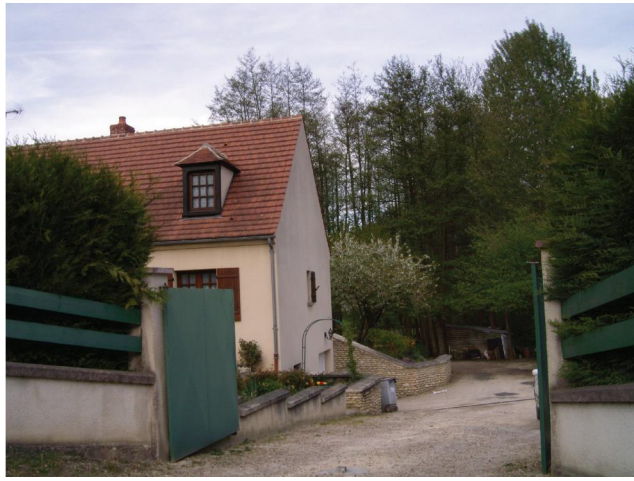
*Construction individuelle en retrait de la route de Guidon. Des lucarnes à la capucine ont été créées rappelant les traditionnelles lucarnes dite «jacobines». Un rampe permet l'accès à la maison et au garage en rez-de-chaussée de la maison.*

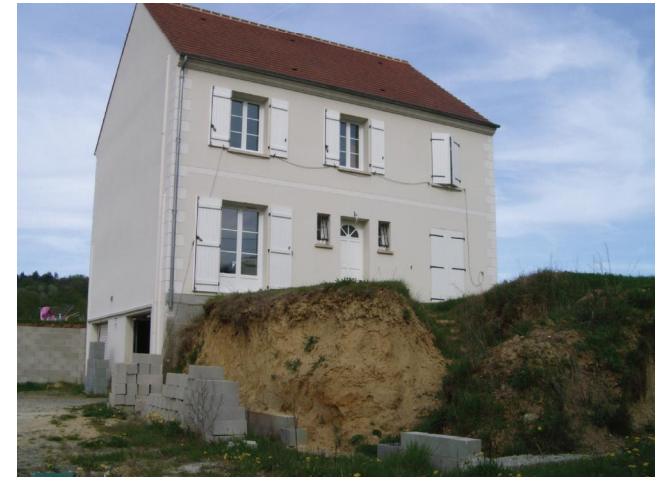
*Cette construction toute récente chemin de Carrieuse présente un travail de modénature rappelant les constructions plus anciennes. Cependant, sa position en hauteur (décaissement de la partie gauche du terrain) nécessitera un traitement soigné de ses abords pour éviter cette présence massive. La porte reste néanmoins sous dimensionnée, comme c'est fréquemment le cas de ce type de constructions.*

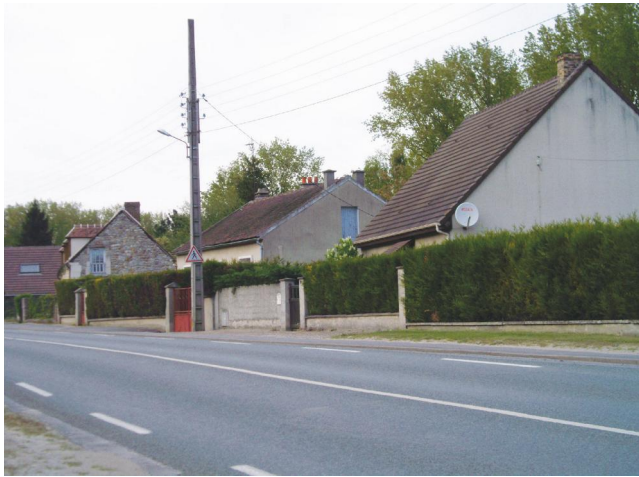
*Cette enfilade de maisons d'habitation, route de Guidon, reflète bien la mixité actuelle de ce secteur. Les constructions récentes y côtoient d'autres, plus anciennes. On remarque ainsi les différences de clôtures (muret avec une haie pour les plus récentes) et des volumes de toitures dont les différences sont perceptibles.*

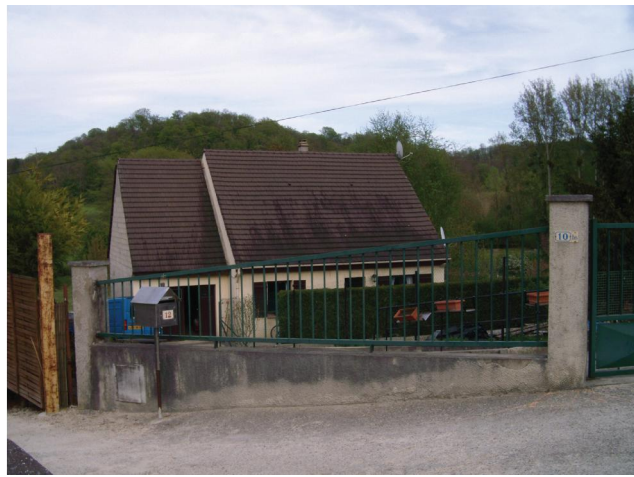
*Ce pavillon, route de Guidon, présente un très grand volume de toiture non aménagé. Les pentes créées sont ainsi très différentes de celles du bâti traditionnel.*

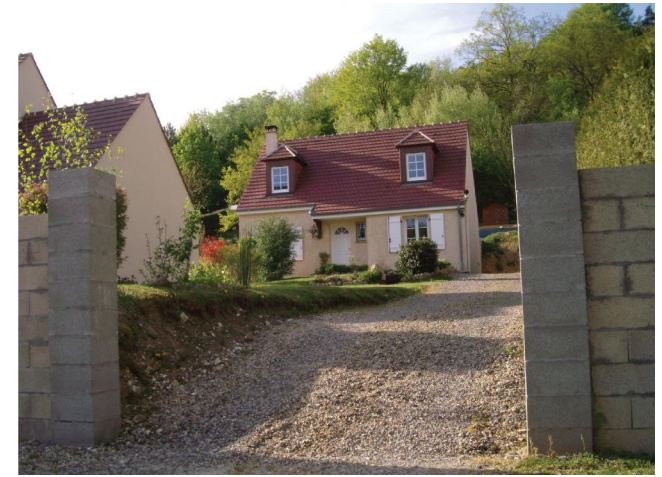
*Pavillon récent : on retrouve des lucarnes à croupe. La porte s'installe dans un espace en retrait, ce qui est par contre une habitude plutôt contemporaine.*

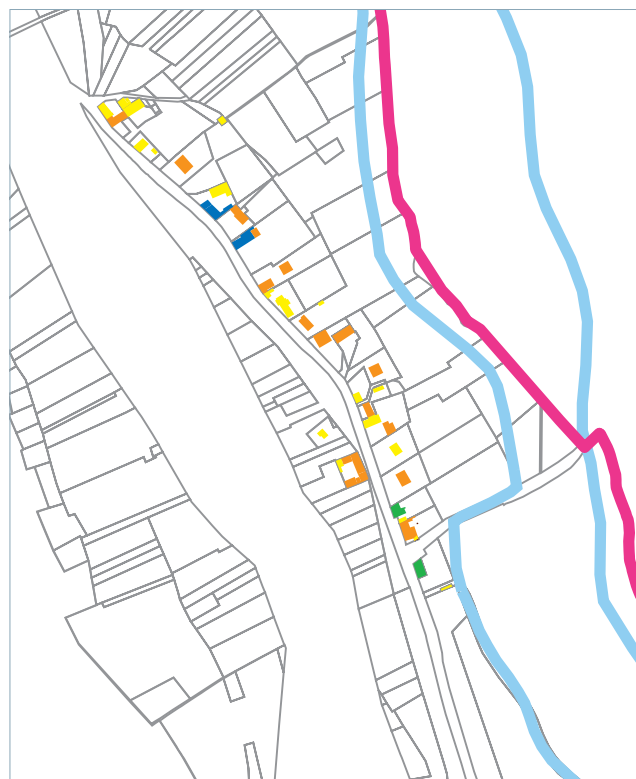
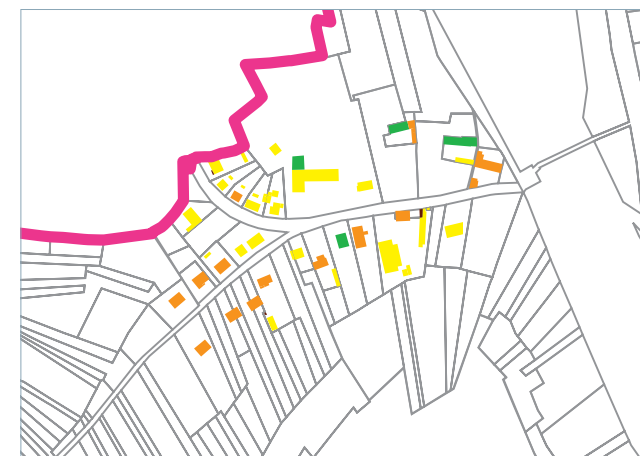
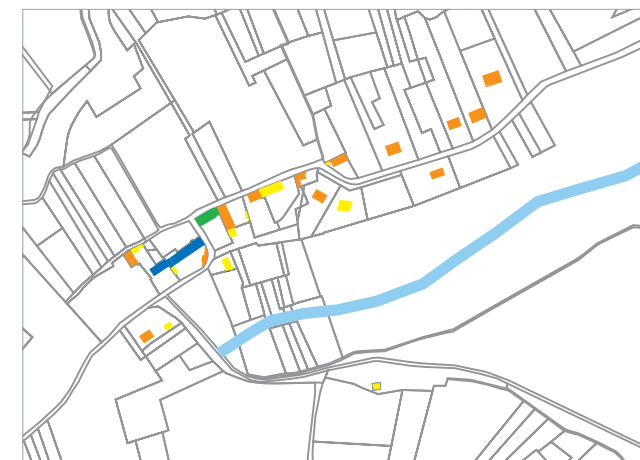
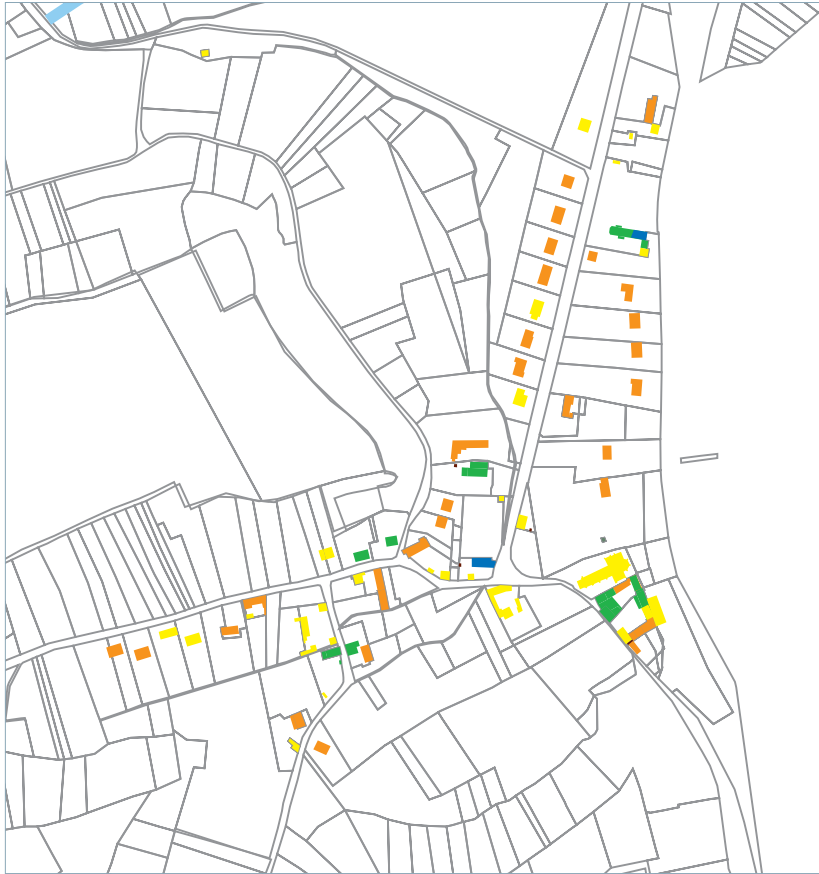
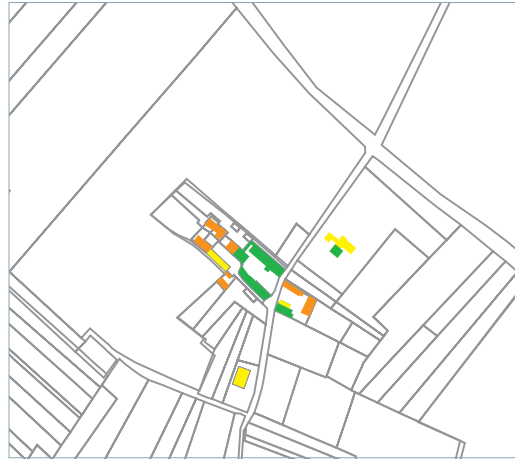
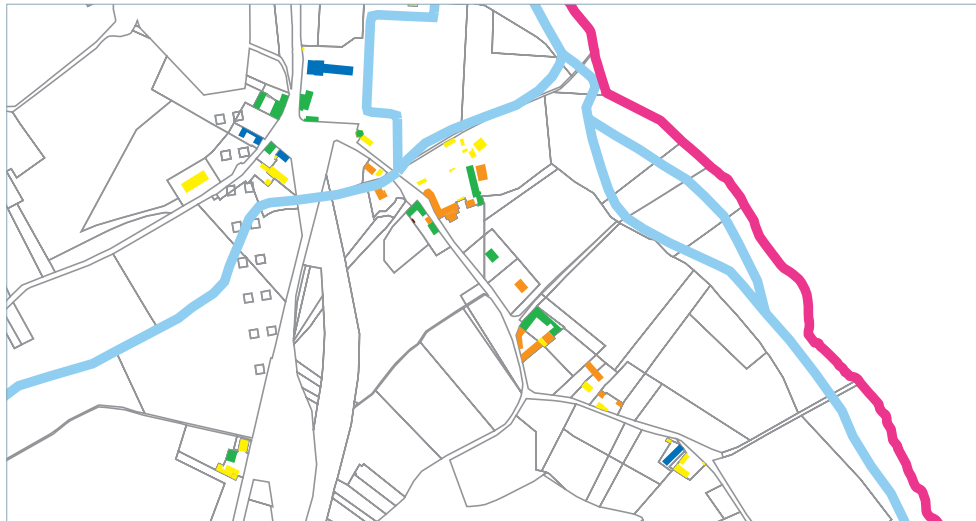
### Cartes des hauteurs du bâti

Tous les cadrages respectent la même échelle et la même orientation.

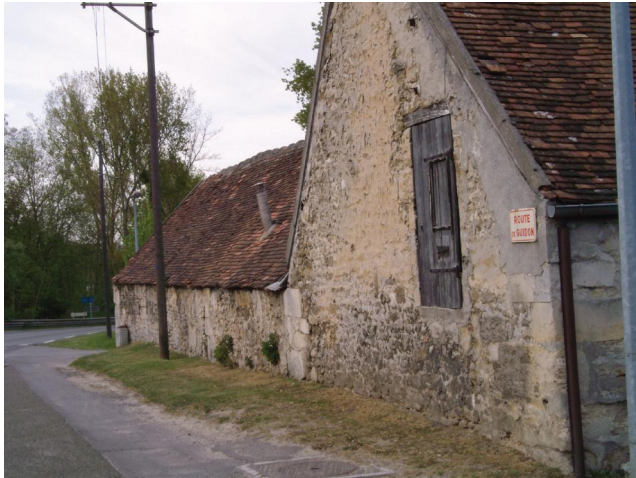
*Ce bâtiment appartenant à une ancienne ferme, route de Guidon, est trompeur. En rez-de-chaussée côté rue, la construction peut atteindre deux niveaux côté cour.*

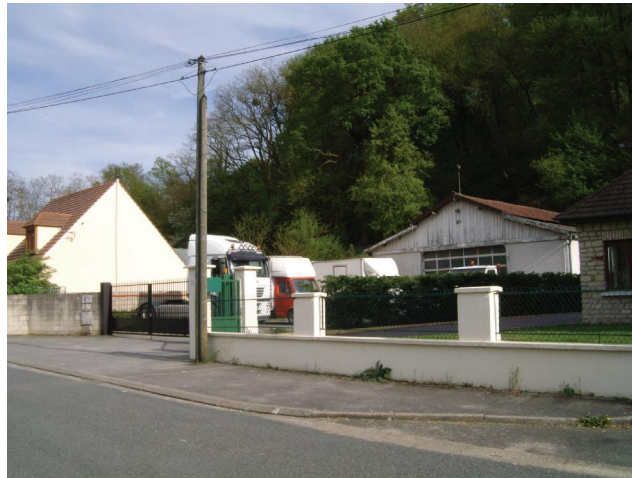
*Ici, on remarque un bâtiment d'activité en rez-de-chaussée. Sa fonction de garage est marquée par une très grande porte centrée dans le pignon.*
