# CHAPITRE 3 •

## ANALYSE DU BÂTI ET DE SES ÉVOLUTIONS

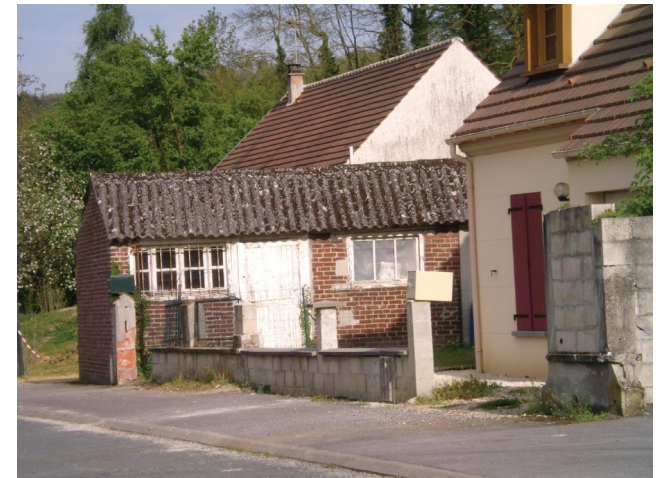
*Appentis à un niveau, rue des Ecoles. Il était sans doute lié à l'activité présente sur le même terrain. Réalisé en briques, il date de la première moitié du XXe siècle.*

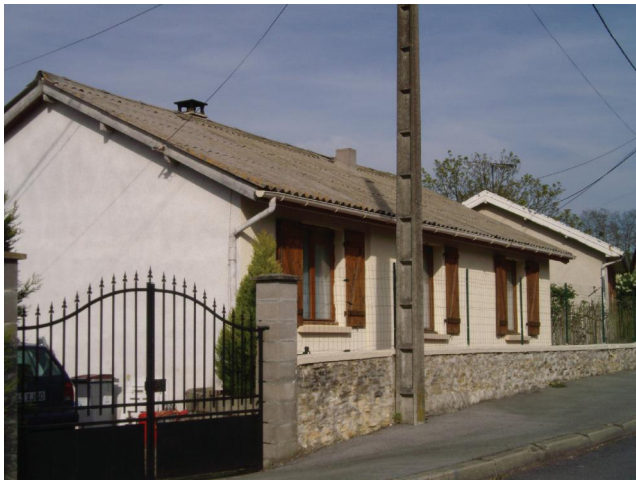
*Maison en rez-de-chaussée, rue des Ecoles. Relativement basse, elle est couverte en fibrociment gris.*

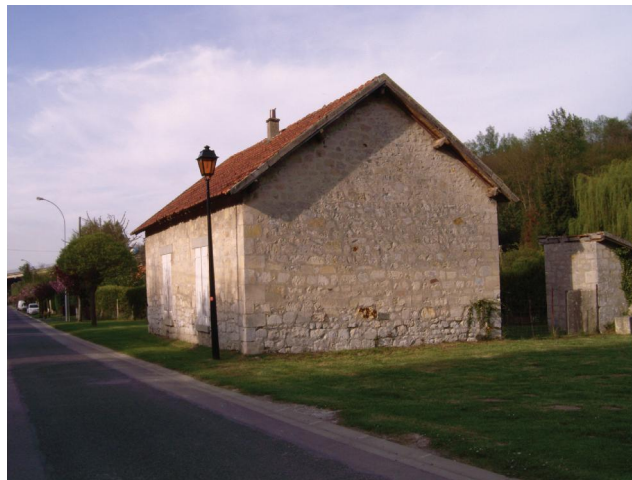
*Maison ancienne en rez-de-chaussée, rue de l'Eglise. Son volume est simple.*

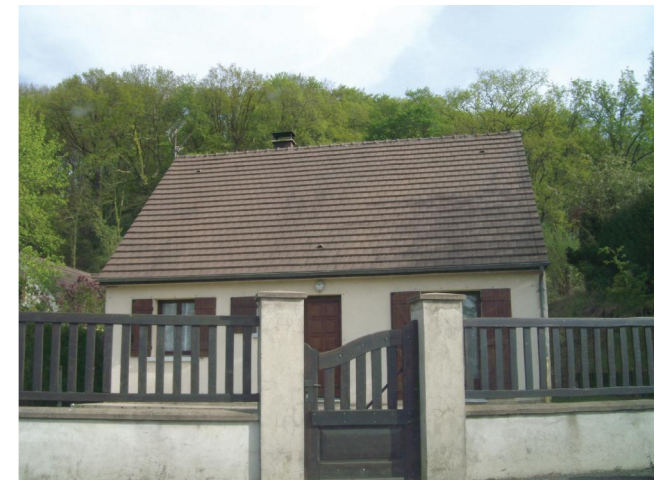
*Maison récente à un seul niveau, rue de l'Eglise. Cependant, le volume des combles pourra permettre un aménagement ultérieur.*

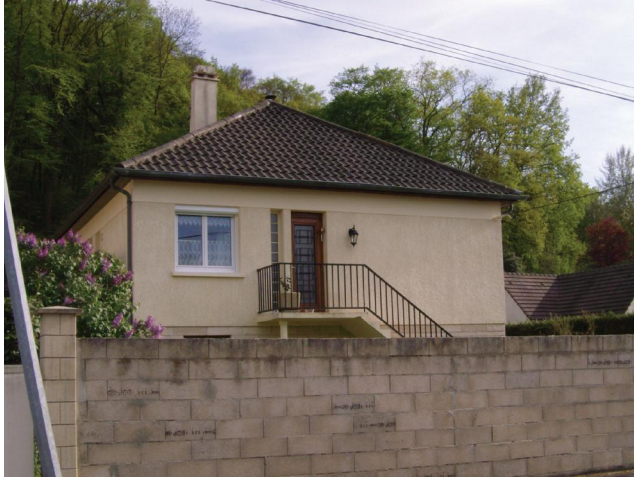
Maison des années soixante, à deux niveaux (R+1). Le garage se trouve en rez-de-chaussée et l'accès à l'habitation se fait directement au premier étage par un escalier extérieur.

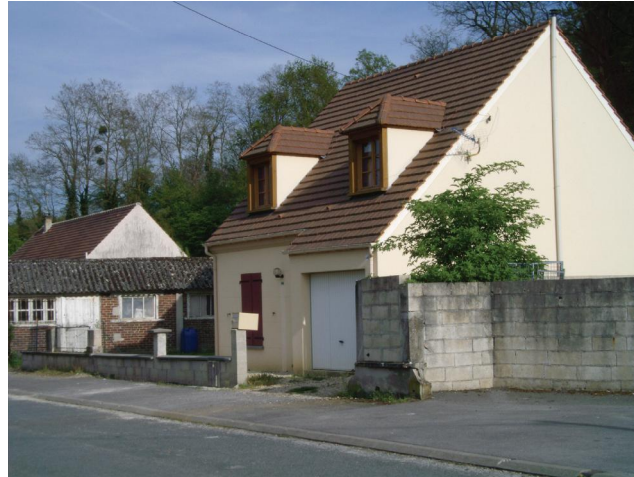
Construction récente en R+ combles, rue de l'Eglise. C'est le nombre de niveaux que l'on retrouve de la façon la plus fréquente pour les nouvelles constructions de type pavillonnaire.

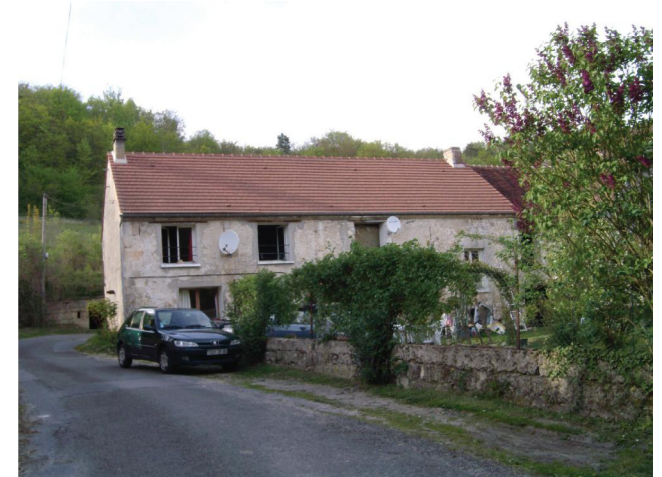
Construction ancienne à Fosse, en R+1. La toiture vient d'être refaite mais les combles n'ont pas été, pour autant, aménagés.

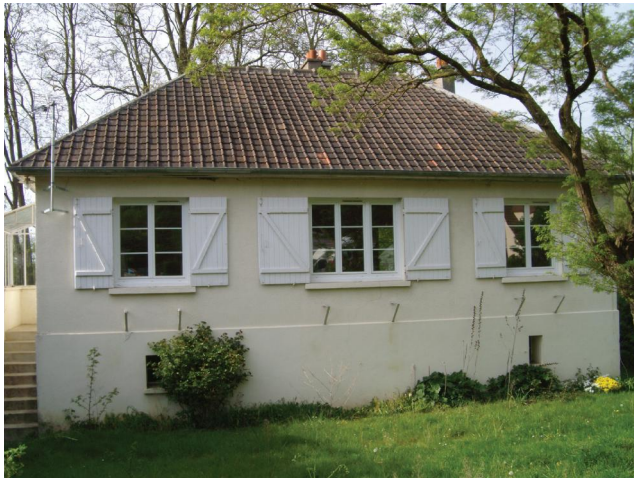
Maison des années soixante, avec un rez-de-chaussée surélevé (sous sol semi-enterré).

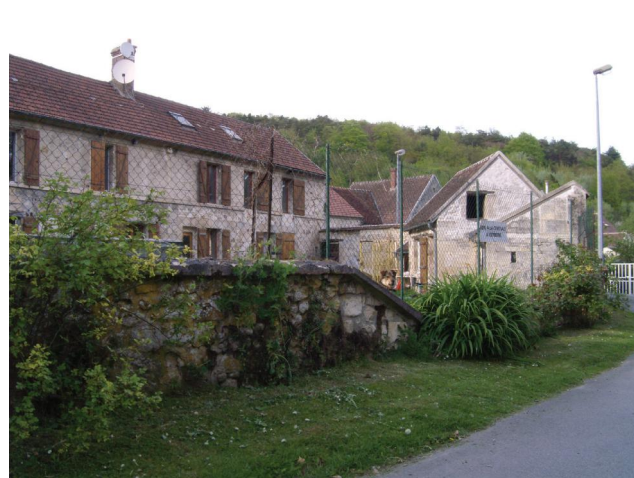
Maison ancienne en R+1+combles, chemin de Fosse. Sur la droite, on remarque également un appentis en R et une petite grange en R+C.

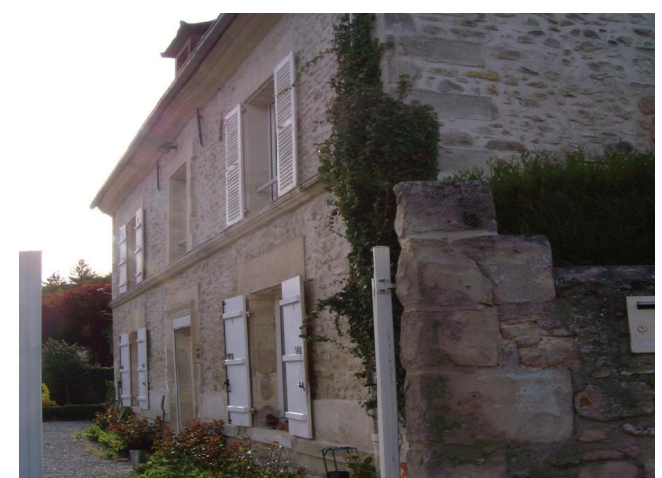
Maison ancienne en R+1+combles, chemin d'Harcelay, face à l'église.

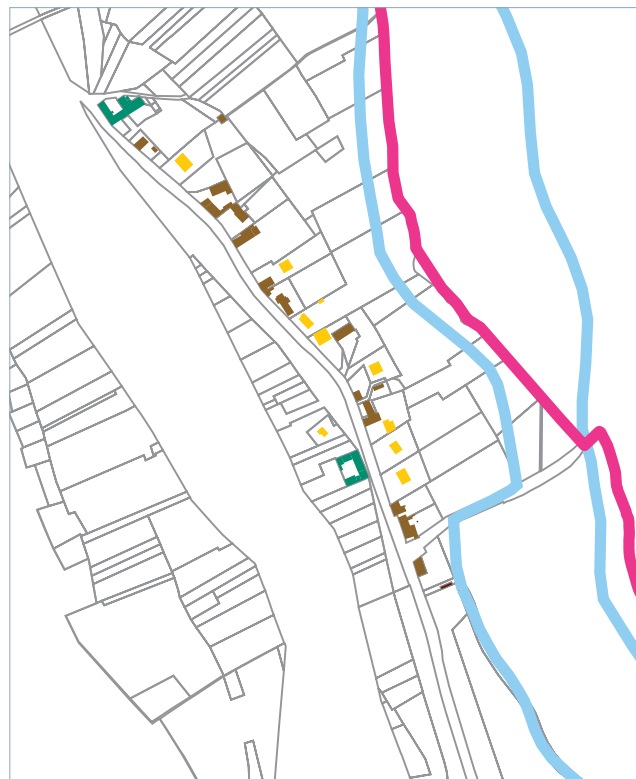
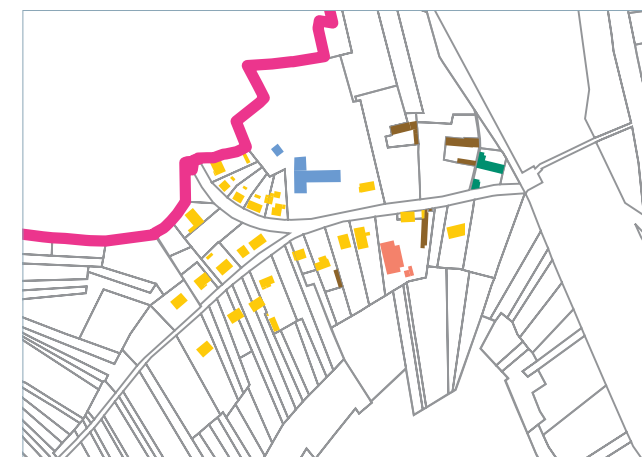
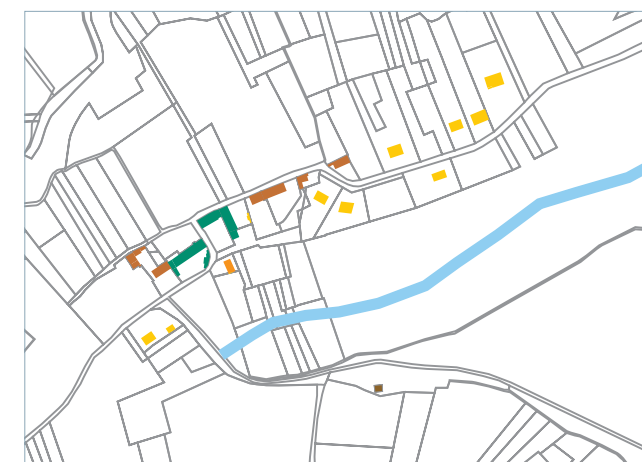
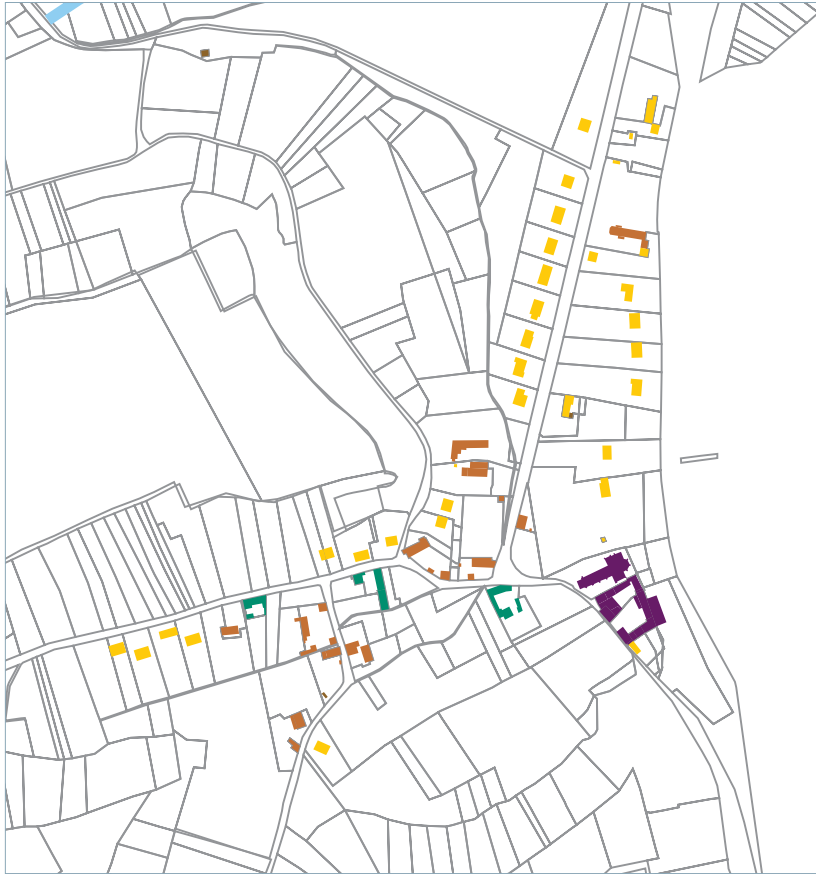
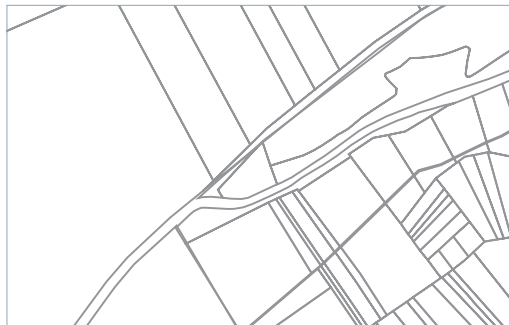
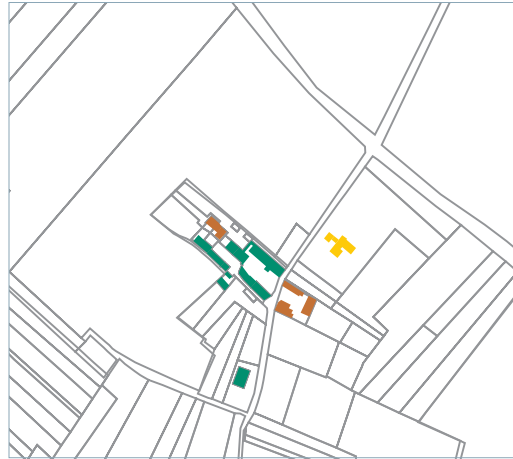
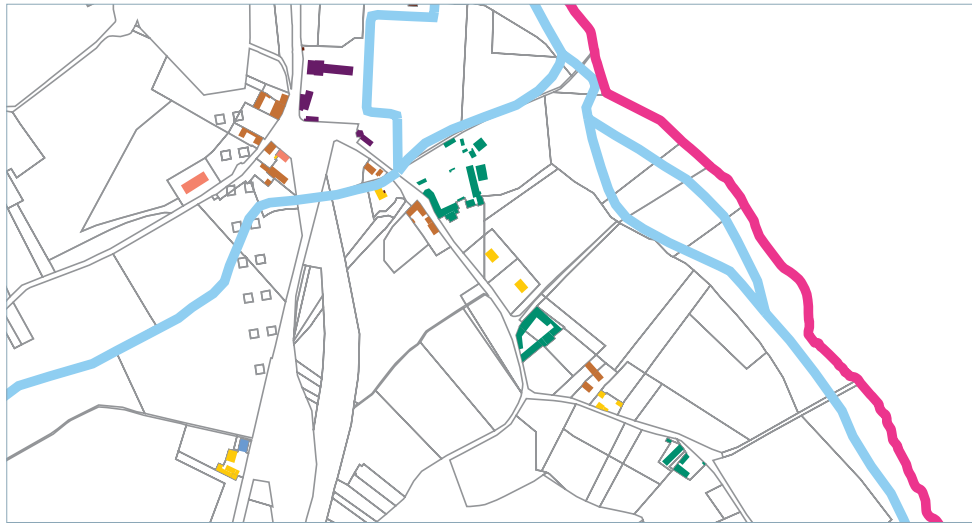
### Carte des typologies et fonctions du bâti

Tous les cadrages respectent la même échelle et la même orientation.

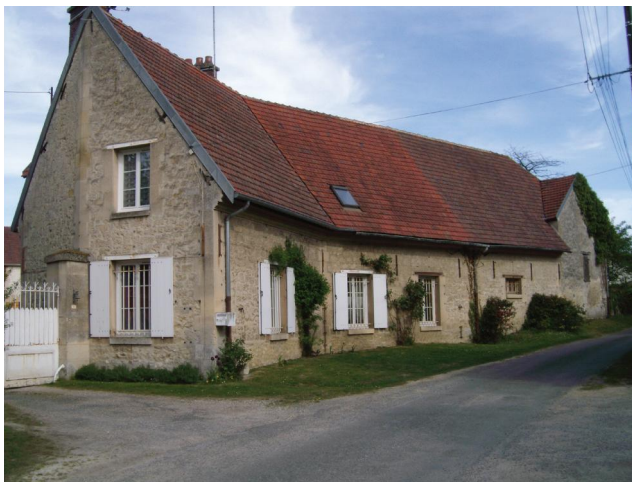
*La ferme liée au château, chemin de Carrieuse, a été reconverte en habitat. On peut supposer qu'elle a été redivisée en différentes propriétés, comme semblent en témoigner les différences de matériaux de toiture et l'absence de volets sur la partie la plus éloignée du bâtiment.*

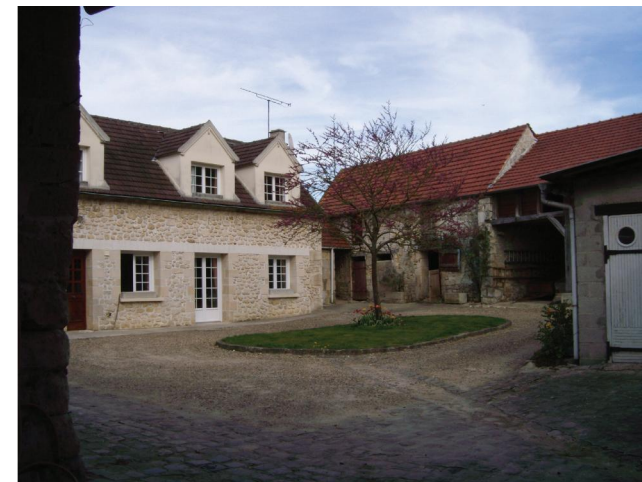
*Cour intérieure de la ferme du chemin de Carriuses : les bâtiments ont aujourd'hui un usage d'habitation et ont donc été rénovés. On remarque sur la façade de la maison principale, que des lucarnes ont été créées ou agrandies, sans doute pour aménager les combles. Leurs proportions sont très importantes au regard du reste de la construction. Les percements ont également été refaits et les volets supprimés.*

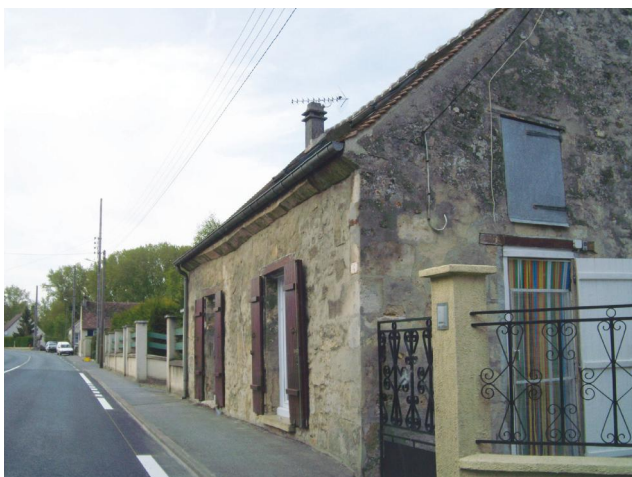
*Maison d'habitation ancienne, route de Guidon. Au fil du temps, la chaussée s'est surélevée et atteint désormais l'appui des fenêtres sur rue.*

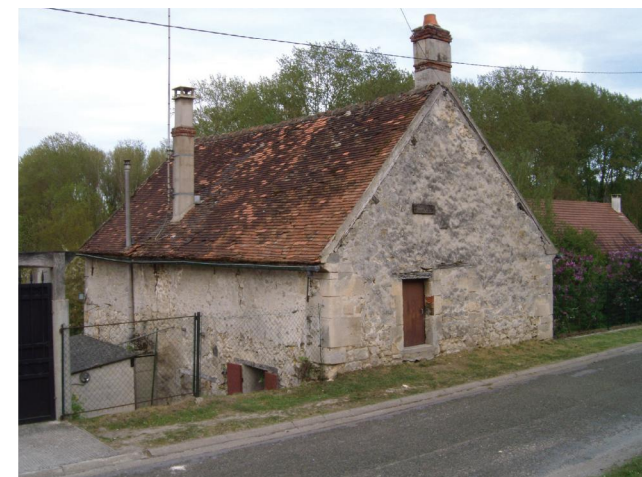
*Maison d'habitation ancienne (qui fut probablement une grange) installée en contre-bas de la route de Guidon. Une ouverture dans le pignon permet l'accès au niveau supérieur alors que l'accès principal se trouve au niveau inférieur.*

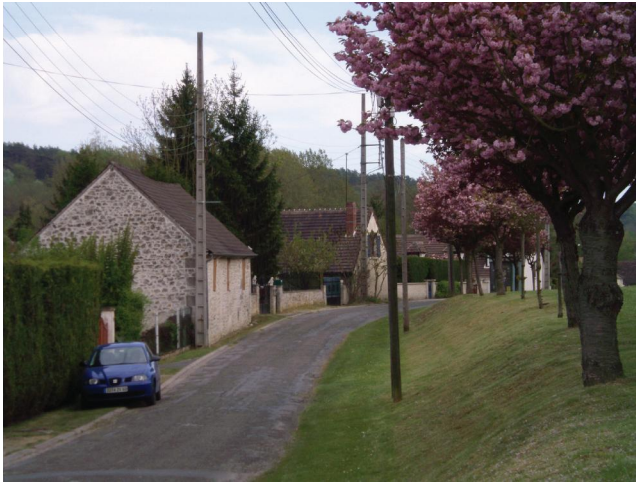
*Enfilade d'habitations anciennes, route de Guidon. Elles présentent de petit volumes sur rue car elles utilisent le dénivelé du terrain : elles présentent souvent un niveau de plus desservi en contre-bas.*

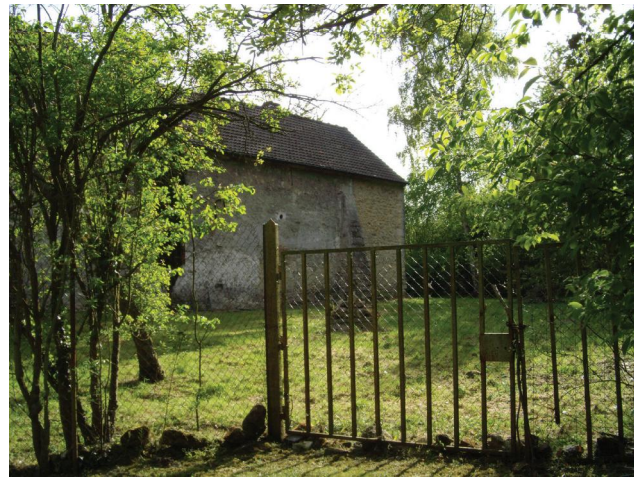
*Ancienne construction dont l'extrémité à été restaurée, sans doute dans les années soixante, avec création de larges baies et de pans coupés.*

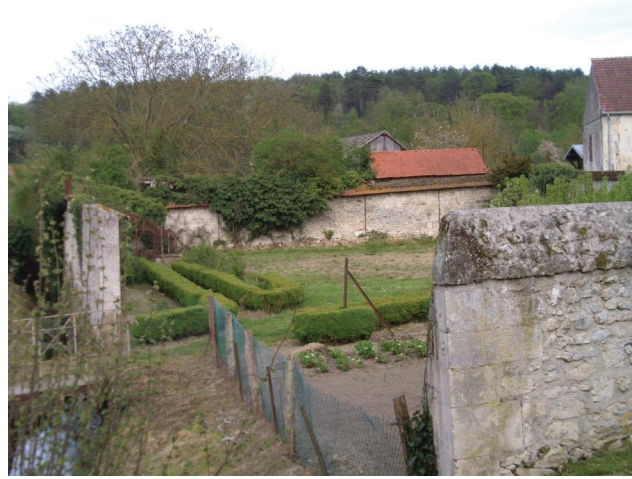
*Les murs du clos lié au château sont bien entretenus. Ils témoignent d'un très ancien découpage de l'espace. Longeant l'eau, le mur central sépare la partie du jardin plus proche de la ferme. Son couronnement est varié : en tuiles au fond et en maçonnerie au premier plan.*

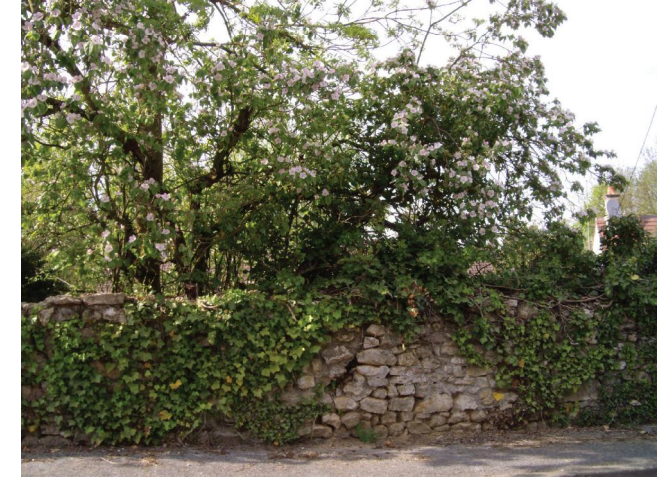
*Mur ancien en pierres maçonnées, rue des Ecoles. Envahi par le lierre, il se dégrade par manque d'entretien. On remarque sur la droite deux pierres de couronnement qui tiennent encore en équilibre.*

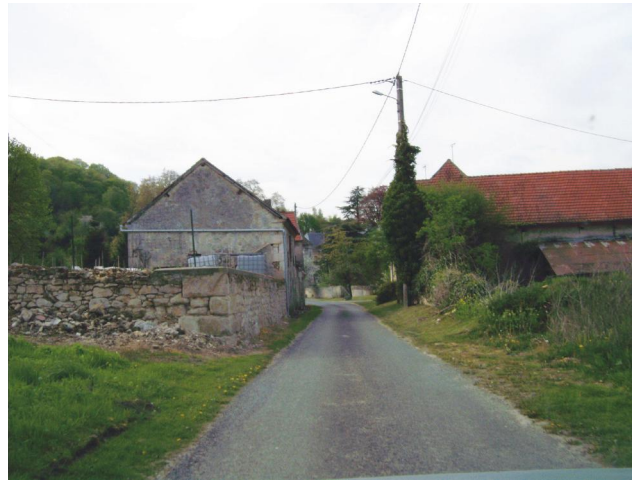
*Murs fermant un jardin, en prolongement d'une construction ancienne, chemin de Carieuses. On remarque sur la gauche que le couronnement se dégrade légèrement. La chaîne d'angle est constituée de pierres extrêmement massives.*

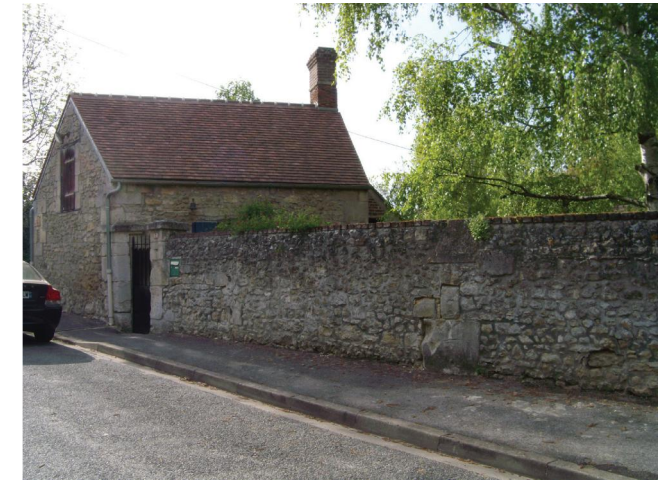
*Ce mur de clôture, en continuité avec le bâtiment, est en bon état de conservation. On remarque au centre un chaînage qui marque soit la fin d'une période de construction, soit l'existence d'un angle, soit qui permettait d'augmenter la solidité du mur.*

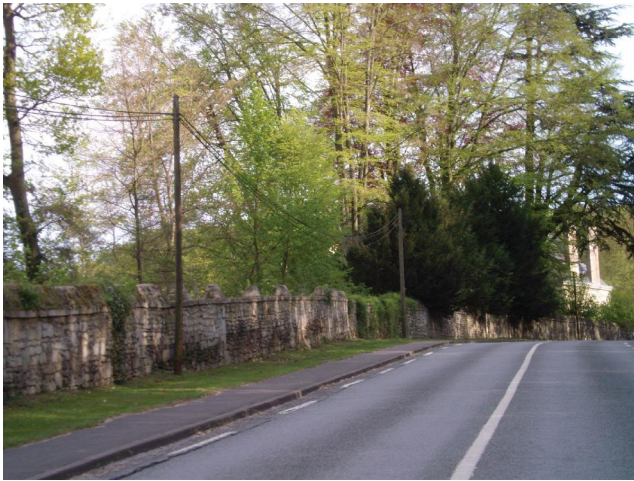
*Très long mur d'enceinte du château, le long de la route de Guidon. Selon les sections, il présente des couronnements différents, avec des effets de style : maçonné en arrondi, plat... (voir ci-dessous)*

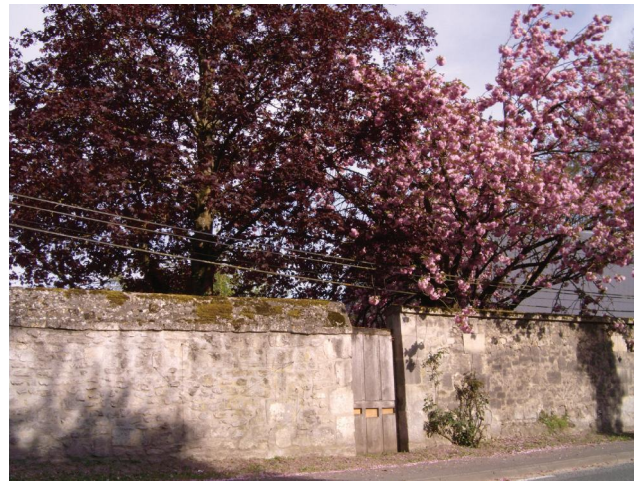
*Le mur du château, réenduit sur cette section proche des bâtiments.*

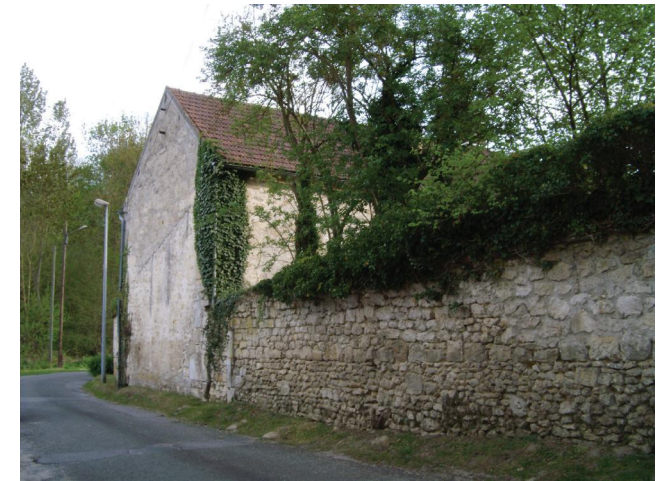
*Mur ancien, chemin de Fosse. Installé en continuité du bâtiment, il fermait la propriété. Son couronnement est envahi par le lierre.*

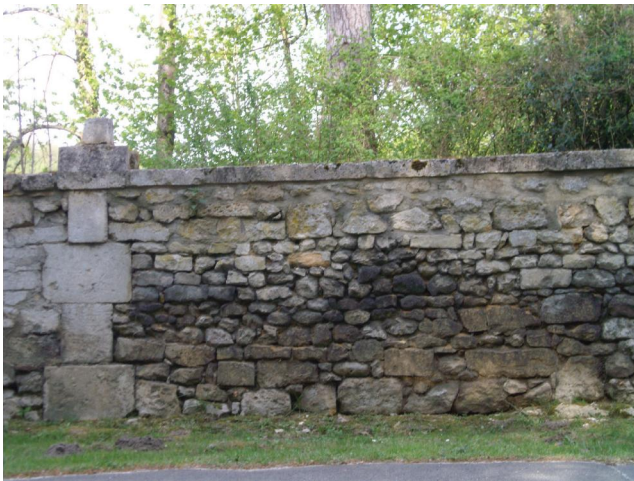
*... ou bien avec des chaînages surmontés d'une terminaison en pierres superposées.*

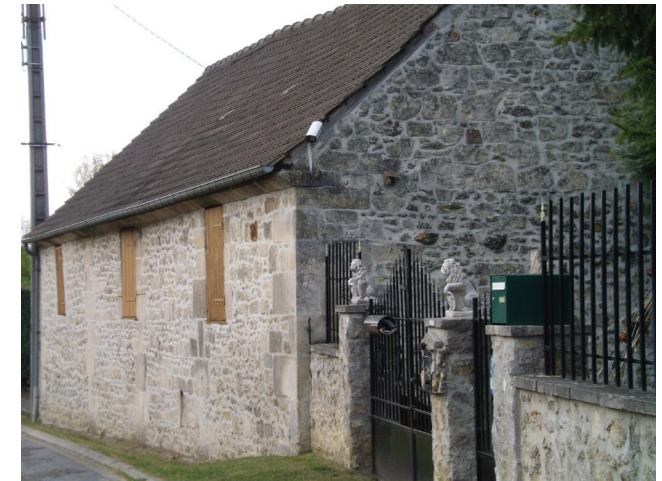
*Mur de clôture ancien dans le prolongement de la construction, route de Guidon. Les portails ont été changés. Les percements ont sans doute également été modifiés.*

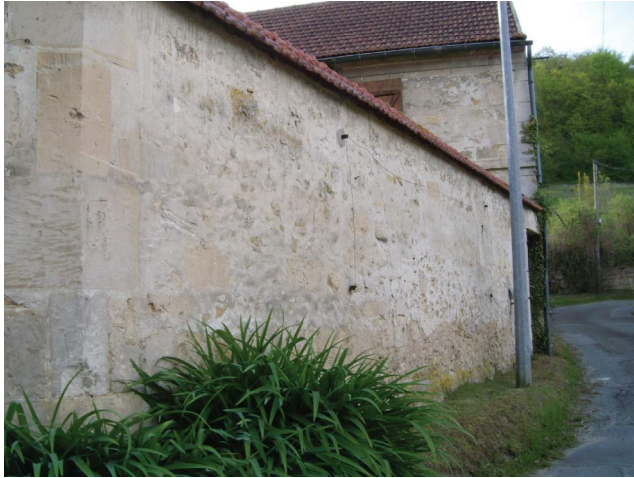
*Ce mur ancien rénové et couronné en briques présente des plantations à son pied. Elles offrent un double avantage : être décoratives et limiter la présence d'eau dans le pied du mur en l'évaporant en partie.*

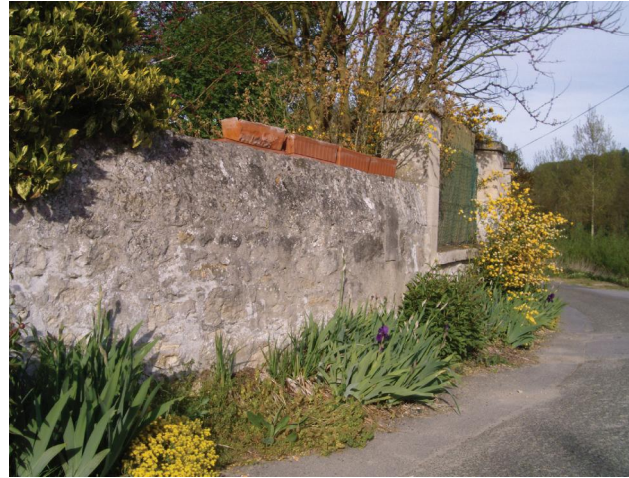
*Mur enduit, à Fosse, avec des plantations soignées en pied de mur.*

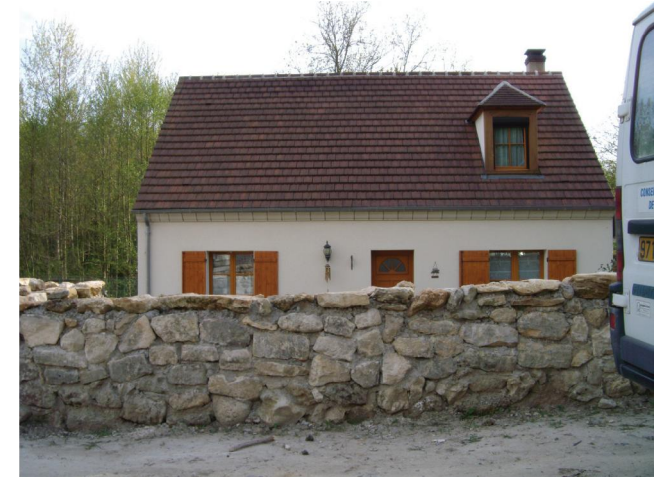
*Mur ancien conservé et consolidé devant une construction récente. Si le principe est bon, il faut faire attention à l'enduit utilisé et à l'appareillage des pierres.*

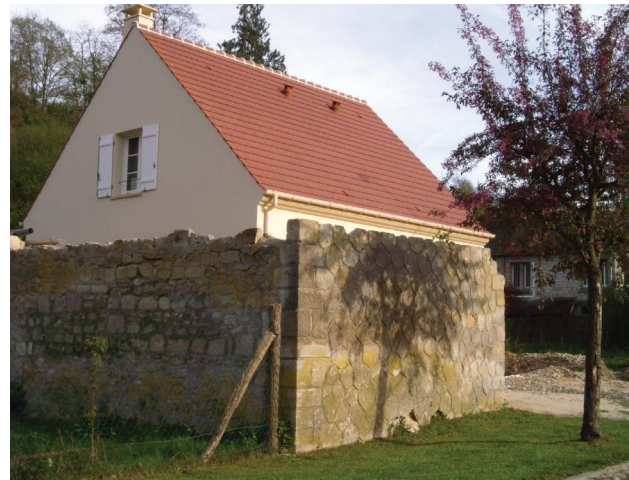
*L'ancien mur d'une construction précédente a été conservé devant cette nouvelle construction. Encore en bon état, il servira de base pour la nouvelle clôture.*

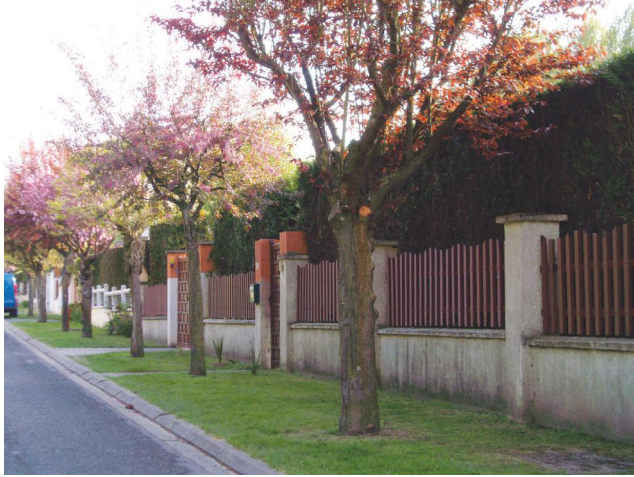
*Rue de l'Eglise, clôture en parpaings avec un barreaudage en bois et une haie de thuyas pour ces pavillons construits dans les années 1980/1990.*

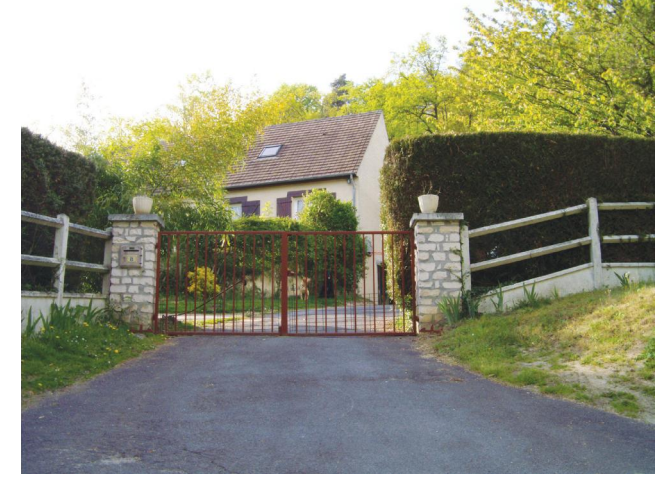
*Clôture contemporaine, relativement hétérogène, chemin de Fosse : chaque élément de la clôture relève d'un vocabulaire différent : piliers en fausse maçonnerie, clôture en béton, portail métallique simplement barreaudé.*

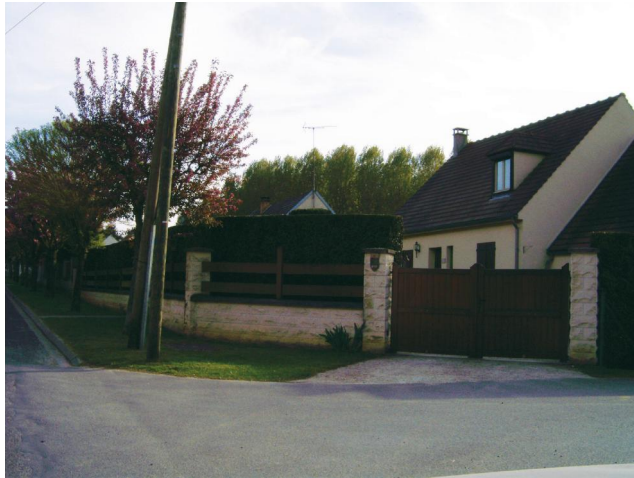
*Clôture désormais classique des secteurs pavillonnaires, rue de l'Eglise. Un muret bas est surmonté de lisses en bois, complétées d'une haie de conifères taillés.*

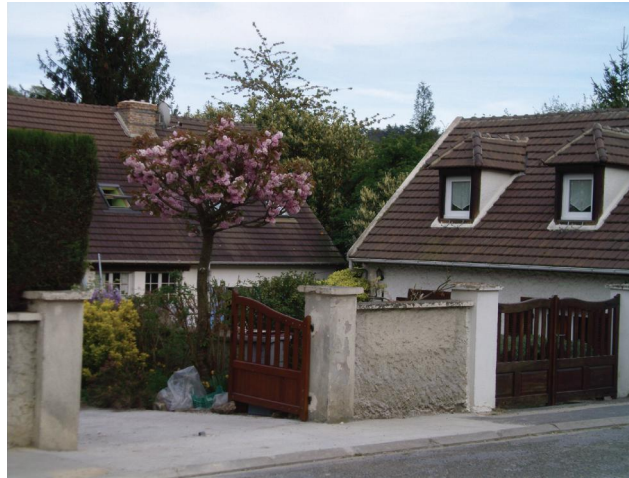
*Ces clôtures, route de Guidon, sont composées de murs en récents enduits. Pour les constructions de droite, il reste minéral alors qu'à gauche la clôture est accompagnée d'une haie végétale en thuyas.*

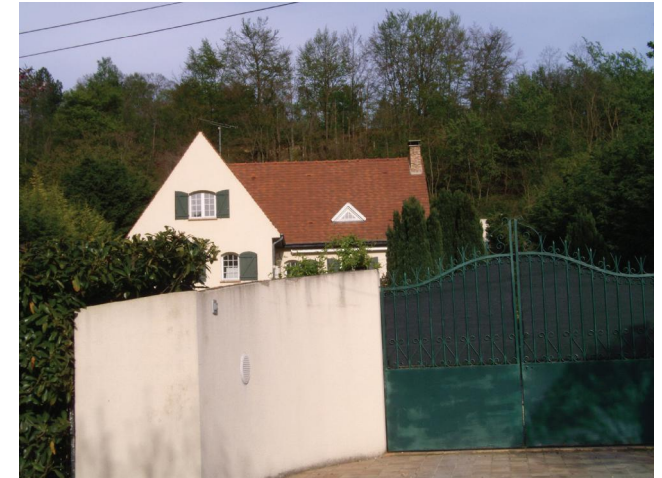
*La haie végétale formant clôture se termine autour du portail sur un mur en béton enduit. Pas de pilastres pour le portail qui s'accroche directement au mur.*

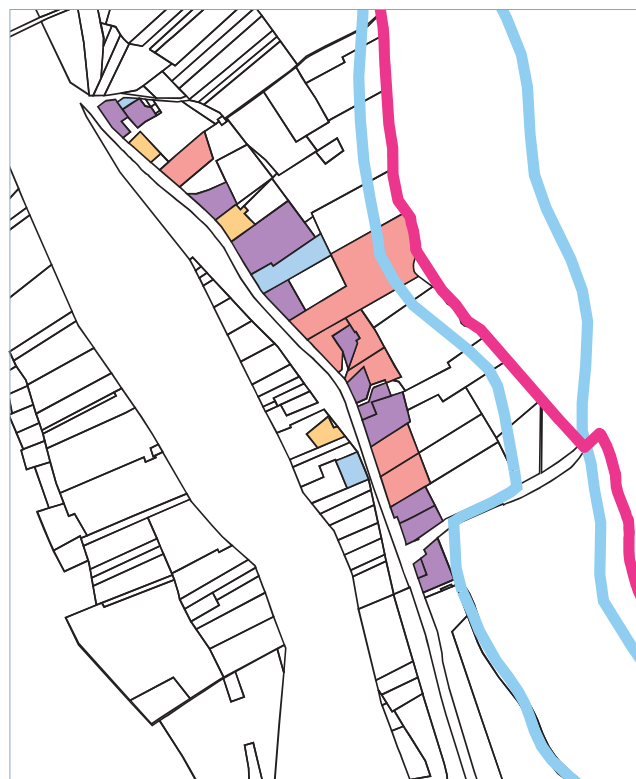
Cadastre de Guidon

- soit un parcellaire agricole, souvent en lanières, colonisé au coup par coup pour installer les nouvelles constructions (ce sont parfois plusieurs parcelles qui sont regroupées),
- soit un parcellaire agricole colonisé en une seule fois pour la réalisation d'un lotissement (c'est le cas de la rue de l'Eglise). Dans ce cas, les parcelles présentent toutes des tailles similaires et sont de forme régulière (rectangle plus ou moins profond par rapport à la rue).

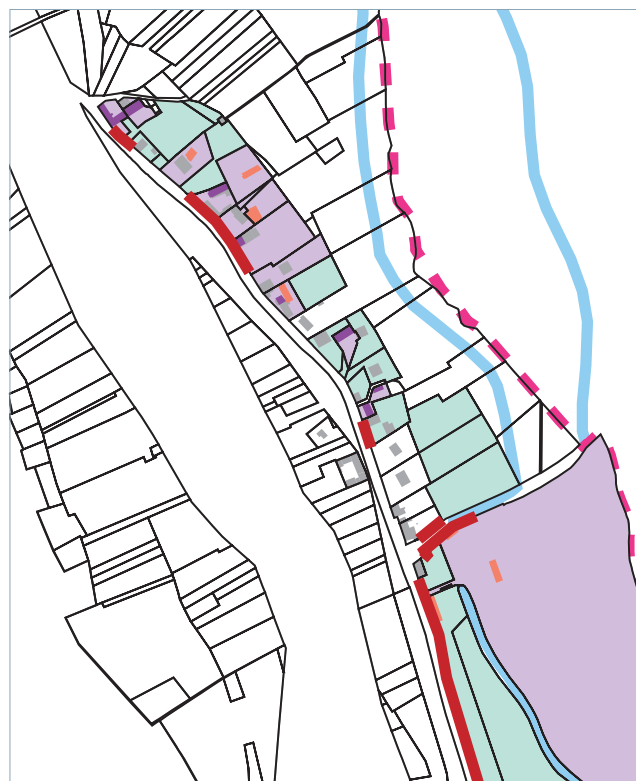
Cadrage de Guidon

A Guidon, l'enveloppe du hameau est encore lisible dans le parcellaire actuel mais on remarque également la succession de petites propriétés le long de la voie qui composent cet ensemble.

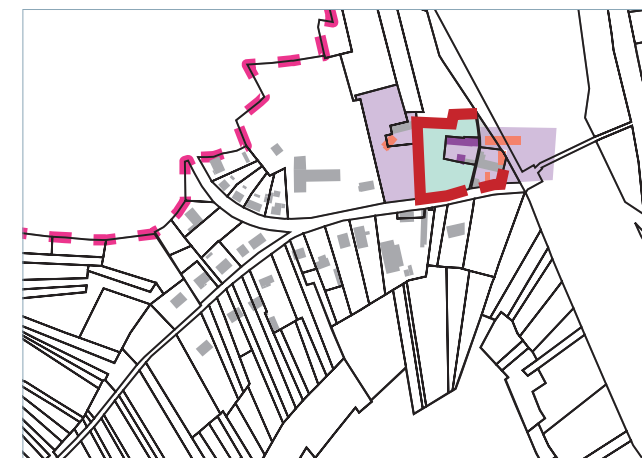
Cadrage du secteur de Moru

On remarque une correspondance entre permanence des murs, anciens tracés parcellaires et constructions anciennes. Certaines implantations, comme à Moru sont encore très marquées par la permanence des murs alors même que la modification du tracé des voies a entraîné (ou suivi) la disparition d'une propriété entière.

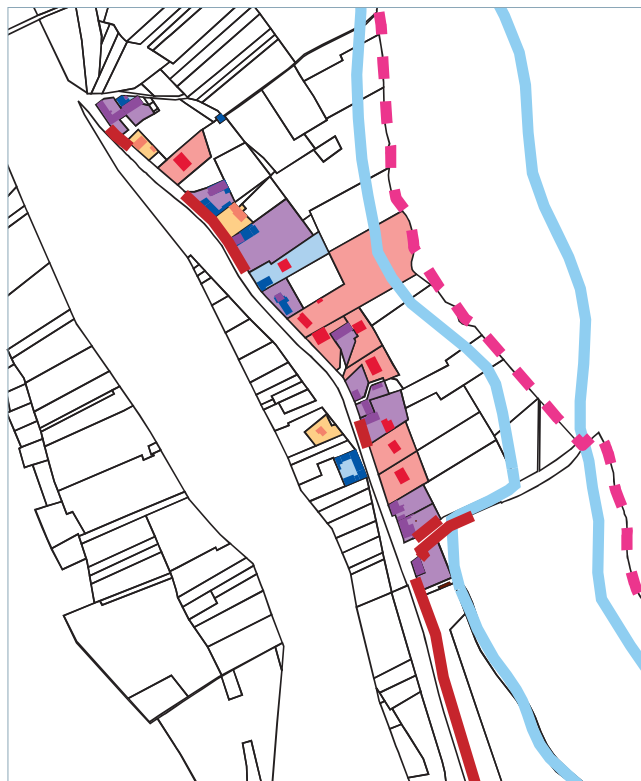
Cadrage de Guidon

- le mode de colonisation des espaces agricoles au coup par coup, que ce soit pour les implantations de constructions individuelles, d'équipements ou d'activités,
- le mode de colonisation groupée des espaces agricoles à travers la forme du lotissement. Le plus important se trouve rue de l'Eglise mais on rencontre également de façon plus récente des lotissements de très petite taille, par découpage de parcelles en deux ou trois lots (chemin d'Harcelay, chemin de Carrieuse).

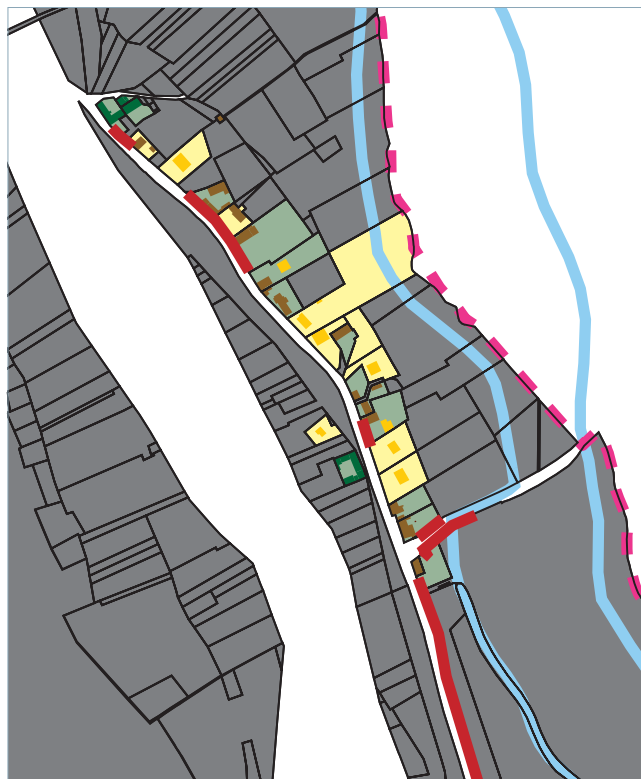
*Cadrage de Guidon*

Malgré les redécoupages et quelques nouvelles implantations sur des arrières de parcelles anciennes, on note une très grande stabilité des implantations anciennes.
