CHAPITRE 3 •

ENJEUX SUR LE BÂTI

LES ENJEUX SUR LE PATRIMOINE BÂTI ANCIEN

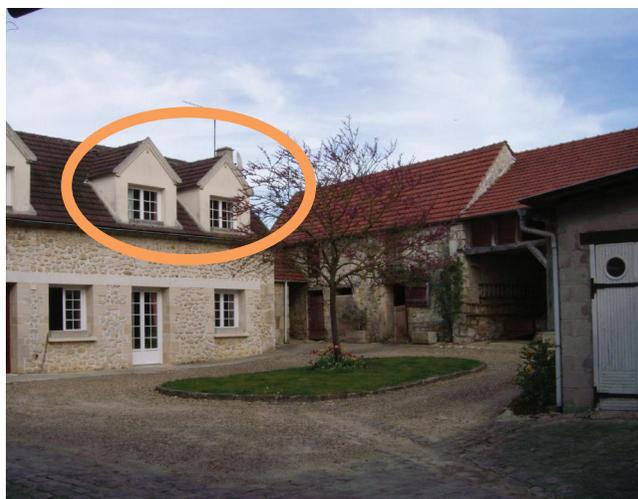
La subdivision des grandes entités en plusieurs propriétaires peut poser des problèmes de cohérence bâtie. Ici, la cour intérieure de la ferme du chemin de Carriouse où les bâtiments ont changé d'usage. Utilisés en habitation, celui qui est au premier plan a été modifié avec des lucarnes qui ont été créées ou agrandies, sans doute pour aménager les combles. Leurs proportions sont très importantes au regard du reste de la construction. Les ouvertures ont également été refaites et les volets supprimés. Autant de détails qui devraient être encadrés pour être plus en harmonie avec la construction d'origine.

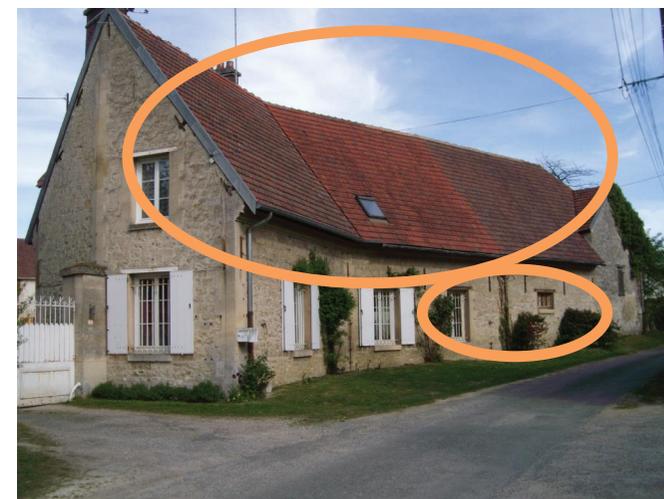
La ferme liée au château, chemin de Carriouse, est un ensemble bâti remarquable. Son existence est déjà mentionnée en 1411 sous le nom de «Basse Cour» (cf. «L'homme et le hameau dans le val de Rouanne (Oise)» de J.M. Popineau). Redivisée entre différents propriétaires et reconvertie en habitat, elle présente désormais les traces de ces évolutions : différences des types de tuiles utilisés pour la couverture, absence de volets sur la partie annexe du bâtiment, autant d'éléments qui témoignent de sa mutation et nuisent à la lecture de ce bâtiment comme un ensemble cohérent.

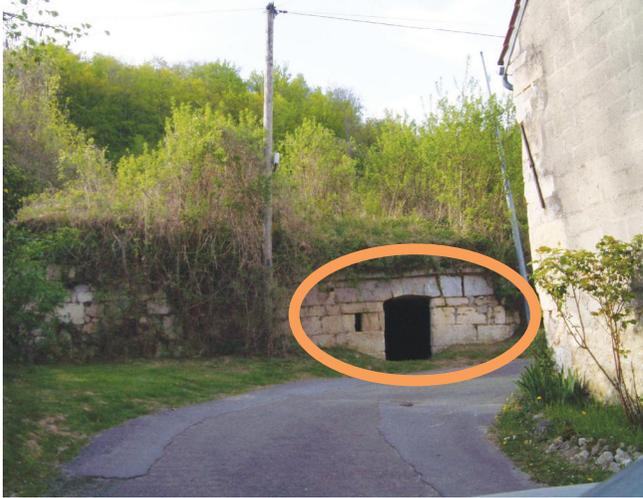
L'accès à la cave souterraine de Fosse, dont l'intérieur a été relevé par J.M. Popineau, constitue un élément de patrimoine important. Il ne fait pas l'objet d'une mise en valeur particulière. Peut-être cela constitue-t-il un enjeu, au même titre que la rénovation des lavoirs dans ce hameau où des traces d'habitat sont déjà présentes à l'époque médiévale..

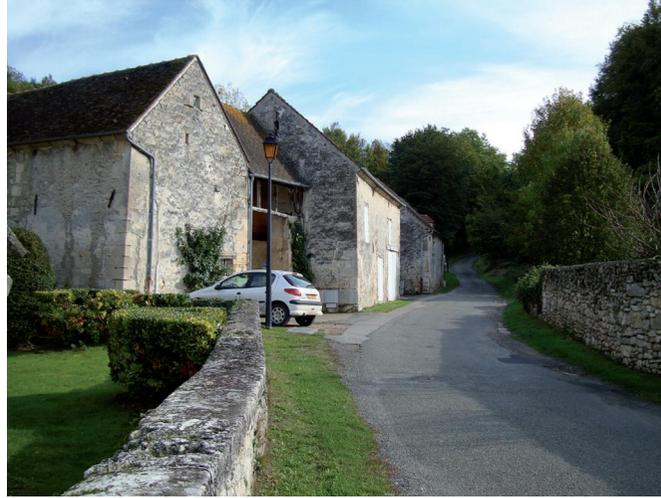
L'ancien Hôtel de Saint-Nicolas a été reconverti en habitations. Plusieurs familles occupent les lieux. Si la partie la plus proche de l'église présente un aspect authentique, des modifications plus importantes ont été réalisées sur la partie la plus éloignée. Ces mutations doivent respecter l'entité bâtie. La cour intérieure (photo ci-dessous) a été redivisée et permet le stationnement. La haie de thuyas n'est pas la plus adaptée au contexte. Des conseils pour les subdivisions de ce type de constructions pourraient faire partie des recommandations.

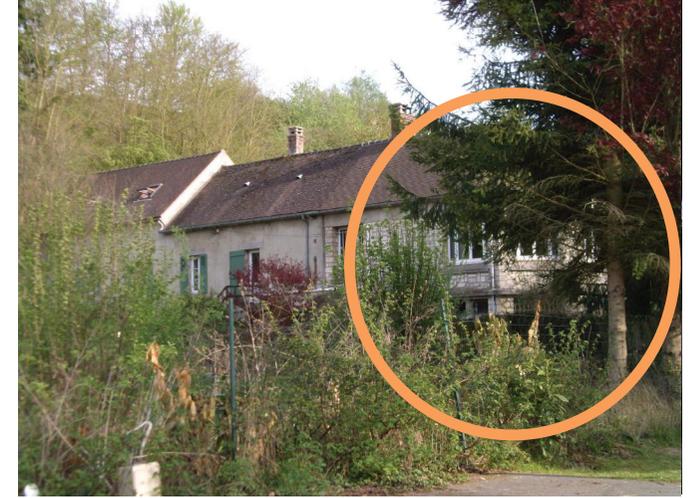
Cette ancienne construction a fait l'objet d'une extension dans les années 1960. Son style n'est pas en accord avec la construction d'origine. La question des extensions est un enjeu pour le bâti ancien : faut-il privilégier des extensions qui reprennent le style d'origine ou permettre un travail de conception plus moderne ? La réponse est subtile car une extension moderne et lisible comme telle peut paradoxalement conforter le caractère d'un bâtiment ancien. Mais cette évaluation ne peut être faite qu'au cas par cas.

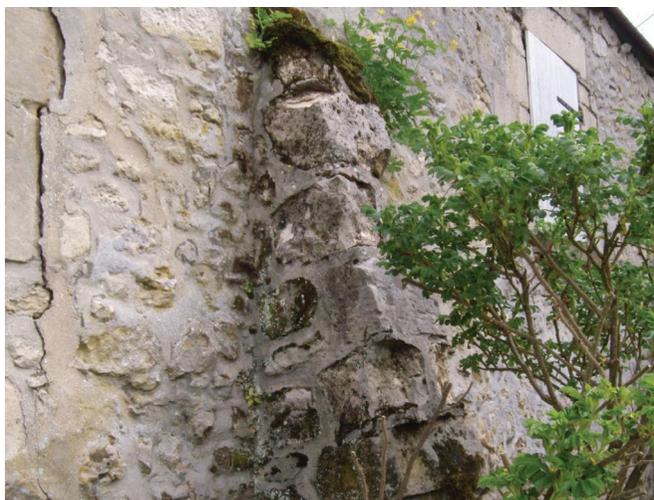
Un contrefort de la ferme du chemin de Carrieuse. Il a été réenduit au ciment, ce qui entraîne une forte dégradation de la pierre calcaire qui s'effrite. Des conseils sont nécessaires pour conserver l'intégrité des bâtiments anciens.

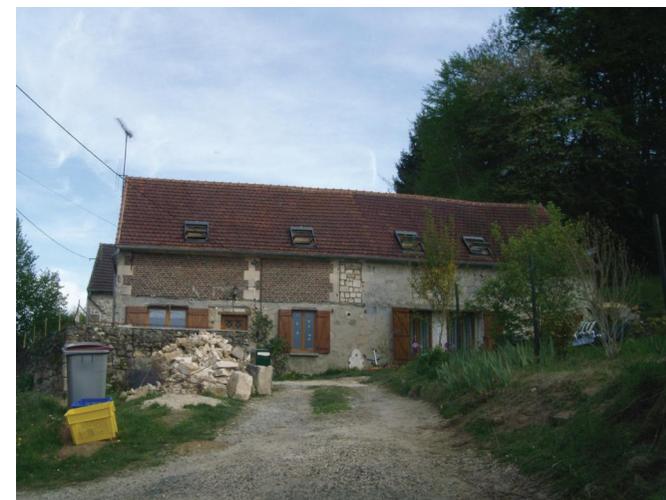
La conservation de l'intégrité des constructions constitue un enjeu comme en témoigne ce bâtiment, chemin de Carrieuse. Sa parties gauche a été partiellement reconstruite sans doute au début du XX^e siècle comme en témoigne la présence de la brique. On remarque que la construction de droite est en pierre. Le bâtiment a été réenduit récemment, de façon partielle et sans doute avec un enduit comportant du ciment, inadapté aux anciennes constructions. Les ouvertures ont également été modifiées. L'ensemble a perdu sa cohérence.

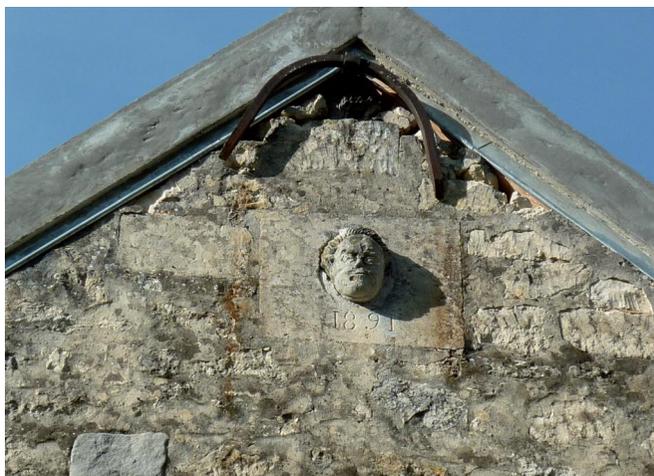
Cette tête sculptée constitue un élément de décoration de qualité à préserver, Fond Maillet.

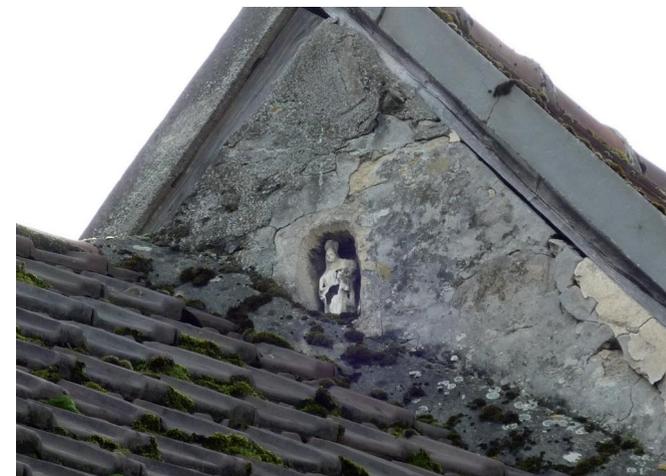
Petite statue et niche à Noël-Saint-Rémy. Un éléments de décoration de qualité à préserver.

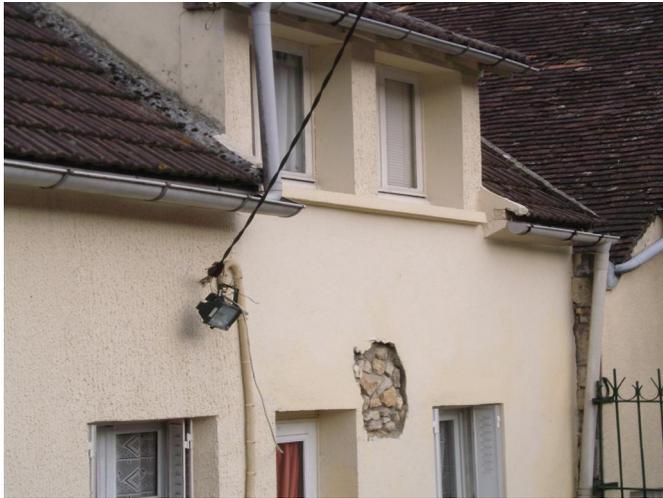
Cette maison ancienne, route de Guidon, a été transformée : elle a été surélevée et les murs ont été recouverts d'un enduit épais. On aperçoit au centre les pierres de constructions d'origine.

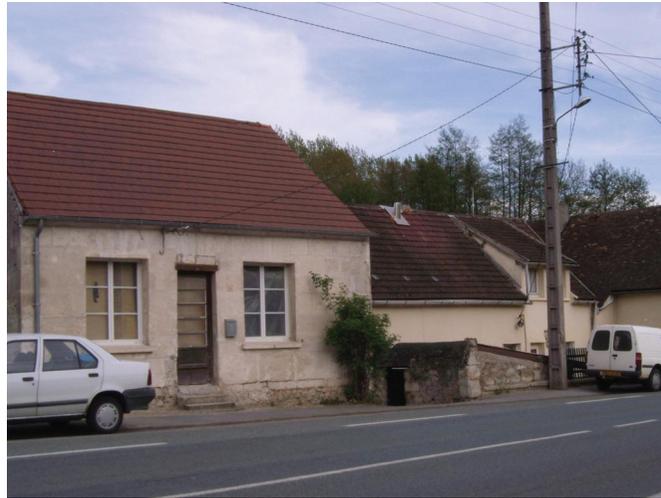
Les matériaux de couverture constituent un enjeu important dans la rénovation ou la réhabilitation des bâtiments. On remarque que la toiture de cette habitation ancienne, route de Guidon, vient d'être refaite en tuiles plates mécaniques, ce qui lui donne un aspect «rigide» par rapport à celles réalisées en tuiles plates traditionnelles.

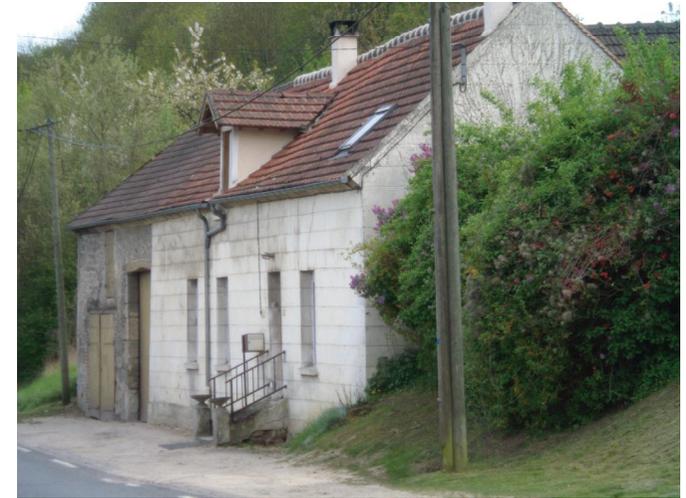
Les ravalements et matériaux de façades influent fortement sur la lecture des bâtiments. Ici, sur cet ensemble route de Guidon, la grange est enduite au ciment gris à côté d'une maison d'habitation en pierre de taille calcaire. Un contraste fort qui mériterait d'être atténué par un enduit plus approprié et plus clair pour la grange.

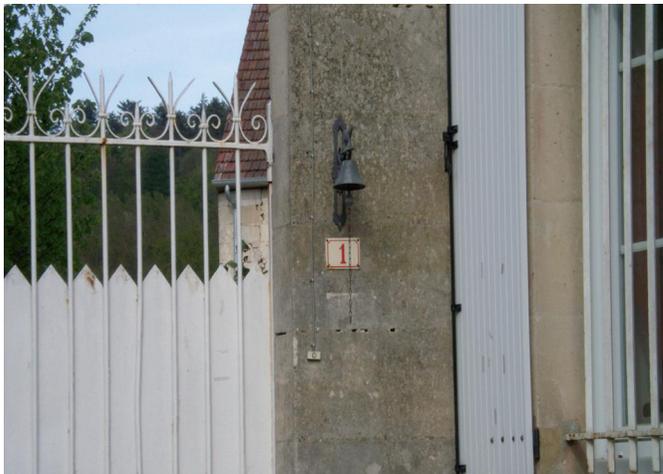
Elements de décoration de qualité à préserver, à Carriouse.

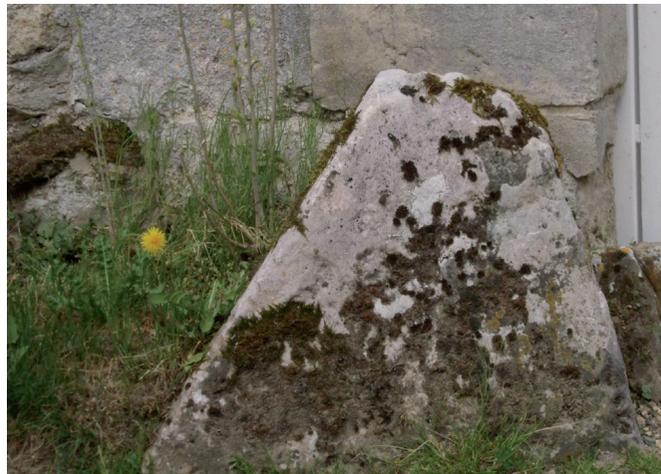
Chasse-roue, à Carriouse. Un élément de petit patrimoine.

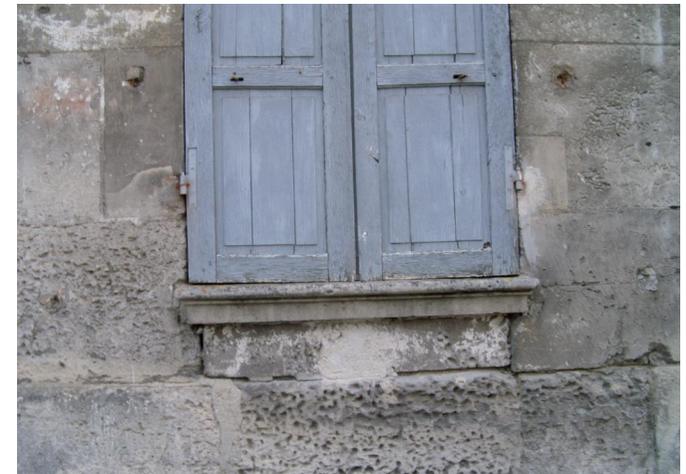
Cette façade comporte des éléments de modénature à mettre en valeur et à entretenir par un nettoyage et un ragréage.

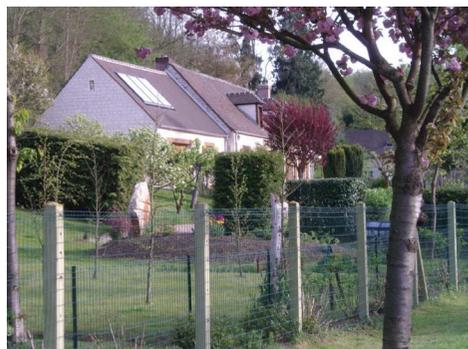
Les implantations contemporaines se font de façon systématique en retrait de la route. Une clôture (muret ou grillage) marque la limite sur rue.

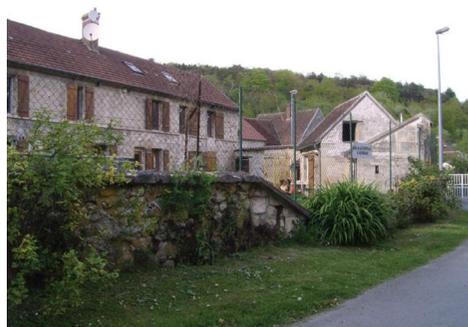
Ces constructions anciennes présentent des implantations plus complexes (façades ou pignons sur rue, accompagnées de dépendances qui forment souvent une cour. Un mur marque la limite sur rue, en continuité avec les bâtiments.

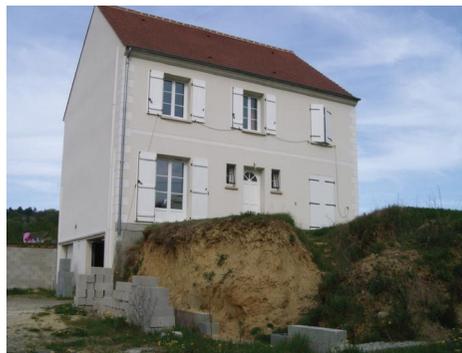
Les constructions récentes sont implantées en retrait de la rue, en milieu de parcelles de formes régulières, parfois sur des exhaussement de terrains. Ces constructions ne sont pas en rapport avec les implantations traditionnelles comme on le remarque sur cet exemple, chemin de Carrieuse.

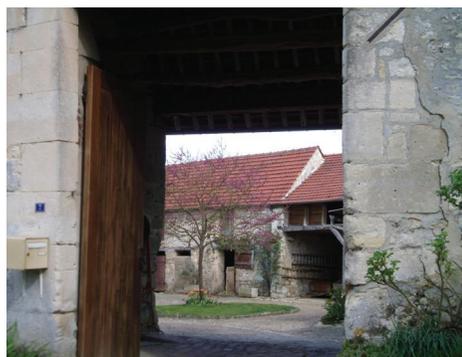
Les constructions anciennes sont implantées le long des limites séparatives. Elles présentent des façades ou des pignons sur rue. Sur les parcelles, qui présentent des formes irrégulières issues des différents découpages fonciers au fil du temps, les bâtiments peuvent s'organiser en L ou en U autour d'une cour. C'est le cas de cette ferme ancienne, chemin de Carrieuse.

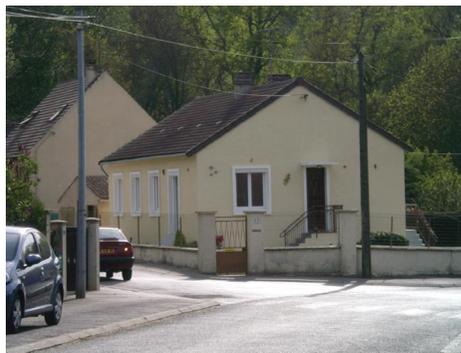
Exemple de construction des années 1960 récemment rénovée, cavée du Roi. La construction est en léger retrait et la façade orientée vers la rue.

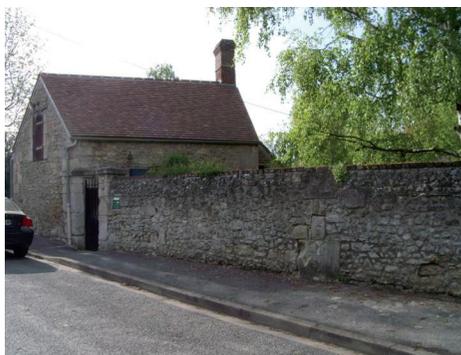
Cette ferme à Moru présente un pignon sur rue. Le corps de bâtiment principal est implanté perpendiculairement au premier, en retrait derrière le mur qui ferme la cour. Une disposition qui rappelle que ce bâtiment était autrefois une ferme.

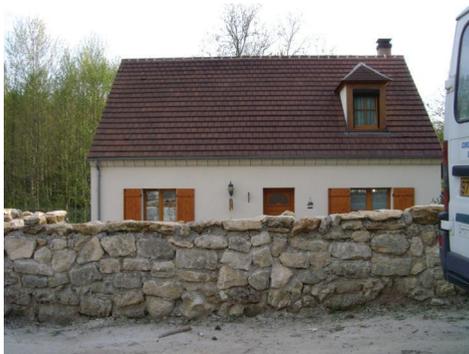
Implantation d'une nouvelle construction, à Fosse, derrière un mur reconstitué probablement à partir de matériaux anciens. Implantée en retrait comme toute les constructions récentes, elle témoigne pourtant d'un effort d'intégration.

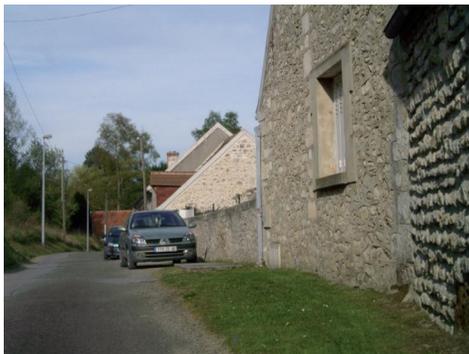
La continuité entre murs, pignons ou façades, est très marquante dans la partie ancienne de Fosse. Une disposition totalement différente des nouvelles implantations réalisées en profondeur.

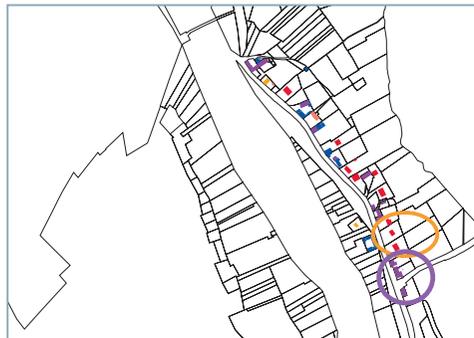
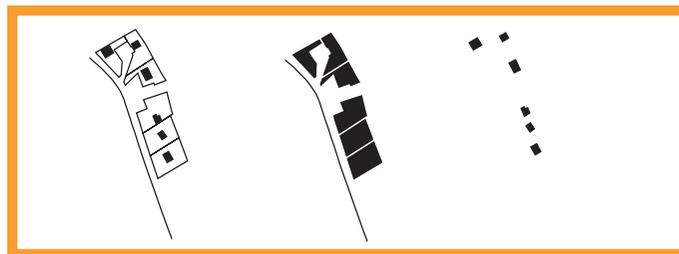
Implantations caractéristiques à Guidon

A Guidon, les principales différences d'implantations proviennent de la position des constructions sur la parcelle : les nouvelles constructions (ci-dessus) sont systématiquement en retrait de la rue contrairement aux anciens bâtiments. L'enjeu sur ce secteur serait de reimplanter des constructions à l'alignement, en tenant compte de la pente qui peut parfois nécessiter l'implantation de constructions perpendiculaires à la rue.

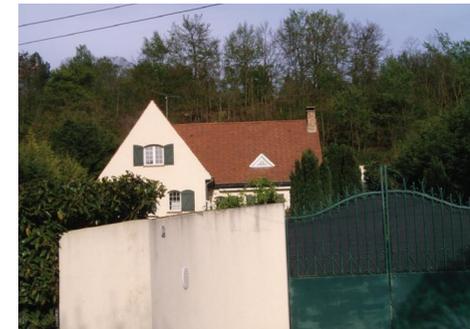
Une implantation contemporaine. Elle se situe en retrait de la route, sur un terrain issu de la division d'une parcelle ancienne. La maison est implantée en contre-bas, sans lien avec l'espace public et à distance des limites séparatives. Une implantation bien différente de celle que l'on observe pour le bâti traditionnel.

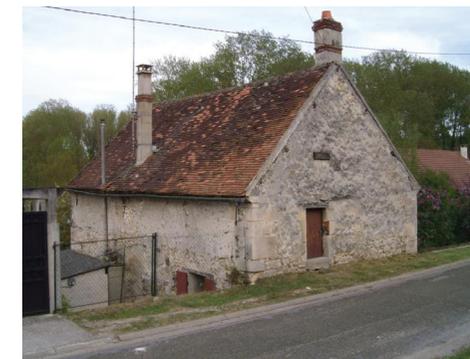
Implantation d'une maison d'habitation ancienne installée route de Guidon. Le pignon se situe sur la rue et le bâtiment utilise la déclivité du terrain pour s'installer en contre-bas : une ouverture en pignon permet l'accès au niveau supérieur alors que l'accès principal se trouve au niveau inférieur. Proposer ce type d'implantation pour les nouvelles constructions constitue un enjeu.

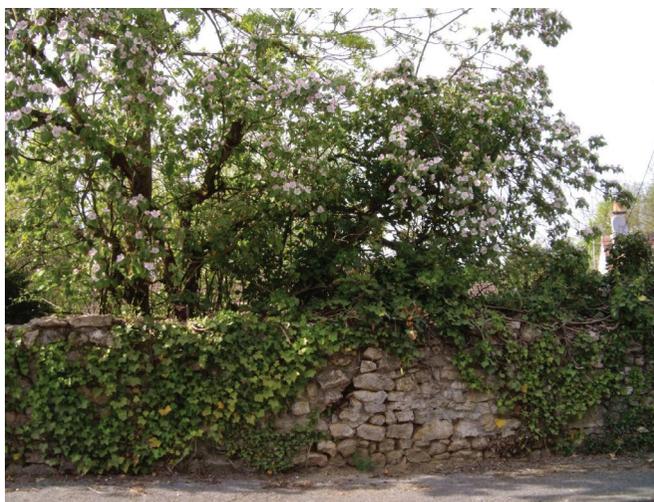
Ce mur ancien en pierres maçonnées, rue des Ecoles, est en cours de dégradation. Envahi par le lierre, une partie des pierres de couronnement sont déjà tombées. Il doit être rapidement réhabilité.

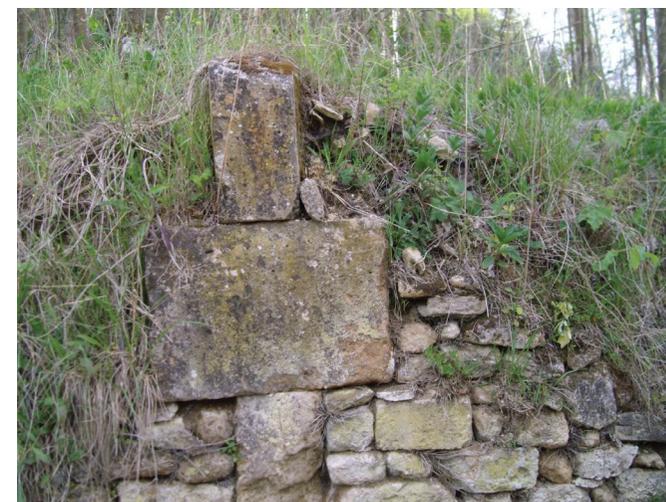
Mur ancien ruiné, chemin de Fosse : seule la partie la plus solide a résisté.

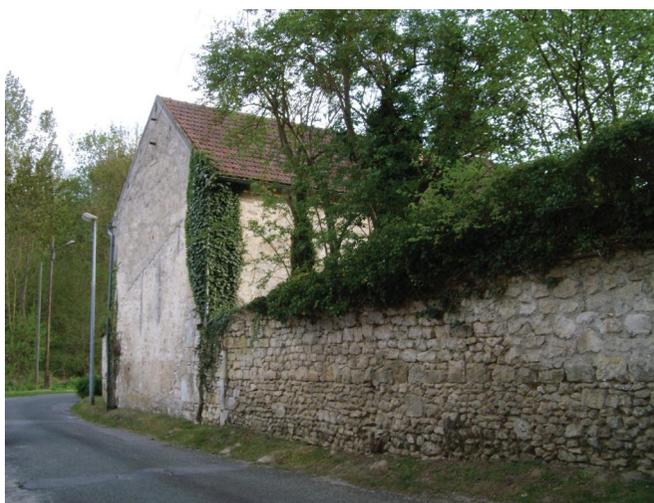
Le couronnement de ce mur ancien, chemin de Fosse, est envahi par le lierre. Pour le conserver, son couronnement devra être dégagé et remaçoné. L'ensemble du mur devra également être réenduit.

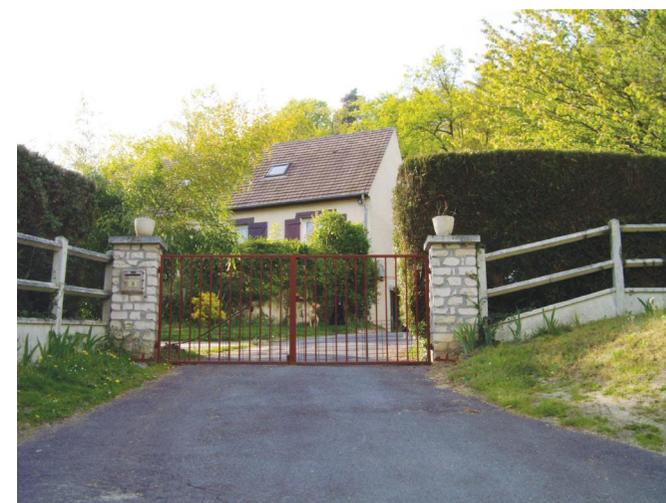
Cette clôture contemporaine, chemin de Fosse, présente un vocabulaire bien différent des murs traditionnels : piliers en fausse maçonnerie, clôture en béton, portail métallique... Leur cadrage réglementaire constitue un enjeu.

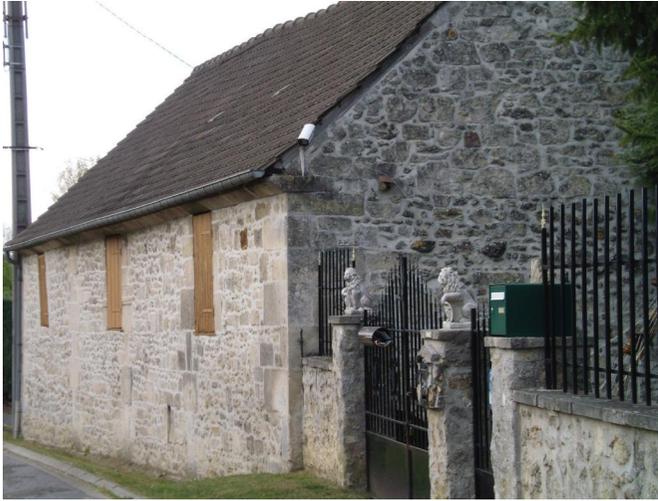
Mur de clôture ancien en continuité d'un bâtiment implanté à l'alignement, route de Guidon. Un système dont la conservation constitue un enjeu.

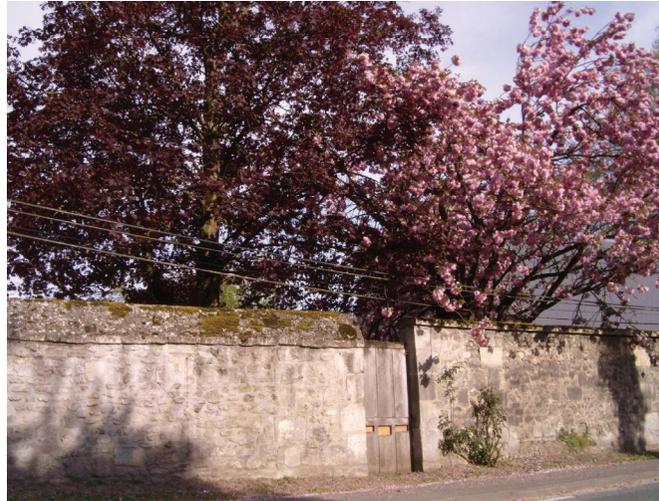
Les couronnements des murs, comme par exemple celui du mur du château ci-dessus, sont essentiels dans la conservation des murs de clôture.

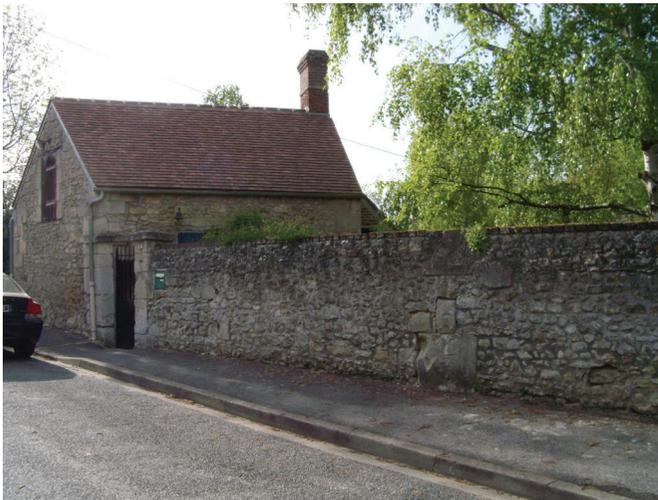
Ce mur de clôture, en continuité avec le bâtiment, est en bon état de conservation. On remarque, au centre, un chaînage.

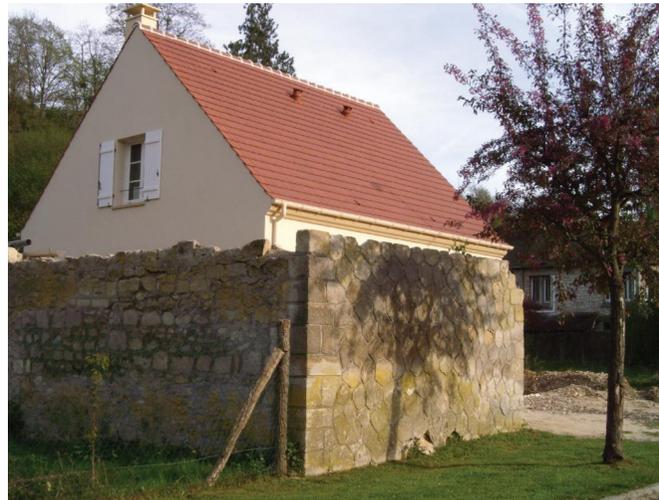
La conservation des murs anciens constitue également un enjeu dans le cadre de l'édification de nouvelles constructions. Ici, le mur d'une construction précédente a été conservé devant cette nouvelle construction. Un exemple à reproduire.
