Étude de l'influence d'un prélèvement agricole sur la nappe souterraine des sables de Cuise au droit du bourg de Moulin-sous-Touvent (60)

Réunion de restitution

Compiègne - DDT de l'Oise,
18 janvier 2017

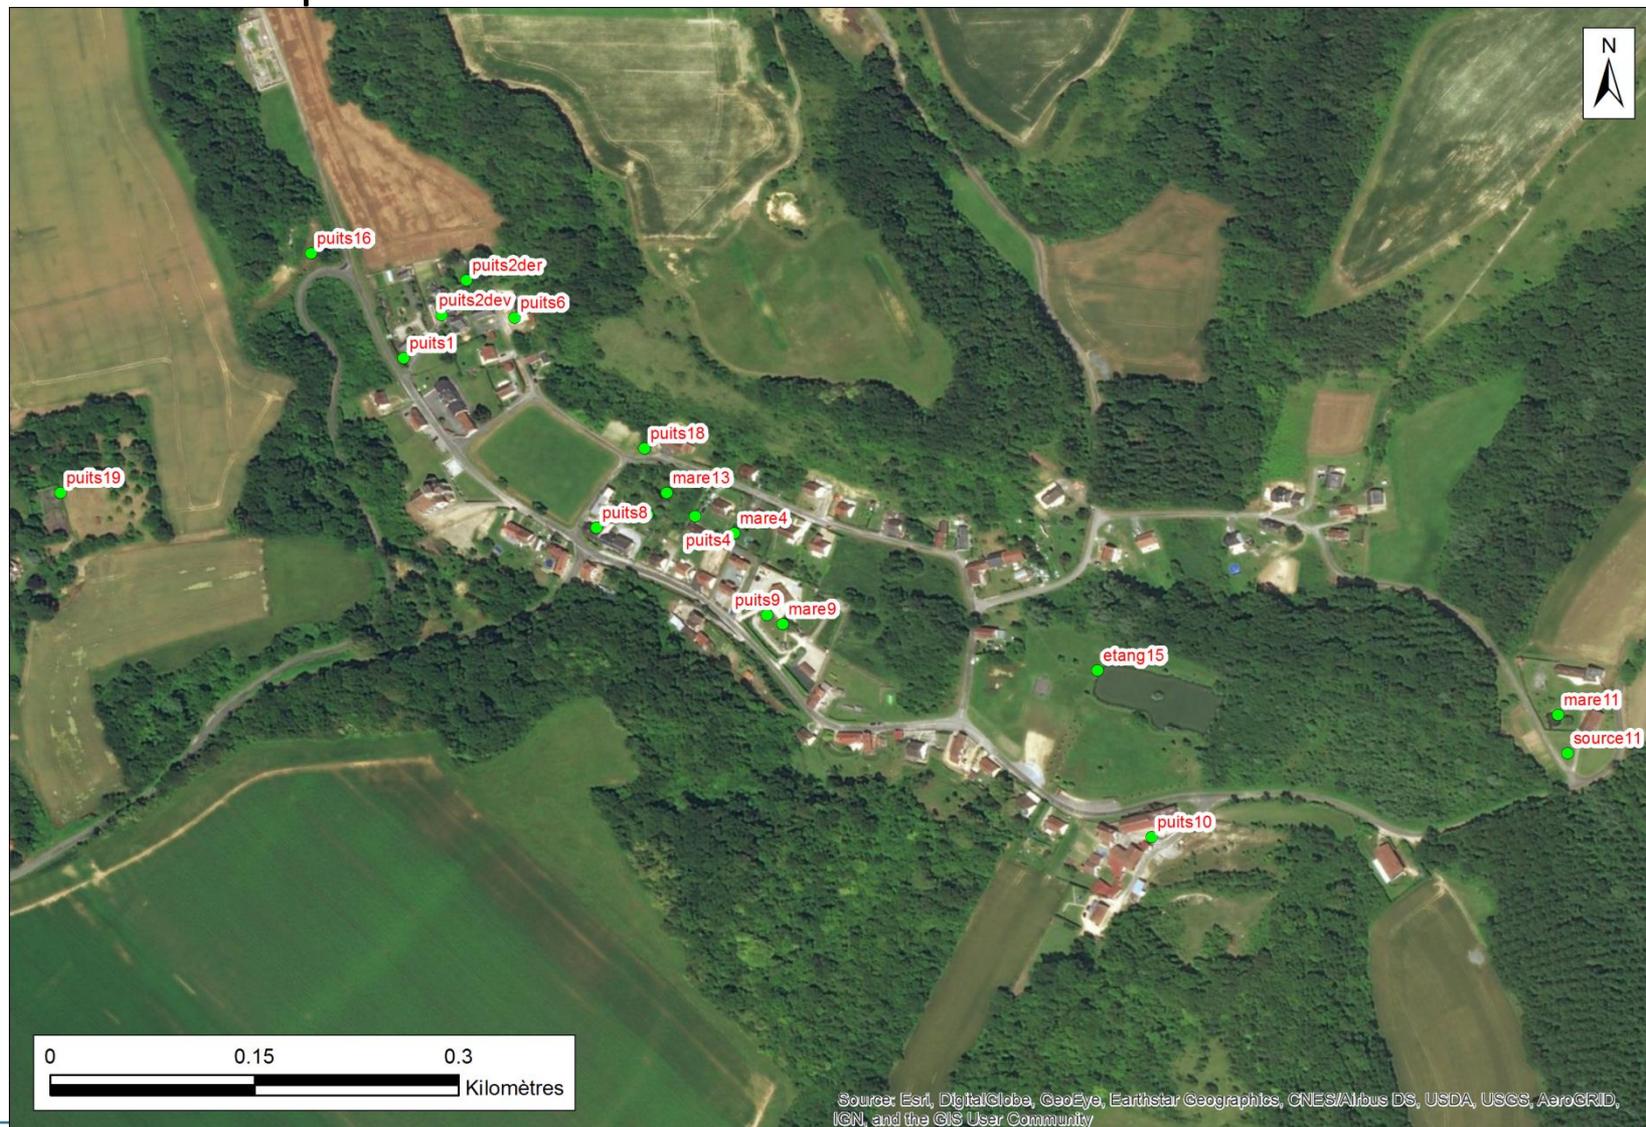
> Carte des points d'eau référencés

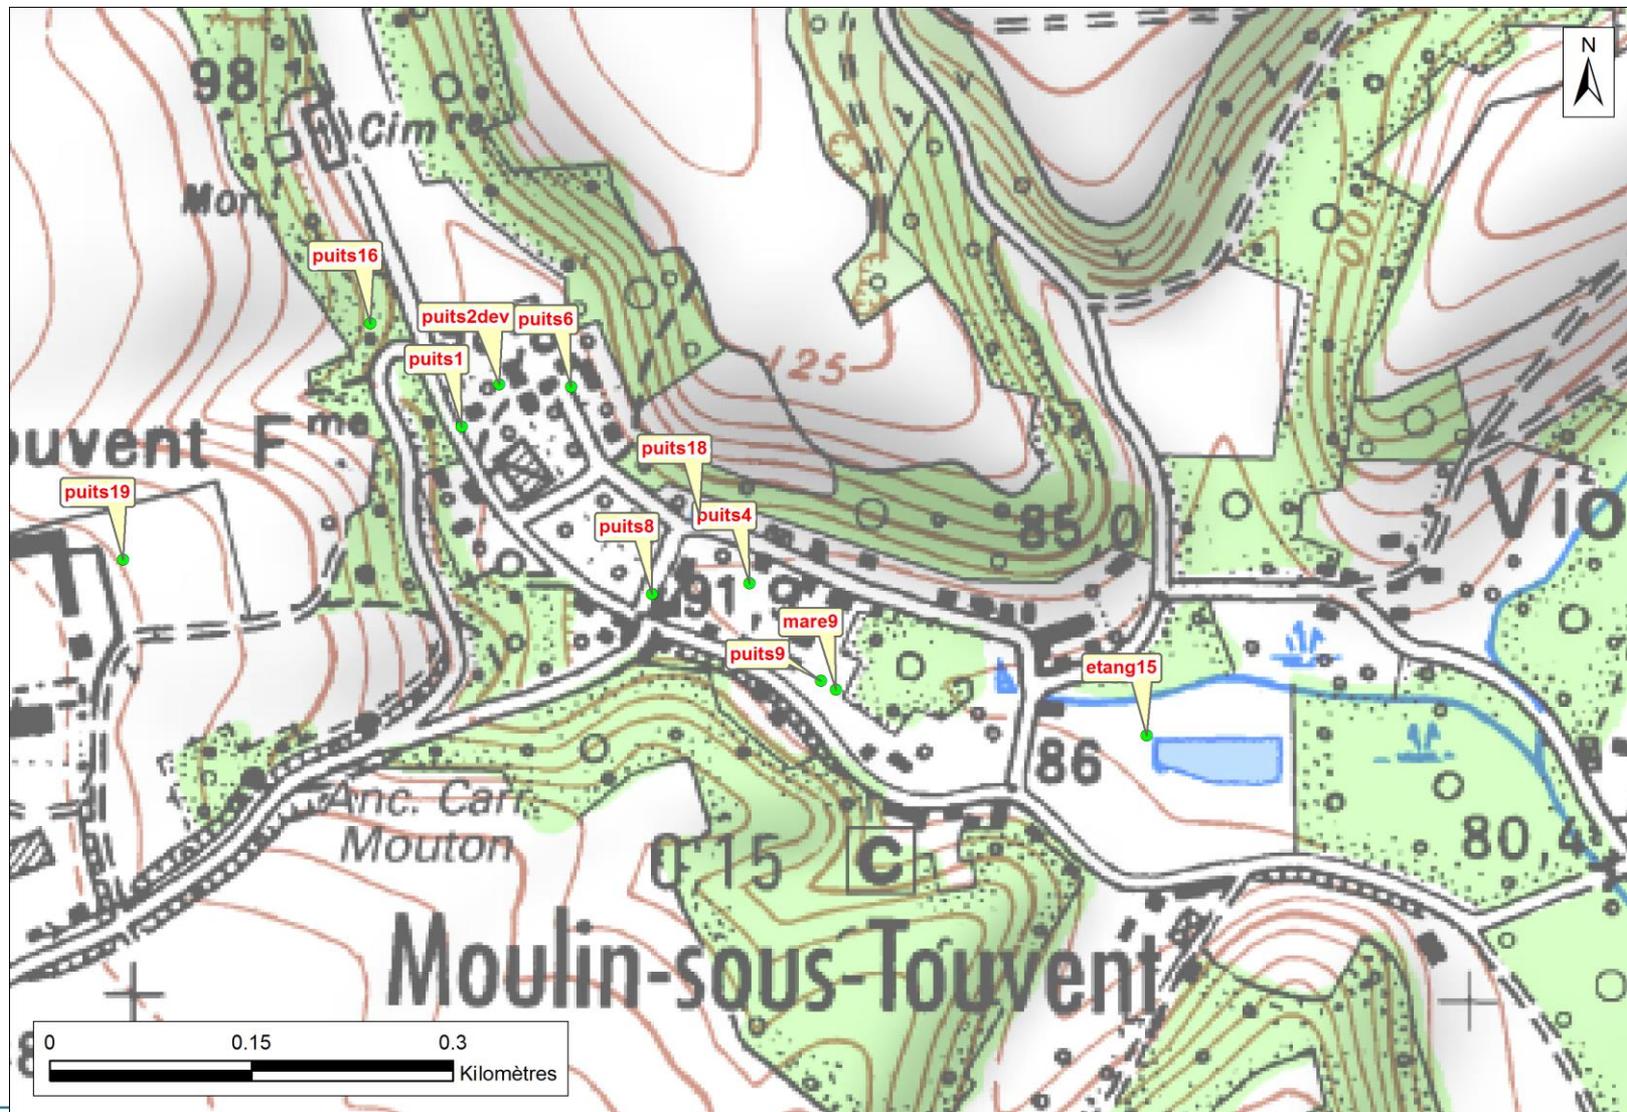
➤ Carte des 11 points d'eau retenus

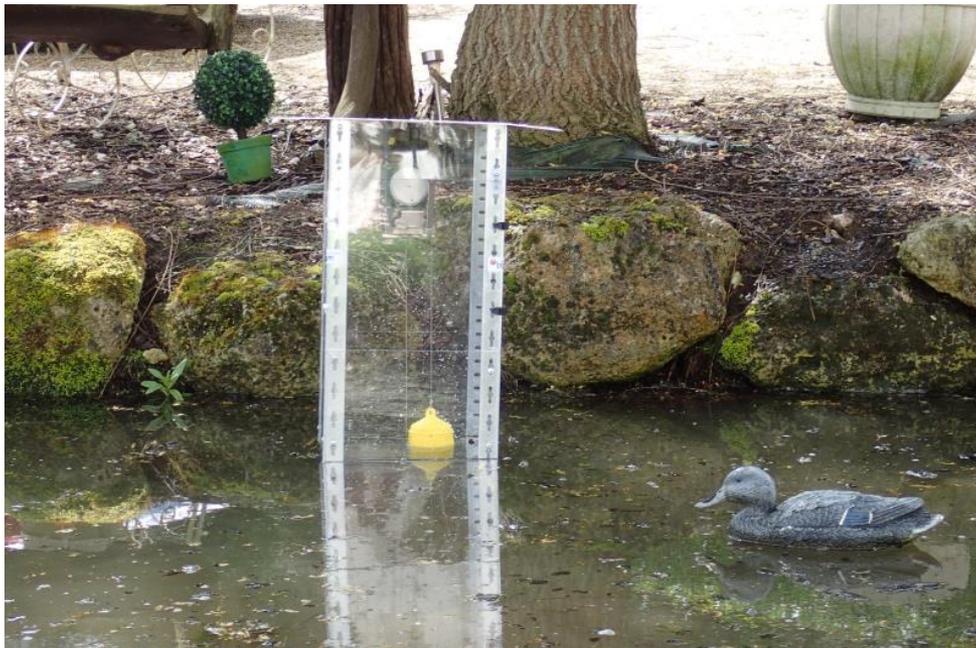
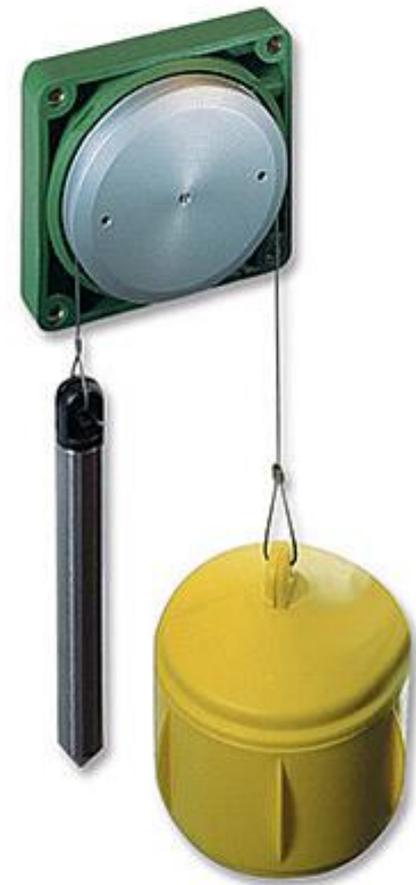
Équipement au droit de la mare9

> Métrologie : Thalimède

- Utilisation : eau de surface
- Limnigraphe : mécanisme à flotteur
- Mesure : la roue de mesure du codeur réagit à la moindre variation du niveau d'eau (capture électronique enregistrée sous forme de mesure)

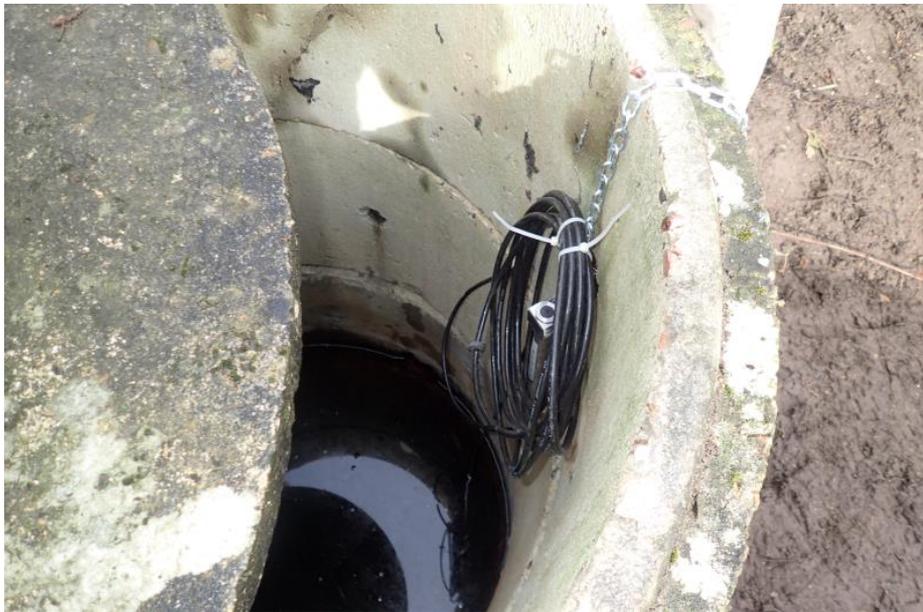
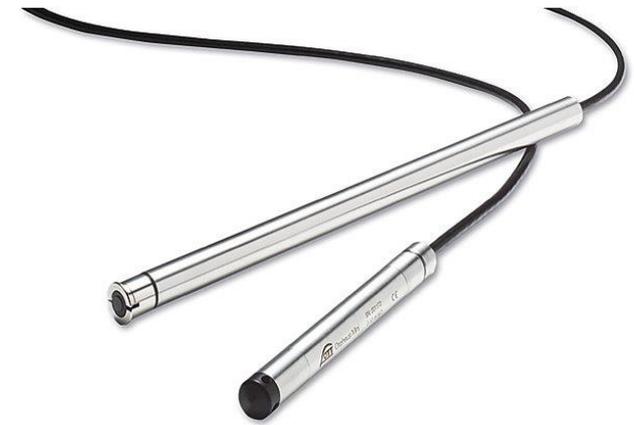
Équipement au droit du puits1

> Métrologie : Orpheus Mini

- Utilisation : eau souterraine
- Capteur : sonde de pression avec cellule de mesure céramique
- Niveau d'eau/pression, température de l'eau (500 000 mesures environ)
- Boîtier en acier inoxydable résistant à la corrosion et à l'eau salée

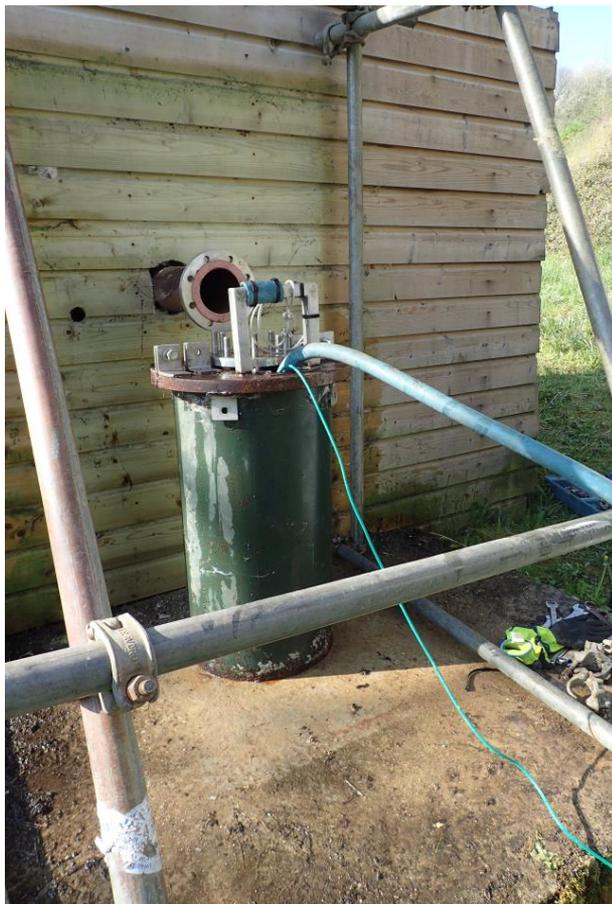
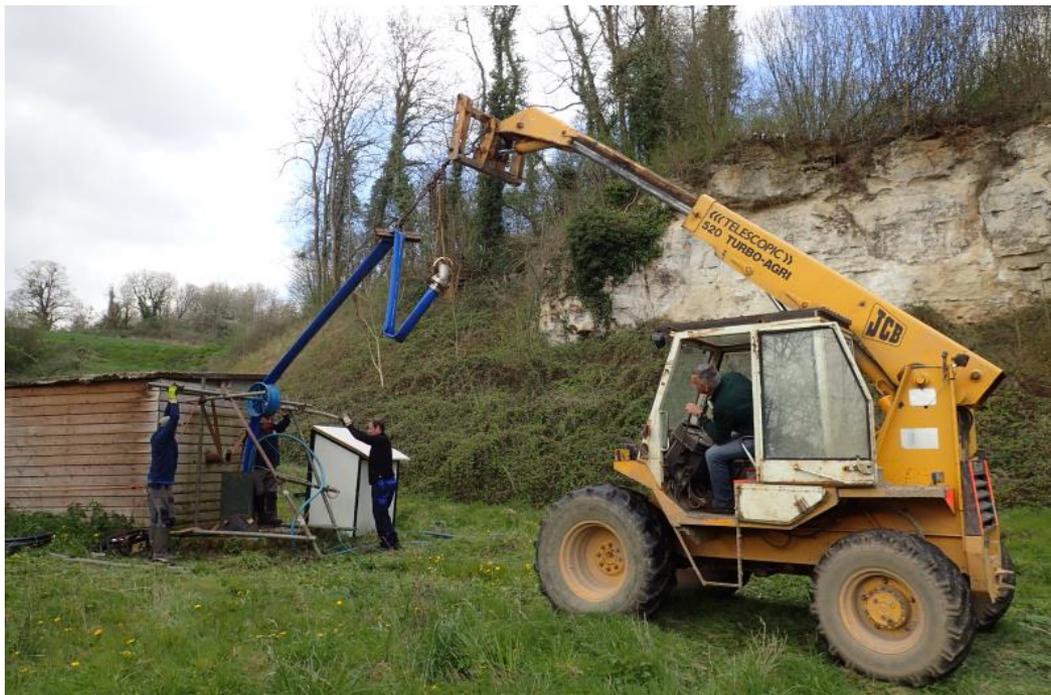
Tâche 3 : Inspection caméra du puits 01053X0103/F_2009

> Déroulé des opérations

- Démontage de la tête de forage
- Destruction du clapet anti-retour
- Vérification de l'état de la pompe
- Passage caméra
- Réinstallation de la pompe
- Test de pompage

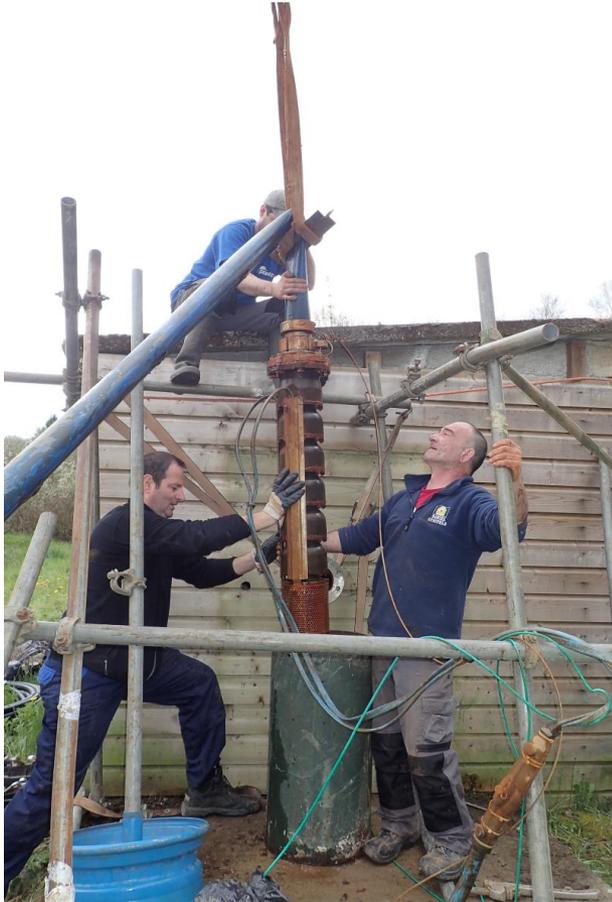
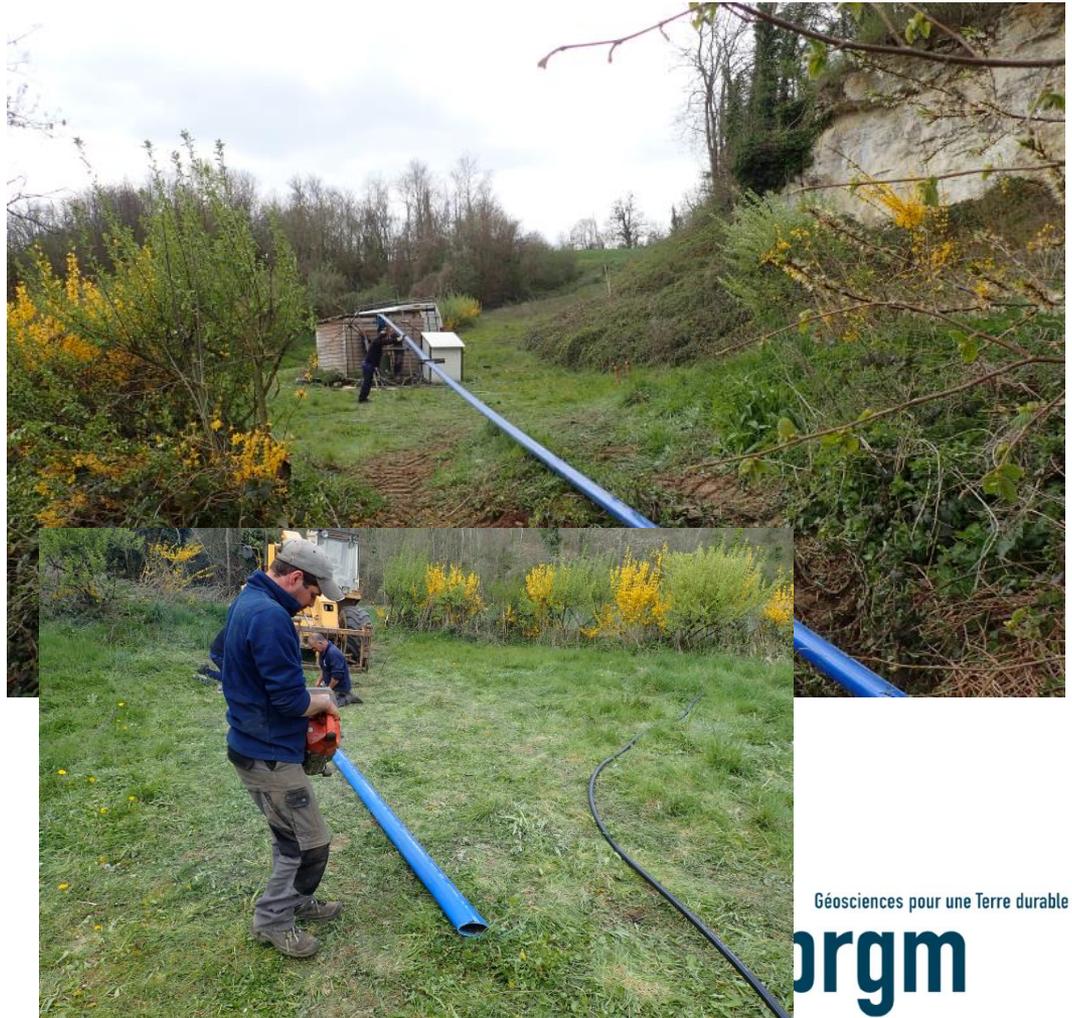
Tâche 3 : Inspection caméra du puits 01053X0103/F_2009

> Déroulé des opérations

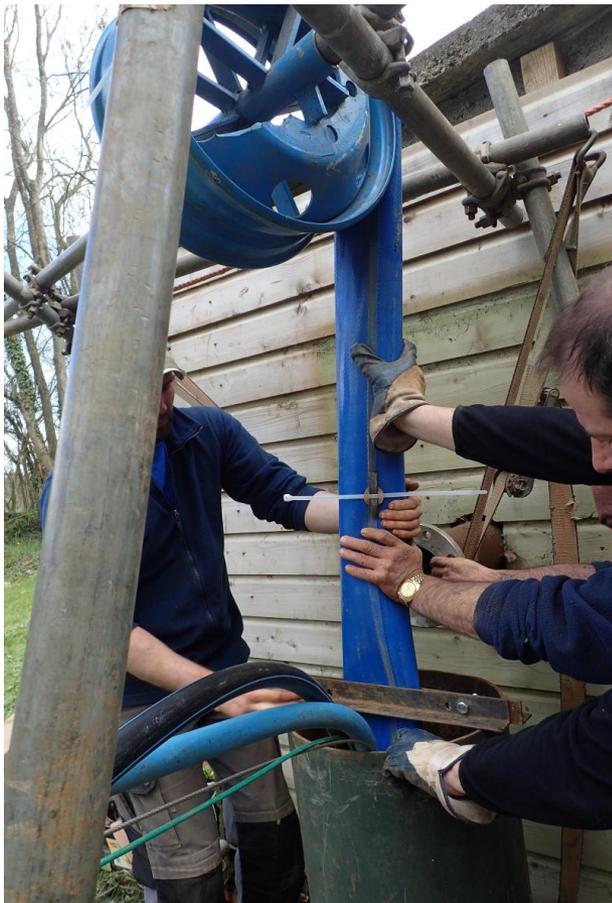
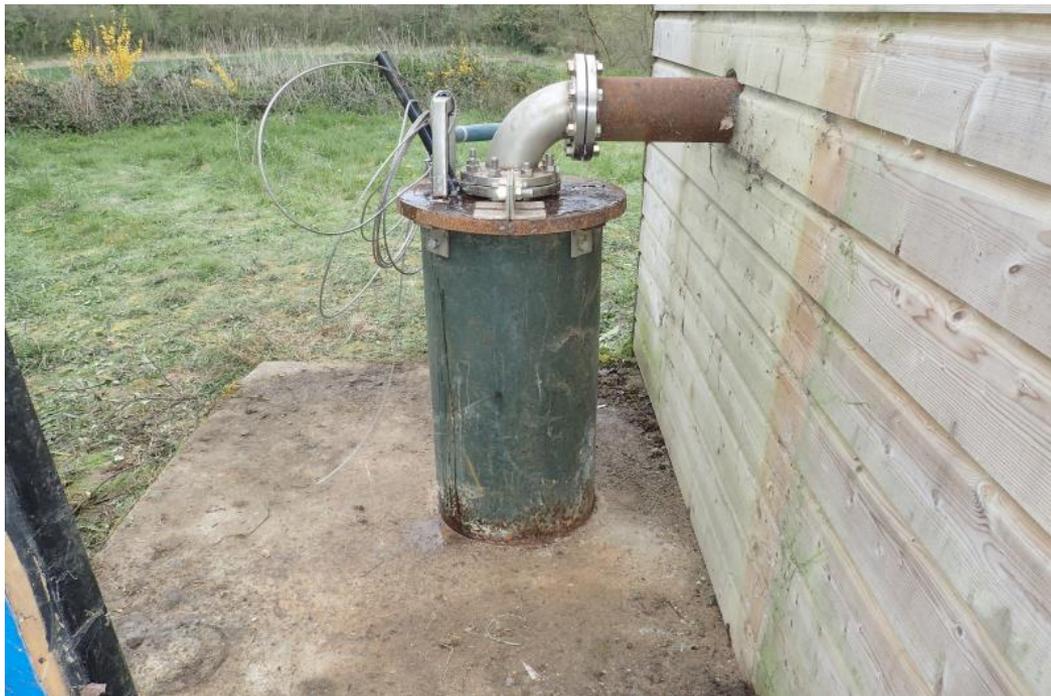
Tâche 3 : Inspection caméra du puits 01053X0103/F_2009

> Déroulé des opérations

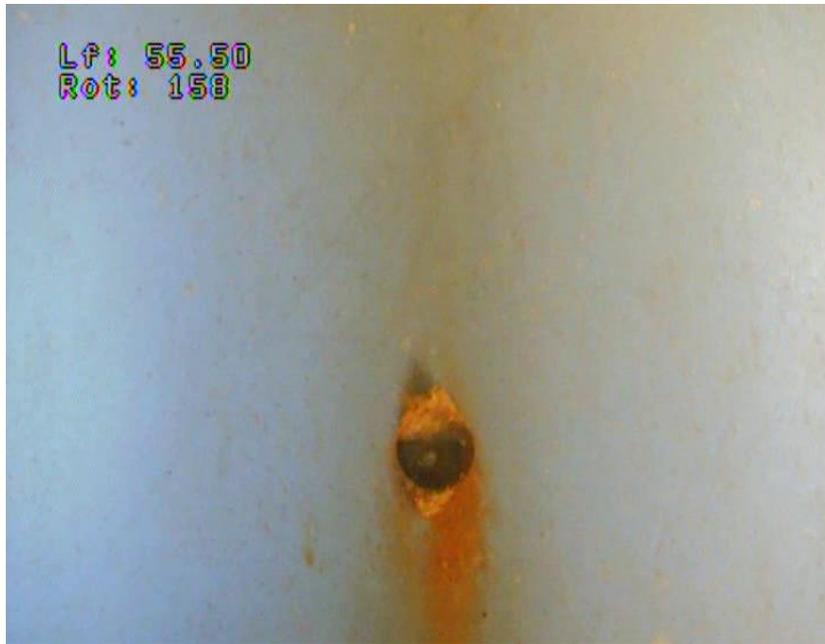
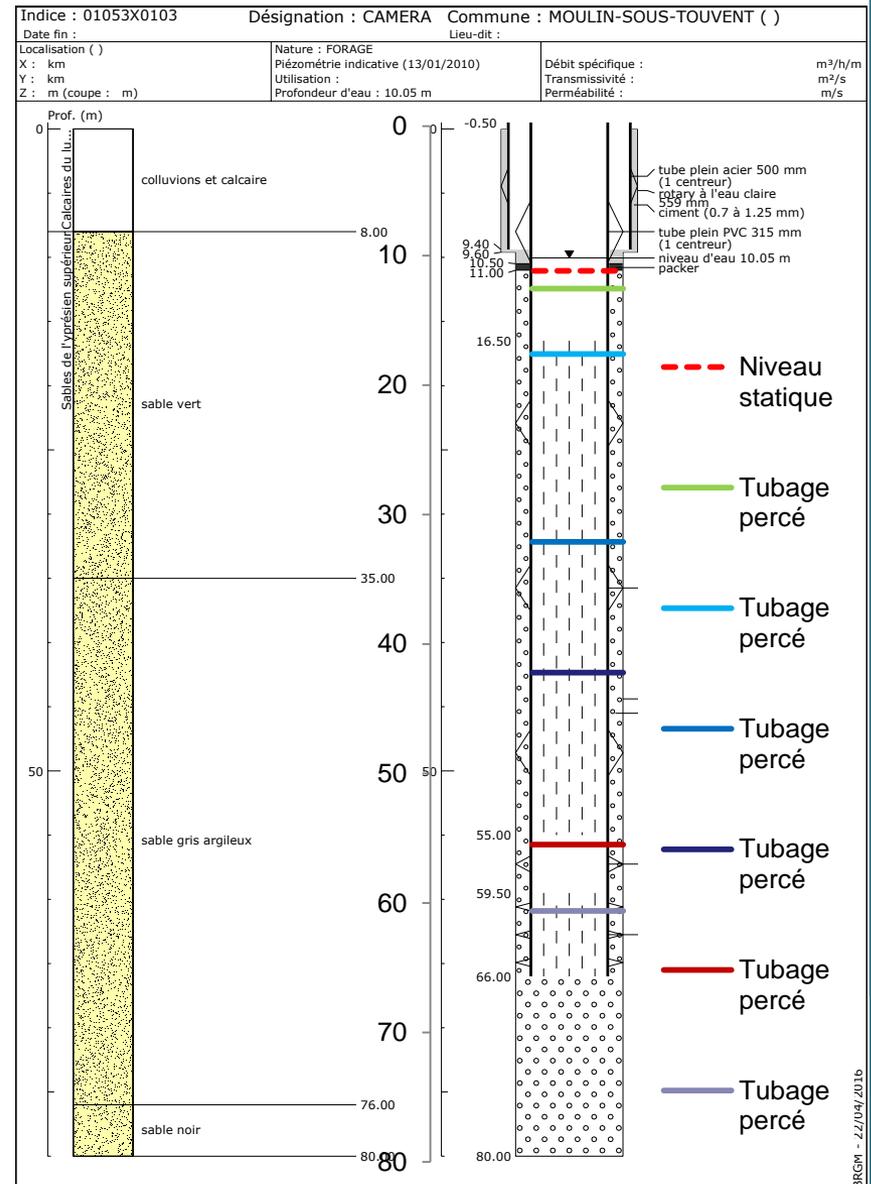
Lf: 55.50
Rot: 158

- Le tubage PVC est percé de trous pour la fixation des centreurs (12.55, 17.60, 32.10, 46.20, 55.50, 60.60 m de profondeur)

- Le forage est conforme
- Bon état général du tubage PVC
 - Les jonctions entre les tubages PVC sont correctement vissés
 - Les points de fixation des centreurs sont en apparence étanches
- Coupe technique du forage :
 - Tube crépiné à partir de 16.50 vs 28 m ou 22 m
 - Existence d'une chambre de pompage non utilisée jusqu'à présent
 - Fond du forage à 66 m vs 72 m (6 m d'ensablement potentiel)
- Contrôle de l'état général du forage
 - Dépôts normaux sur les parois et les ouvertures de crépines
- Réajustement de la position du dispositif de pompage

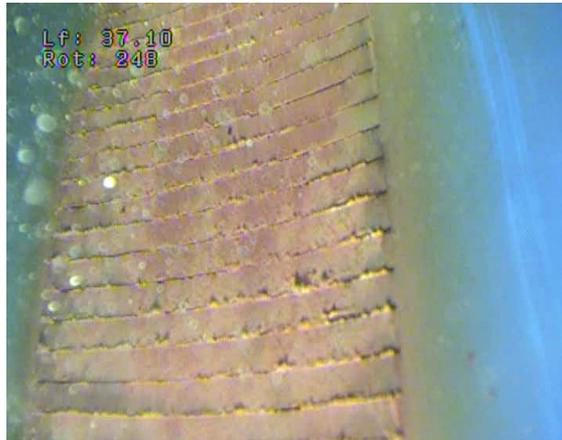
> Présence de dépôts sur les parois et dans les ouvertures :

— brun (oxyde de fer)

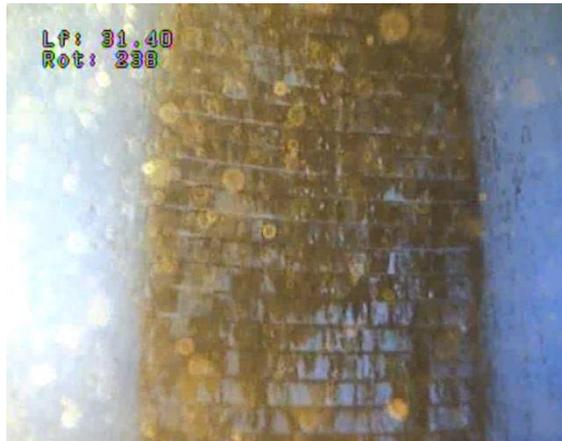
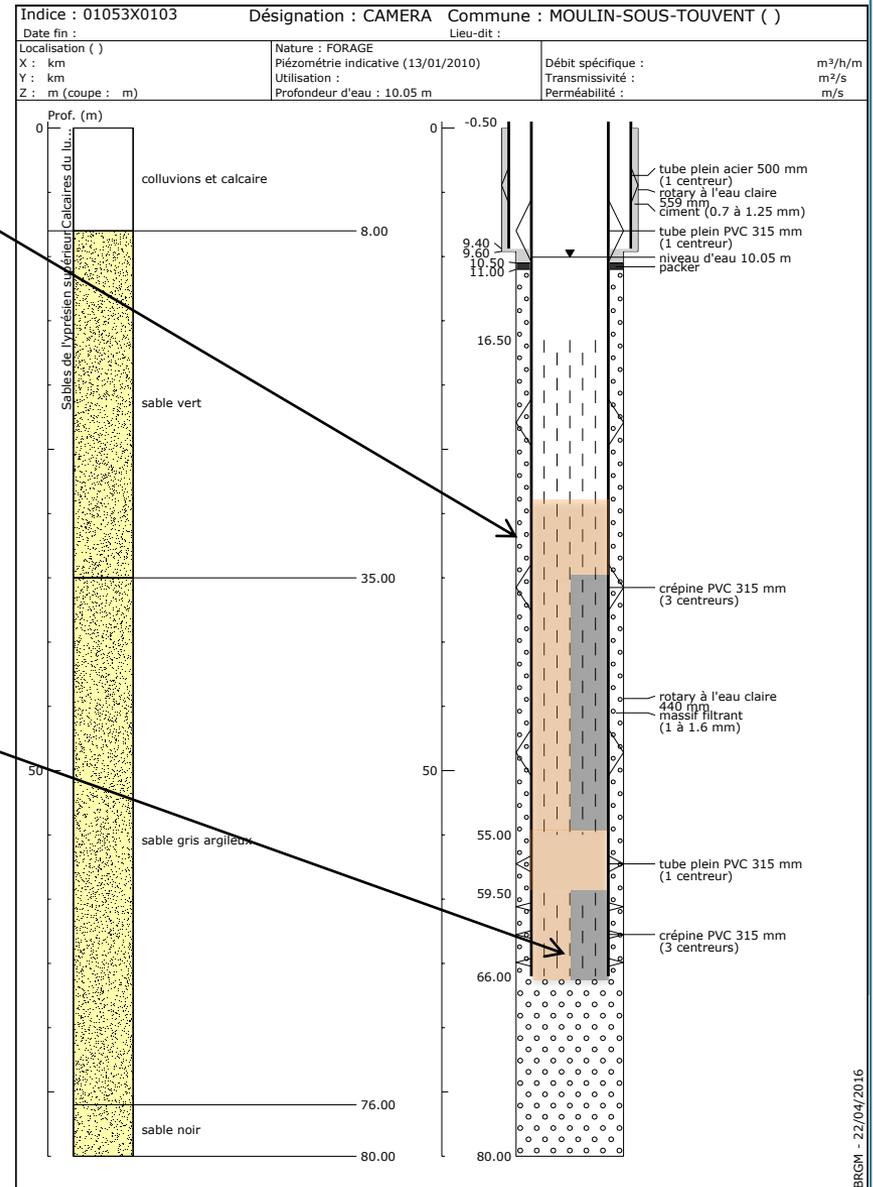
— noir (oxyde de manganèse)

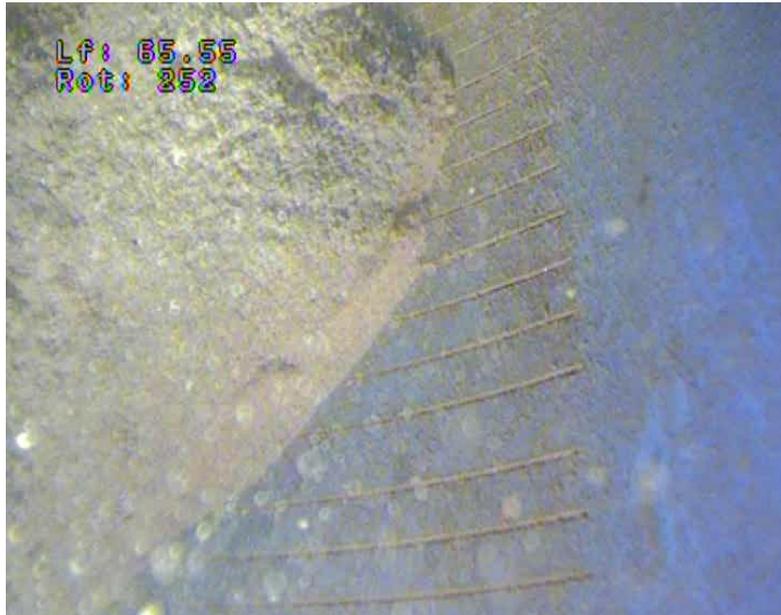
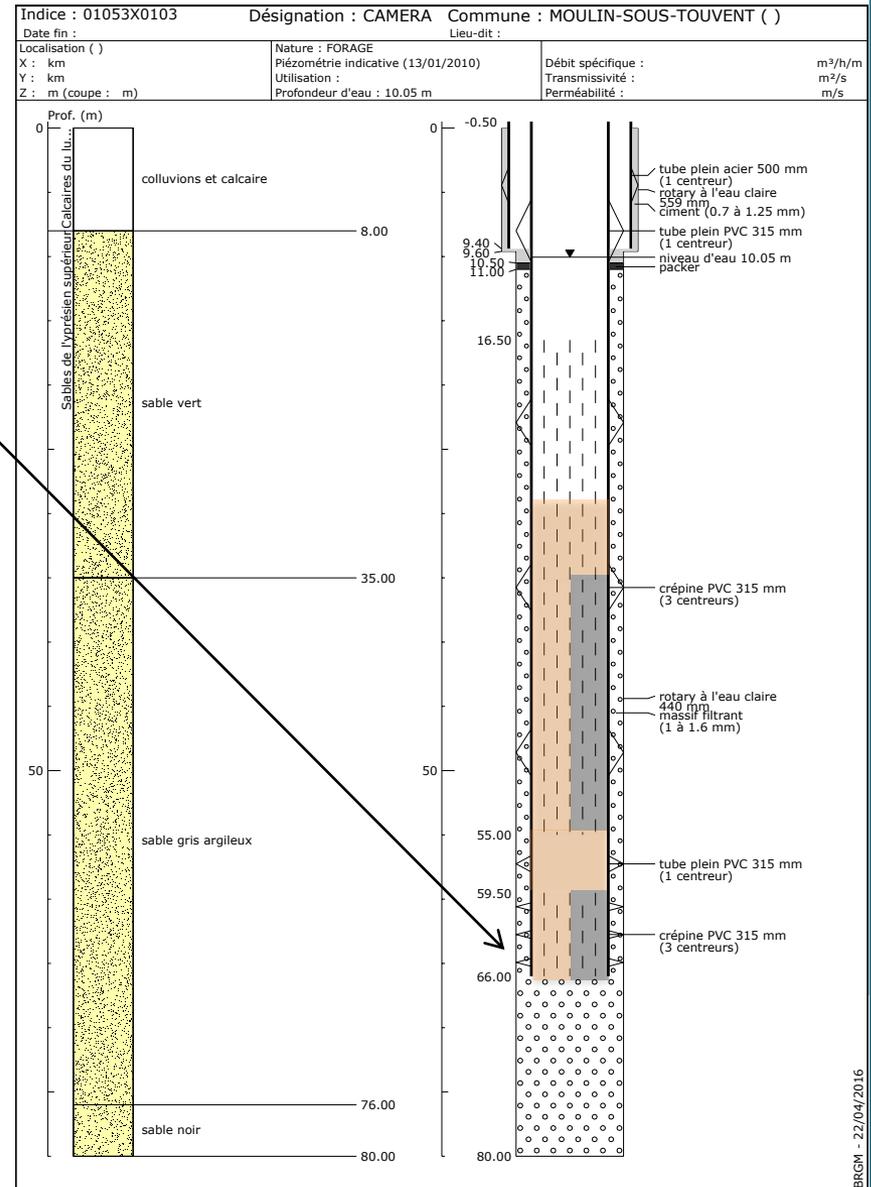
- De gros dépôts indurés bruns sont présents sur la paroi sur une demie circonférence et colmatent quelques ouvertures (65.5 à 66.5 m)

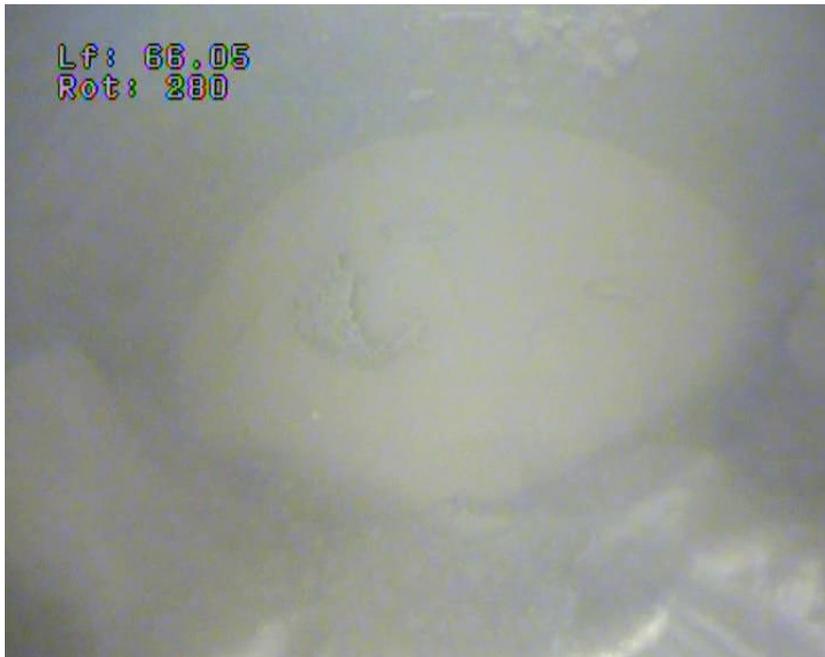
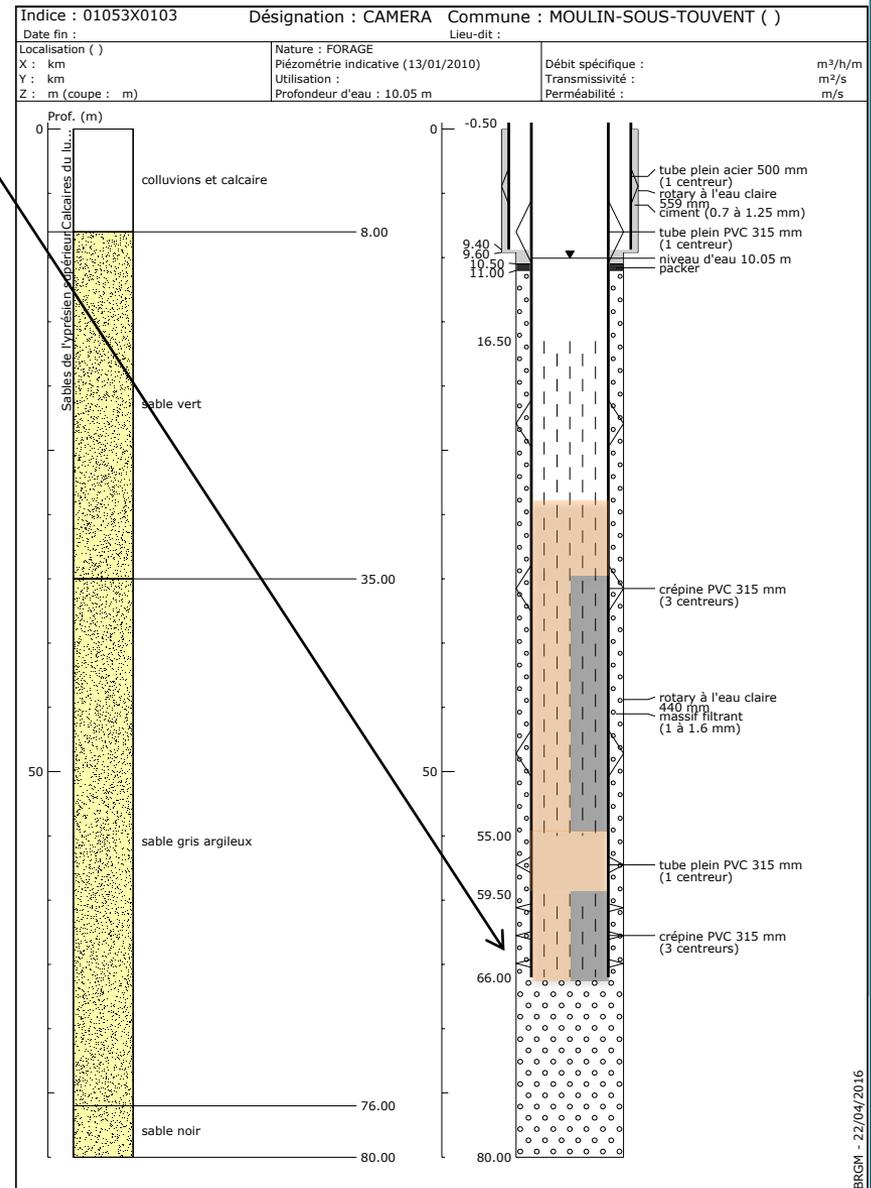
- Des traces de la pompe vers 66 m dans le sable montrent qu'elle reposait dans le sable
- Hypothèses :
 - mise en place du massif filtrant
 - arrivée de sables venant de la formation

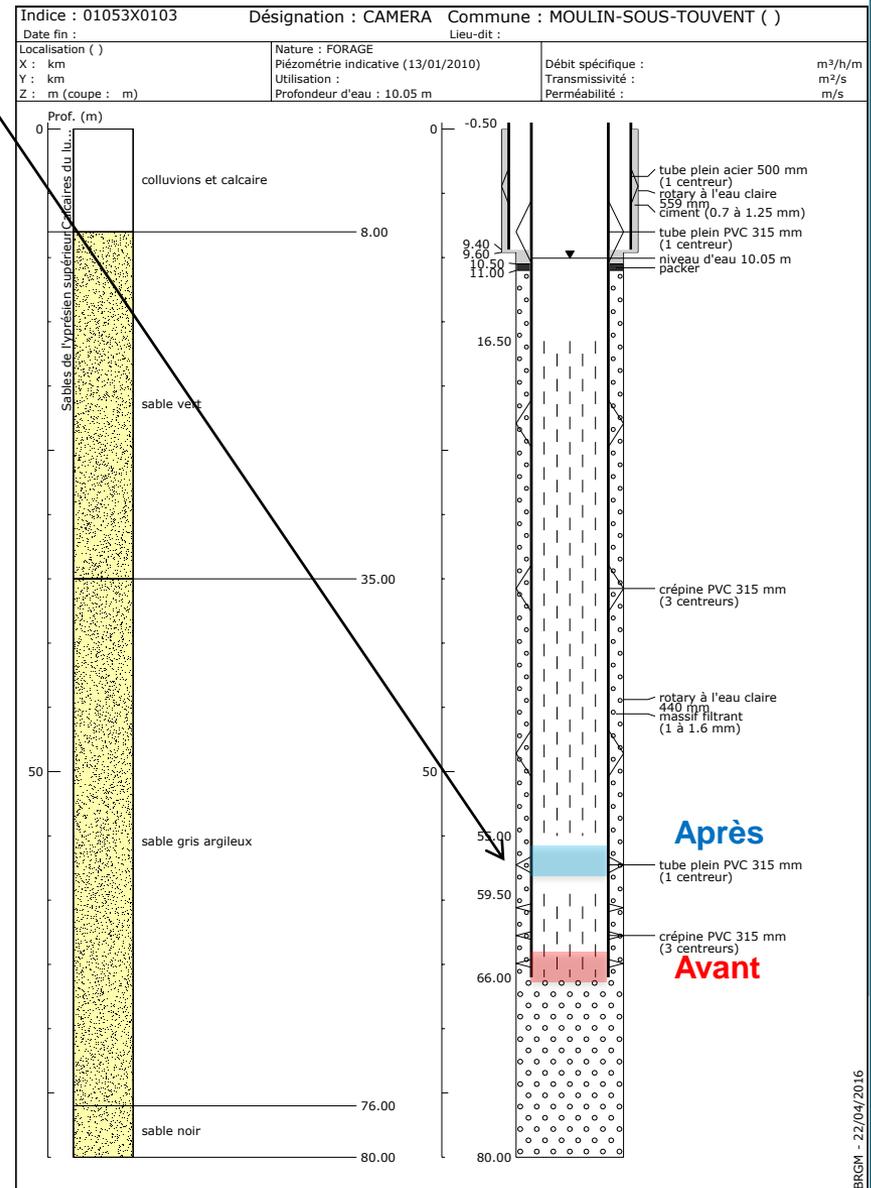
- > La pompe a été remontée de 8 m
- > Installée dorénavant dans la chambre de pompage, entre 55 m et 59.5 m de profondeur :
 - Améliore le refroidissement du moteur
 - Évite l'aspiration de sables
 - Évite un écoulement turbulent
 - Évite la déstabilisation du massif filtrant

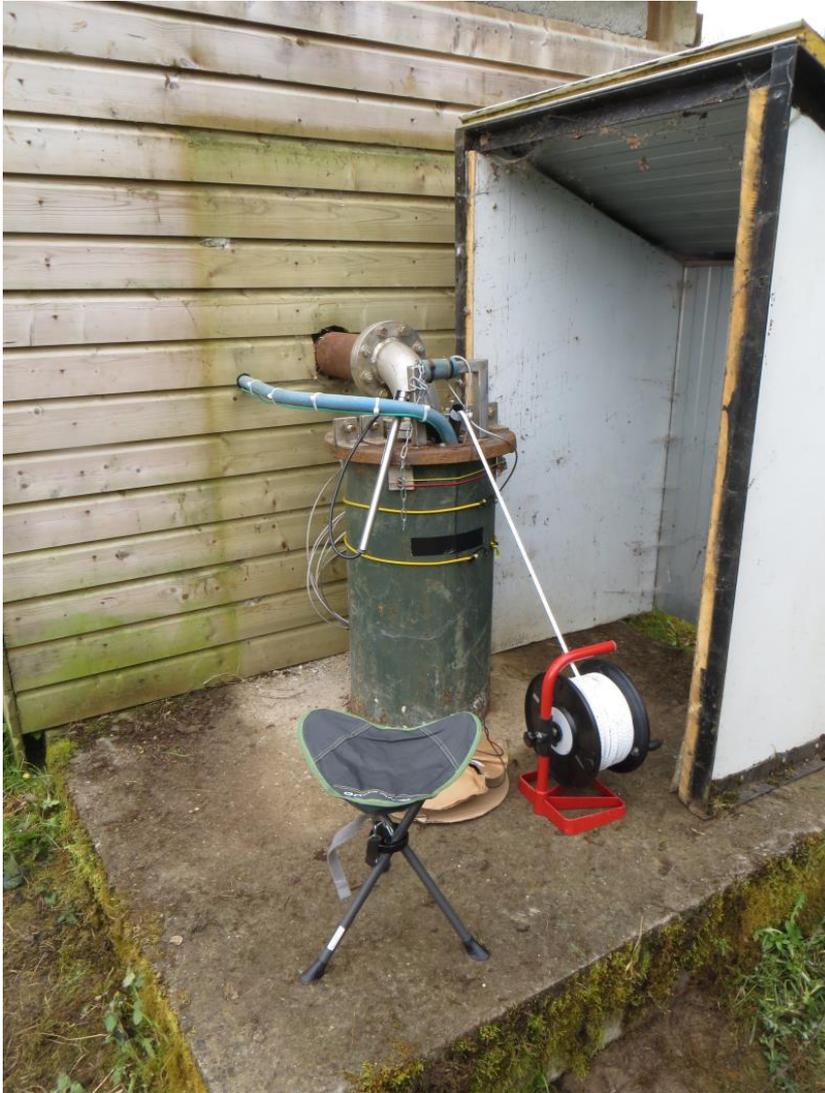
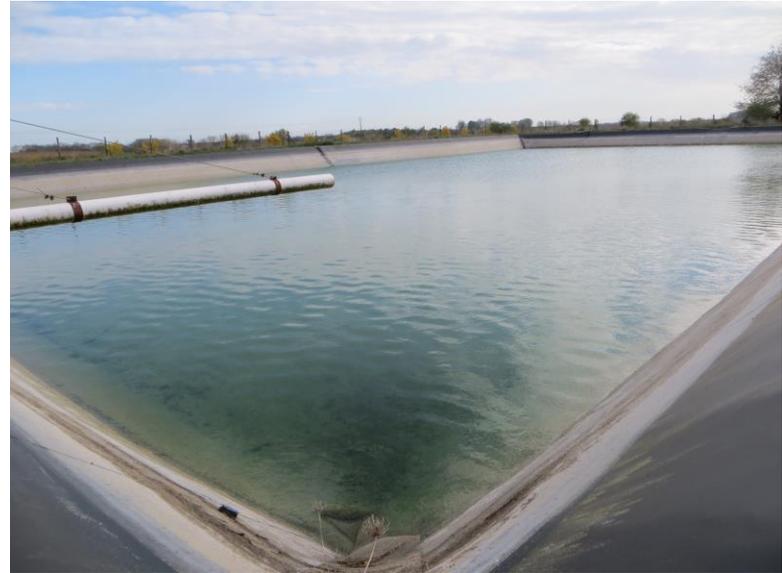
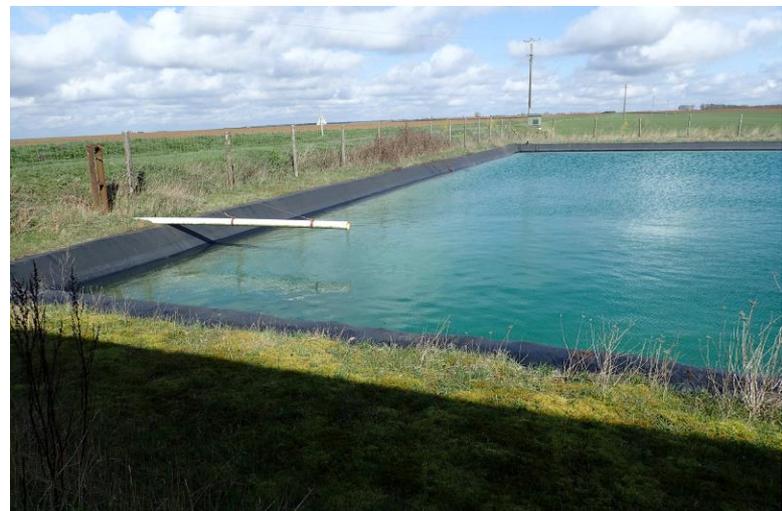
➤ Puits de pompage F_2009 et bassin de stockage

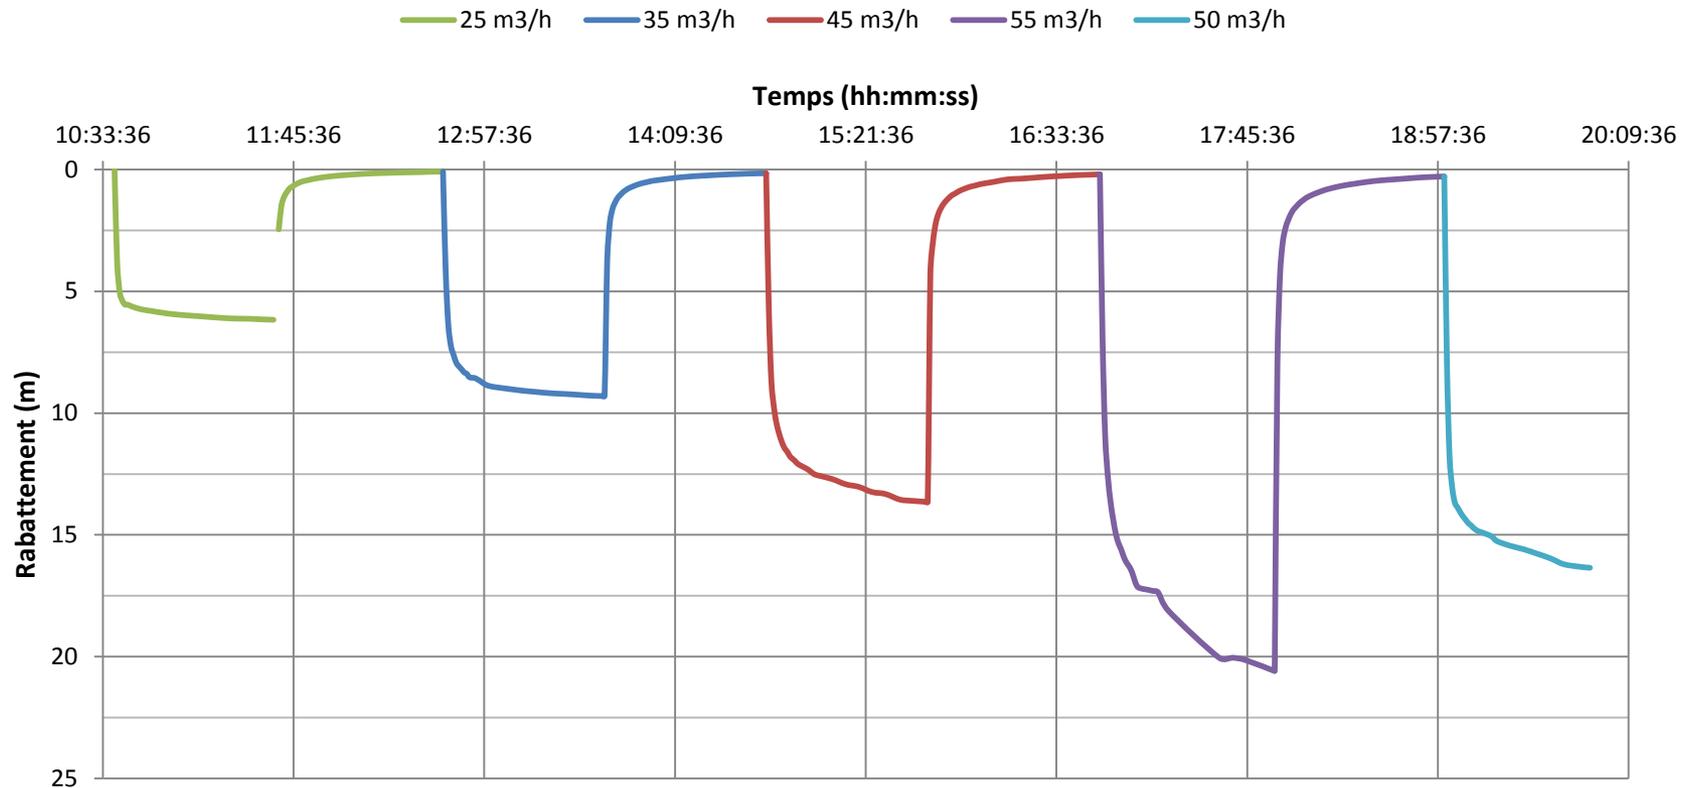
> Résultats des données manuelles des essais par paliers

Évolution du rabattement au cours de l'essai de puits

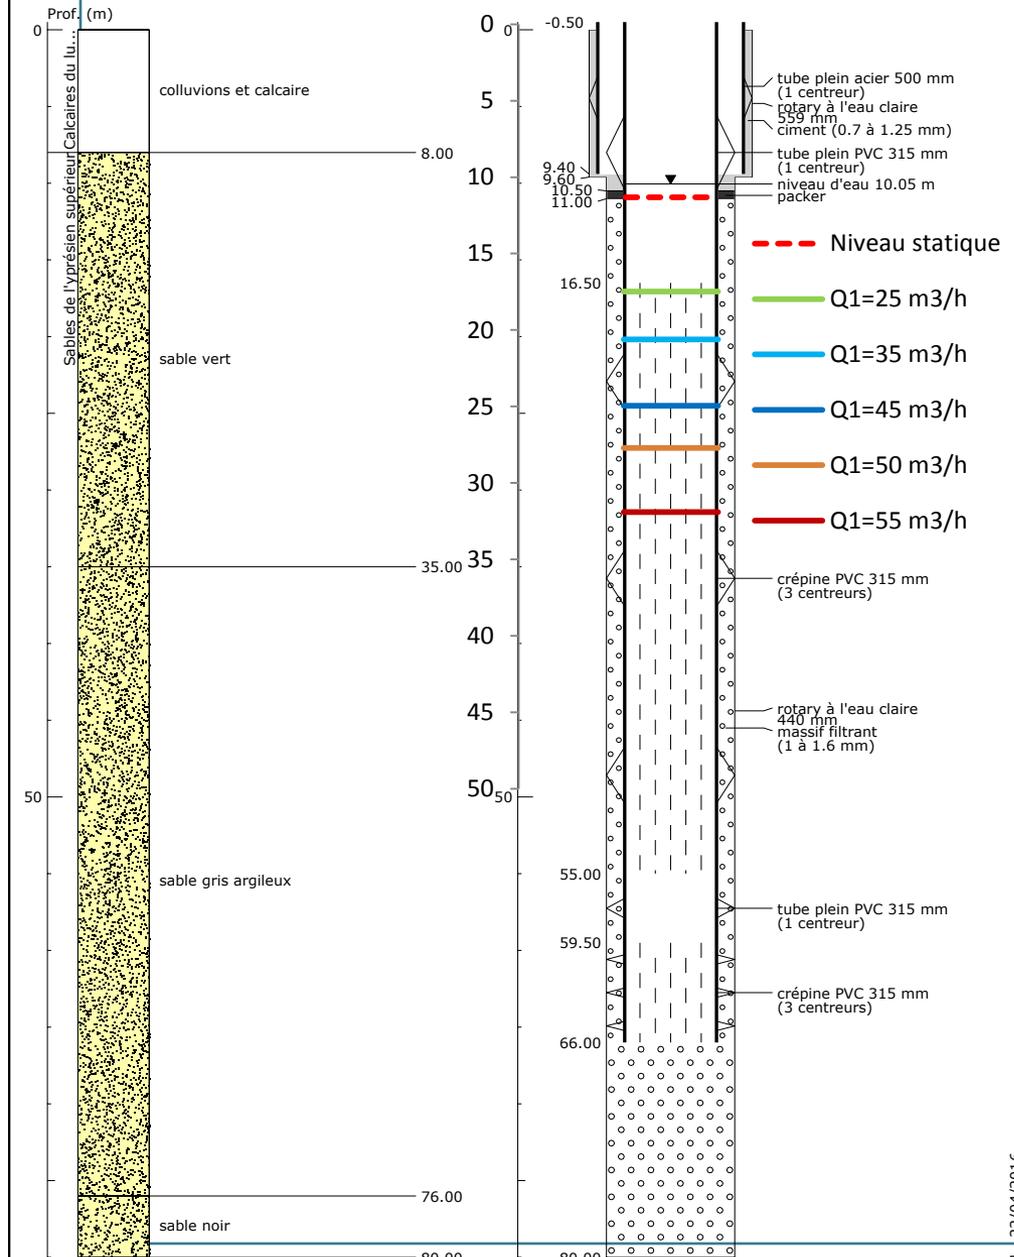
➤ Représentation du rabattement dans l'ouvrage au bout d'une heure de pompage en fonction des paliers de débit
