Étude de l'influence d'un prélèvement agricole sur la nappe souterraine des sables de Cuise au droit du bourg de Moulin-sous-Touvent (60)

Réunion de restitution

Compiègne - DDT de l'Oise,
18 janvier 2017

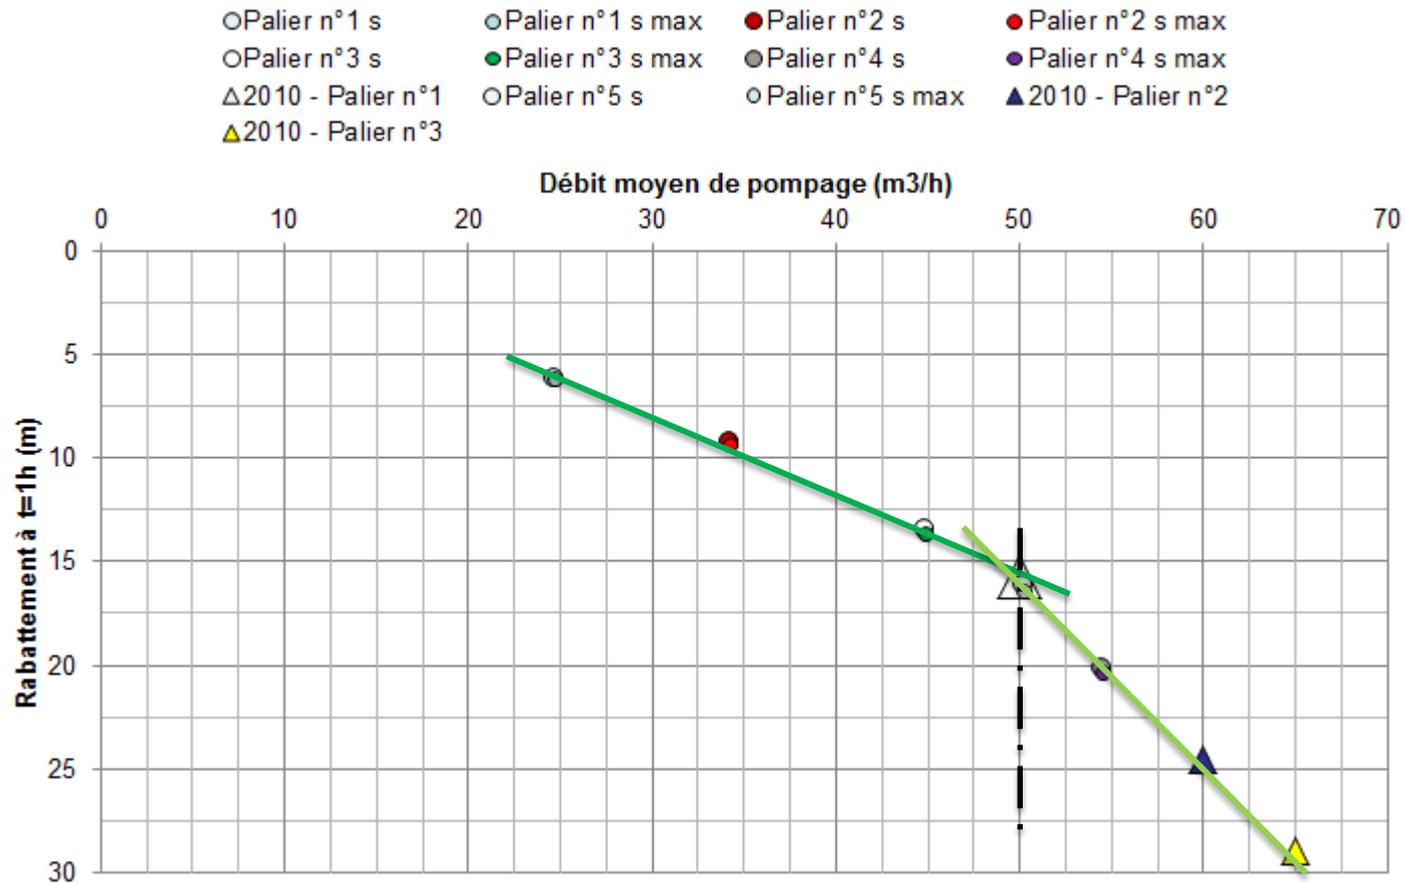
> Courbe caractéristique du puits

- Utilisation des données acquises (2016) et des données du foreur en 2010

- Deux régimes d'écoulement identifiés dans le puits
- Transition autour de $50 \text{ m}^3/\text{h}$
- Afin de garantir une bonne durée de vie à l'ouvrage (maximisation de sa longévité), il est conseillé de l'exploiter en deçà de la zone de transition, vers $50 \text{ m}^3/\text{h}$

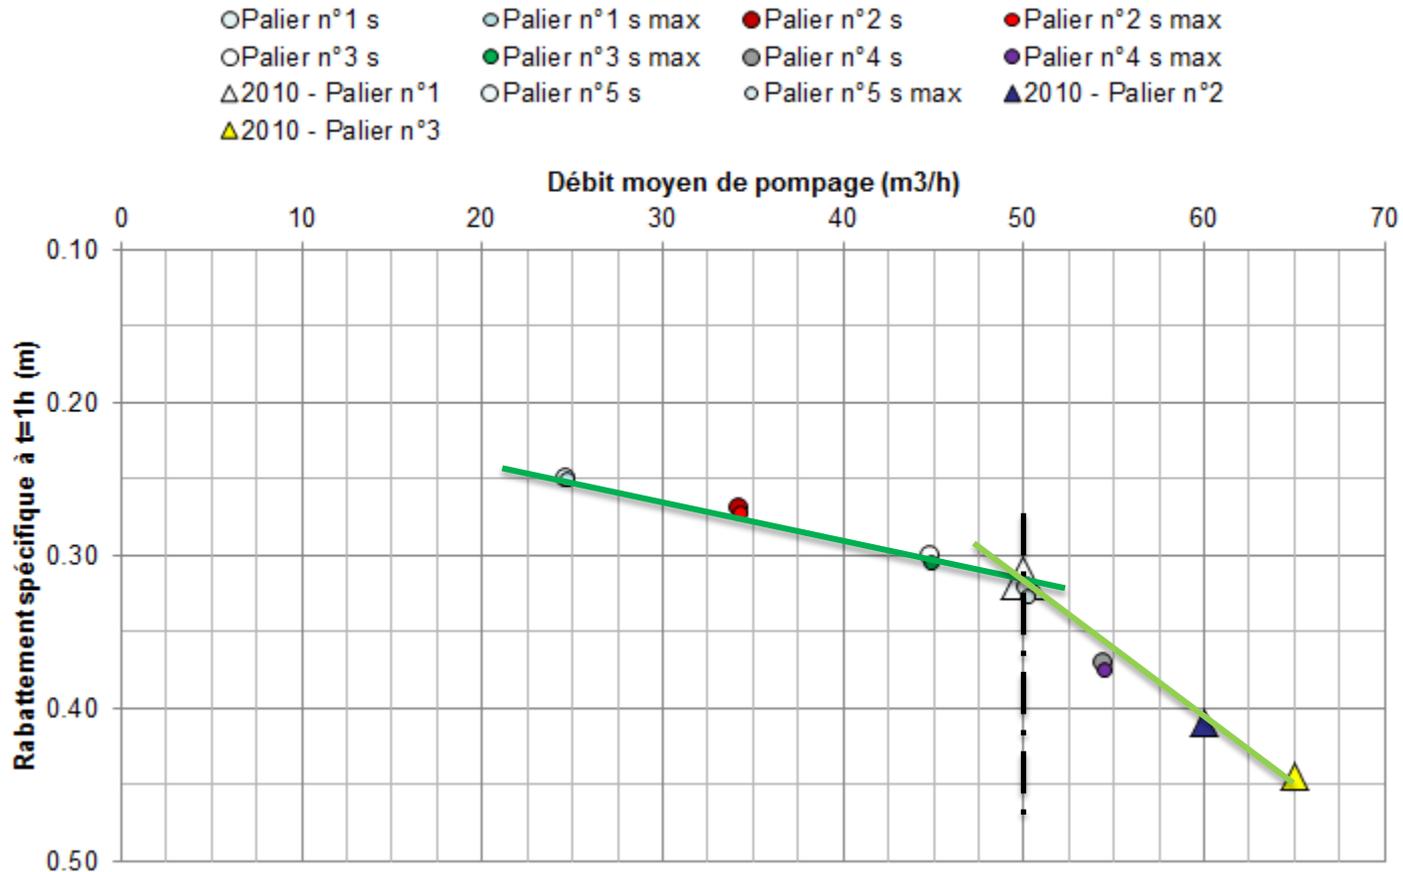
> Droite des rabattements spécifiques du puits

- Utilisation des données acquises (2016) et des données du foreur en 2010

> Évaluation des pertes de charges de l'ouvrage ($Q < 50 \text{ m}^3/\text{h}$) :

- $B = 656 \text{ s}/\text{m}^2$, soit $0,18211 \text{ h}/\text{m}^2$;
- $C = 3,4290 \times 10^4 \text{ s}^2/\text{m}^5$, soit $2,6458 \times 10^{-3} \text{ h}^2/\text{m}^5$.

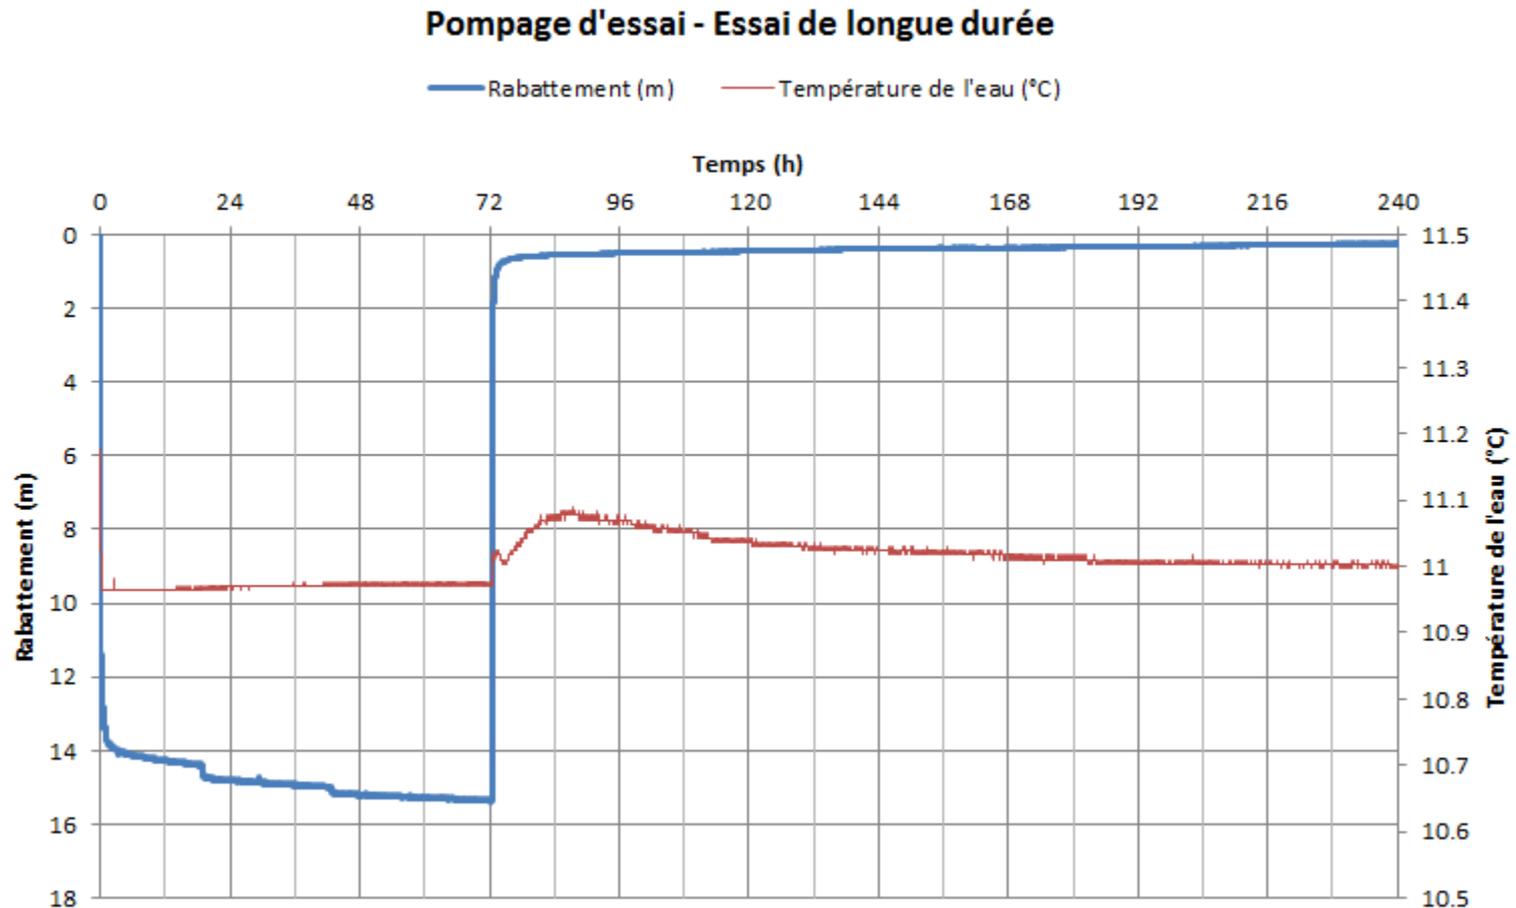
- Évolution du rabattement et de la température durant l'essai de nappe (descente et remontée)

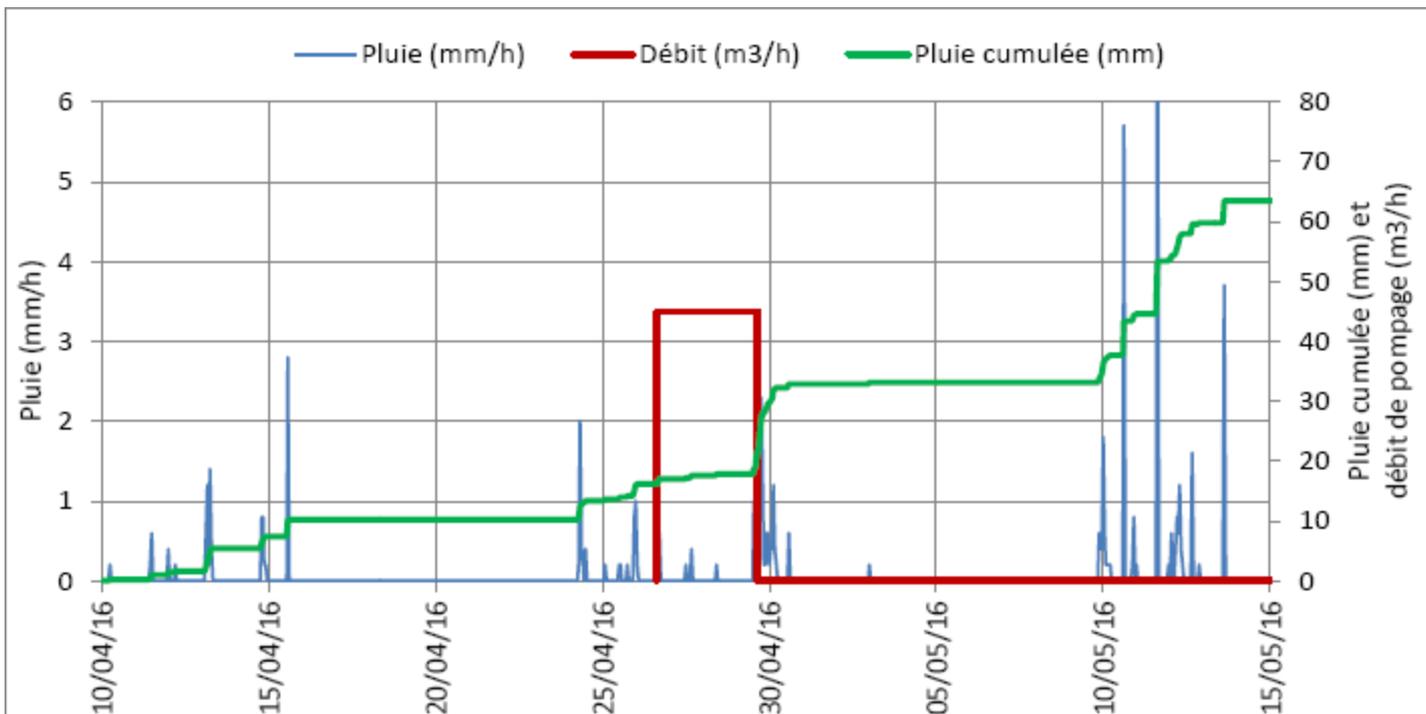
Illustration 29 : Evolution de la pluie horaire, de la pluie cumulée et du débit de pompage au puits F_2009

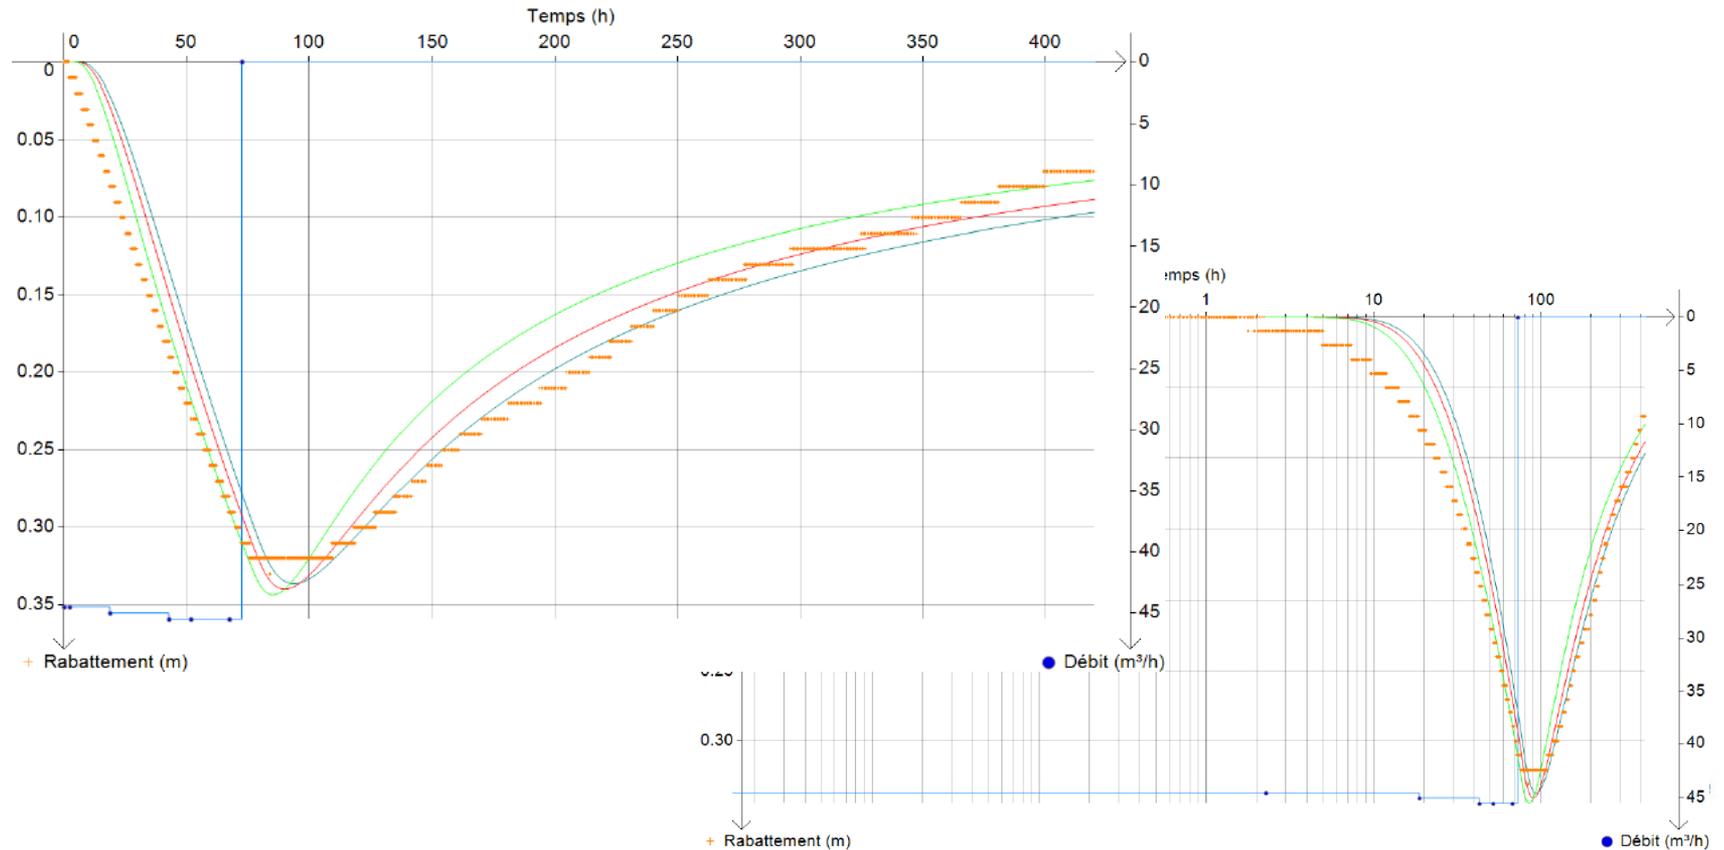
- Résultats d'interprétation de l'essai de nappe au puits et aux piézomètres (ouvrages ayant réagis)
 - Exemple de calage sur le puits1

Illustration 46 : Ajustement de la courbe théorique aux données expérimentales de l'essai de nappe au droit du puits1 – Échelle des temps arithmétique (en haut), logarithmique (en bas)

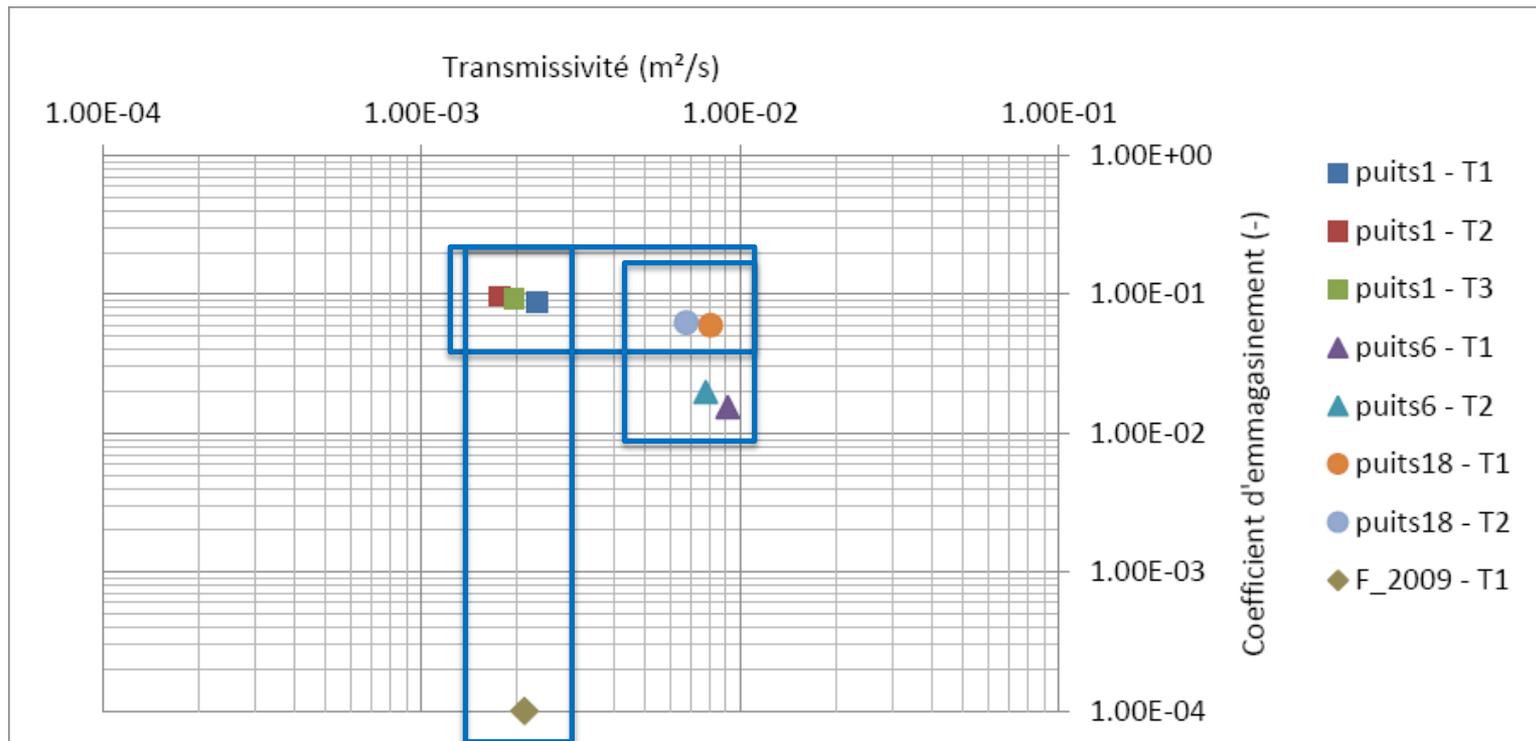
- Transmissivité : $T = 2 \times 10^{-3} \text{ m}^2/\text{s}$ à $8 \times 10^{-3} \text{ m}^2/\text{s}$
- Coefficient d'emmagasinement : $S = 1.7 \times 10^{-2}$ à 8×10^{-2} (sans unité)

Illustration 49 : Synthèse des paramètres hydrodynamiques déduits de l'essai de nappe

- L'évaluation des paramètres hydrodynamiques donne une **transmissivité (T)** de l'ordre de 2×10^{-3} m²/s pour le puits F_2009 et le puits1 à 8×10^{-3} m²/s pour le puits6 et le puits18 ;

- Le **coefficient d'emmagasinement (S)** a pu être évalué aux points d'observation : de l'ordre de 1.7×10^{-2} au puits6 à 8×10^{-2} au puits 1 et puits18.

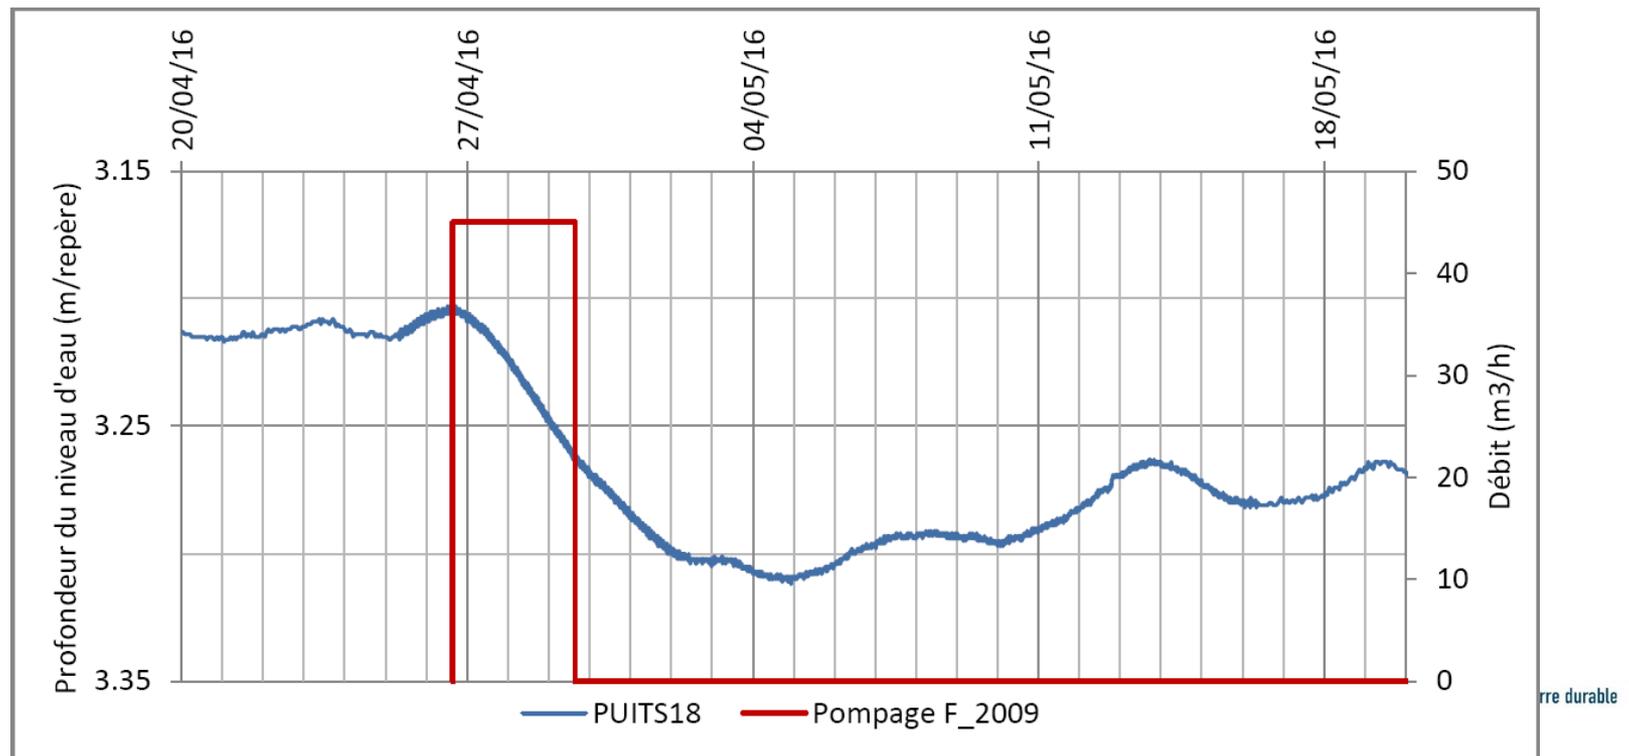
- Réaction des ouvrages à t=72h
 - Puits1 : s#0.3 m distant de 103 m du puits F_2009
 - Puits6 : s#0.3 m distant de 157 m du puits F_2009
 - Puits18 : s#0.06 m distant de 280 m du puits F_2009

Illustration 36 : Évolution de la profondeur du niveau d'eau au droit du puits18 lors de l'essai de nappe

- > **Lors de l'essai de nappe**, le rabattement dans les points d'eau proximaux, au bout de 72h de pompage à 45 m³/h était de :
 - 0,3 m au puits1 et au puits6, situés respectivement à 103 m et 157 m du puits F_2009 ;
 - 0,06 m au puits18, situé à 280 m du puits F_2009.

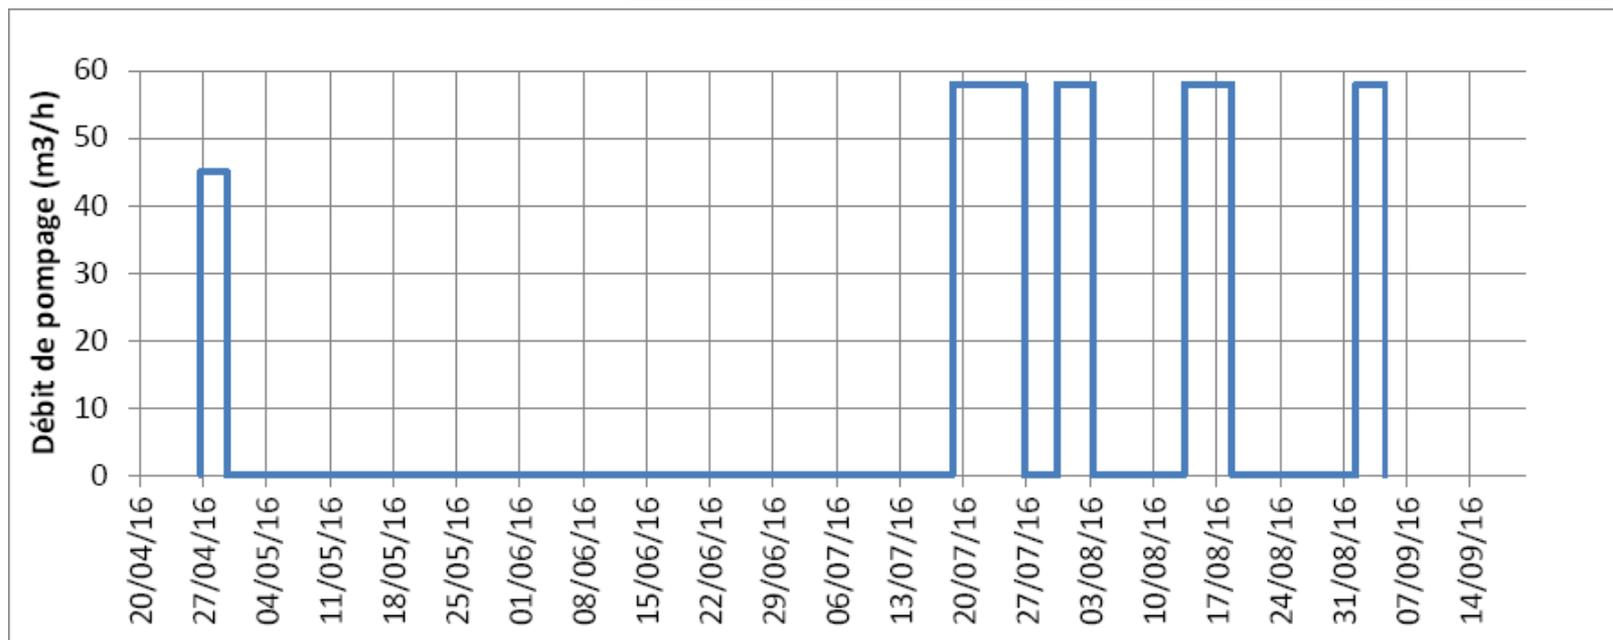
Illustration 53 : Prélèvements au puits F_2009 lors de l'essai de nappe et durant la période d'irrigation

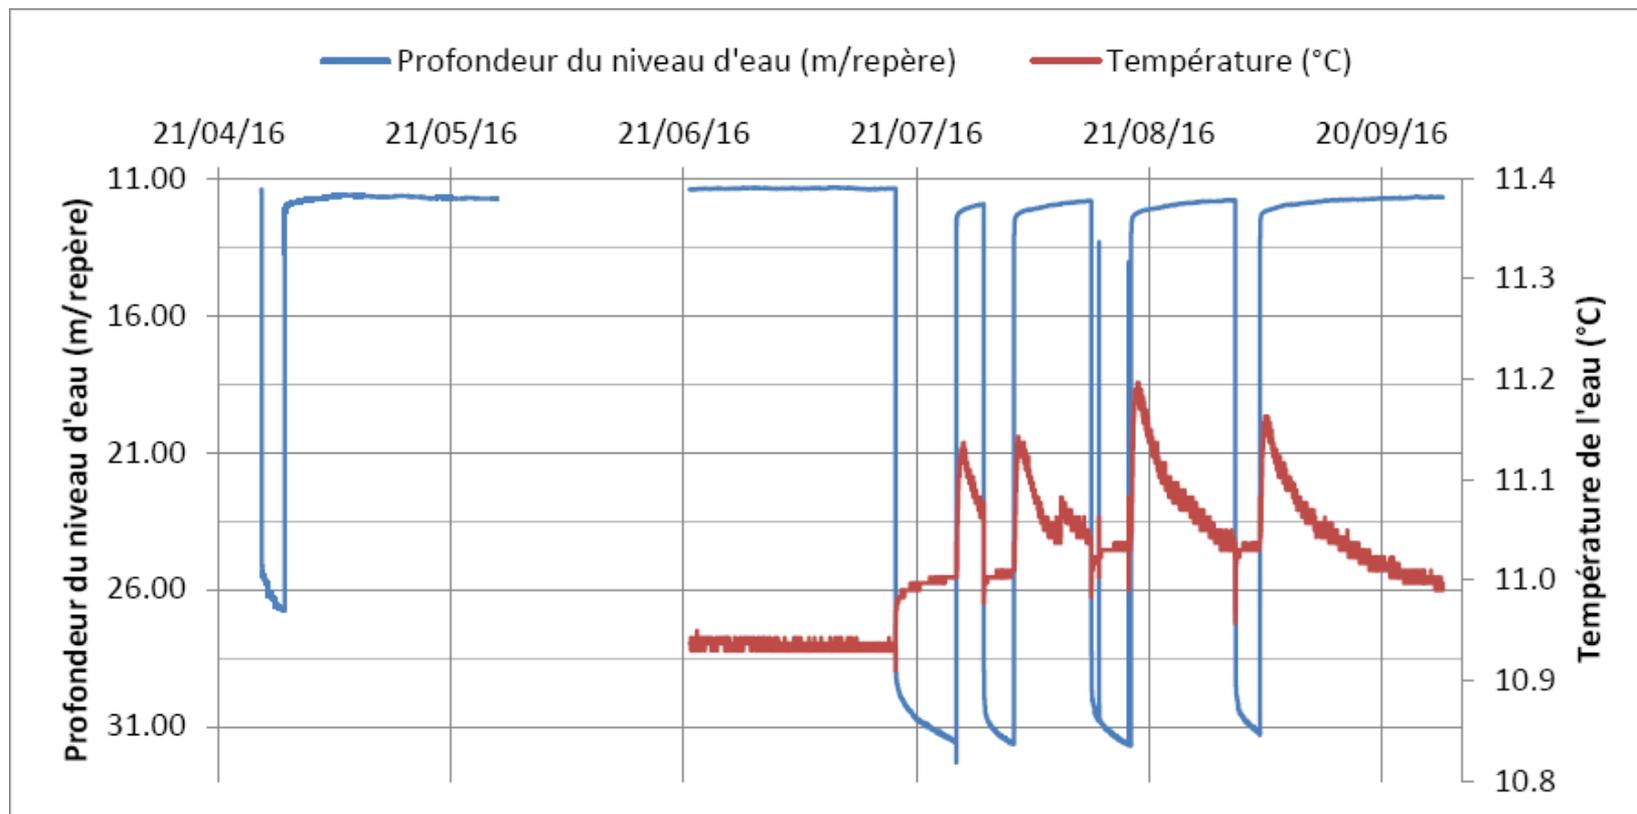
> Rabattement au puits de pompage

Illustration 54 : Évolution de la profondeur du niveau d'eau et de la température de l'eau au droit du puits F_2009

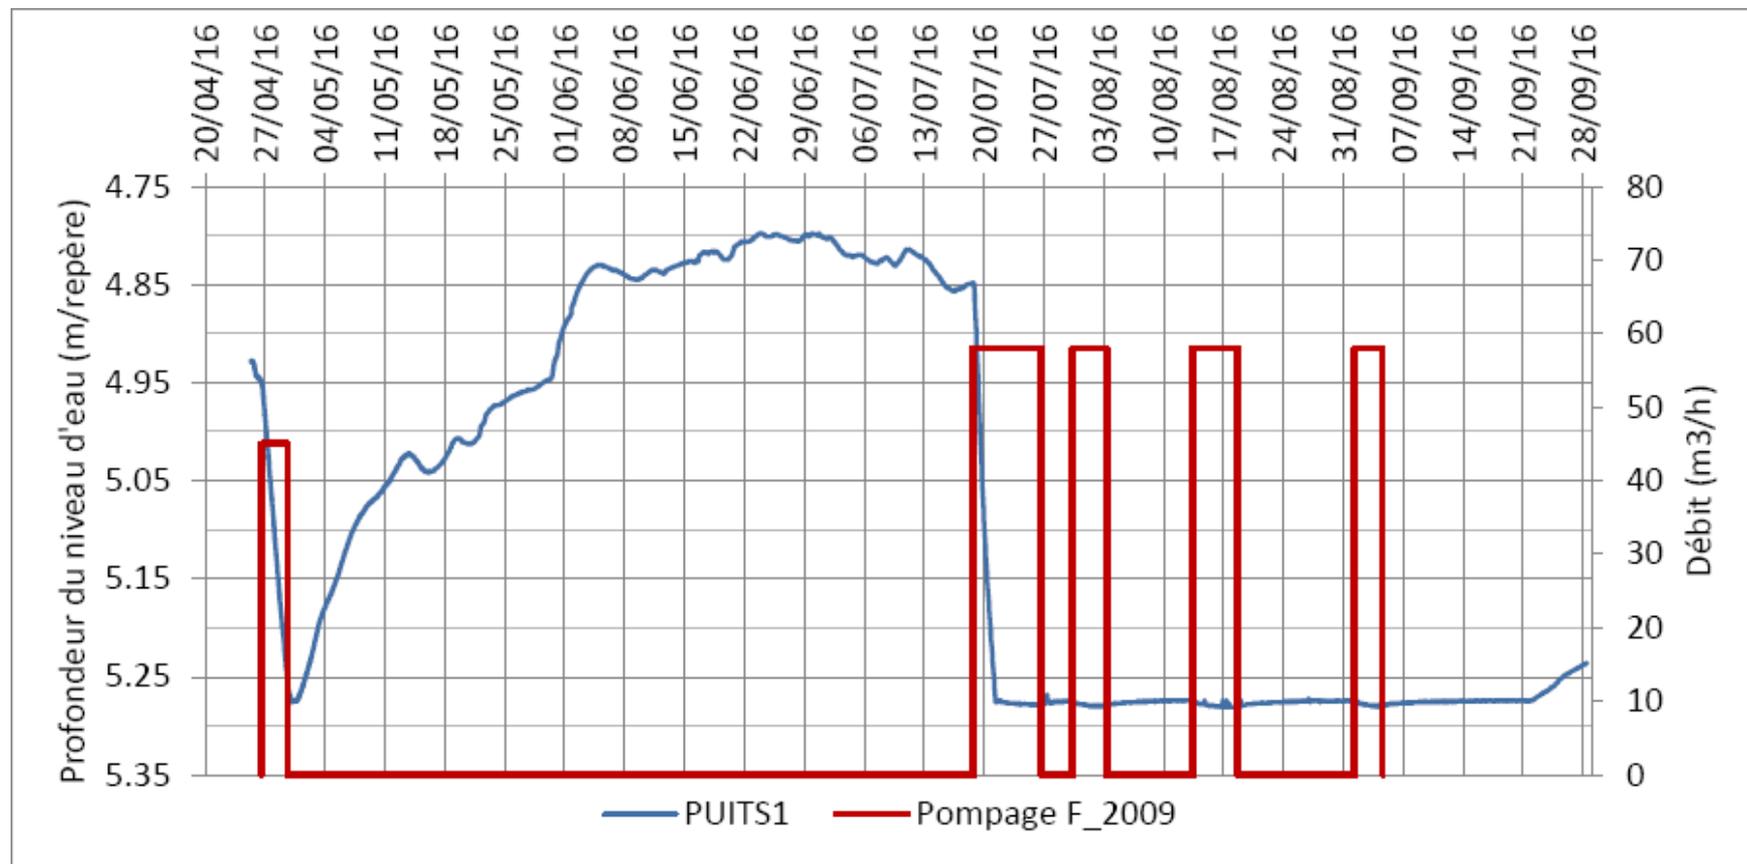
➤ Point d'eau ayant réagis : puits1, puits6, puits18, puits2dev

Illustration 56 : Évolution de la profondeur du niveau d'eau au droit du puits1 et du débit de pompage au puits F_2009

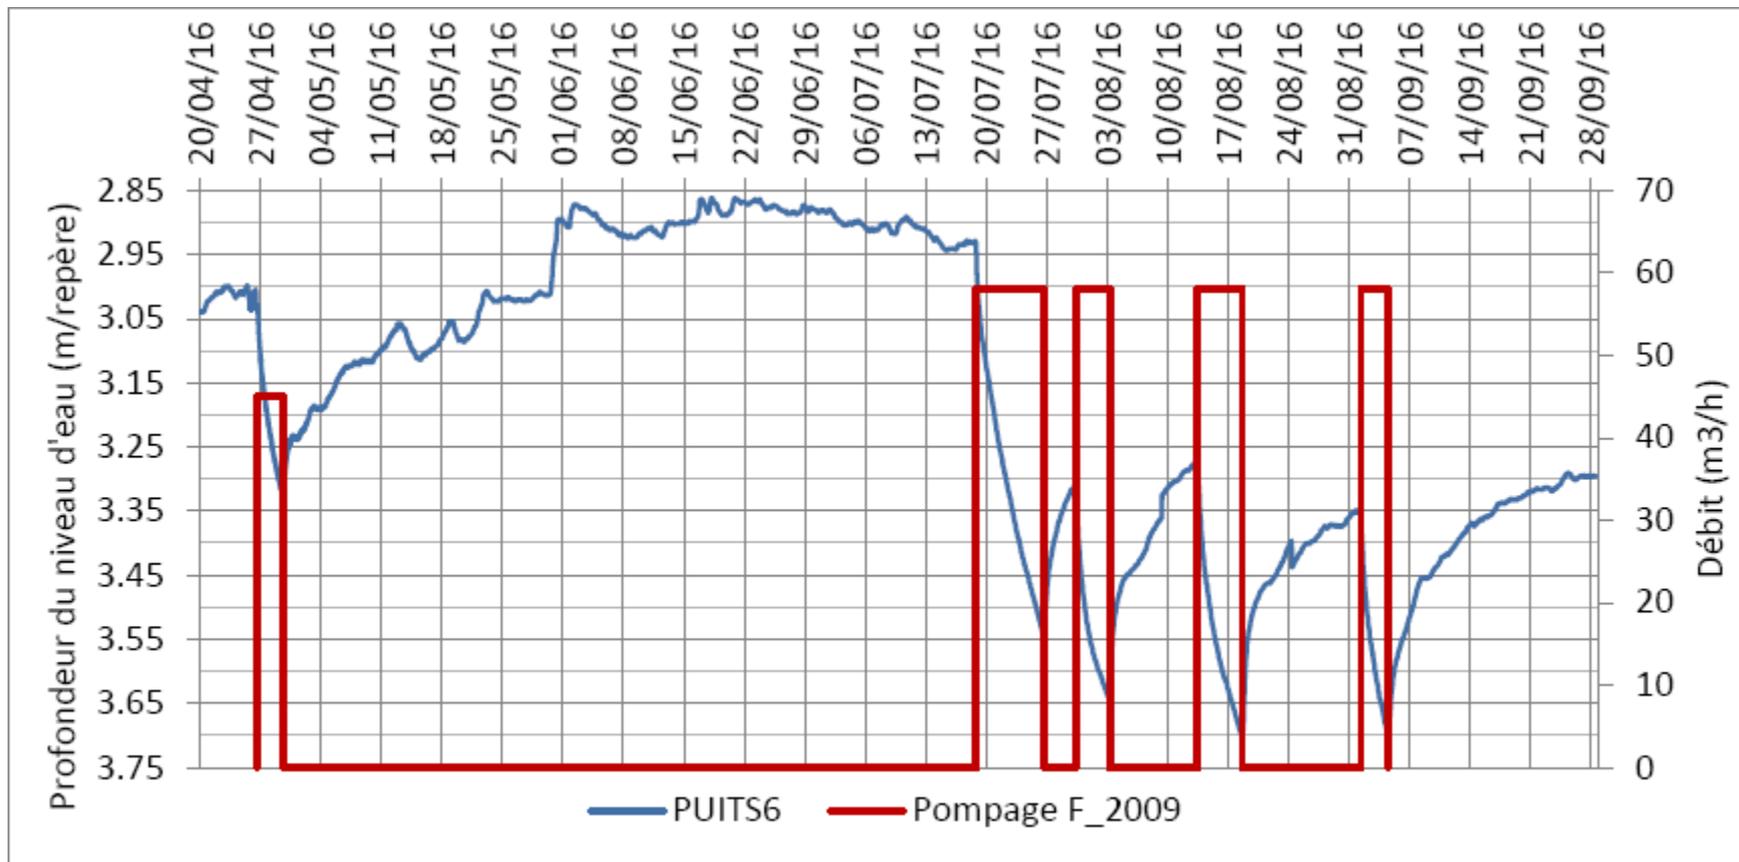
Illustration 57 : Évolution de la profondeur du niveau d'eau au droit du puits6 et du débit de pompage au puits F_2009

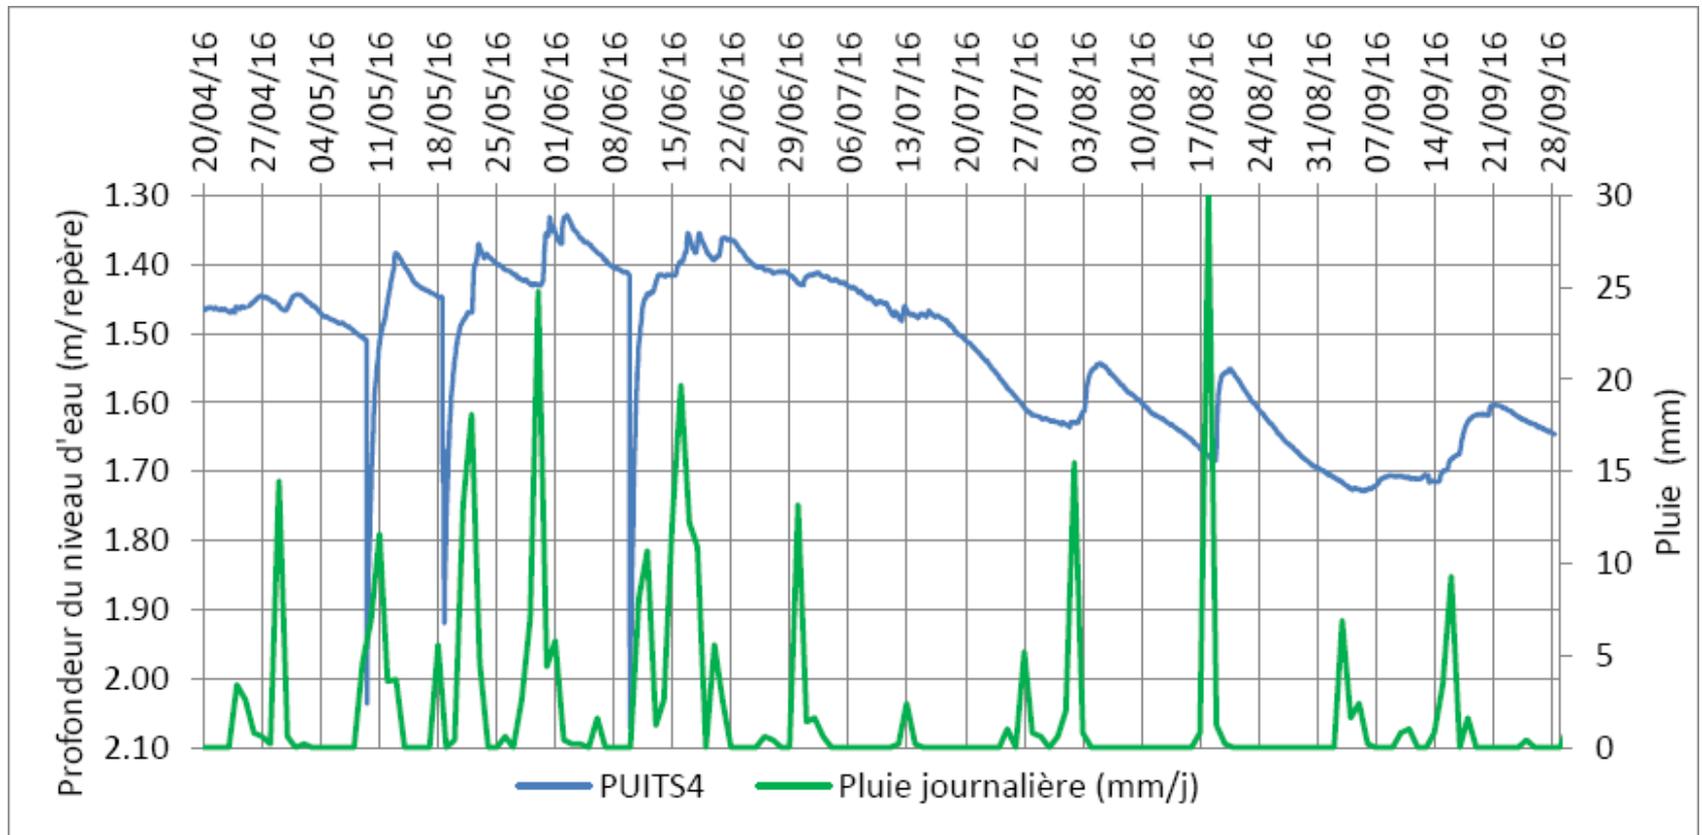
- Déclin naturel de la nappe en période estivale

Illustration 63 : Évolution de la profondeur du niveau d'eau au droit du puits4 et de la pluie journalière F_2009

- Les autres points d'eau (puits4, puits8, puits9, mare9, etang15) ne montrent **pas d'impact hydrodynamique** lié aux phases de prélèvements. Ce constat est à relier à l'extension du cône de rabattement en nappe libre autour du puits F_2009.

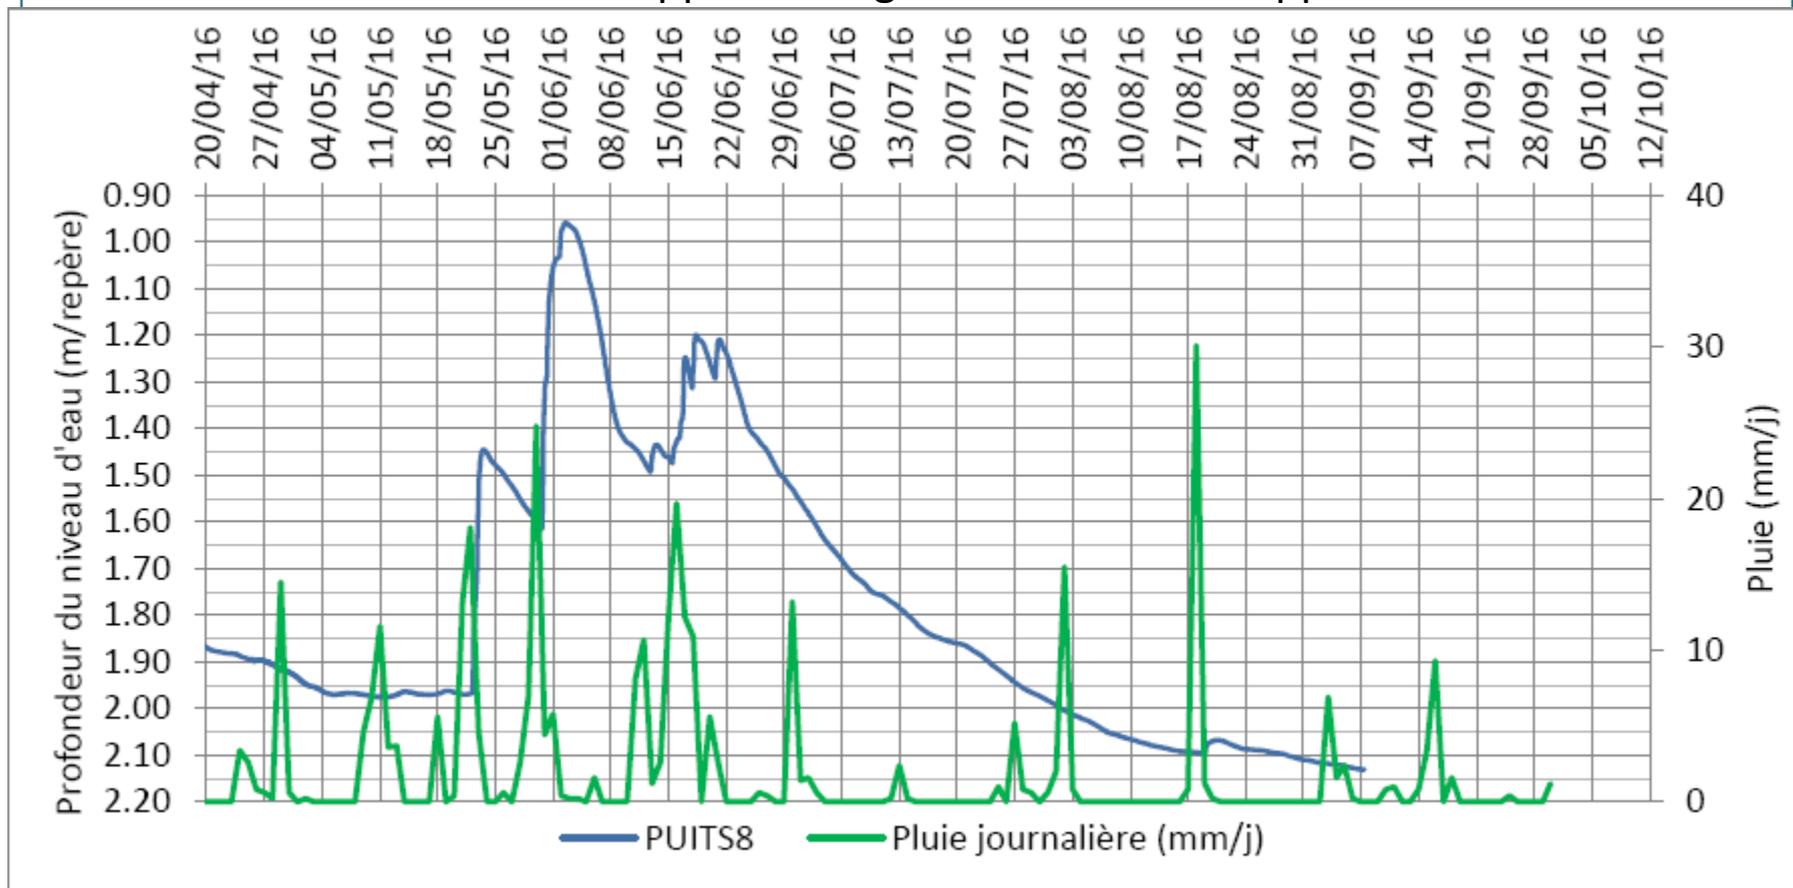
- Déclin naturel de la nappe : vidange naturelle de la nappe

Illustration 65 : Évolution de la profondeur du niveau d'eau au droit du puits8 et de la pluie journalière F_2009

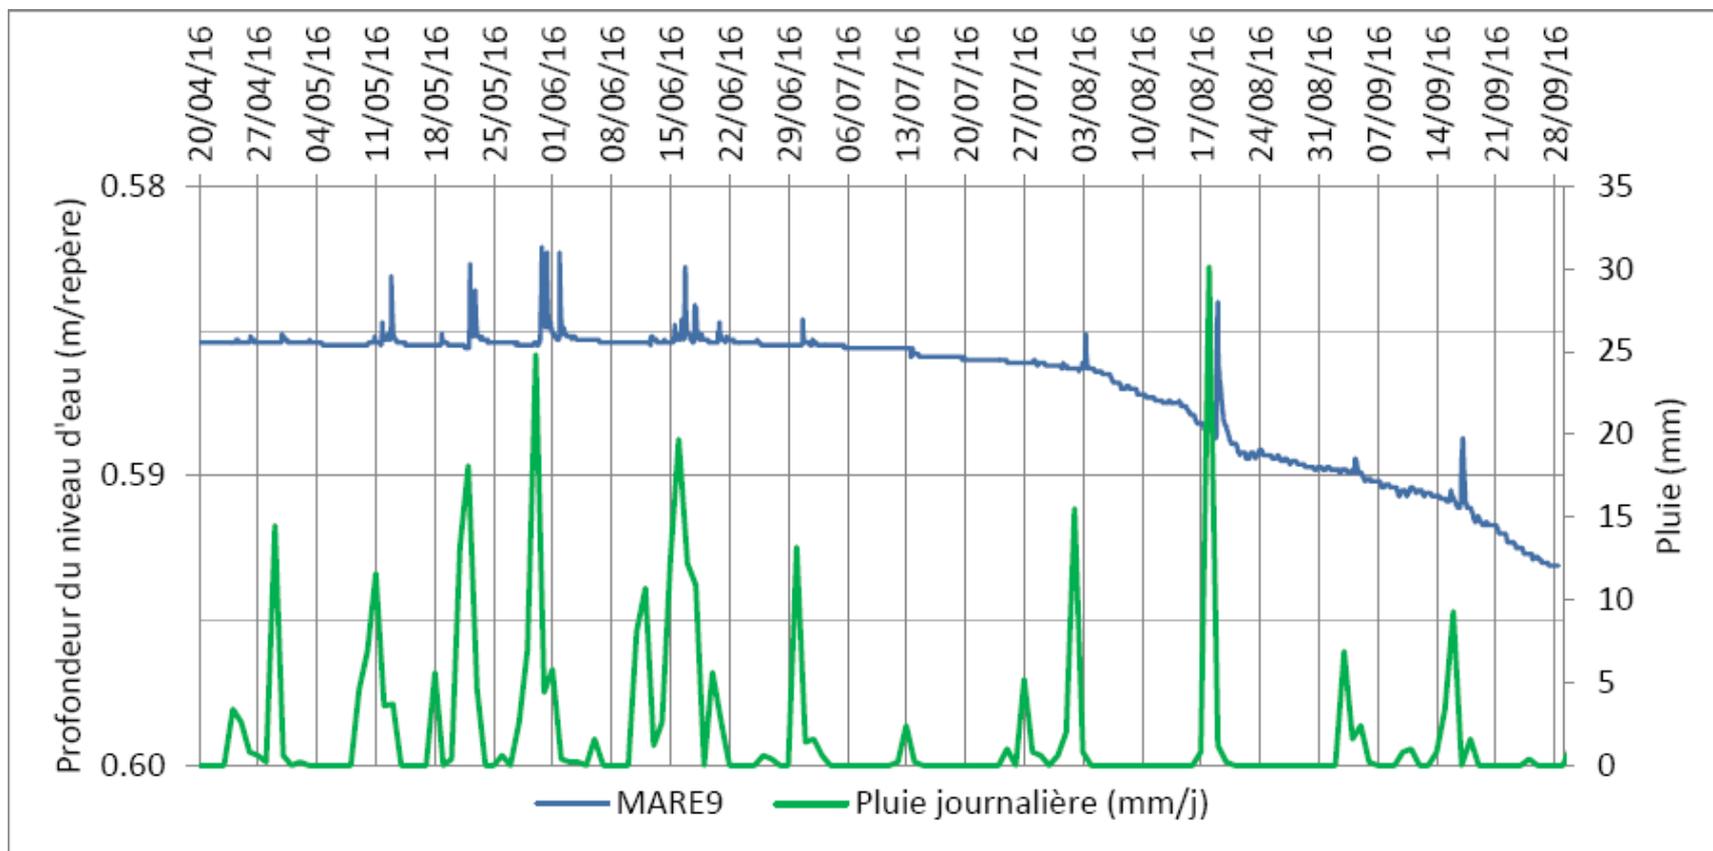
- Déclin naturel lié à l'absence de précipitations

Illustration 71 : Évolution de la profondeur du niveau d'eau au droit de la mare9 et de la pluie journalière F_2009

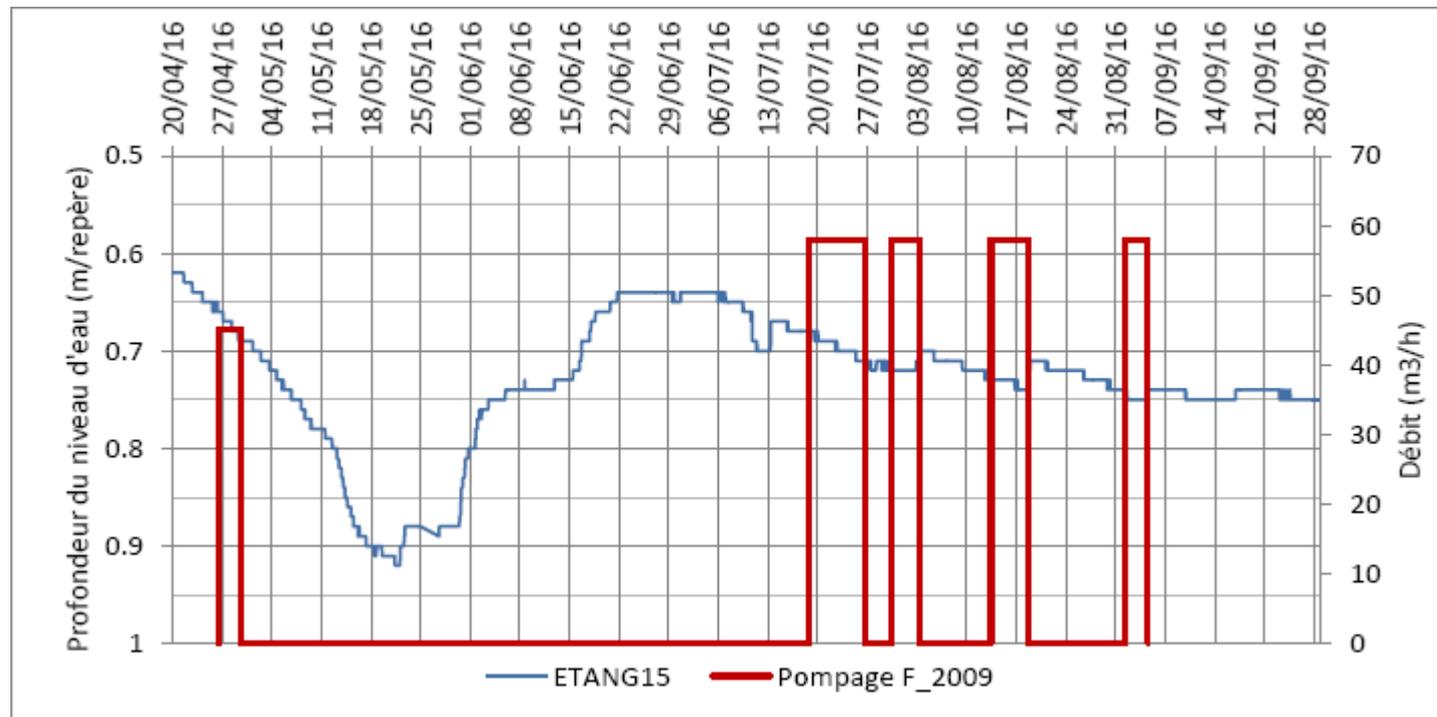
Illustration 72 : Évolution de la profondeur du niveau d'eau au droit de l'étang15 et du débit de pompage au puits F_2009

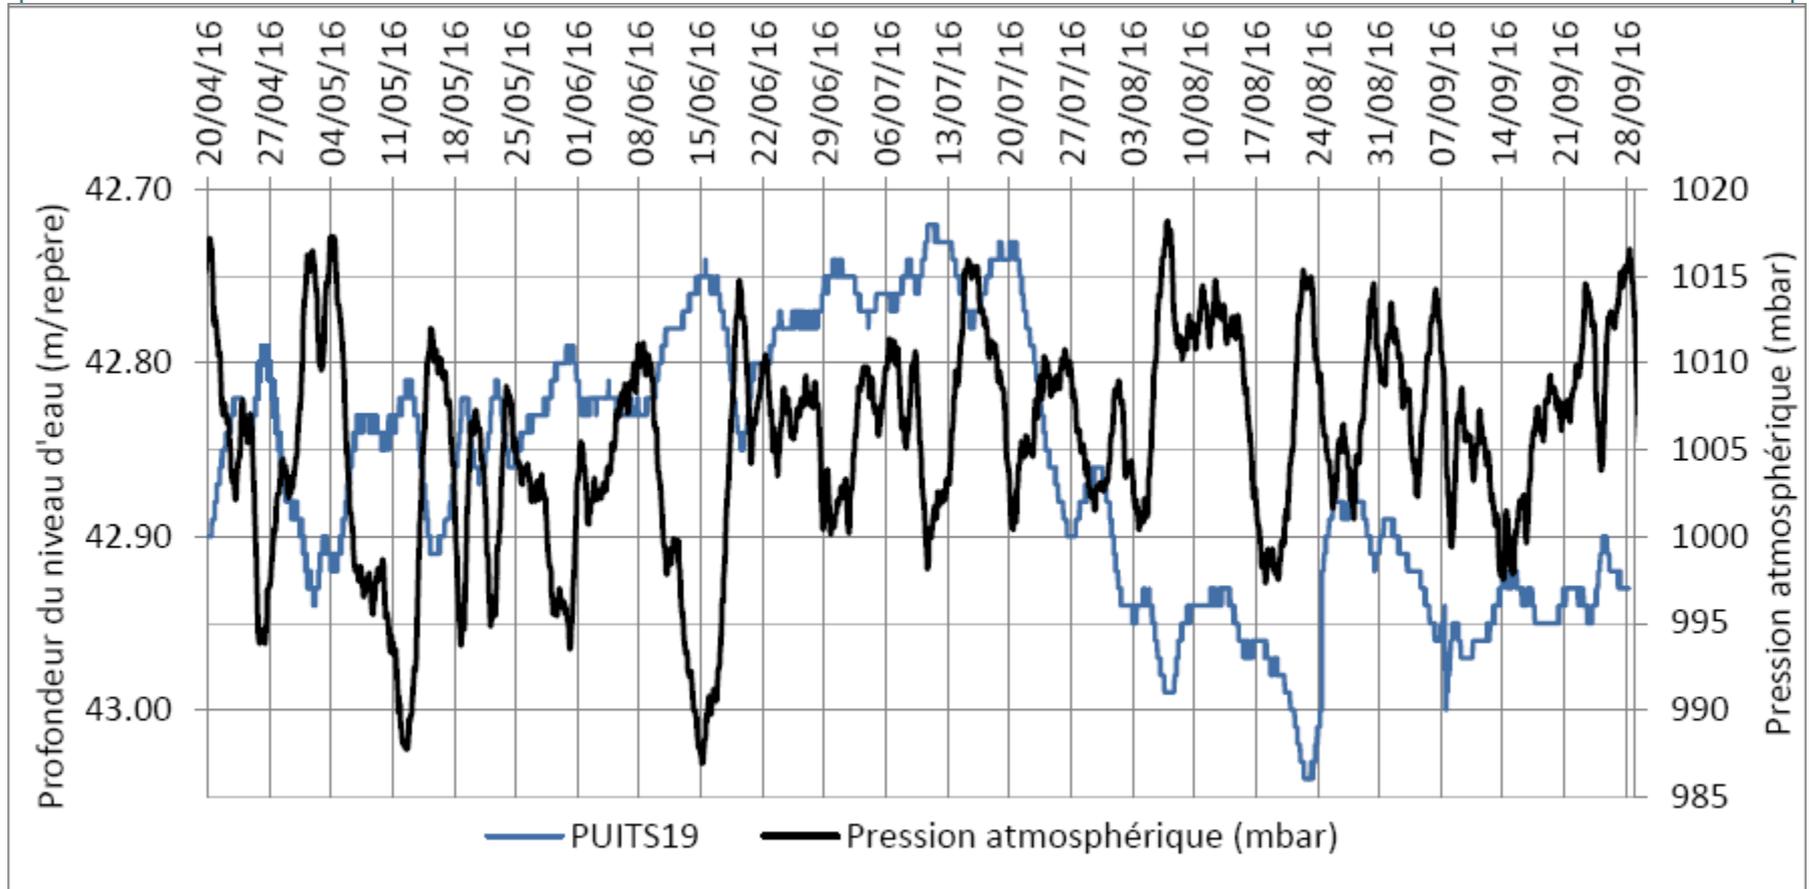
- Variation de la nappe lié aux variations de la pression atmosphérique

Illustration 69 : Évolution de la profondeur du niveau d'eau au droit du puits19 et de la pression atmosphérique F_2009
