Dossier de demande de Déclaration d'Intérêt Général

Dossier de demande d'autorisation au titre de la Loi sur
l'Eau et les Milieux Aquatiques

Le Programme Pluriannuel de Restauration et d'Entretien
de la Thève et ses affluents 2019-2024

SYNDICAT MIXTE DU BASSIN VERSANT DE LA THEVE

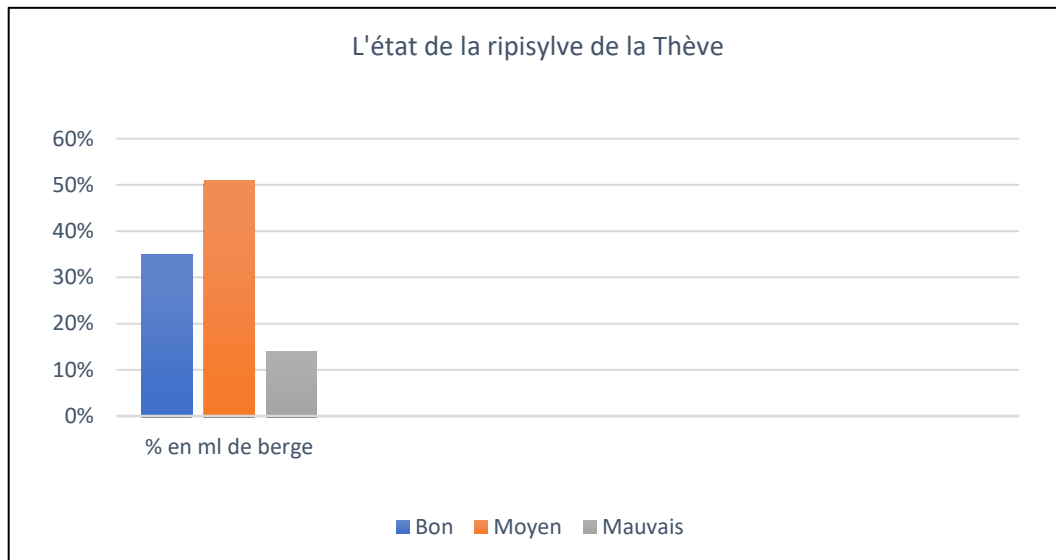
Figure 10 : Graphique représentant l'état de la ripisylve de la Thève

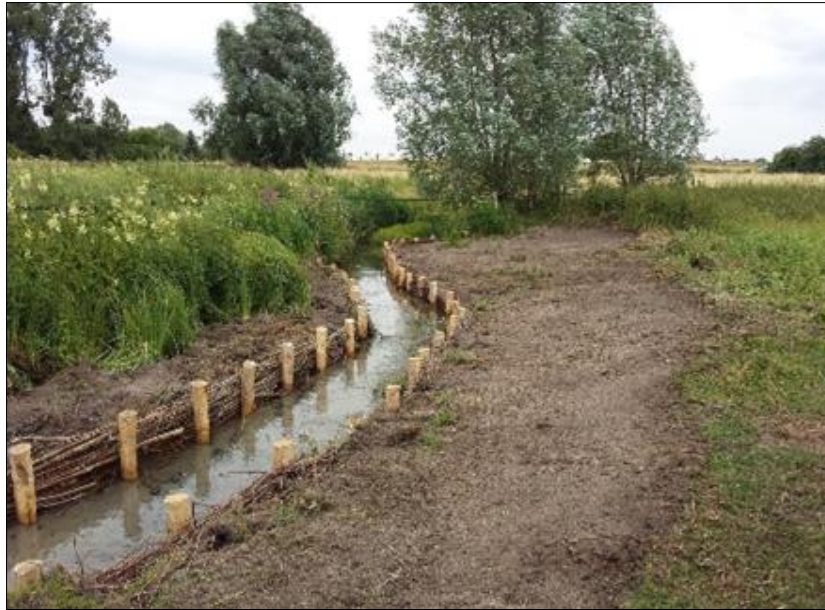
Figure 20 : Photo d'une restauration de berge en fascinage (SITRARIVE)

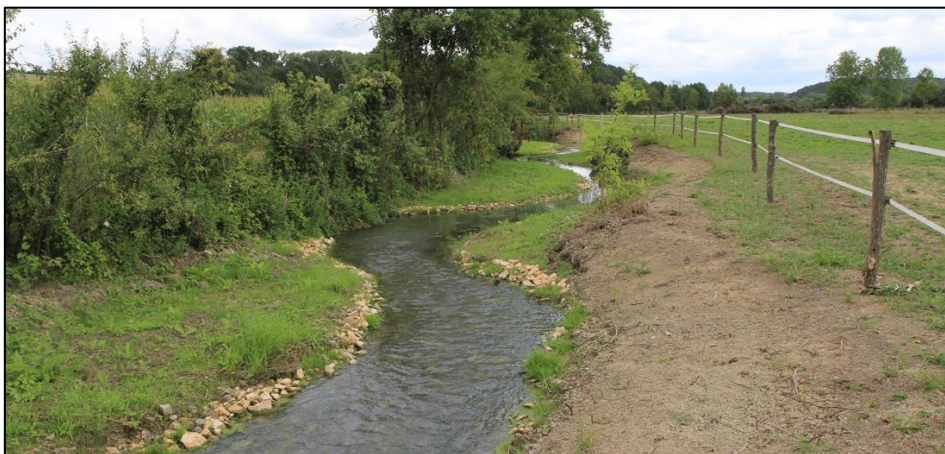
Figure 27 : Photo de banquettes végétalisées (Source : Le Syndicat Mixte d'Aménagement de la Vallée de l'Aisne. SMAVAS)

Une technique alternative existe pour diversifier les écoulements d'un cours d'eau qui consiste à créer des banquettes végétalisées ou risbermes, qui sont des ouvrages latéraux visant à rétrécir localement la largeur du lit. Construits à partir de matériel végétal (pieux de saule, châtaignier) ou cordon de granulats grossiers et remblaiement de terre derrière. Il est préconisé d'ensemencer rapidement la banquette voir y planter des hélrophytes et boutures. Dans les zones à forte contrainte, l'usage d'un géotextile biodégradable est recommandé.

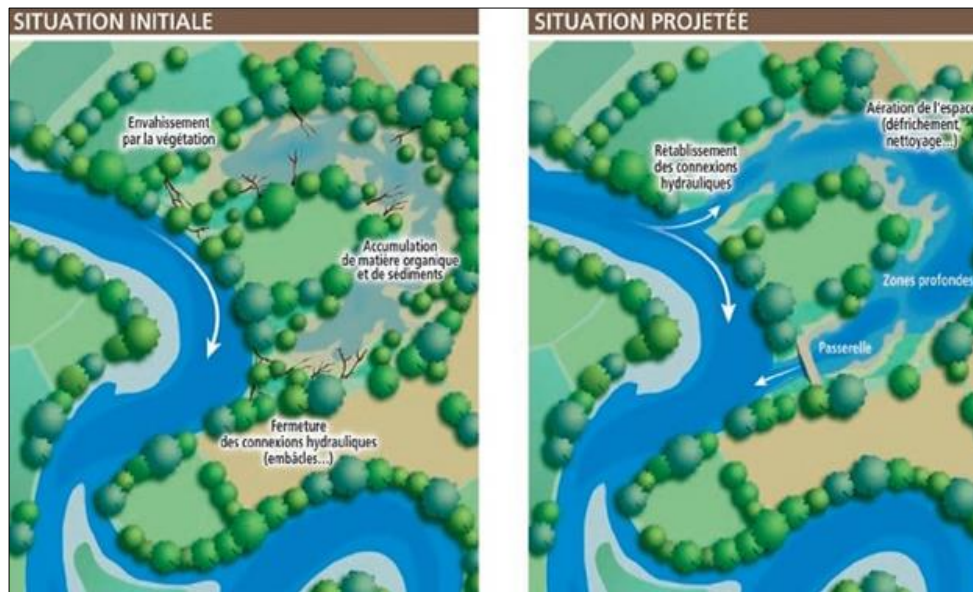
Figure 30 : Illustration reconexion d'annexe hydraulique (Source : AFB)

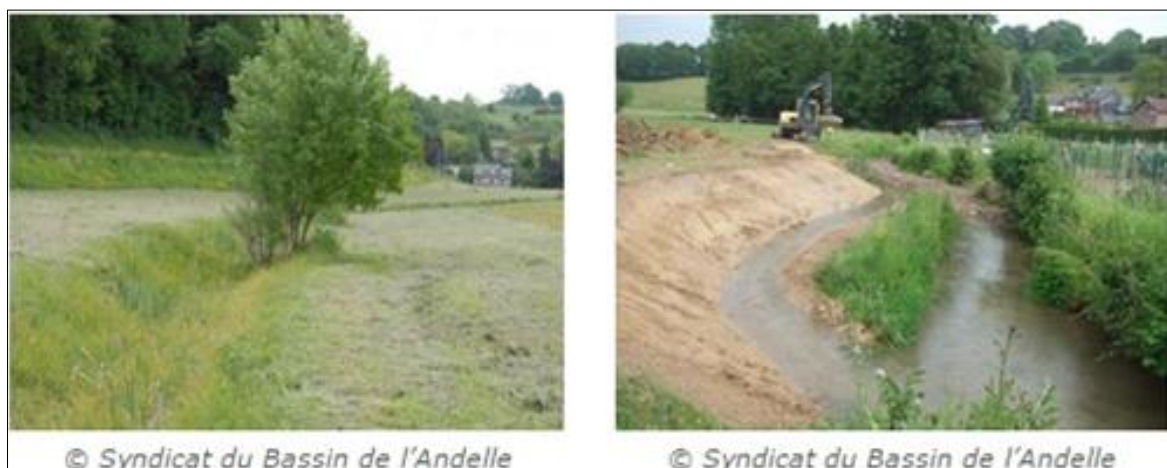
Figure 32 : Illustration de remise en talweg (Source : www.zoneshumides.eafrance.fr)

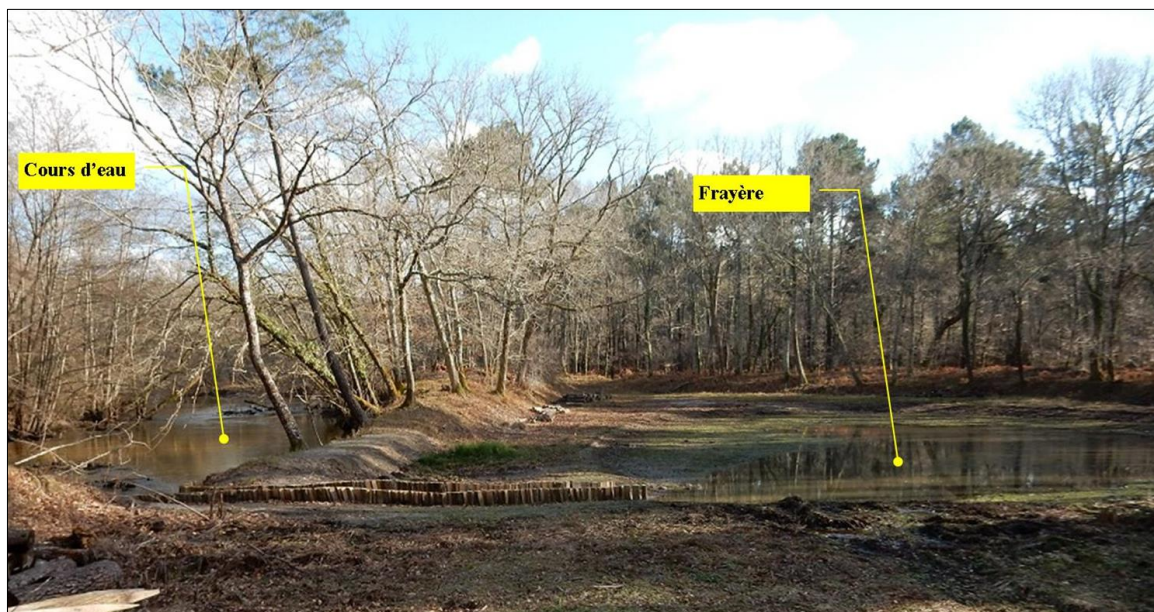
Figure 38 : Illustration système de frayère (Source : Zone Humide Gironde)

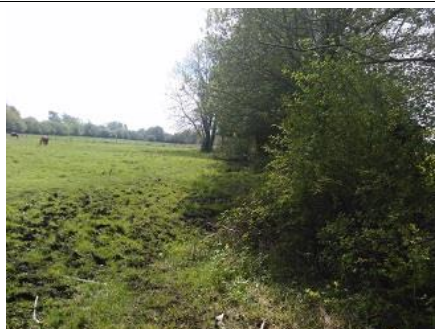
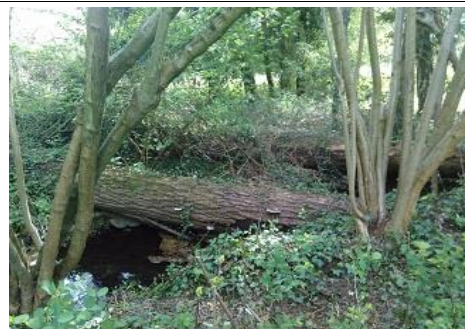
Proche de la confluence avec la Thève, un Saule dépérissant est tombé près du ruisseau et forme un embâcle.

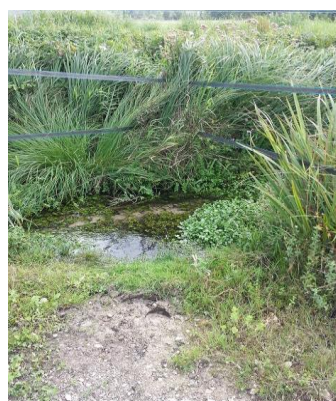
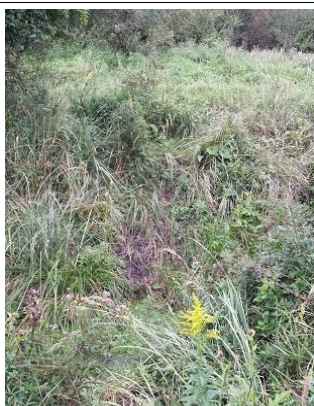
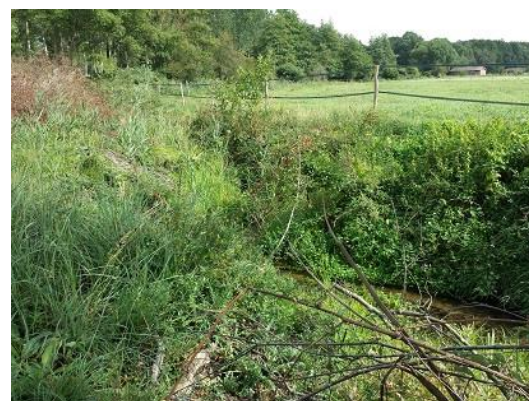
Le ru de la Tour Rochefort est un affluent de la Thève qui est impacté par la présence d'ouvrages de franchissement mal conçus, d'abreuvoirs inadaptés et des caractéristiques physiques à corriger.
