Etudes préalables à la création de la ZAC multi-sites « Vallée du Thérain »

Site B : ZI n°1

DIAGNOSTIC INITIAL DE POLLUTION DES SOLS

Rapport SSE 1121/B

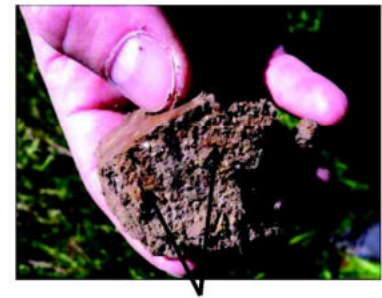
Figure 3 : Principe de détermination des zones humides

Cas 1 : d'horizons histiques (ou tourbeux) débutant à moins de 50 centimètres de la surface du sol et d'une épaisseur d'au moins 50 centimètres.

Cas 2 : de traits réductiques débutant à moins de 50 centimètres de la surface du sol. Nous adopterons dans ce cas la codification suivante Go et/ou Gr apparaissant avant 50 cm.

Cas 3 : de traits rédoxiques débutant à moins de 25 centimètres de la surface du sol et se prolongeant ou s'intensifiant en profondeur. On indiquera g avant 25 cm.

Cas 4 : de traits rédoxiques débutant à moins de 50 centimètres de la surface du sol, se prolongeant ou s'intensifiant en profondeur, et de traits réductiques apparaissant entre 80 et 120 centimètres de profondeur. On indiquera ici un g avant 50 cm se prolongeant par un Go et/ou Gr entre 80 et 120 cm.

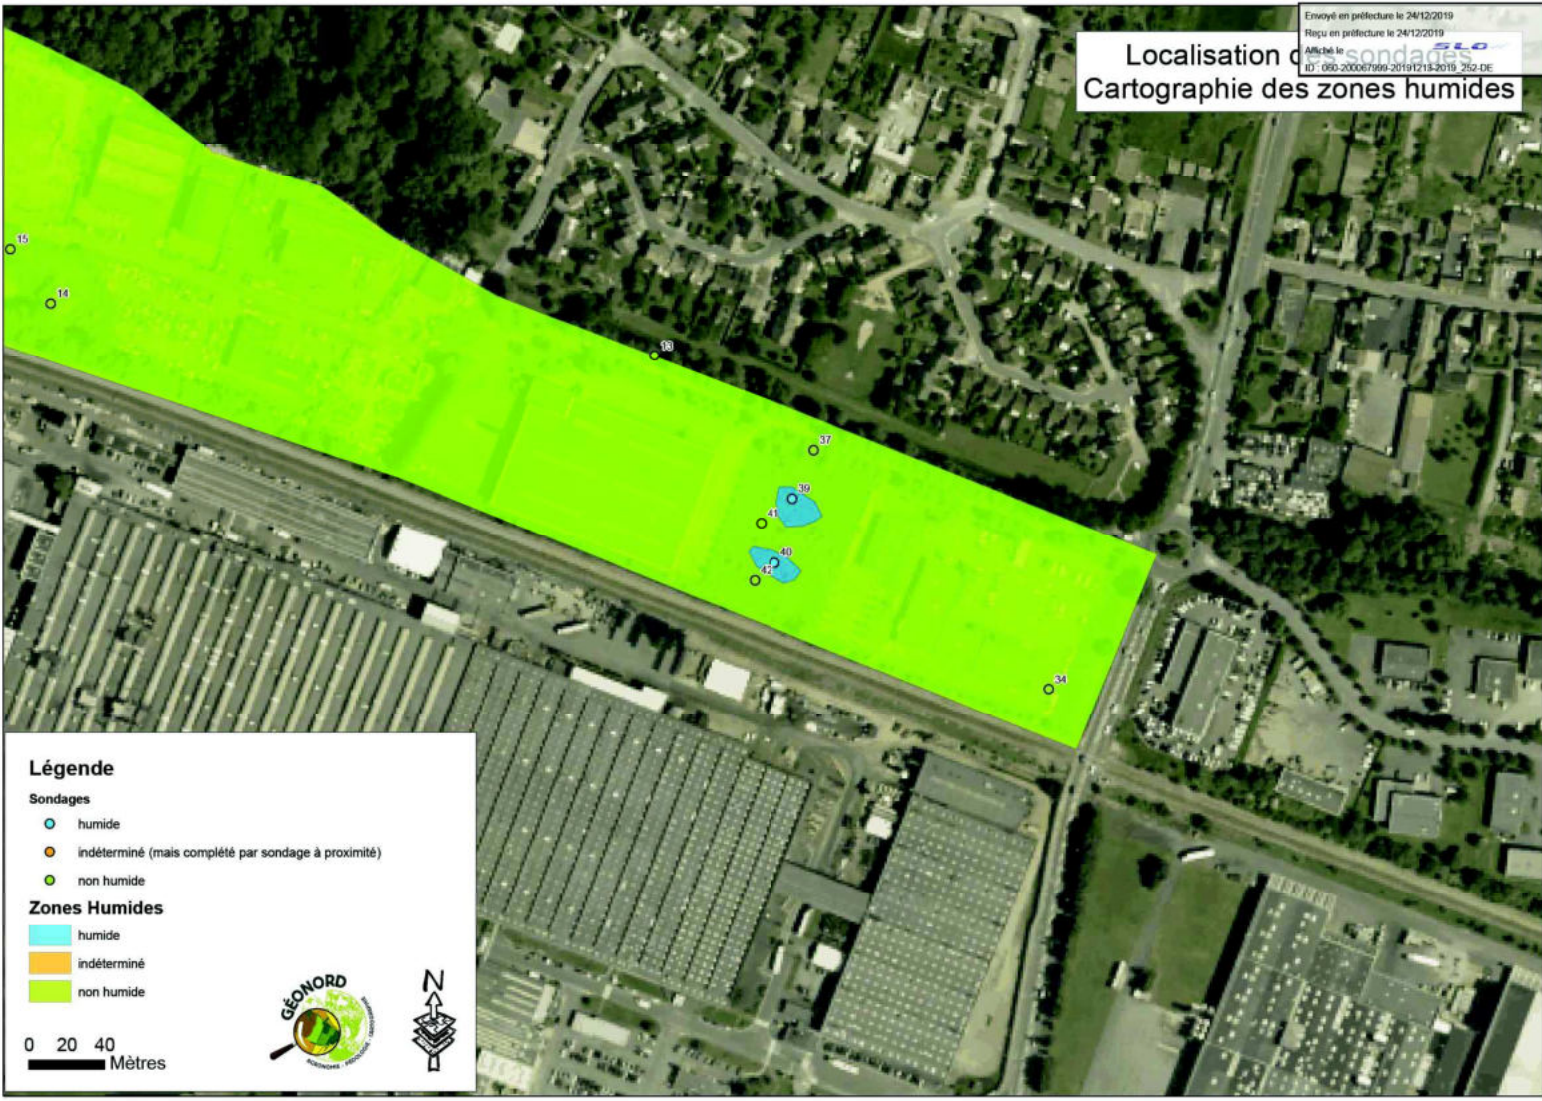
Localisation des sondages Cartographie des zones humides

Une vue d'ensemble en pleine page au 1/10 000 se trouve en annexe de ce rapport, ainsi que 3 planches au 1/5 000 et 1 planche au 1/2000 concernant une parcelle du secteur A.

La limite du zonage des zones humides se situe donc entre les sondages correspondant aux sondages classés zones humides et les sondages classés non zone humide. Usuellement, la limite de la zone se situe à équidistance entre deux sondages, l'un humide et l'autre non humide.

Dans notre cas, afin d'être plus précis, les limites entre deux points ont été dessinées à partir de la lecture morphologique du paysage.

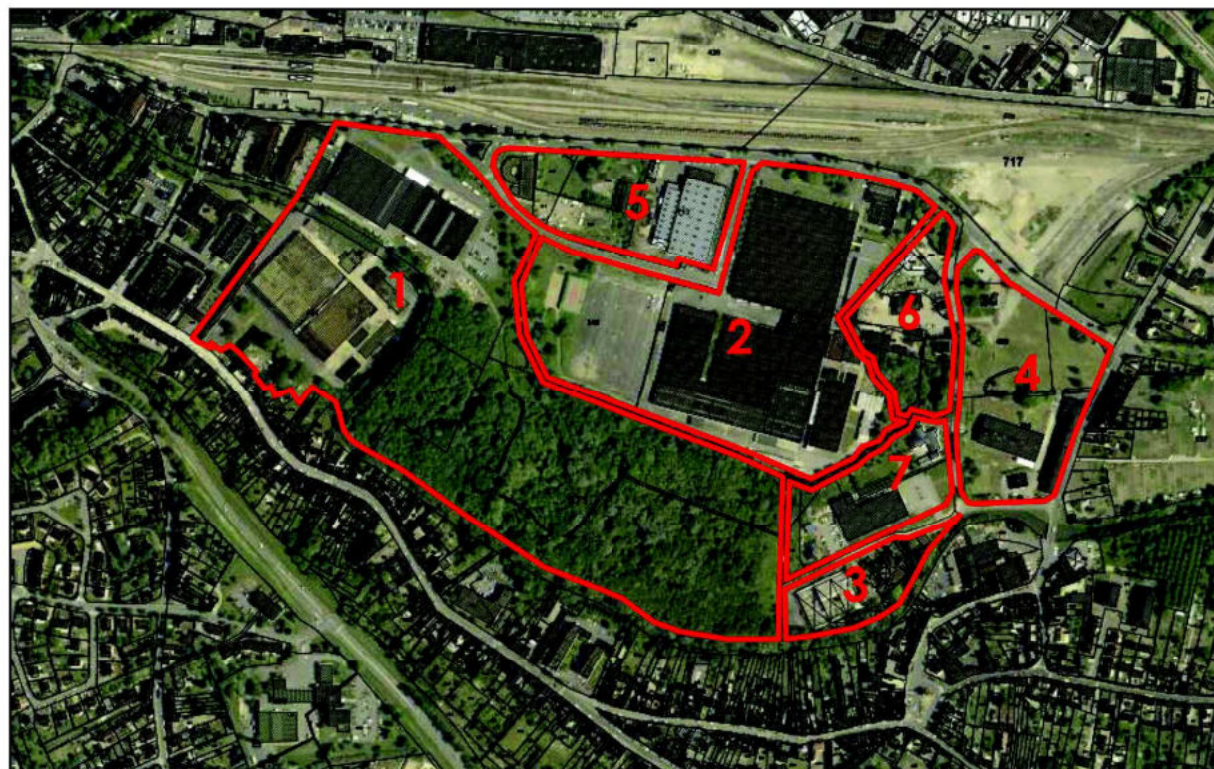
Figure n°3 : Découpage du site B en 7 lots
(Fond de plan : IGN – échelle approximative : 1/7 500)

La figure ci-dessous présente l'extension géographique de chacun de ces lots.

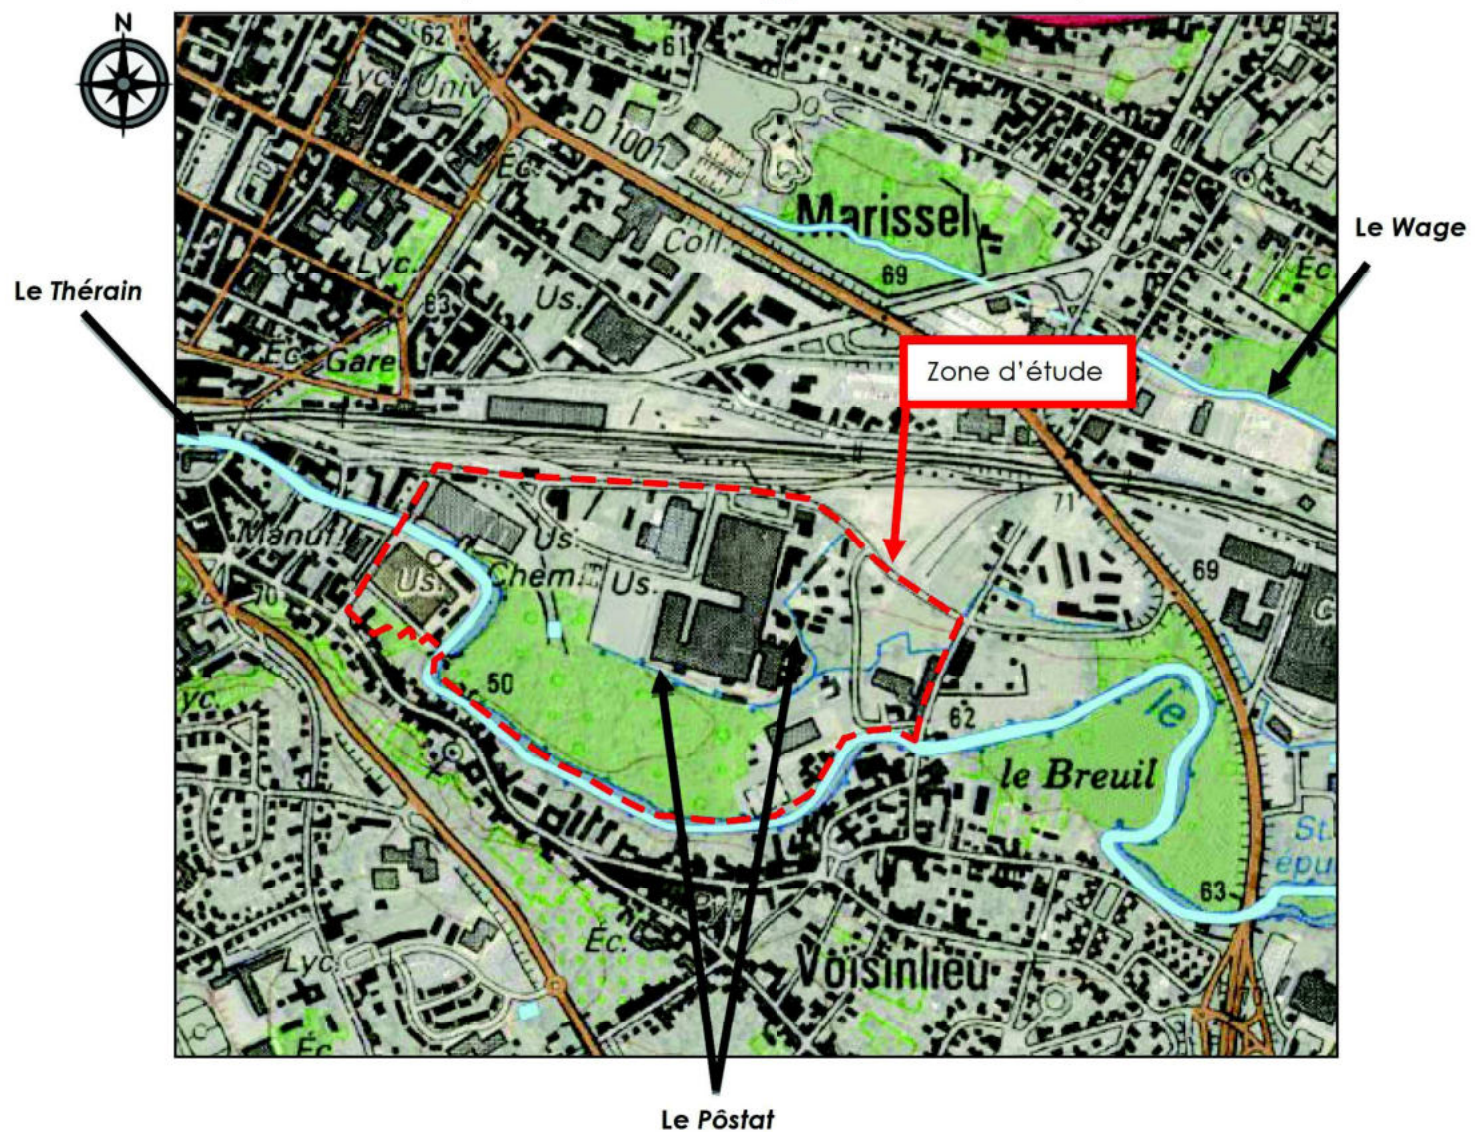
Figure n°6 : Contexte hydrographique du site B
(Source : IGN, échelle approximative : 1 / 11 000)

La carte ci-dessous présente la localisation du *Pôstat*, du *Thérain* et du *Wage*.

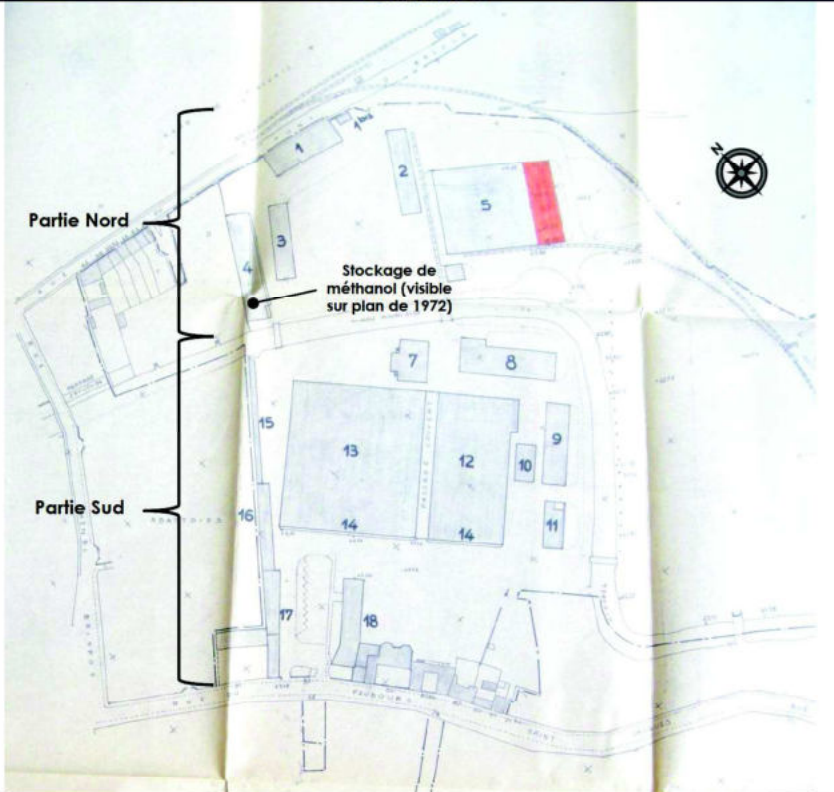
<p>Plan issu d'un dossier d'archives relatif à une demande de classement liée à l'extension d'un magasin de stockage (Projet = partie en rouge du bâtiment n°5).</p> <p>Partie Nord</p> <p>Un bâtiment localisé le long du Thérain observable sur les clichés présentés en page précédente n'existe plus.</p> <p>Un poste de livraison EDF (1bis) est présent le long de la limite Nord du site, qui comprend également trois magasins de stockage de matières premières et matériel (1, 4, 5), un atelier de menuiserie et d'application de vernis cellulosique (3) et un atelier de débitage (2).</p> <p>Sur un plan de 1972 présent dans les dossiers disponibles aux archives départementales, un stockage de méthanol est identifiable dans le bâtiment 4.</p> <p>Partie Sud</p> <p>Le canal observé sur le plan de 1884 n'est plus visible et a laissé place le long de la limite Ouest du site à un atelier (15) et à des bureaux (16).</p> <p>La partie localisée entre le bâtiment principal (13) et le Thérain est occupée par deux magasins de produits finis (10 et 12), deux ateliers (8 + une partie du 9) et deux magasins matières premières (une partie du 9 + 11).</p> <p>Un bâtiment de bureaux (18) a remplacé les écuries.</p> <p>Une chaufferie industrielle (7), fonctionnant au coke, est présente au Nord du bâtiment principal.</p>

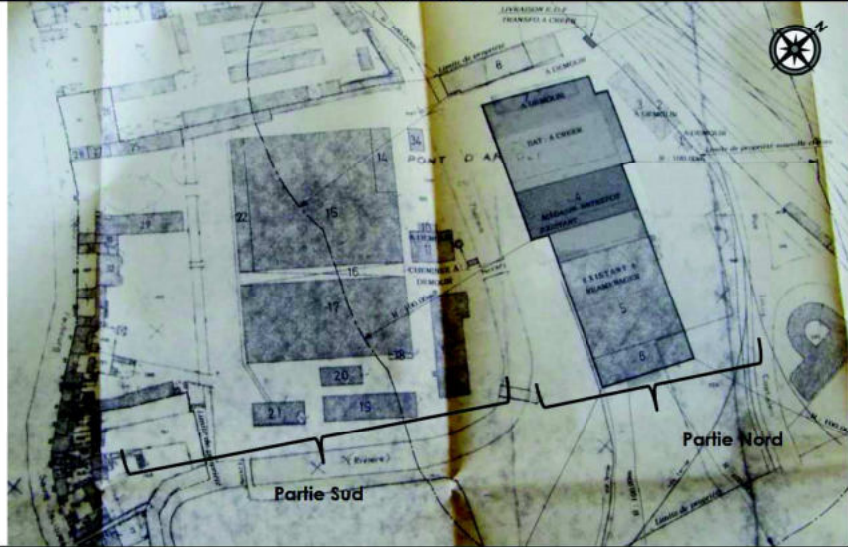
<p>Plan projet de 1995, issu d'un dossier d'archives, confirmé par la photographie aérienne de 2001.</p> <p>Partie Nord 4 bâtiments sont référencés « à démolir » sur ce plan. Un nouveau bâtiment est créé pour accueillir un atelier de production. Un poste de livraison d'électricité est également créé. La photographie aérienne de 2001 (Cf. annexe 2) confirme ces modifications. Seul le bâtiment créé présente une forme légèrement différente de celle prévue.</p> <p>Partie Sud Aucune modification majeure n'est identifiée par rapport au plan de 1992.</p>

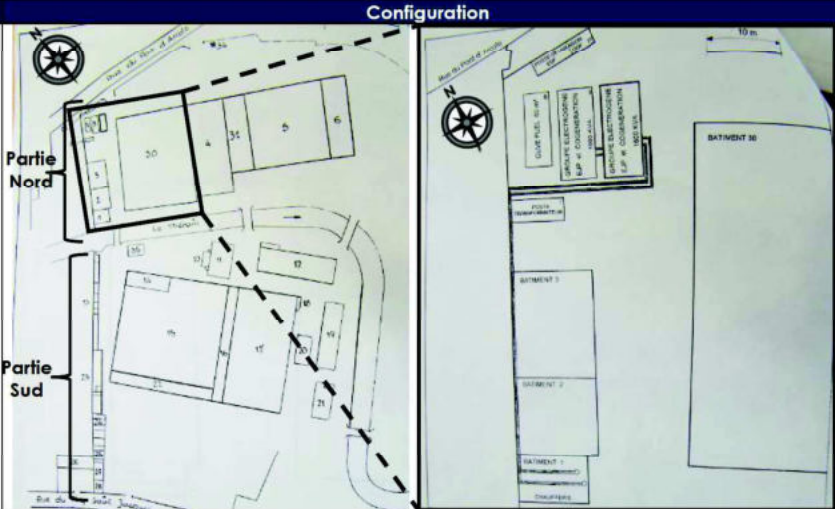
<p>Plans projet de 1997 issu d'un dossier d'archives et confirmés par la photographie aérienne de 2001.</p> <p>Partie Nord</p> <p>Le dossier d'archives de 1997 comprend les informations relatives à la création d'une centrale de production d'énergie électrique en cogénération comprenant :</p> <ul style="list-style-type: none"> - Une cuve fuel de 60 m³ aérienne ; - Deux groupes électrogènes ; - Un poste de transformation ; - Une chaufferie. <p>Partie Sud</p> <p>Aucune modification majeure n'est identifiée par rapport aux plans de 1992 et 1995.</p>

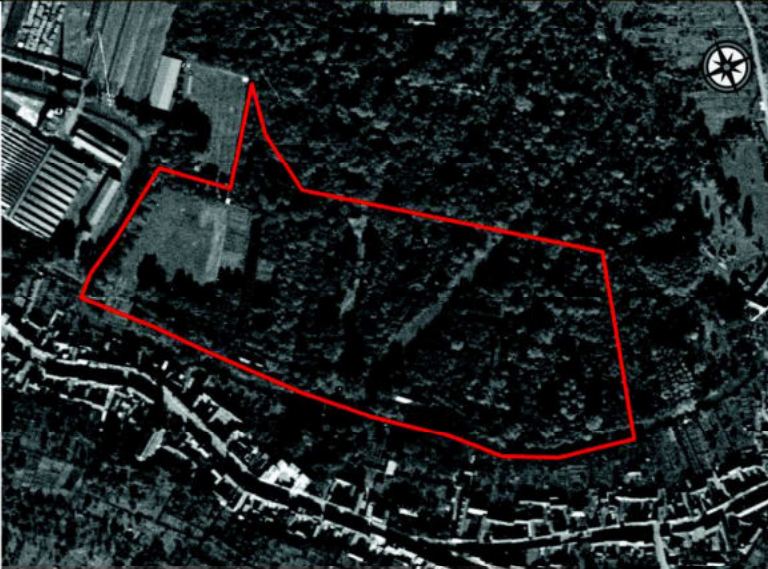
Année	Configuration	Commentaires
1936-1961

<p>Photographie aérienne de 1936 recueillie auprès de l'Institut Géographique National, fournie à titre d'exemple.</p> <p>Sur la période 1936-1961, les clichés aériens disponibles montrent que le site est occupé par de la végétation :</p> <ul style="list-style-type: none">- Des zones arborées sur la plus grande partie ;- Des zones de végétation ouverte. <p>Seuls quelques petits bâtiments, dont la localisation varie selon les clichés, sont observables.</p>

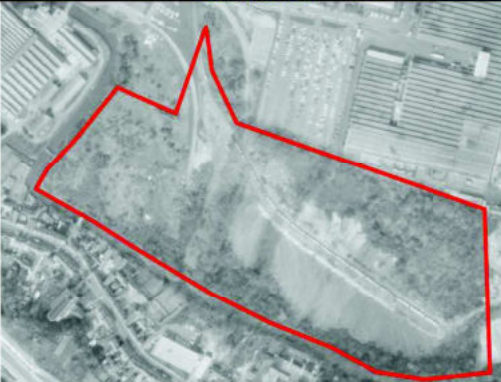
Année	Configuration	Commentaires
1977

<p>Photographie aérienne de 1977 recueillie auprès de l'Institut Géographique National.</p> <p>Les zones de dépôt s'étendent vers l'Est.</p>
1985 / 2010

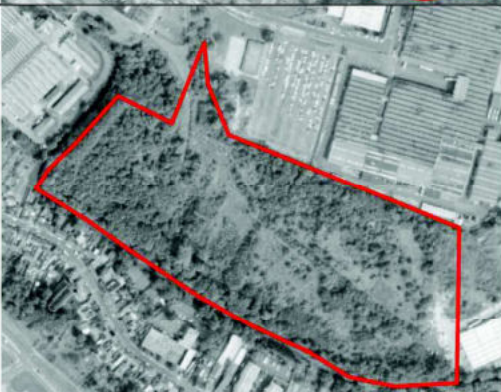
<p>Photographie aérienne de 1992 choisie pour illustrer cette période. D'autres clichés sont fournis en annexe 2.</p> <p>Au cours de cette période, la voie de chemin de fer et les zones de dépôt deviennent progressivement non visibles sur les photographies aériennes.</p> <p>La végétation se développe pour former une couverture arborée dense sur le cliché de 2010.</p>

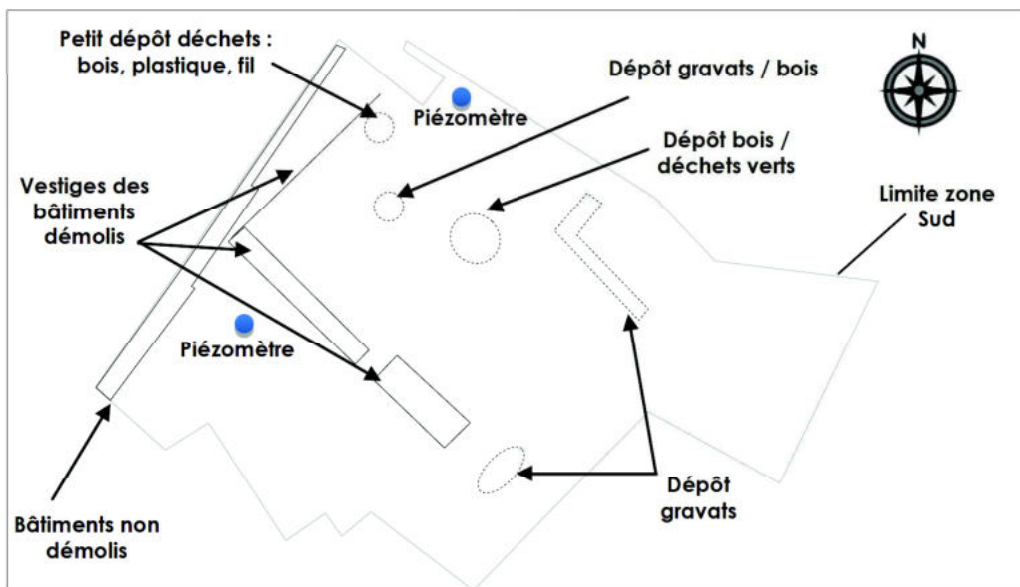
Figure n°11 : Schéma de l'organisation actuelle de la zone Sud (Echelle non respectée)

La zone Sud, qui abritait par le passé de nombreux bâtiments industriels de la société La Brosse et Dupont a fait l'objet de démolitions. Les éléments suivants étaient encore visibles lors de la visite :

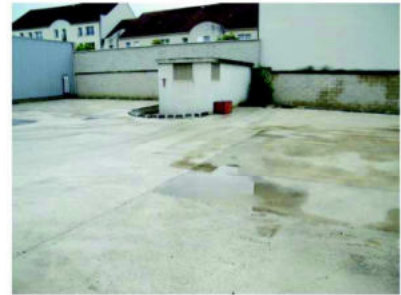
Partie bâtiments industriels – zone Nord – Transformateur Ouest

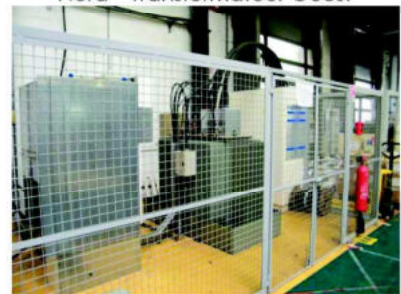
Partie bâtiments industriels – zone Nord – Transformateur dans bâtiment

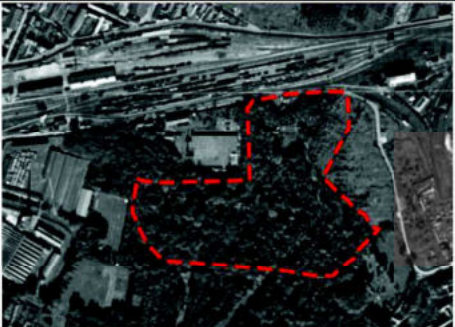
Année	Configuration	Commentaires
1936

<p>Photographie aérienne datant de 1936 recueillie auprès de l'Institut Géographique National.</p> <p>A cette date, le site est uniquement occupé par de la végétation, principalement arborée.</p>
1950

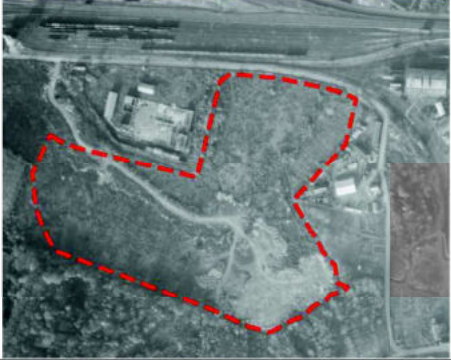
Année	Configuration	Commentaires
1956

<p>Photographie aérienne datant de 1956 recueillie auprès de l'Institut Géographique National.</p> <p>Présence d'une zone remaniée dans la partie Sud-Est du site.</p> <p>Le reste du site est occupé par de la végétation et un chemin d'accès.</p>
1961

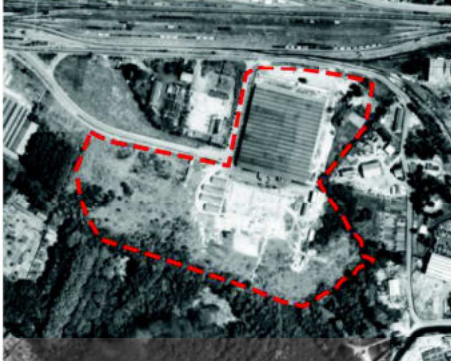
<p>Photographie aérienne datant de 1961 recueillie auprès de l'Institut Géographique National.</p> <p>Un bâtiment principal est observable dans la partie Nord du site.</p> <p>Des bâtiments de taille plus modeste sont également observables :</p> <ul style="list-style-type: none"> - 6 bâtiments au Sud-Ouest du bâtiment principal ; - 8 bâtiments au Sud-Est du bâtiment principal. <p>Les fondations d'un bâtiment de taille importante sont visibles, au Sud du principal bâtiment construit.</p>

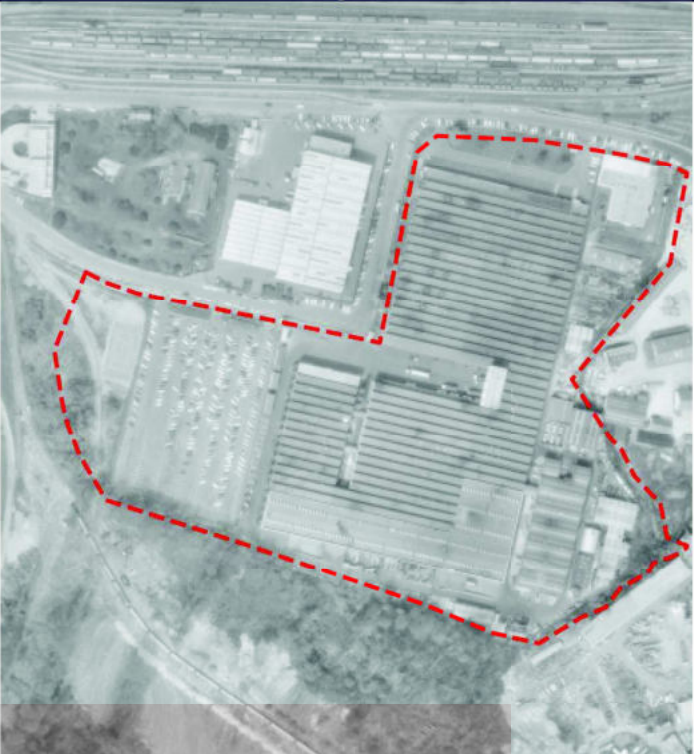
Année	Configuration	Commentaires
1977, 1985, 1992

<p>Photographie aérienne datant de 1985, recueillie auprès de l'Institut Géographique National, fournie à titre d'exemple. Les clichés de 1977 et 1992 sont disponibles en annexe n°2.</p> <p>Une extension importante des bâtiments est observée, la configuration du site atteinte étant proche de celle observée à la fermeture du site.</p> <p>Un dossier stocké aux archives départementales de l'Oise et daté de 1985 contient deux plans présentant l'organisation des ateliers à l'intérieur des bâtiments. Des photographies de ces plans sont fournies en annexe 5.</p> <p>Un parking et un terrain de tennis sont observés dans la partie Sud-Ouest du site.</p>

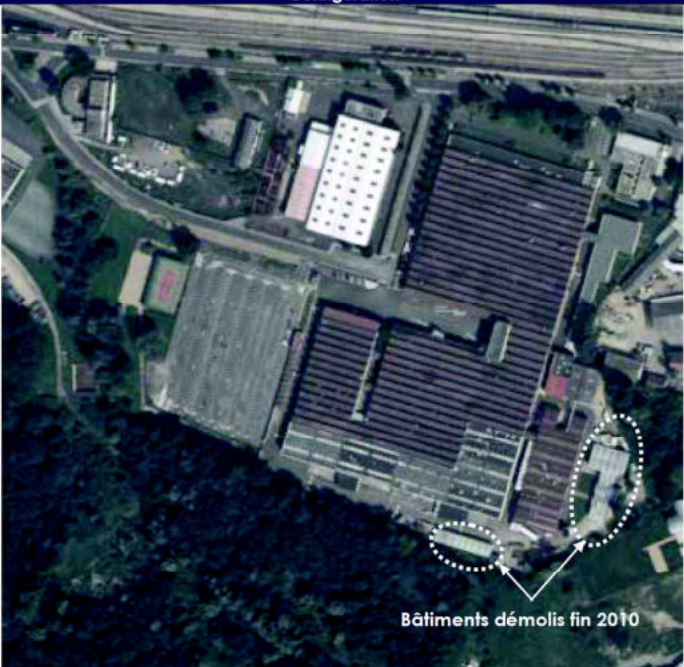
Année	Configuration	Commentaires
2001, 2010

<p data-bbox="687 1317 930 1339">Bâtiments démolis fin 2010</p>	<p data-bbox="1066 725 1497 808">Photographie aérienne datant de 2001, recueillie auprès de l'Institut Géographique National, fournie à titre d'exemple. Le cliché de 2010 est disponible en annexe n°2.</p> <p data-bbox="1066 819 1497 864">Peu d'évolutions sont observées par rapport à la configuration de 1985 :</p> <ul data-bbox="1098 875 1497 936" style="list-style-type: none">- Deux bâtiments ont été détruits à l'Est du bâtiment principal ;- Un nouveau bâtiment a été construit. <p data-bbox="1066 947 1497 987">Deux bâtiments encore visibles sur ce cliché ont été démolis fin 2010.</p>

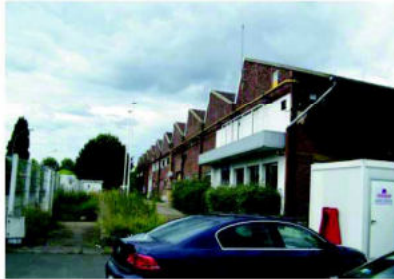
Bâtiment avec local sécurité +
postes de livraison gaz et électricité
(à gauche)

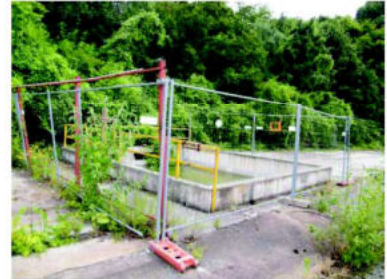
Fosse eaux pluviales

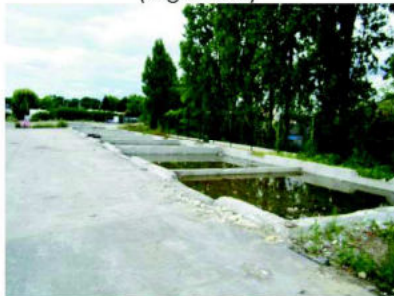
Fosses bétonnées

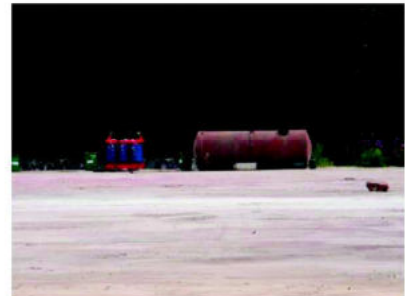
Cuve retirée et stockée en attente
d'évacuation

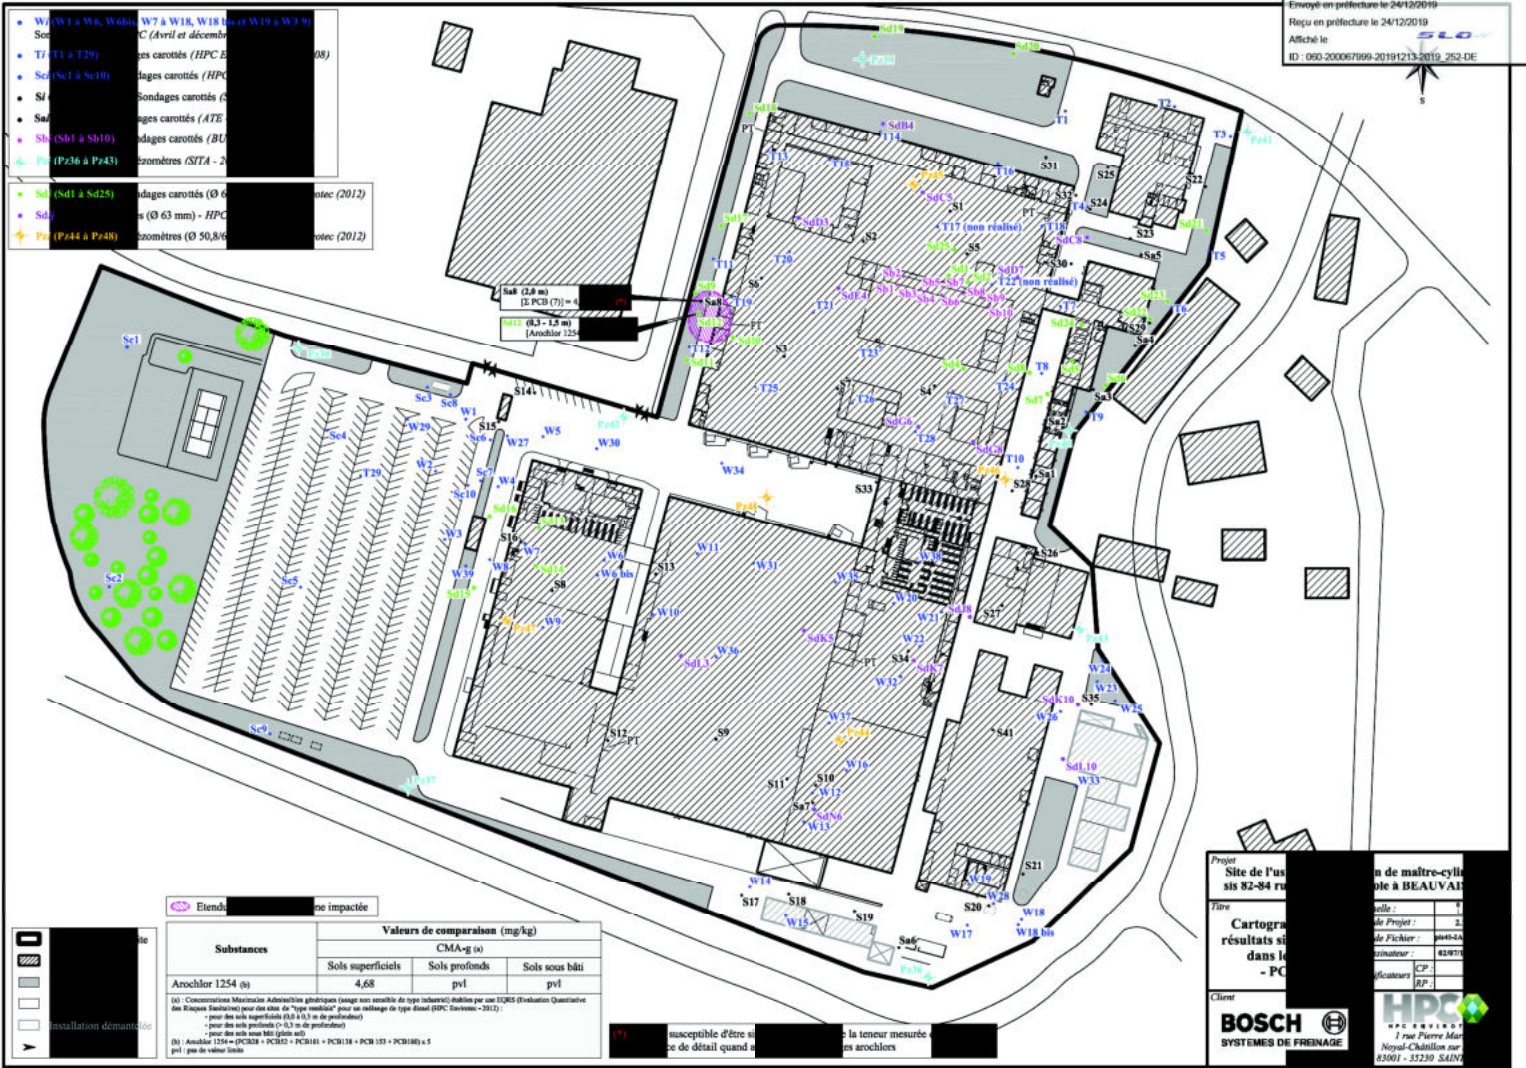
- Wj (W1 à W6, W6bis, W7 à W18, W18 bis et W19 à W19 j)
Sondages carotés (HPC E) (Avril et décembre 2018)
 - Tj (T1 à T29)
Sondages carotés (HPC E) (Avril et décembre 2018)
 - Scl (Sc1 à Sc30)
Sondages carotés (HPC E) (Avril et décembre 2018)
 - Sli
Sondages carotés (SITA - 2012)
 - Sali
Sondages carotés (ATE) (Avril et décembre 2018)
 - Sbi (Sb1 à Sb10)
Sondages carotés (ATE) (Avril et décembre 2018)
 - Pr (Pr36 à Pr43)
Sondages carotés (SITA - 2012)
-
- Sd (Sd1 à Sd28)
Sondages carotés (Ø 63 mm) (Avril et décembre 2012)
 - Sd2
Sondages carotés (Ø 63 mm) - HPC E (Avril et décembre 2012)
 - Pr (Pr44 à Pr48)
Sondages carotés (Ø 50,8 mm) (Avril et décembre 2012)

Substances	Valeurs de comparaison (mg/kg)		
	CMA-g (a)		
	Sols superficiels	Sols profonds	Sols sous bâti
Arochlor 1254 (a)	4,68	pvl	pvl

(a) Concentrations Maximales Admissibles globales (usage aux sensib. de type industriel) établies par une IQRIS (Evaluation Quantitative des Risques Sanitaires) pour des sites de "type sensible" pour un usage de type "Bât" (HPC) (Avril - 2012) :
 - pour des sols superficiels (0,3 à 0,5 m de profondeur)
 - pour des sols profonds (> 0,5 m de profondeur)
 - pour des sols sous bâti (général)

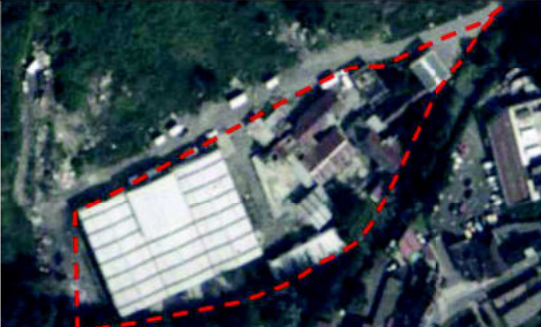
<p>Photographie aérienne datant de 2001, recueillie auprès de l'Institut Géographique National, fournie à titre d'exemple. Les clichés de 1985 et 1992 sont disponibles en annexe n°2.</p> <p>Un bâtiment de taille importante est implanté en partie Ouest du site. La partie Est est toujours occupée par de nombreux bâtiments mais leur configuration évolue au fil des années.</p>
