**Rapport de base prévu par la Directive IED
Unité de Valorisation Energétique de Villers-Saint-Paul (60)
exploitée par ESIANE**

**Référence du rapport : 9273758-1 / 1-5F8Z775
Rédigé le : 29/09/2020**

Rapport de base sur l'état des sols et des eaux souterraines de l'UVE de Villers Saint Paul (60)

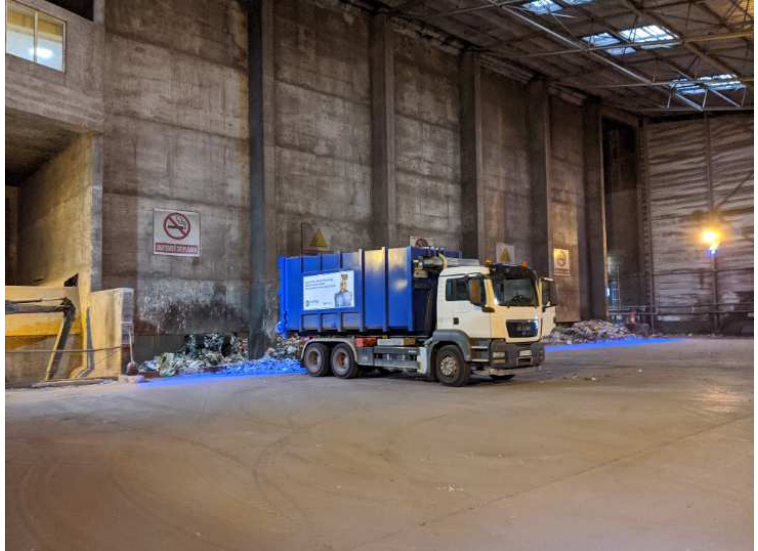
<p>Zone de déchargement des déchets et vue de la fosse depuis le poste de contrôle</p>	<p>Type de revêtement : Dalle béton</p> <p>Etat du revêtement : <input checked="" type="checkbox"/> bon état apparent <input type="checkbox"/> état dégradé</p> <p>Constat de pollution : RAS</p>

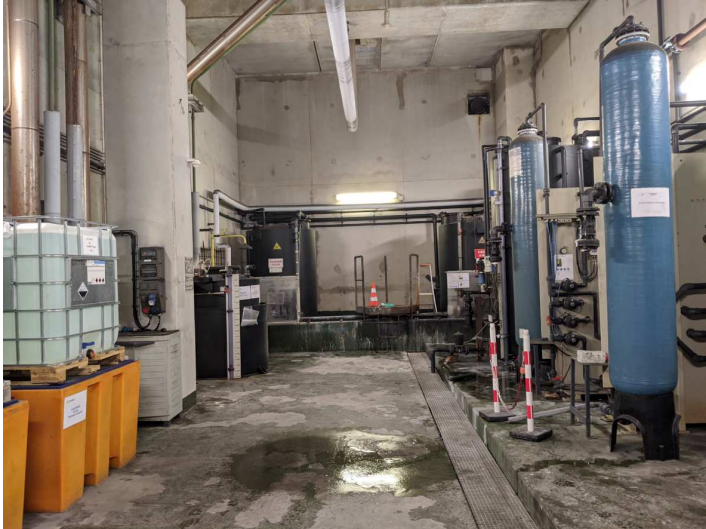
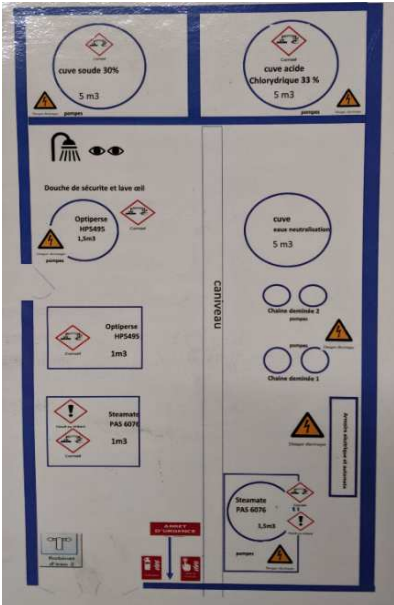
<p>Local eau déminéralisée comprenant les stockages suivants :</p> <ul style="list-style-type: none"> - 1 cuve de 5 m³ de soude - 1 cuve de 5 m³ d'acide chlorhydrique - 1 cuve de 1,5 m³ (et 1 IBC de 1 m³) de réducteur d'oxygène (AQUAPROX BC 3302) - 1 cuve de 1,5 m³ (et 1 IBC de 1 m³) de produits phosphatant (AQUAPROX BC 2690) <p>Les stockages sont sur rétention. Le local dispose d'un caniveau étanche de collecte des liquides.</p>	<p>Type de revêtement : béton</p> <p>Etat du revêtement : <input checked="" type="checkbox"/> bon état apparent <input type="checkbox"/> état dégradé</p> <p>Constat de pollution : RAS</p>

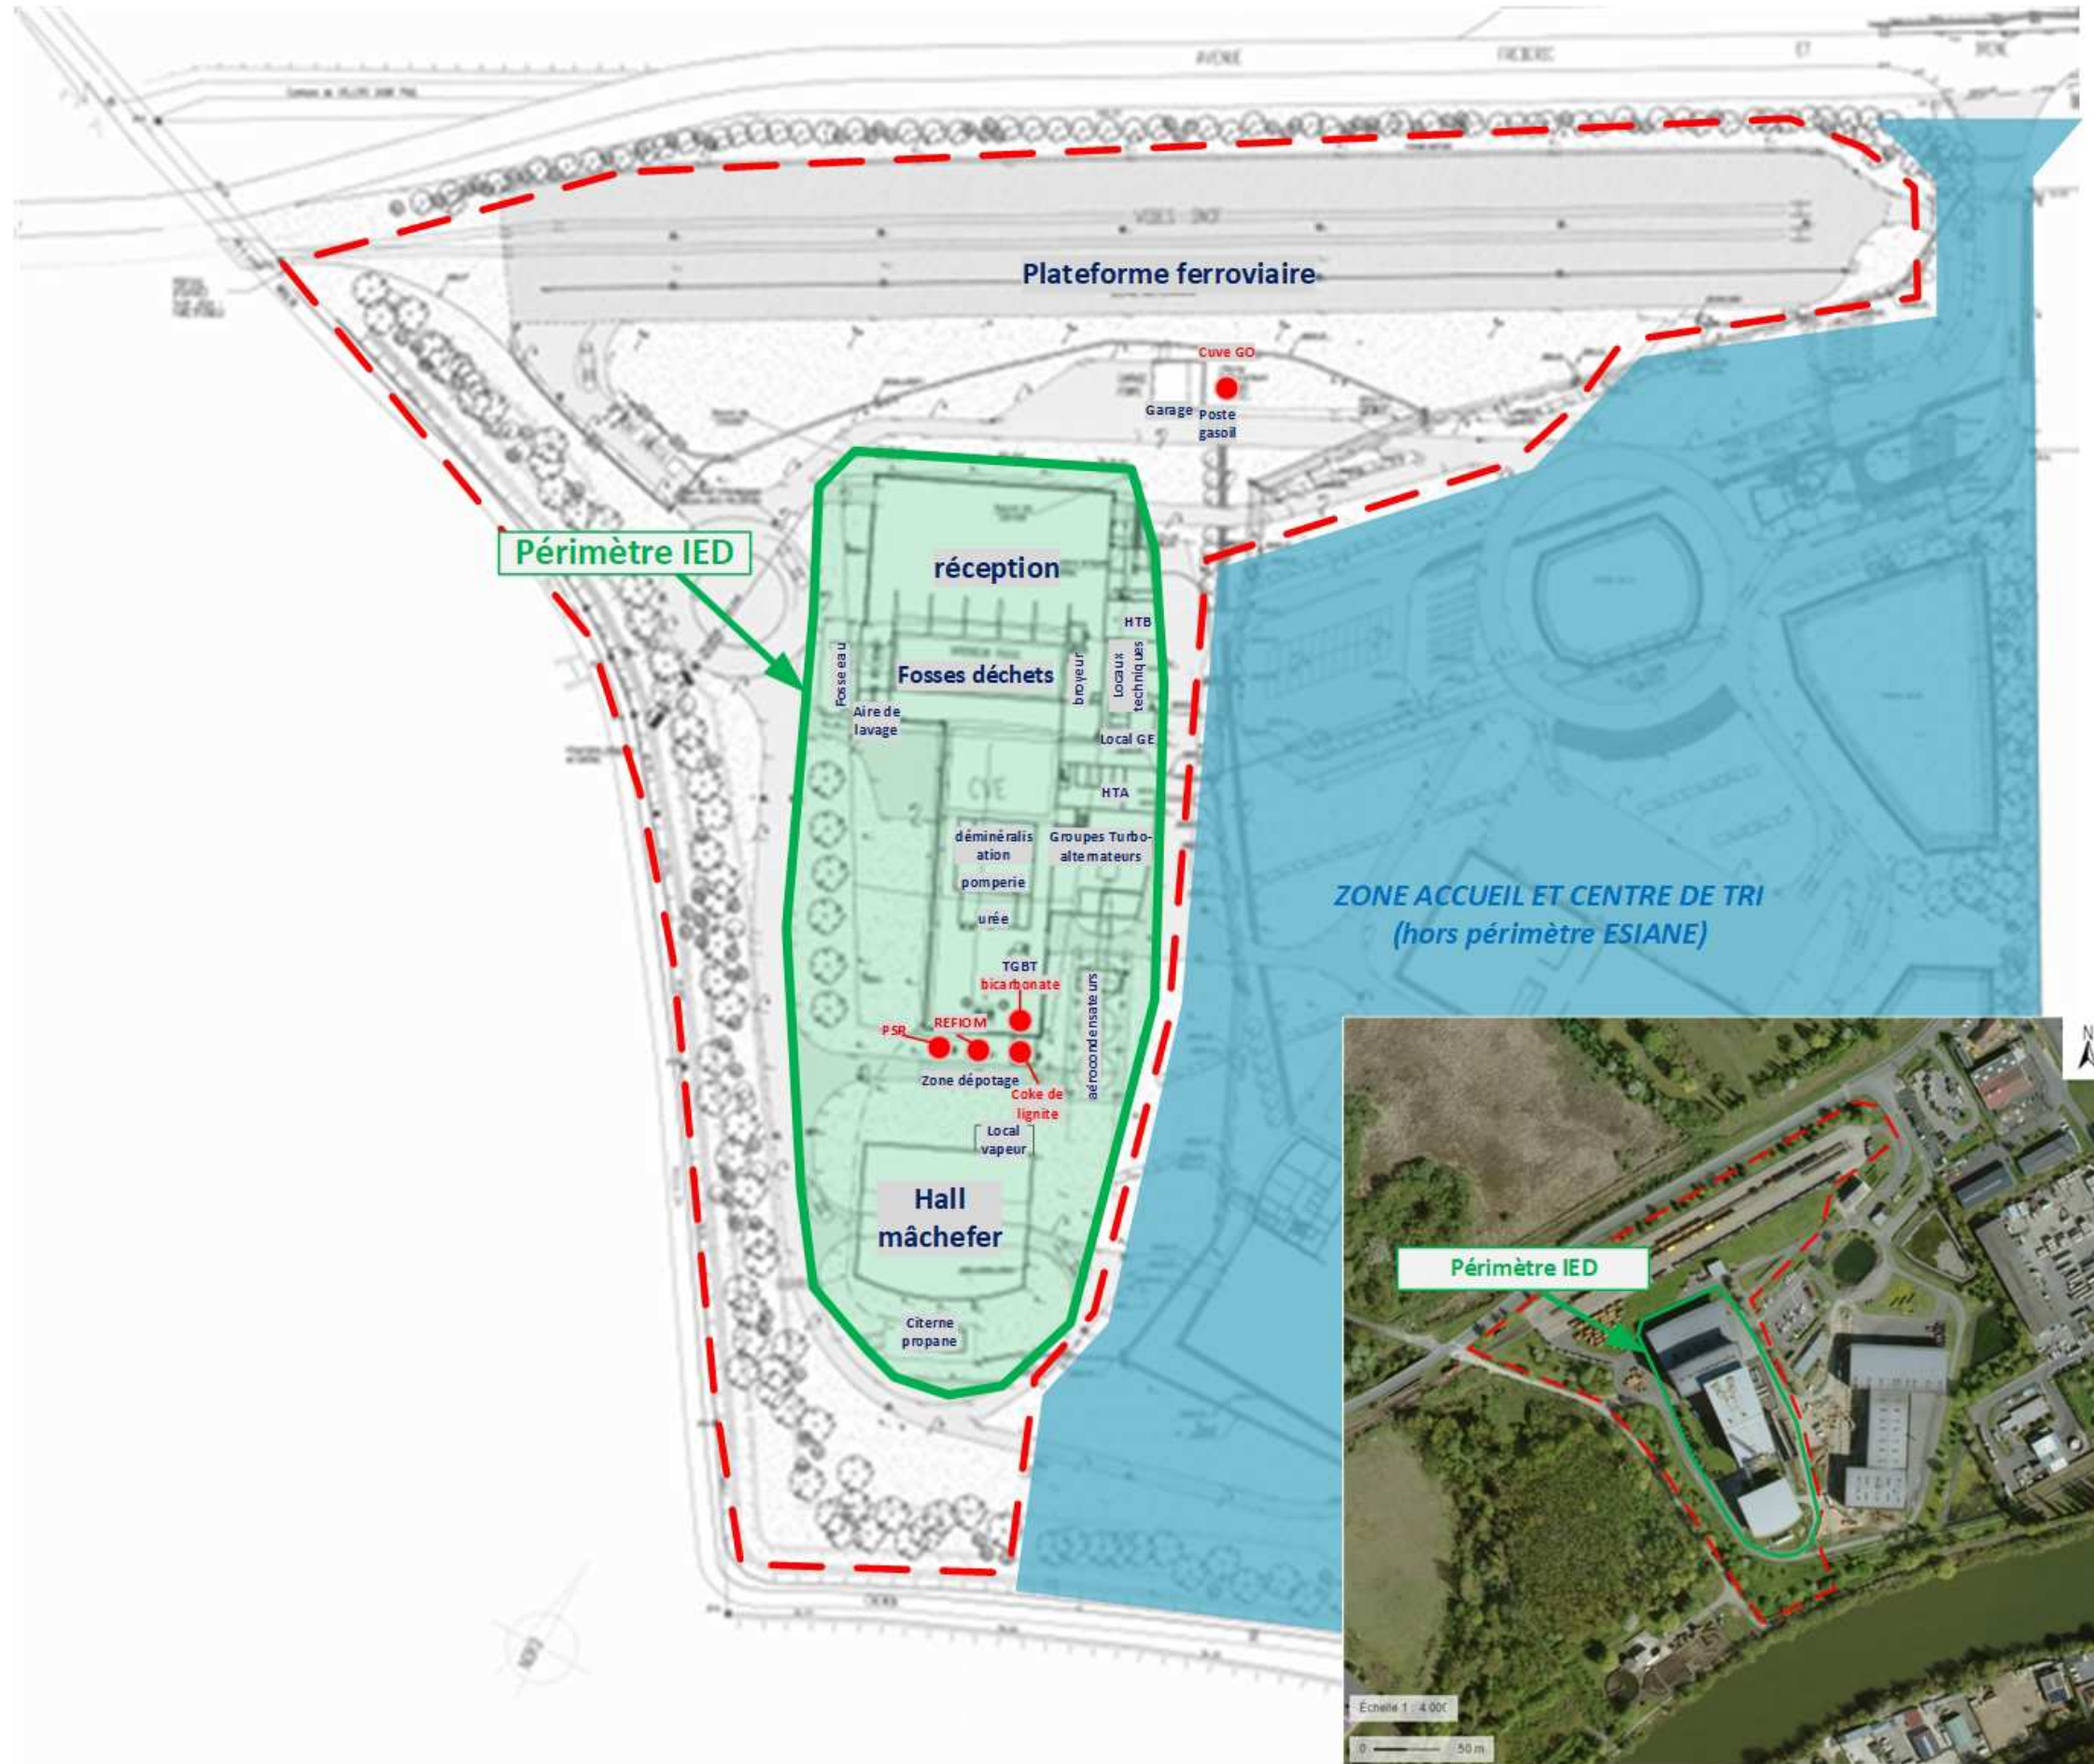
Figure 5 : Localisation des installations et des zones de stockage du site

- Le local groupe électrogène avec les réservoirs de fioul ;
- Les groupes turbo-alternateurs ;
- Le local maintenance avec les différents produits d'entretien (huiles, solvant, ...) ;
- Le local vapeur avec les compresseurs (stockage exploité par la société NSO Energie (DALKIA) ;
- Le garage mécanique avec les différents stockages de produits dédiés à la maintenance des engins de manutention (huile, GNR, AdBlue, liquides de refroidissements, ...) et le stockage de quelques DIS (DEE, lampes, accumulateur, huiles usagées, ...) ;
- Locaux électriques (HTA, HTB, TGBT) ;
- Un poste de distribution de GNR et sa cuve enterrée associée (capacité 10 m³ avec détecteur de fuite).

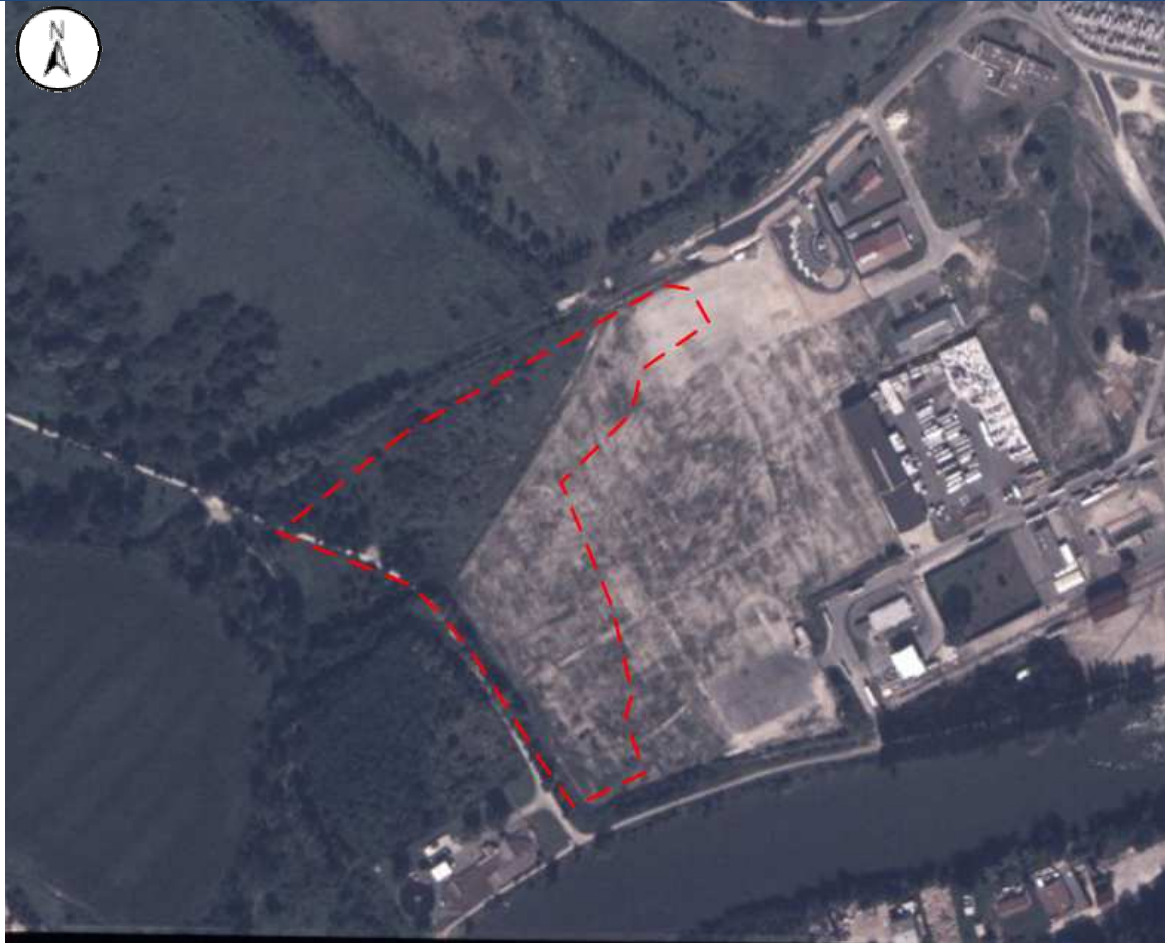
Cliché : CA01S00932_2001_fd0060_250_c_0273

Le parking a disparu.

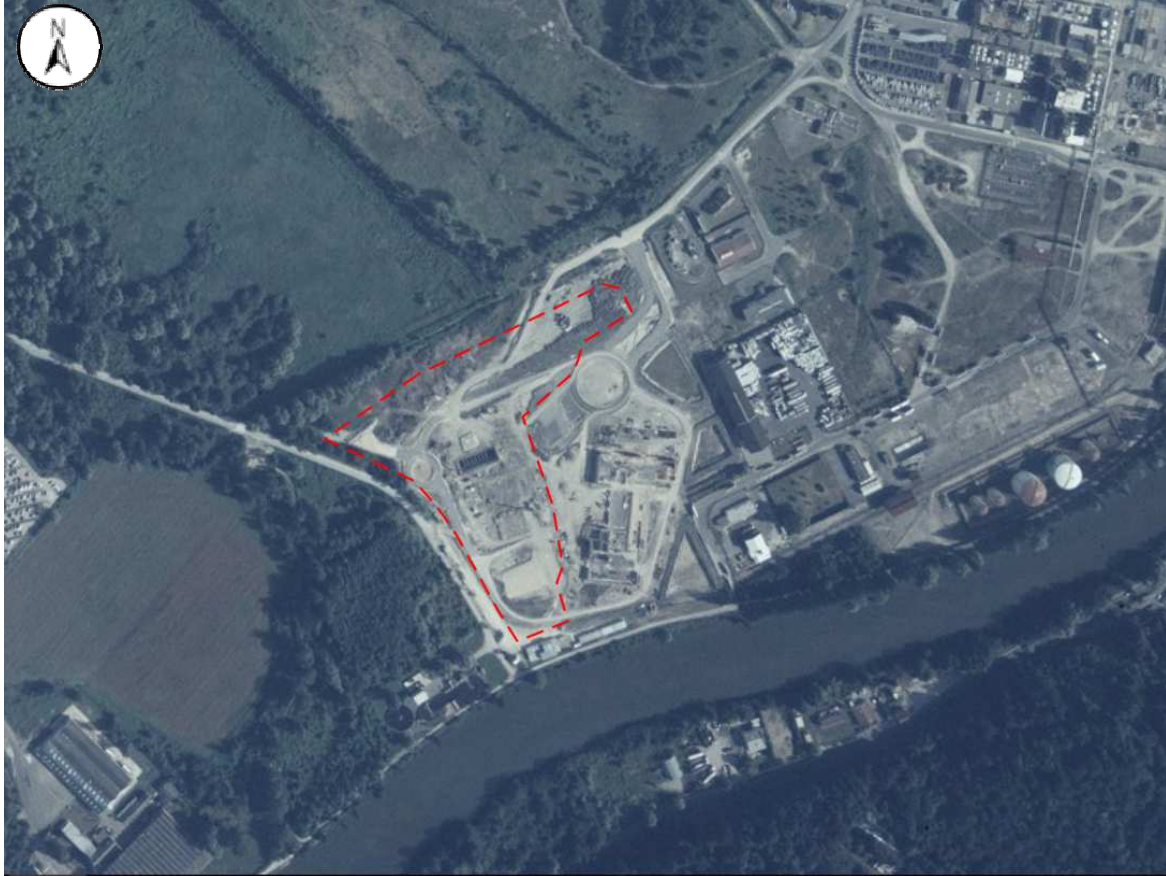
Cliché : CP02000222_2002_fd6080_250_c_1325

On observe que le CVE est en cours de construction.

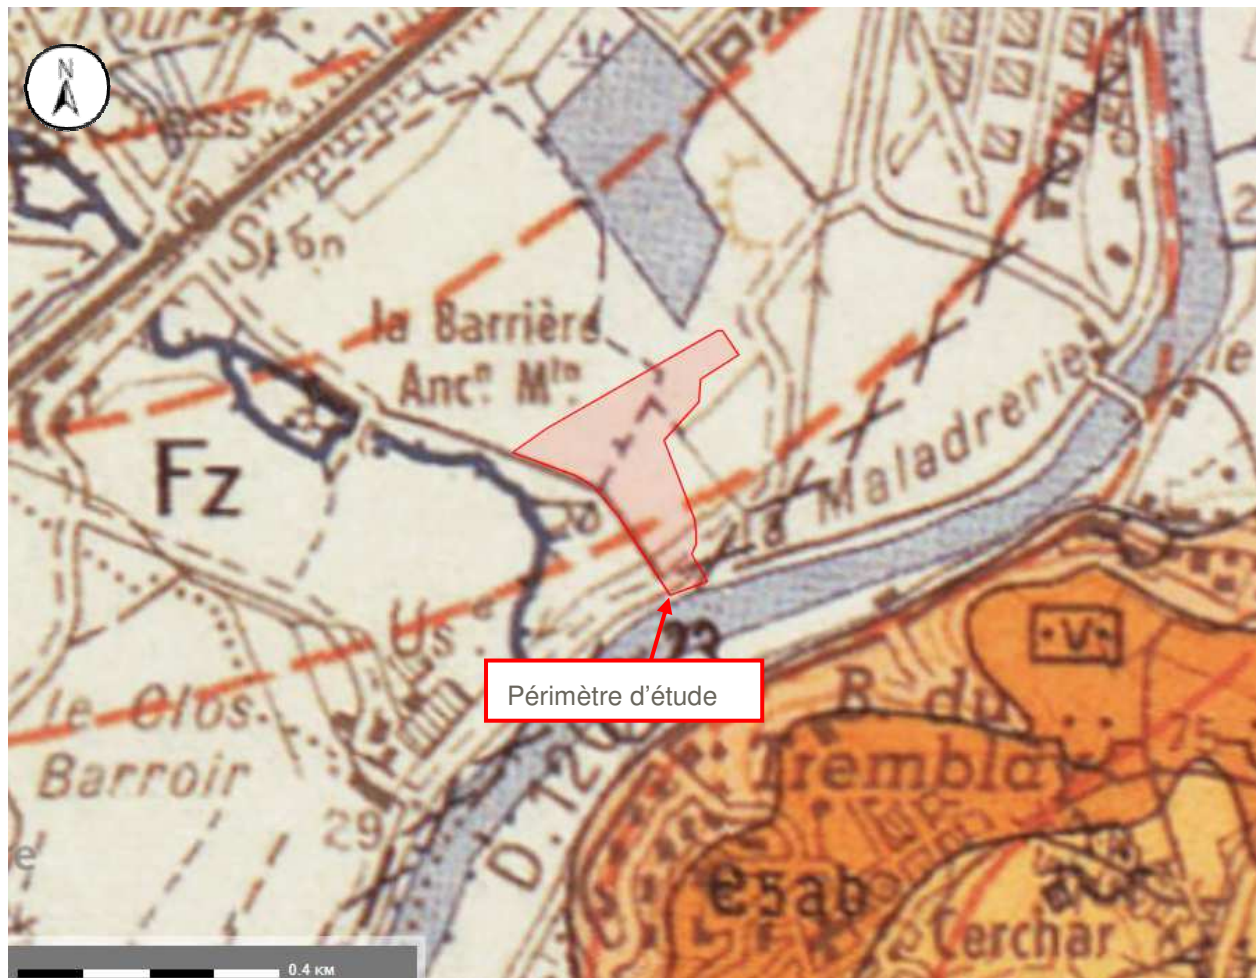
Figure 12: extrait de la Carte géologique du BRGM 1/50000 (Source : <http://www.infoterre.brgm.fr>)

D'après la carte géologique, le terrain est situé sur des formations d'alluvions modernes.

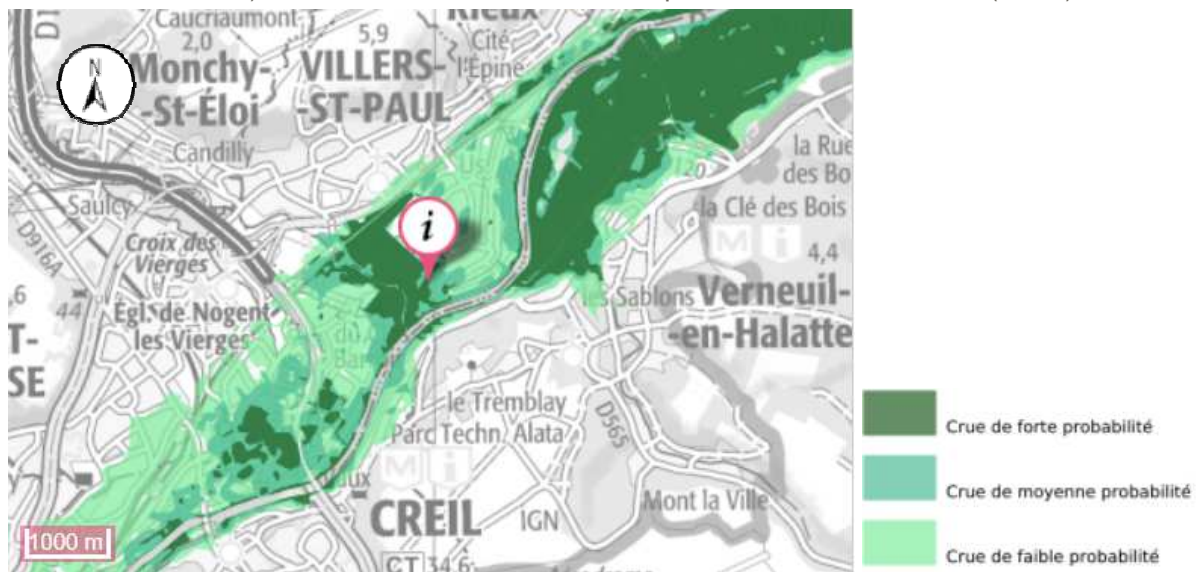
Figure 18 : zonage TRI (source : Géorisques)

Les données consultées (www.georisques.gouv.fr/) montrent que le site est implanté dans une zone de crue forte définie dans le zonage du Territoire à Risque important d'Inondation (TRI : au niveau de l'Oise) et Plan de Prévention des Risques Naturels Inondation (PPRi).

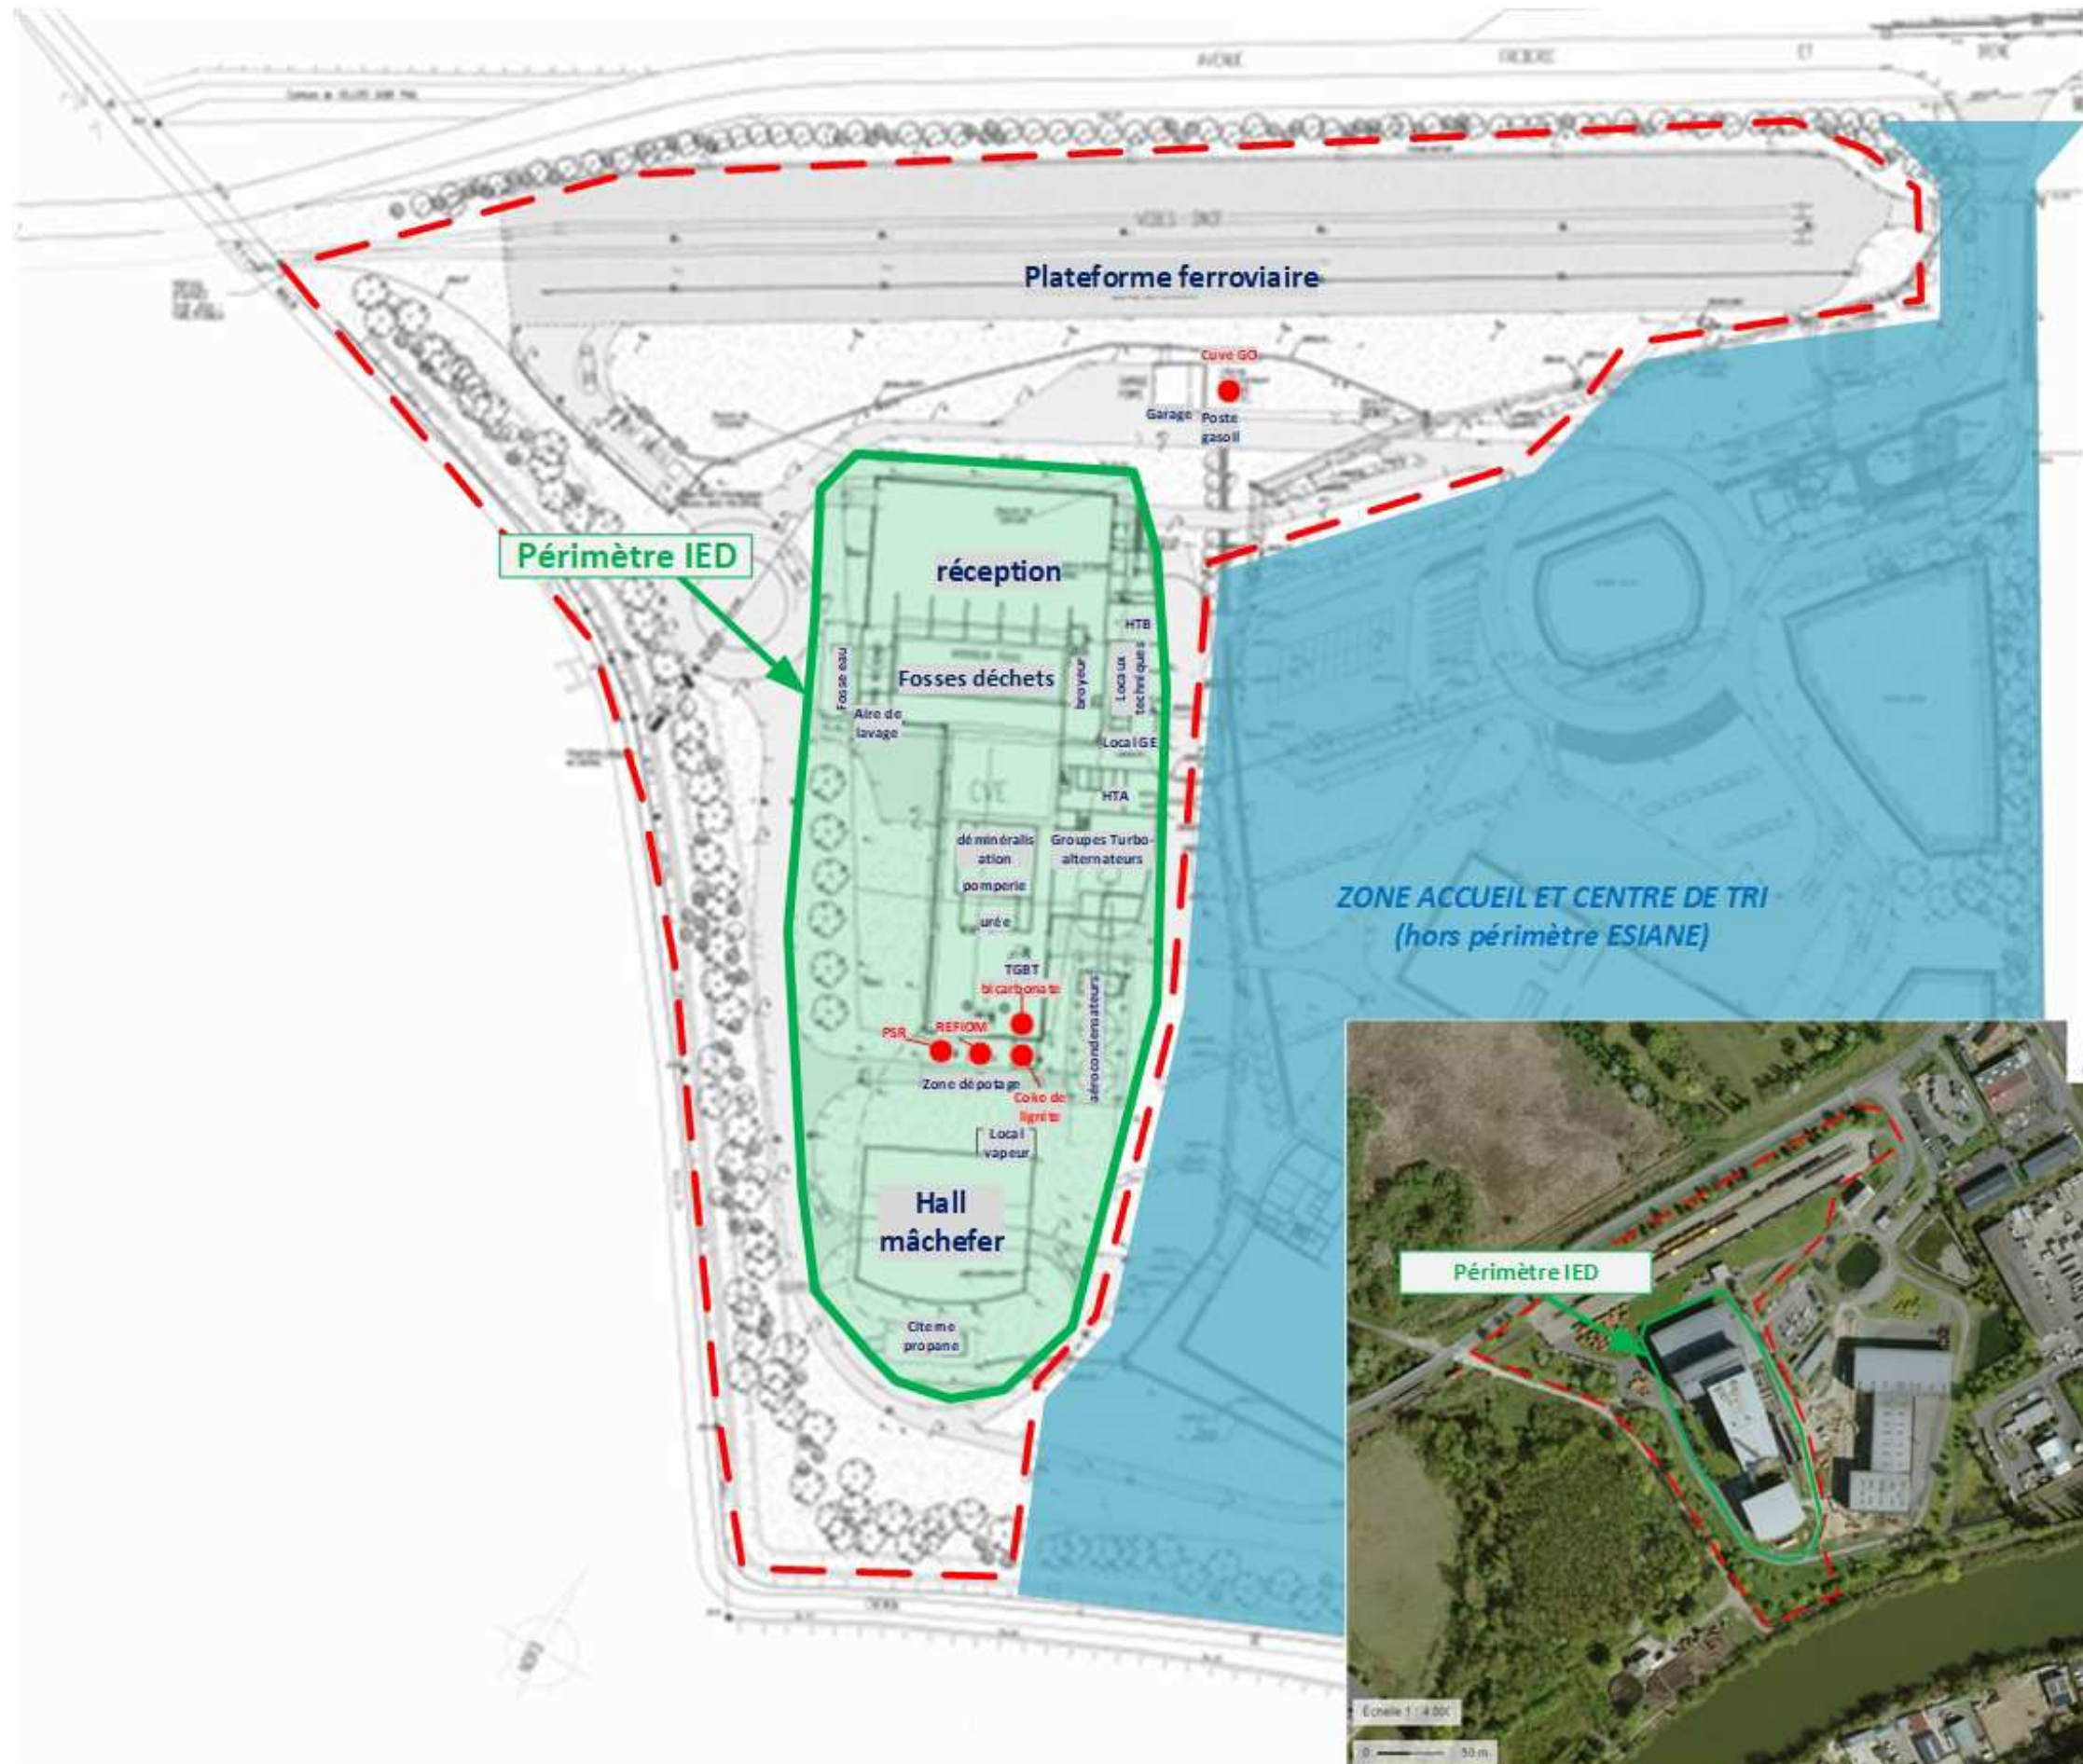
Figure 19 : Localisation des sources potentielles retenues dans le cadre du rapport de base (Fond de carte : plan de masse)

Des pollutions historiques sont également avérées sur le site (*cf. Chapitre 2*) et ainsi que la présence potentielle de remblais d'apport lors des différentes constructions/déconstructions, mais celles-ci ne sont pas prises en compte dans le cadre du rapport de base.
