RAPPORT D'EXPERTISE SUR SITE EN RESISTANCE AU FEU 22D3526/JJM

Client demandeur : **VASLEM**
6 rue de la cavée
60190 LACHELLE

Chantier concerné : **VASLEM**

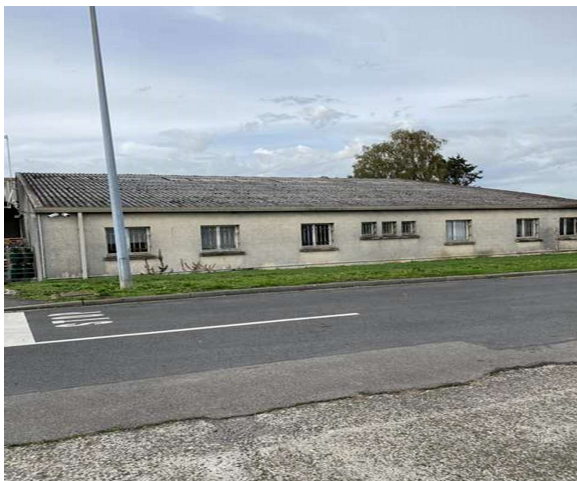
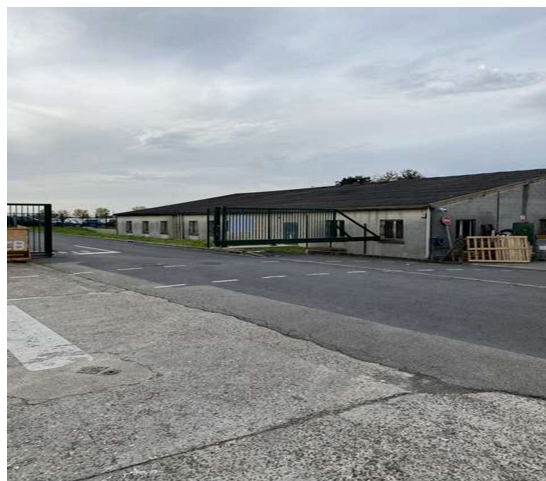
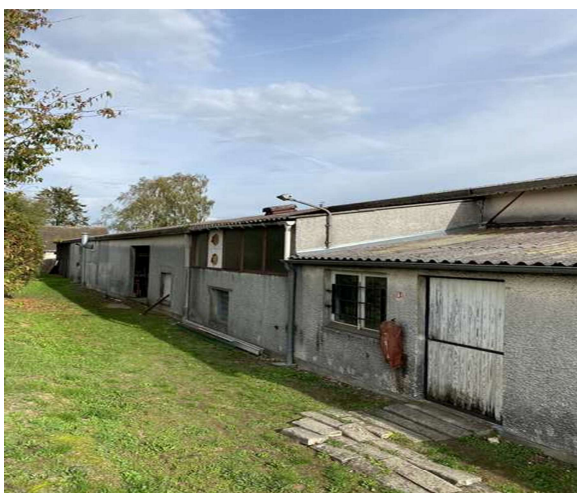
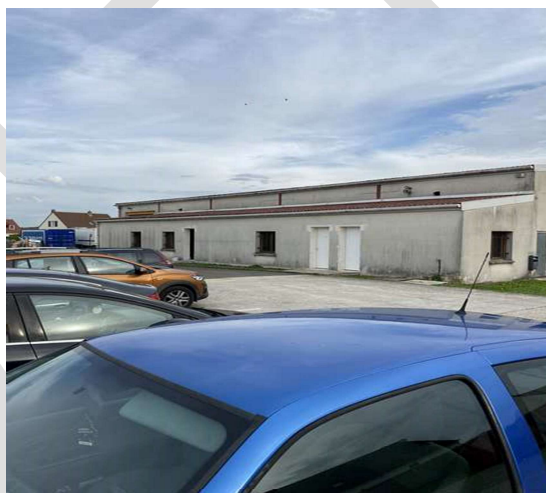
La toiture des deux bâtiments est réalisée en tôle fibrociment avec des tôles en polycarbonates pour les puits de lumières.

Sur la base de l'arrêté du 14 février 2003 relatif à la performance des toitures et couvertures de toiture exposées à un incendie extérieur, les tôles en fibrociment sont réputées satisfaire à la performance B ROOF(t 3). Les tôles en polycarbonates n'ont aucune performance au feu.

Photo 2 Toiture bâtiment fabrication

Photo 3 Toiture bâtiment fabrication

Photo 4 Toiture locaux technique

Photo 5 Toiture bâtiment de stockage

Pour que les toitures soient conformes aux exigences en vigueur B ROOF(t 3), il faut remplacer les plaques de polycarbonates par des plaques conformes à cette exigence.

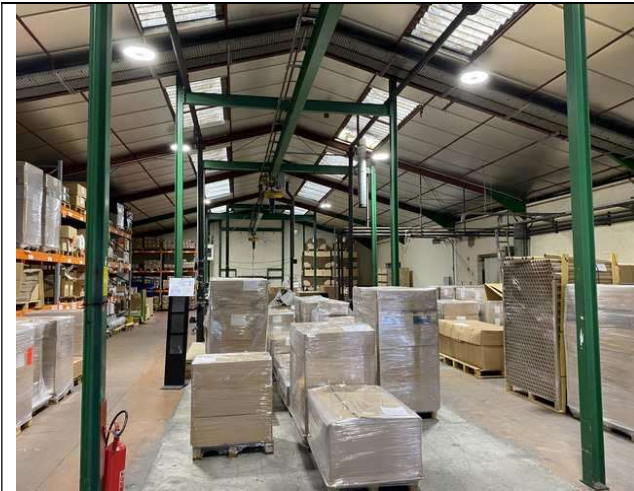
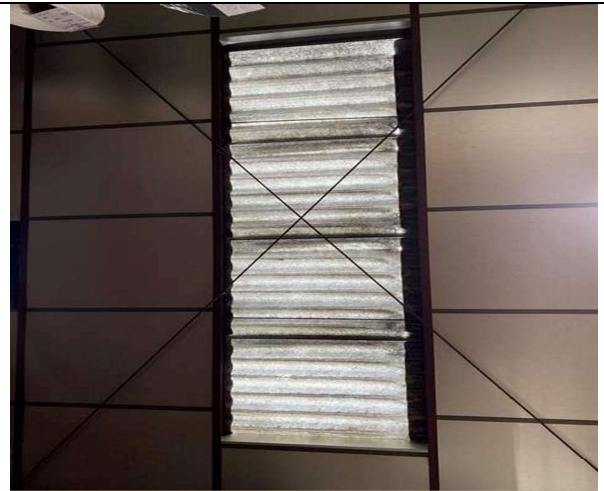
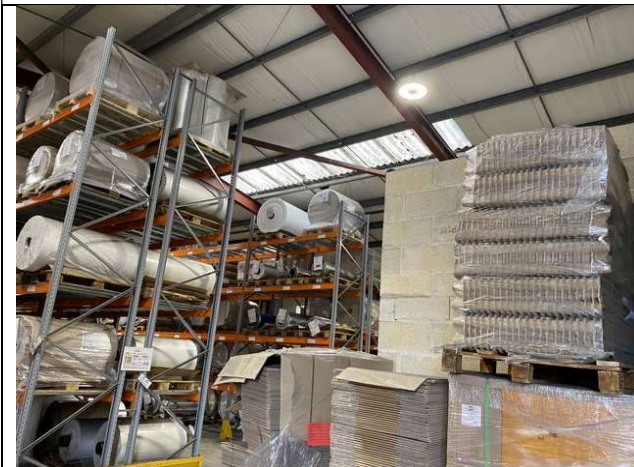
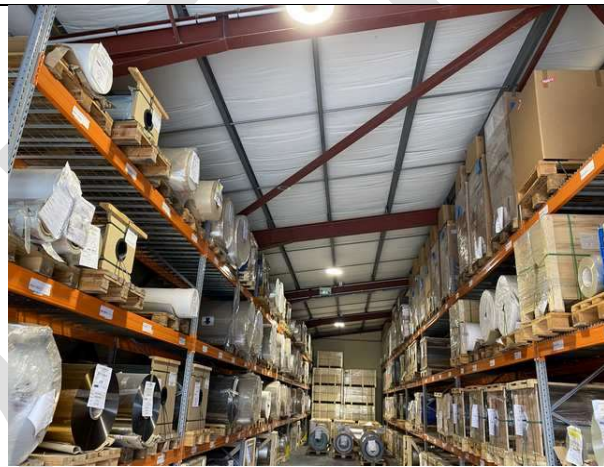
La charpente des deux bâtiments est une charpente métallique réalisée avec des portiques en IPN200 et des contreventements. La charpente n'a pas de protection thermique (peinture intumescente ou flocage).

Les charpentes telles que réalisées ne dispose d'aucune performance au feu, n'étant pas revêtue de protection thermique.

Photo 6 Charpente bâtiment de fabrication

Photo 7 Charpente bâtiment de fabrication

Photo 8 Charpente bâtiment de stockage

Photo 9 Charpente bâtiment de stockage

Les charpentes devront être protégées sur la base d'un rapport de classement ou d'un procès-verbal français en cours de validité permettant de limiter leur température à 400°C et leur conférer une performance R30 au minimum. Soit par flocage ou par peinture intumescente.

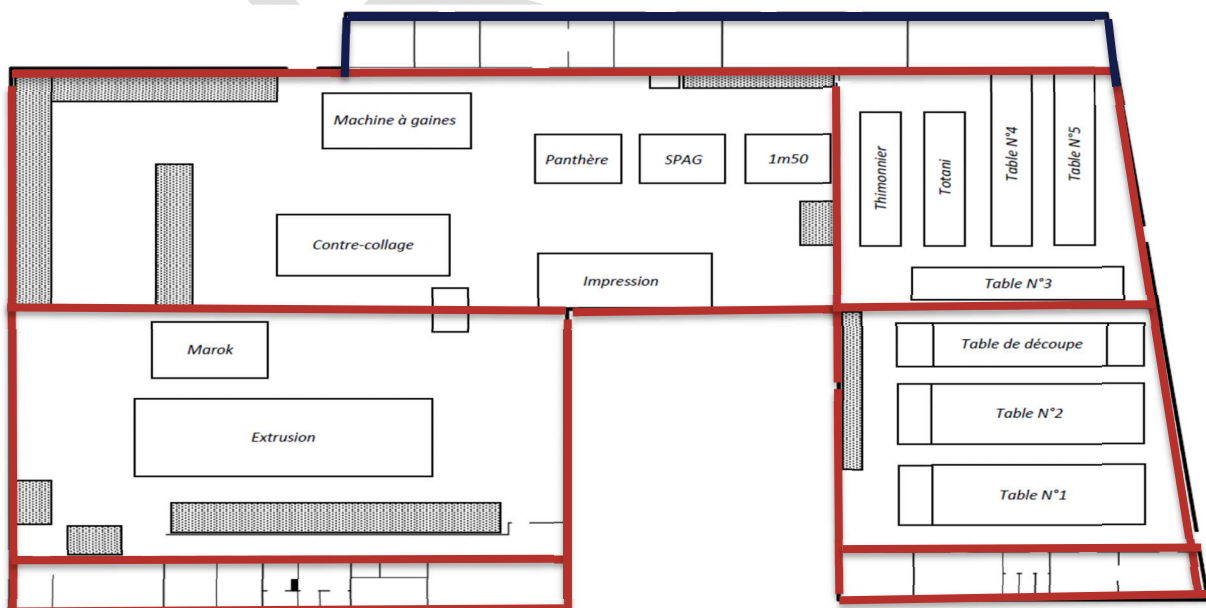
Figure 1 Bâtiment de production

- Mur en parpaings creux à 2 rangées et 6 alvéoles de dimensions 200x200x500 mm (H x ep x hL) avec IPN
- Mur en parpaings creux à 2 rangées et 6 alvéoles de dimensions 150x180x500 mm (H x ep x hL)

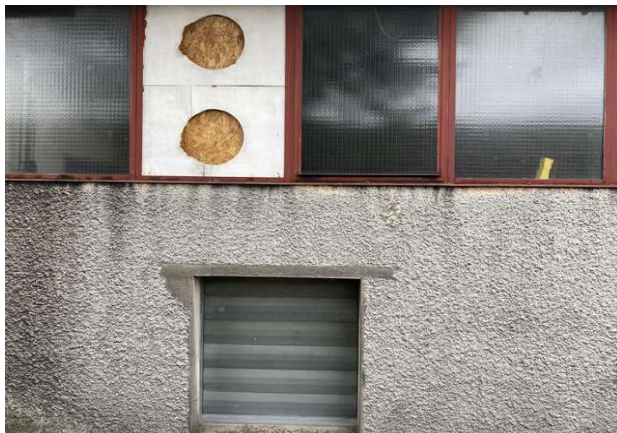
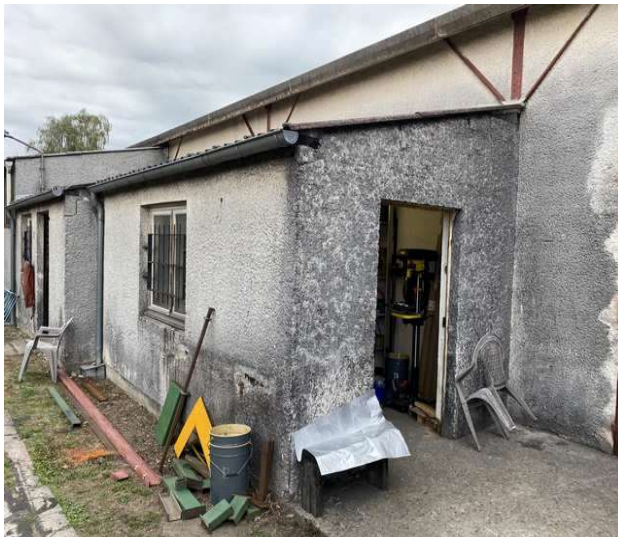
Mur des locaux techniques Les murs des locaux techniques situés à l'arrière du bâtiment, sont réalisés en parpaing creux à 2 rangées et 6 alvéoles de dimensions de 150 x 180 x 500 mm (L H x ep x hL). Les parpaings sont recouverts à l'extérieur par un enduit de type crépi.

Les portes donnant sur l'extérieur n'ont aucune performance au feu.

Photo 10 Façade locaux techniques

Photo 12 Locaux technique à l'arrière du bâtiment

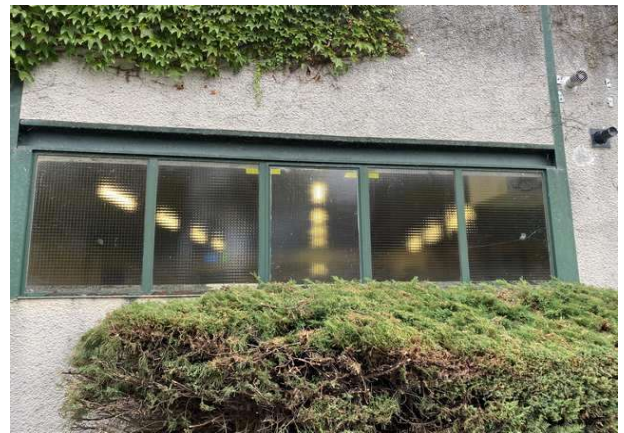
H x ep x hL). Les parpaings sont recouverts à l'extérieur par un enduit de type crépi. Des poutrelles HEB 240 de dimensions 240 x 120 x 10 mm supportant la charpente sont intégrés tous les 5 m environs dans les murs. On peut noter également la présence d'un châssis vitré n'ayant aucune performance au feu intégré dans un des murs.

Photo 11 Châssis vitré de l'atelier

Sur la base de l'EUROCODE Maçonnerie (NF EN 1996-1-2) et des documents en possession du laboratoire, les murs du bâtiment de production sont estimés satisfaire une performance EI 120 et les murs des locaux techniques RE120. Cependant la présence de poutrelles en acier non protégés, de châssis vitré n'ayant aucune performance au feu et de trappe de visite en bois fait que les murs non aucune résistance au feu.

Les châssis vitrés devront être remplacés par des châssis ayant une performance au feu E30 minimum.

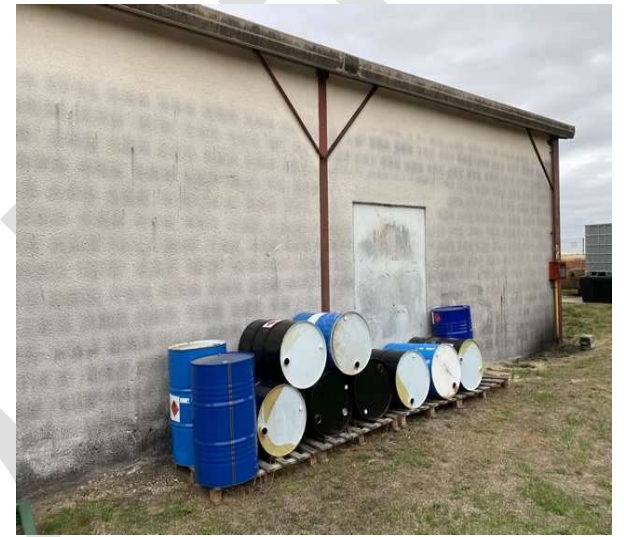
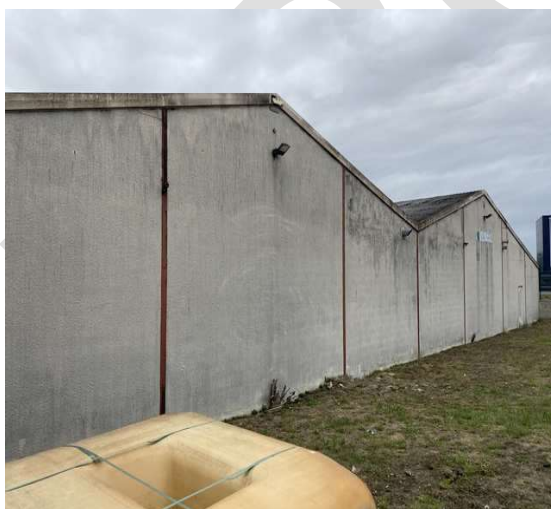
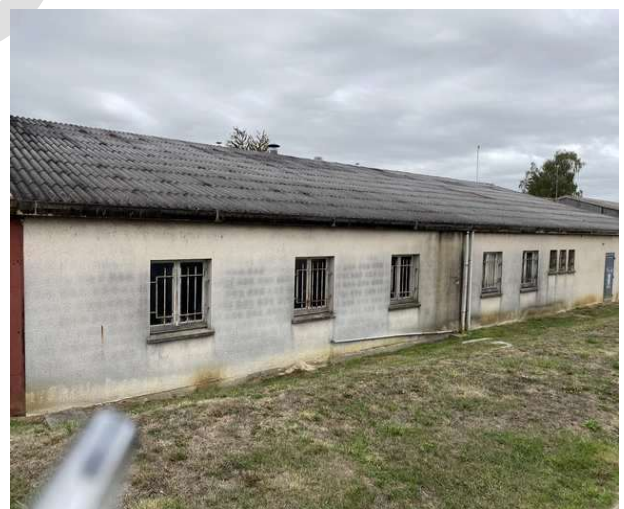
Les murs extérieurs du bâtiment production sont réalisés en maçonnerie traditionnelle. Ils ont une épaisseur 205 mm. Ils sont constitués de parpaing creux à 2 rangées et 6 alvéoles de dimensions 200x200x500 mm (L

Les portes donnant sur l'extérieur sont soit métallique ou en bois avec un vitrage et n'ont aucune performance au feu.

Photo 13 Façade arrière du bâtiment

Photo 14 Façade de côté du bâtiment

Photo 15 Façade avant du bâtiment

Les poutrelles présentes dans les murs devront être protégés sur la base d'un rapport de classement ou d'un procès-verbal français en cours de validité permettant de limiter leur température à 400°C et leur conférer une performance R30 au minimum. Soit par flocage ou par peinture intumescente.

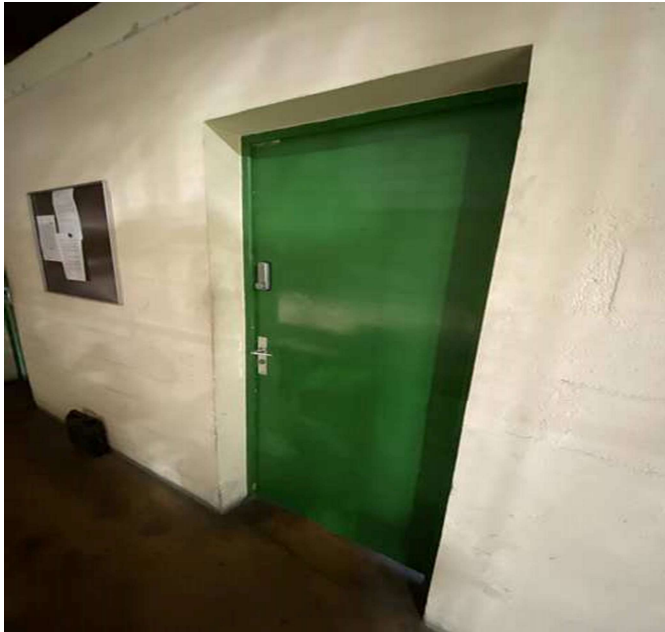
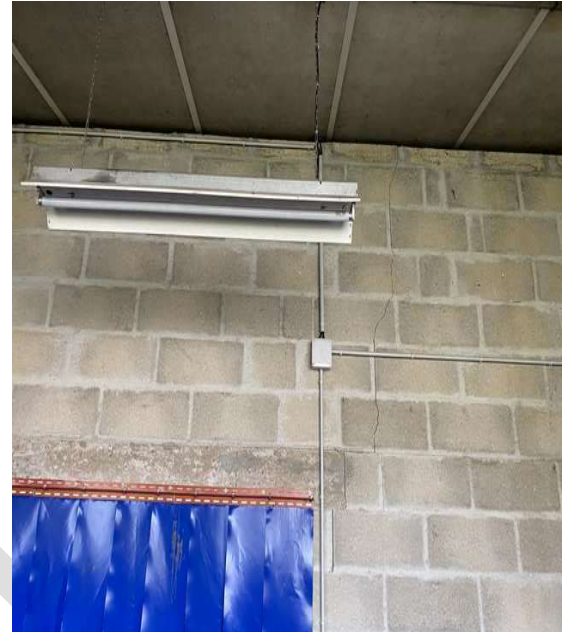
Les murs séparatifs entre la zone de production et les bureaux, les sanitaires, les ateliers sont réalisés en maçonnerie traditionnelle. Ils ont une épaisseur 205 mm. Ils sont constitués de parpaing creux à 2 rangées et 6 alvéoles de dimensions 200x200x500 mm (L x ep x h). Il est intégré dans les murs des poutrelles HEB 240

Photo 16 Mûr des bureaux

Photo 17 Mur intérieur des locaux techniques

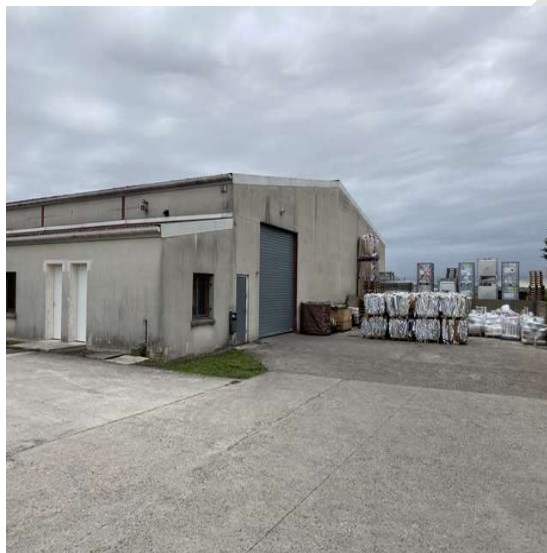
Les murs des locaux tertiaires situés à l'avant du bâtiment, sont réalisés en parpaing creux à 2 rangées et 6 alvéoles de dimensions de 200x230x500 mm (L H x ep x hL). Les parpaings sont recouverts à l'extérieur par un enduit de type crépi.

Tous les matériaux utilisés sont A2s1d0 sauf les blocs porte et les ouvrants qui sont en PVC.

Photo 19 Façade avant du bâtiment de stockage

Sur la base de l'EUROCODE Maçonnerie (NF EN 1996-1-2) et des documents en possession du laboratoire, les murs extérieurs et séparatif du bâtiment de stockage sont estimés satisfaire une performance EI 120 en excluant les blocs-portes. Cependant la présence de poutrelles HEB 245 non protégés fait que les murs non aucune résistance au feu.

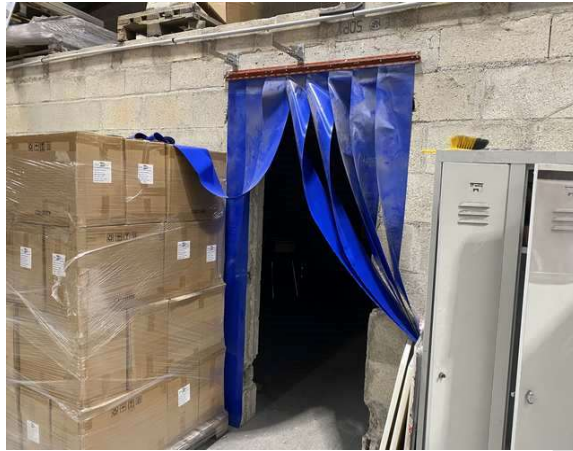
Les murs de l'atelier dans le bâtiment de stockage sont réalisés en maçonnerie traditionnelle. Ils sont une épaisseur 200 mm. Ils sont constitués de parpaing creux à 2 rangées et 6 alvéoles de dimensions 200x230x500 mm (L H x ep x h).

Photo 20 Mur de l'atelier

Les murs de l'atelier sont estimés satisfaire une performance EI 120 en excluant les blocs-portes.

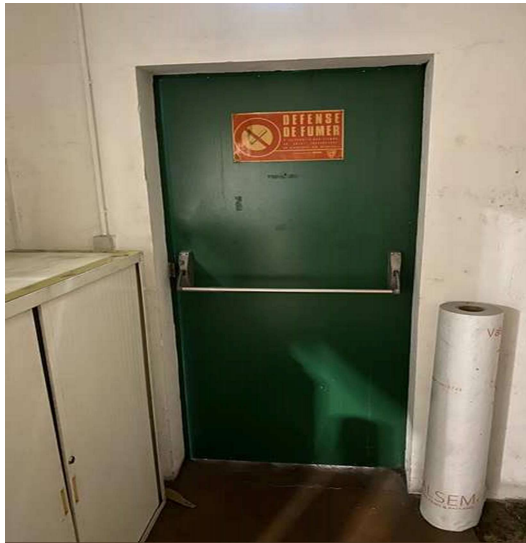
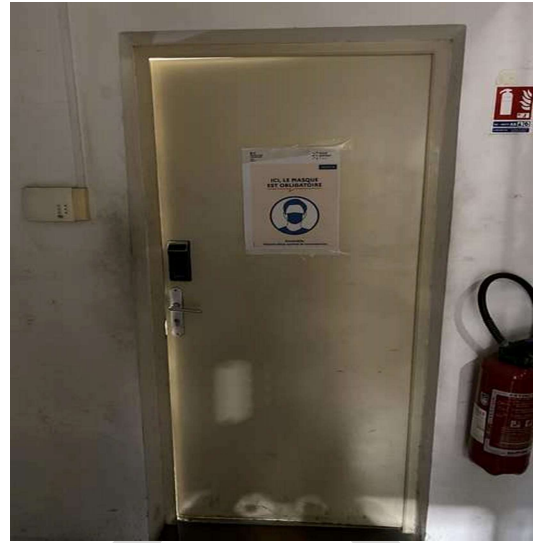
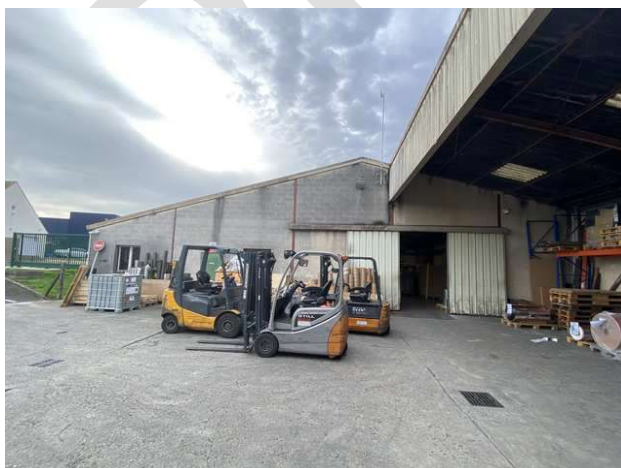
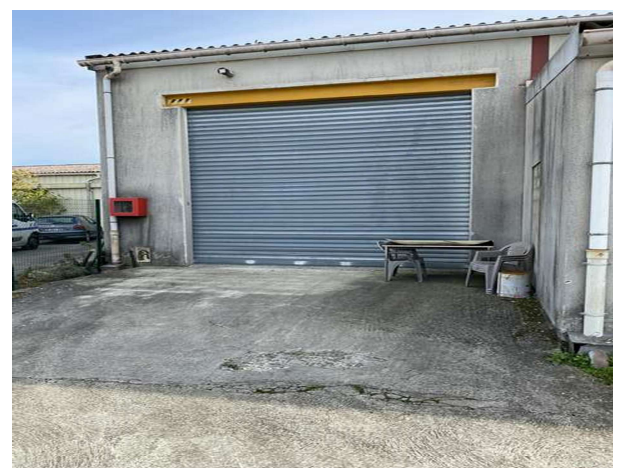
- Des rideaux en acier ;
- Des blocs portes en acier
- Des blocs portes en bois vitrés

Les blocs portes des locaux (bureaux, sanitaires, laboratoires) sont des blocs porte en bois.

Photo 23 Issue de secours de l'atelier

Photo 24 Bloc-porte des bureaux

Photo 25 Bloc- porte intérieur

Photo 26 Porte rideau du garage

Photo 27 Porte rideau de l'atelier

Photo 28 Porte rideau du bâtiment de stockage

Sur la base de la norme NF P 23-502 et au vue de la configuration des blocs portes, des dimensions et des équipements présents sur ceux-ci. Aucune performance au feu ne peut être prononcée.

Les blocs portes extérieurs et intérieurs devront être remplacés par des blocs portes ayant une performance E30. Les blocs portes intérieurs devront être équipés de ferme porte.
