## Point 6 – Rétention

PCM Chimie 53 rue Principale 60120 LE CROCC Tél 03-44829254	<i>RAPPORT D'INCIDENT</i>	n° document 2009-001
	<i>INCIDENT DU 3 JUIN 2009 A 19H00</i>	Indice : 2009 Page : 1/3

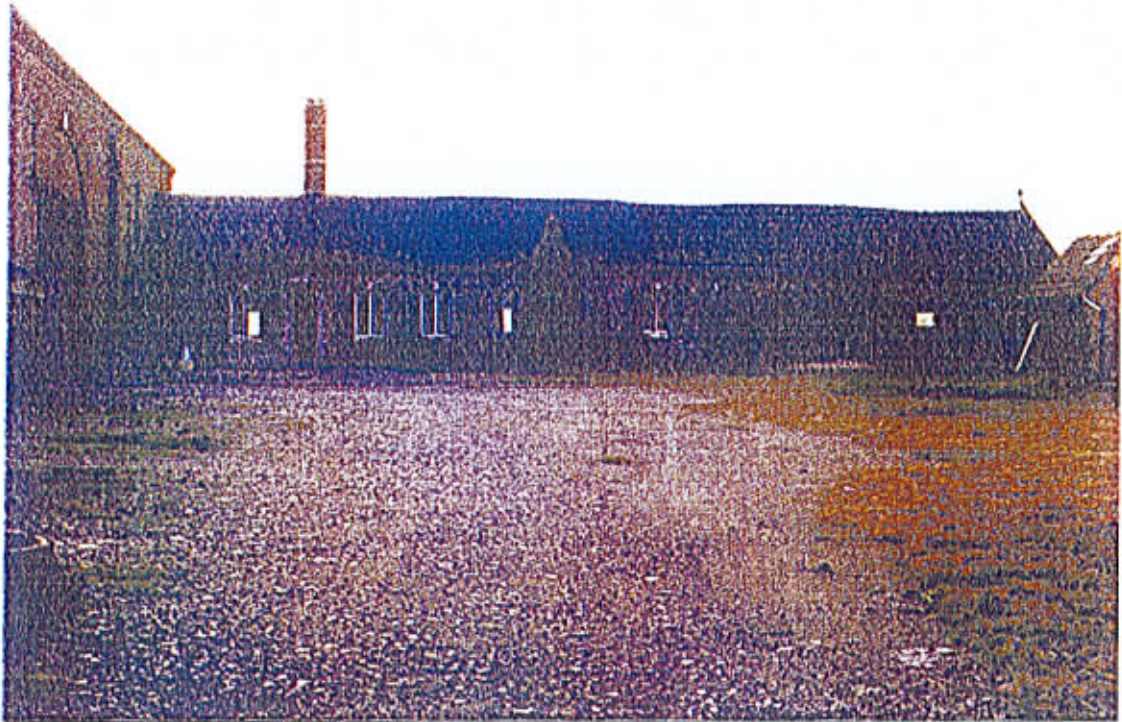
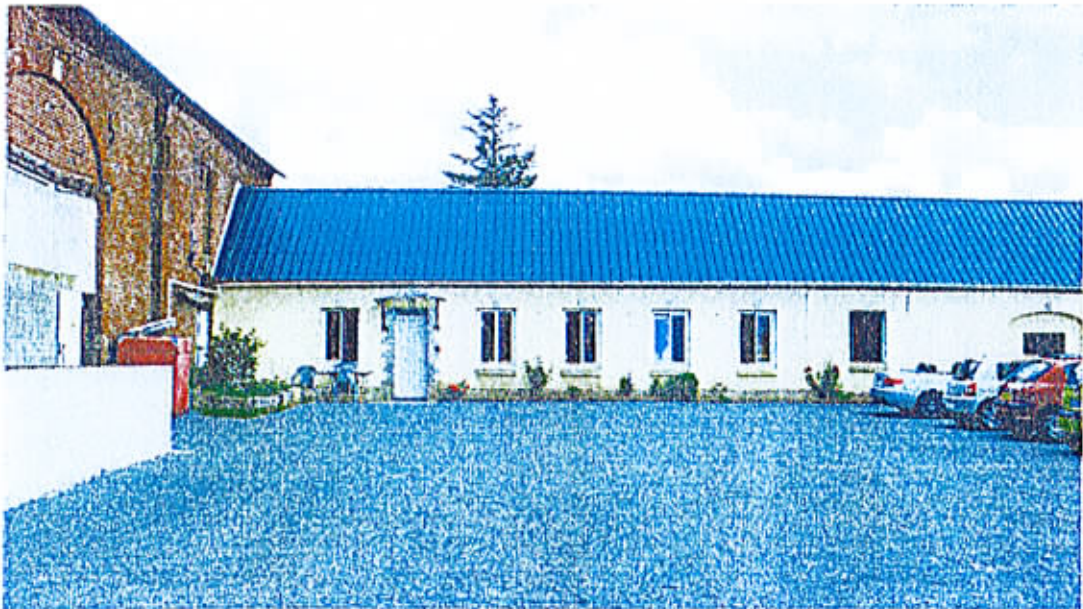
ANNEXE 1

PHOTO PCM 1992

PHOTO PCM 2010

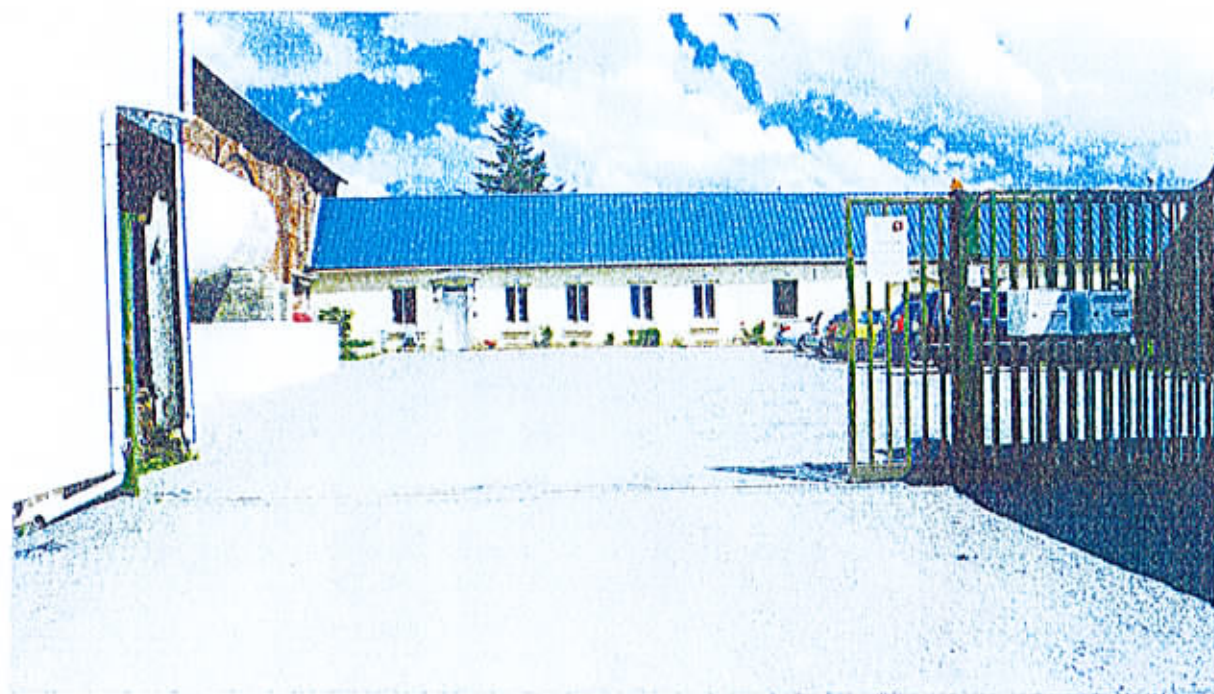
ANNEXE 2

PHOTO PCM 1992

PHOTO PCM 2010

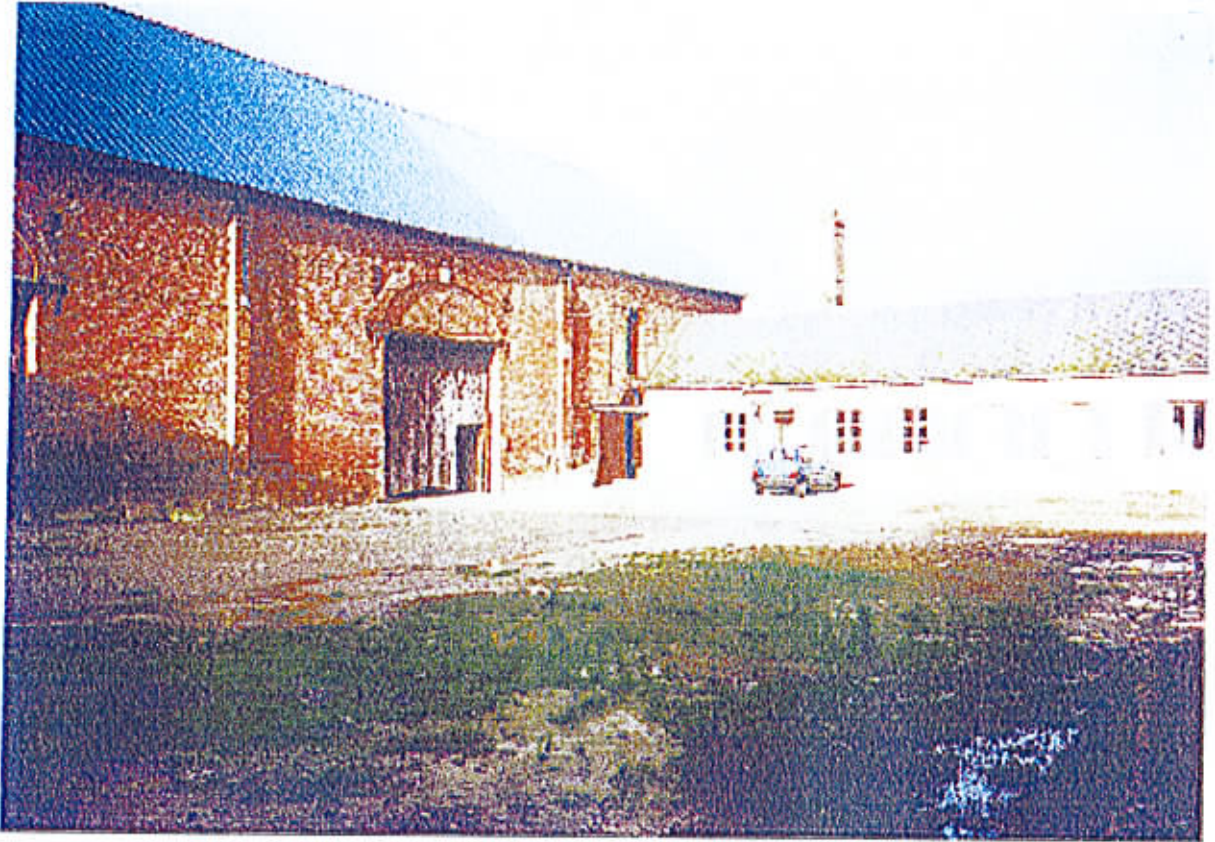
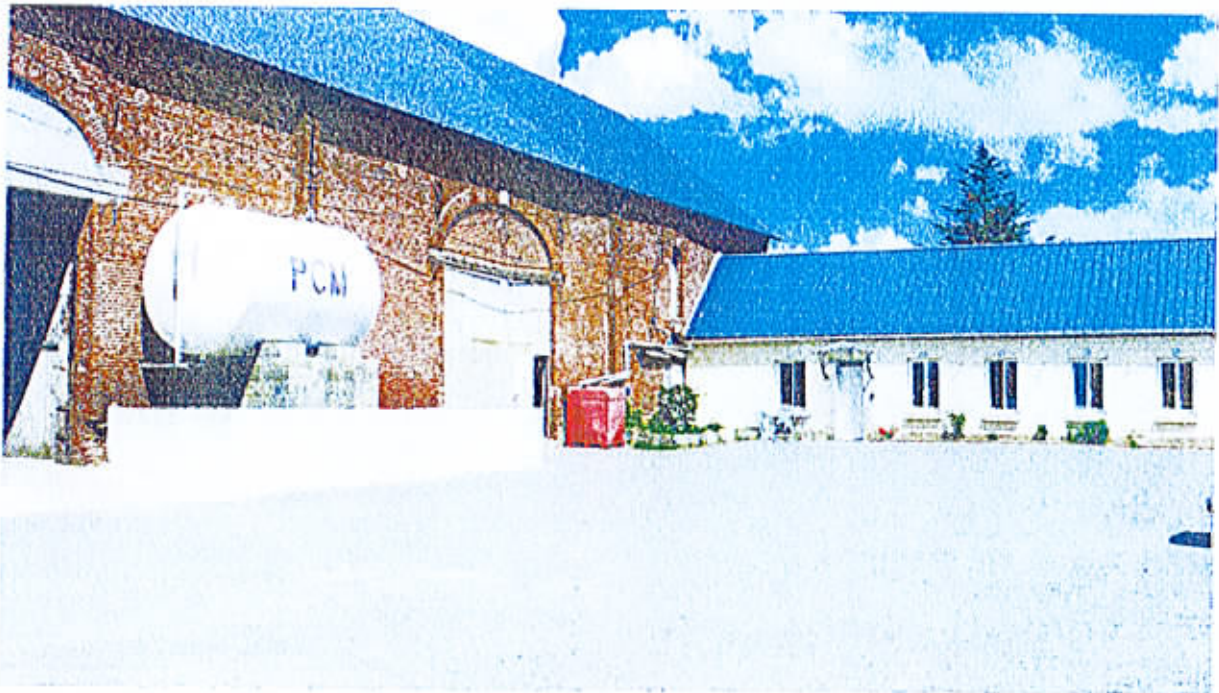
ANNEXE 3

PHOTO PCM 1992

PHOTO PCM 2010

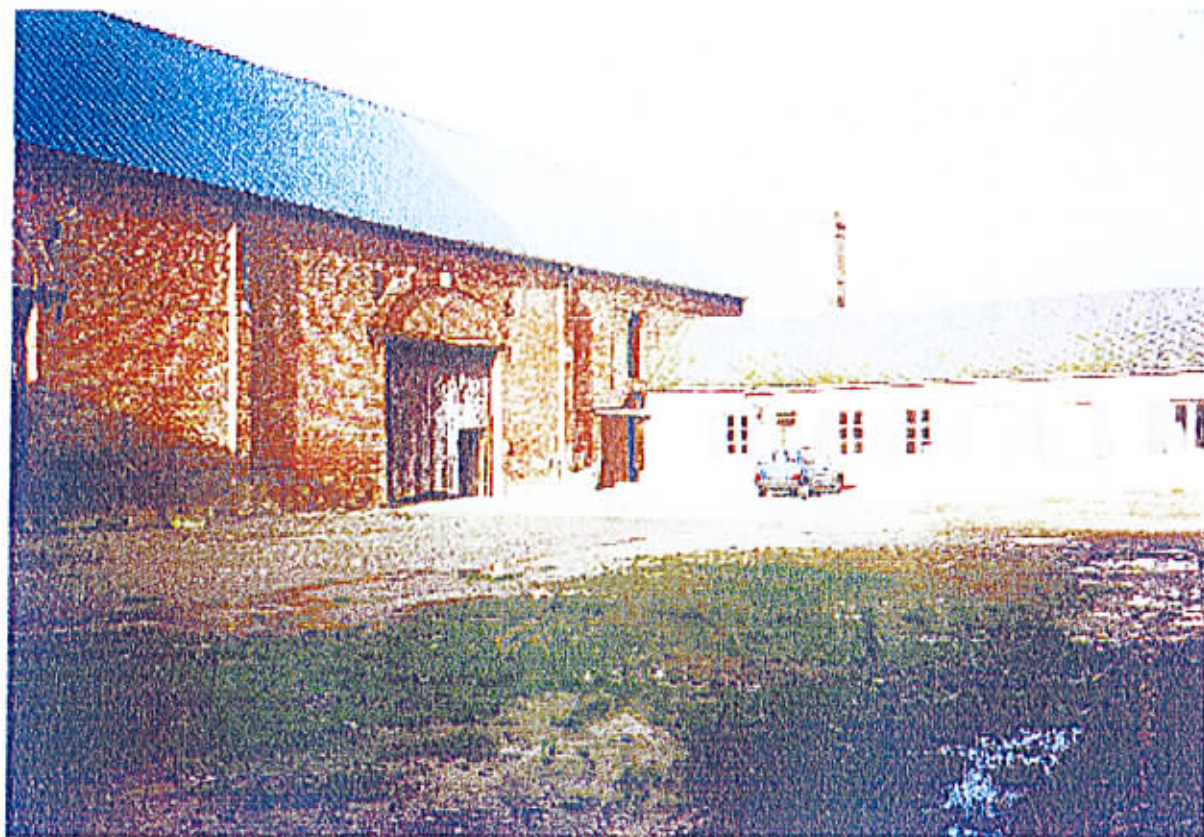
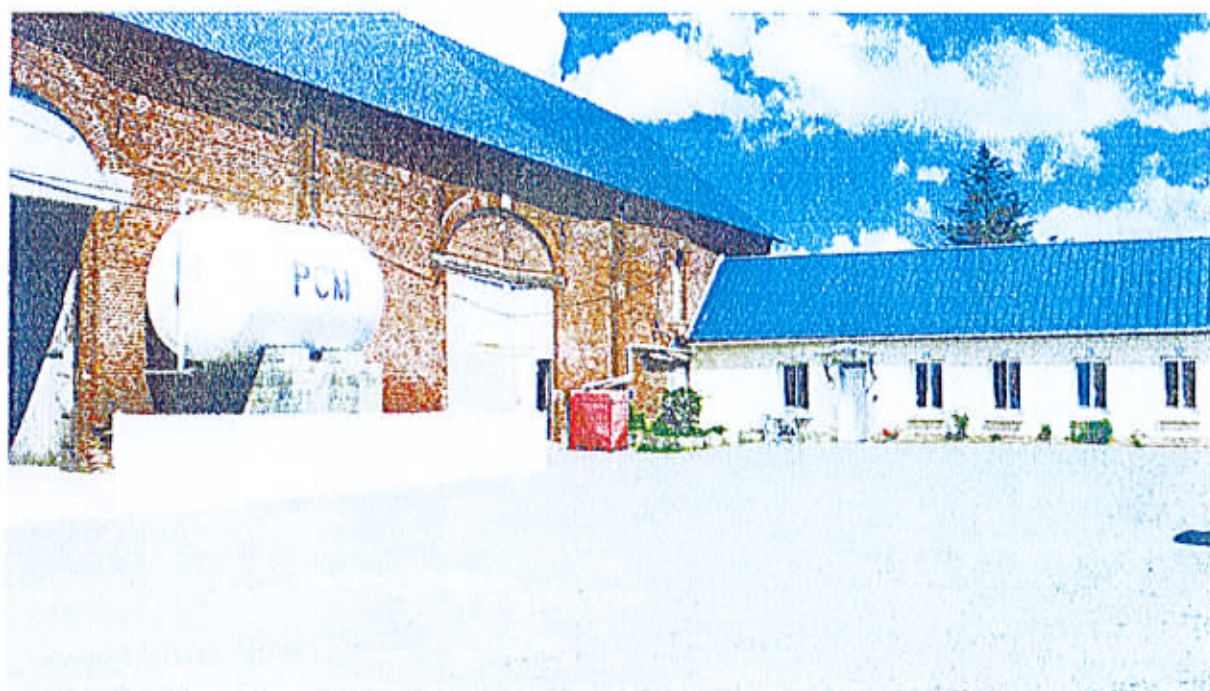
ANNEXE 3

PHOTO PCM 1992

PHOTO PCM 2010

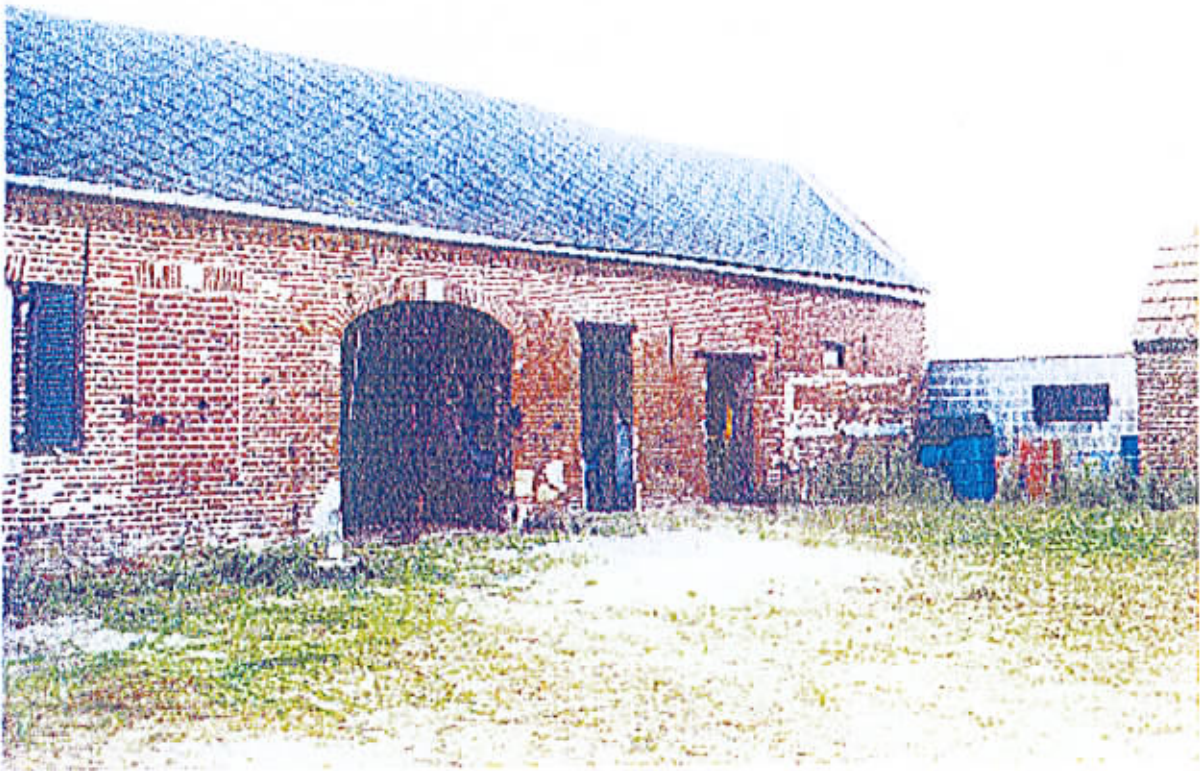
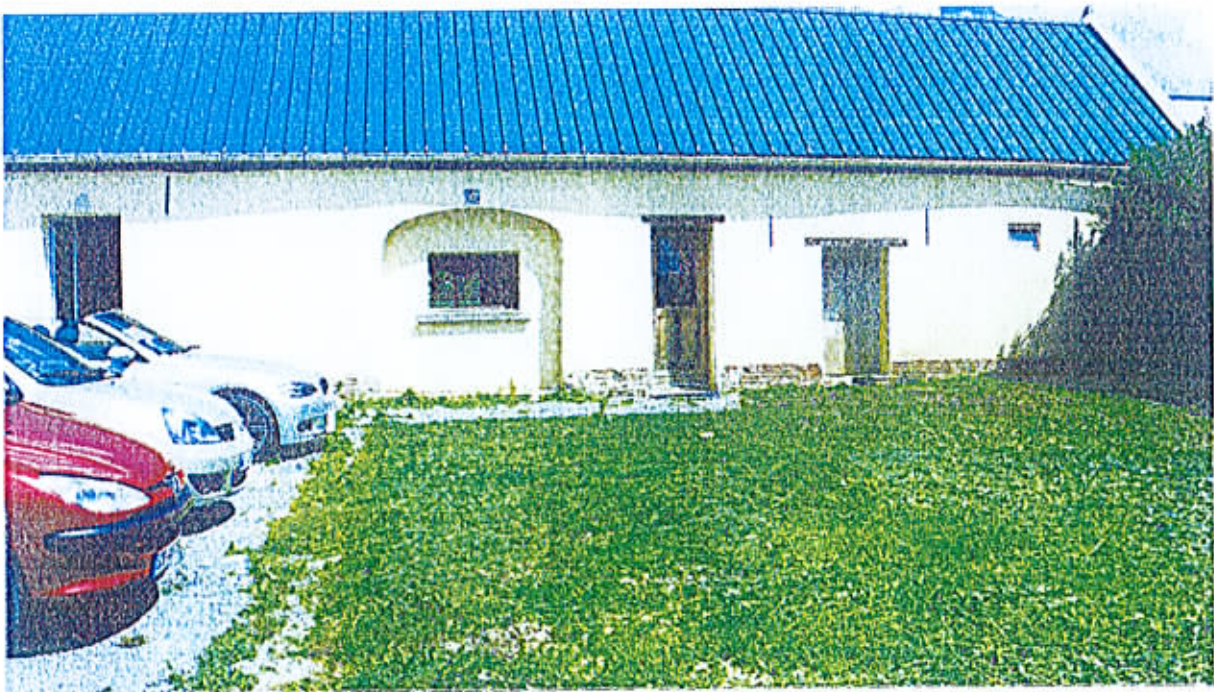
ANNEXE 4

PHOTO PCM 1992

PHOTO PCM 2010

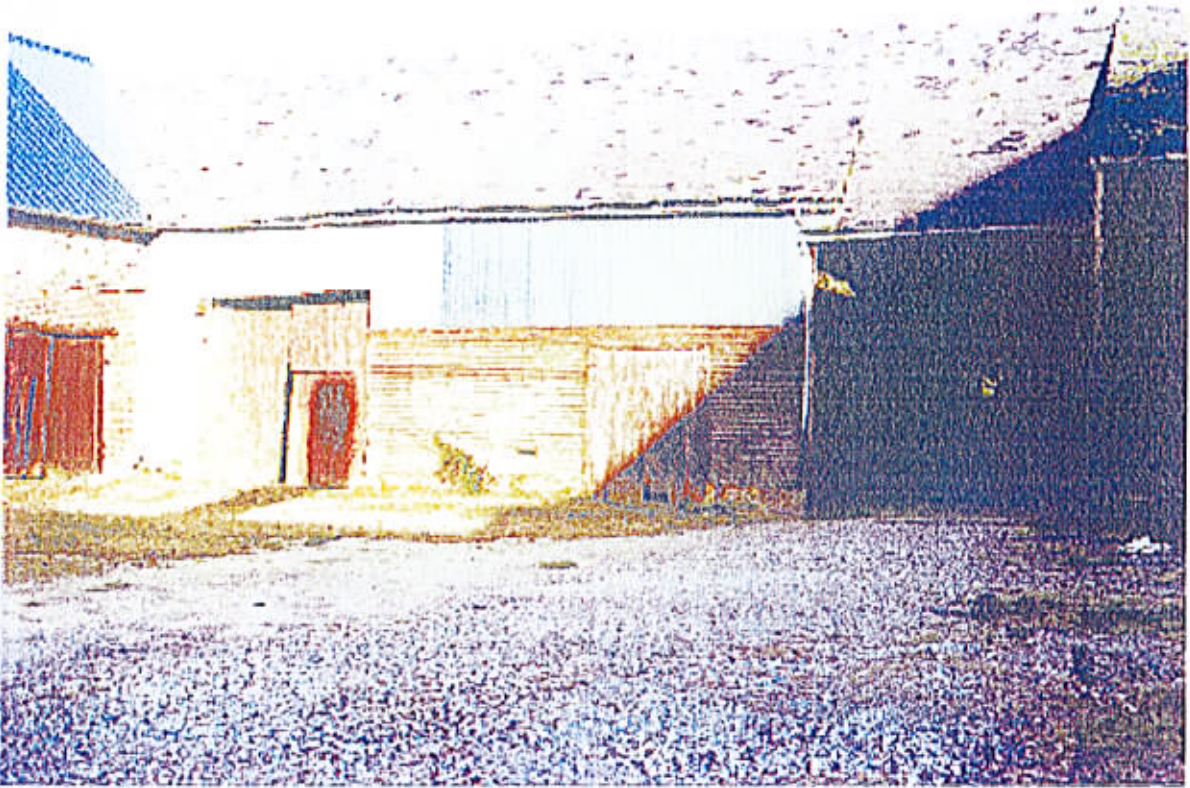
ANNEXE 5

PHOTO PCM 1992

PHOTO PCM 2010

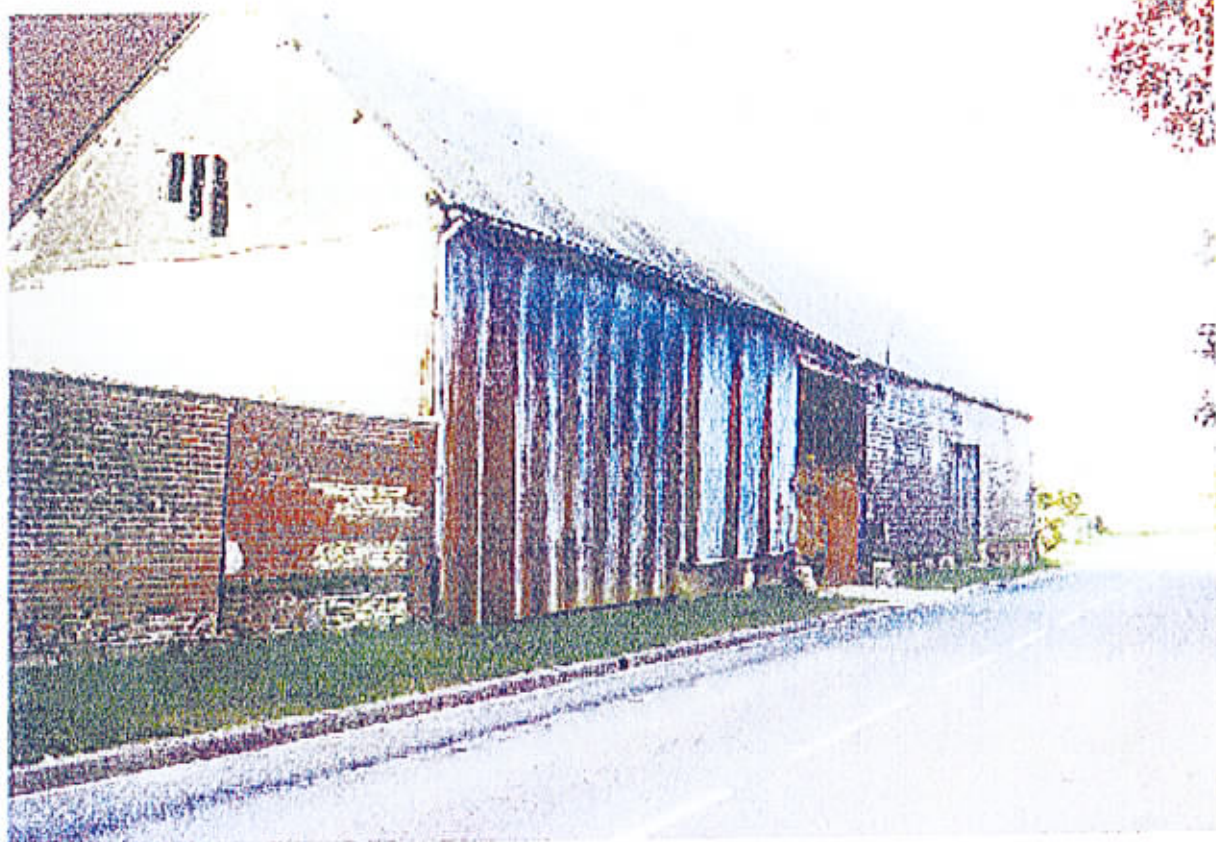
ANNEXE 6

PHOTO PCM 1992

PHOTO PCM 2010

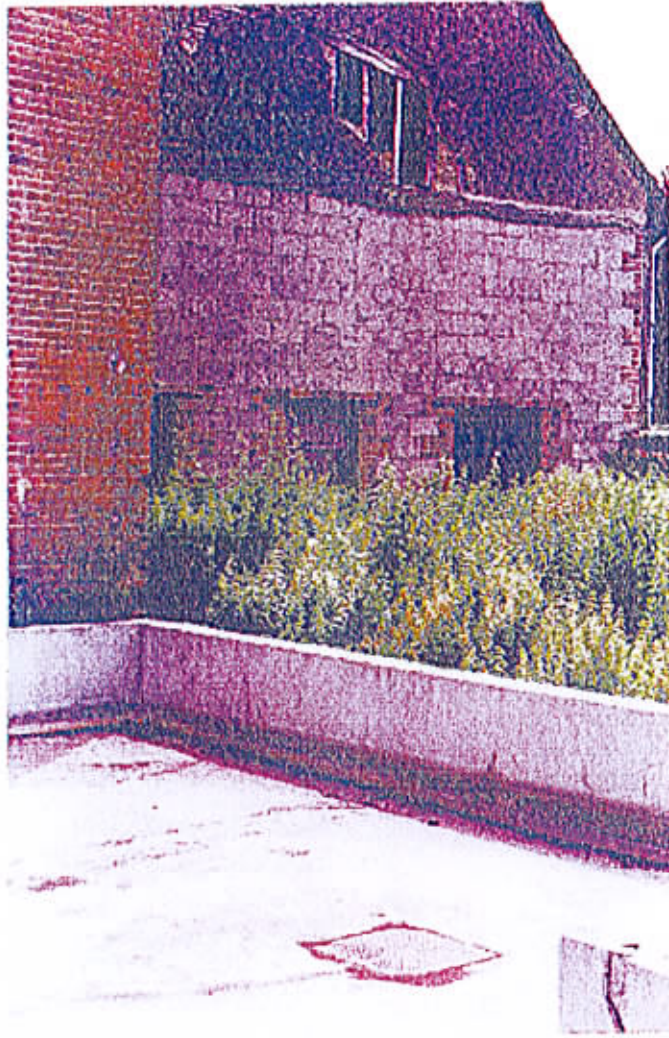
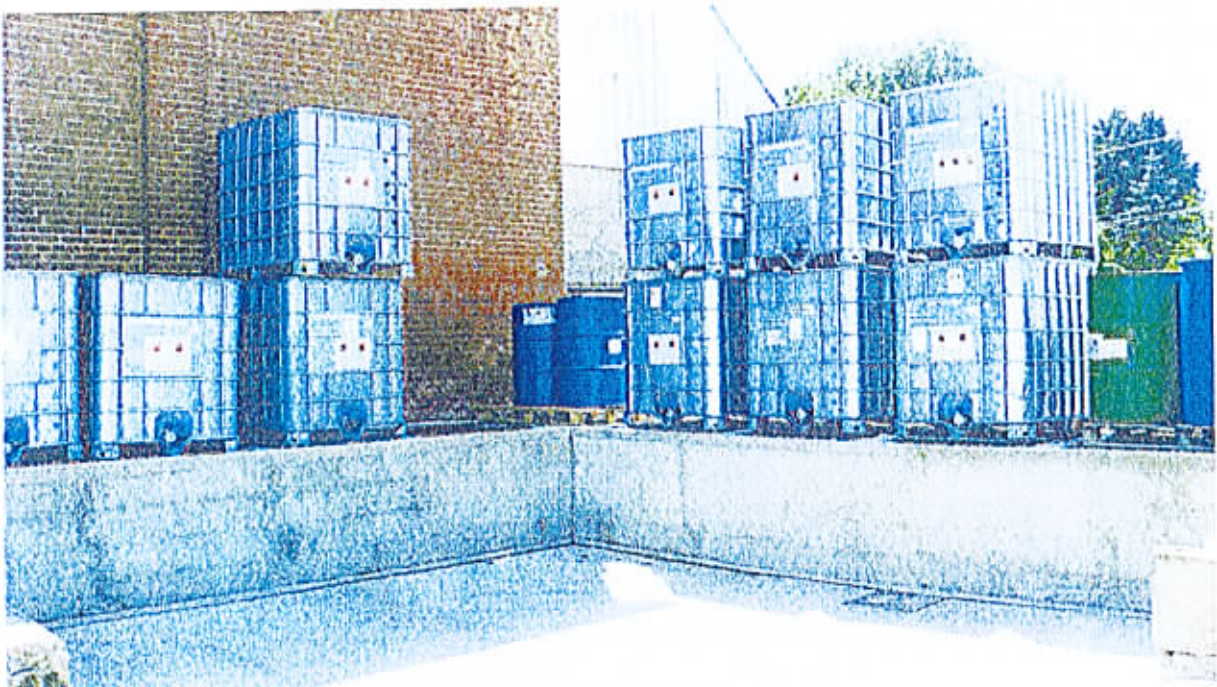
ANNEXE 7

PHOTO PCM 1992

PHOTO PCM 2010

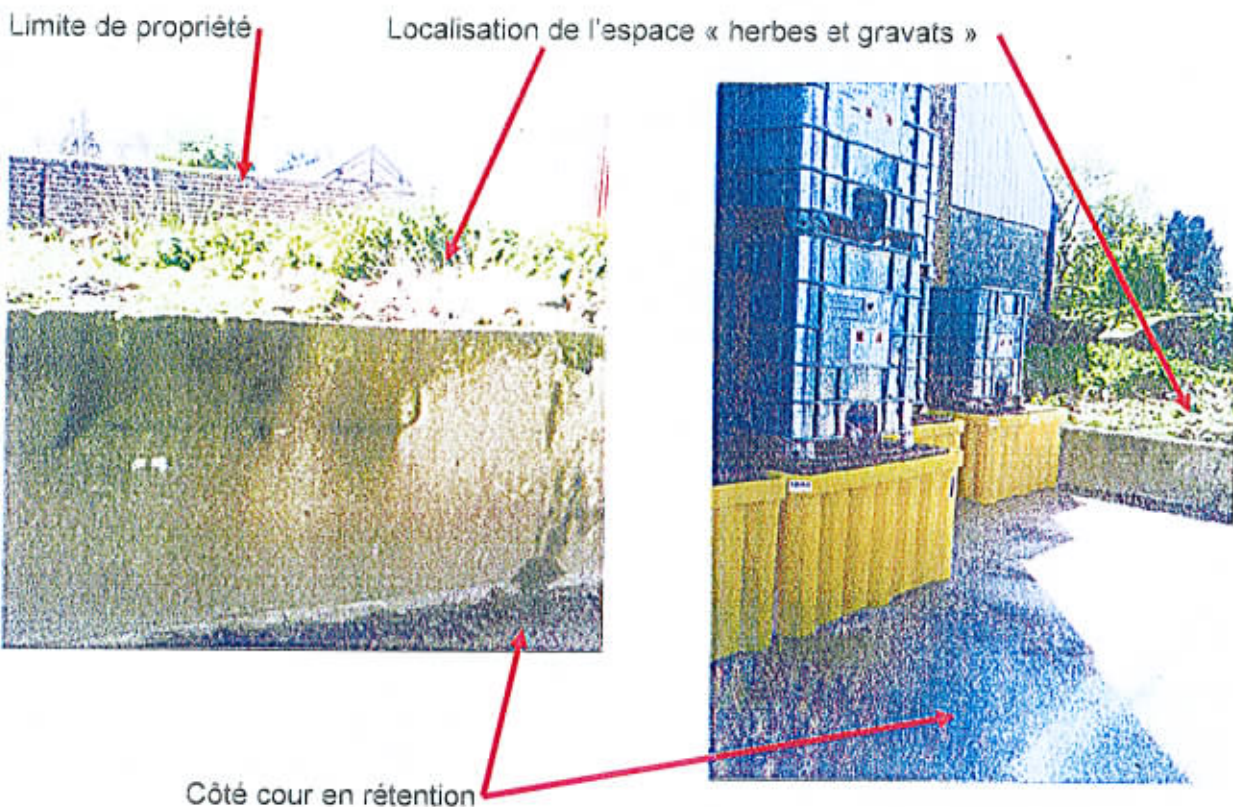
L'incident du 29 février 2008 : Madame GIACOMI apporte les commentaires suivants  
« Il s'agit d'un Becher d'un kilo de colorant (bleu de méthylène) alimentaire qui a échappé de la main d'un préparateur, il ne se trouvait pas au niveau de la rétention mais près du compteur d'eau attiré par bruit (comme une canalisation qui s'éventre) et à trébuché sur des gravats. Cette partie n'étant pas praticable, ni facilement accessible, car en travaux pour devenir une plateforme de stockage de produits près au départ à l'origine (devenu stockage de container vide). Nous avons rincés avec de l'eau et prévenu le maire qui à immortalisé cet incident avec des photos. L'arbuste se trouvant à cet endroit est toujours vivant et la pelouse également. »

Les photos ci-dessous permettent de visualiser l'espace où s'est passé cet incident :

En juin 2009, s'est produit un autre incident dans cette partie là. Une cuve de fuel domestique (préalablement vidée) a été déposée sur le monticule d'herbes et gravats. Cette cuve a basculé quelques instants et quelques litres résiduels de fuel se sont déversés dans cet espace, côté mur en limite de propriété, sans que les opérateurs présents ne s'en aperçoivent.

Cet espace d'herbes et gravats n'était pas intégré dans la rétention formée par la cour intérieure où sont stockées les matières premières utilisées par PCM CHIMIE. Cette partie était reliée au caniveau de la rue principale de Le Crocq. Ce qui explique que les liquides qui se sont déversés accidentellement par deux fois dans cet espace se sont retrouvés en dehors des limites de propriété.

**Afin de ne pas reproduire ce type d'incident, la société a décidé de faire faire des travaux en juin 2009. Ces travaux ont consisté à rendre la surface étanche (béton). Aucun autre déversement accidentel ne pourra se produire à ce niveau du site.**

DATE	ACTION
Semaine 25	Mise à niveau du terrain, retrait si nécessaire des gravats. Pose de buse pour le compteur à eau, scellement. Condamnation de l'accès du regard connectant la société et le caniveau, avec du remblai et une chape de béton. Rehaussement de la rétention d'un parpaing autour de cette plateforme.
Semaine 26	Ferraillage de la parcelle et pose d'une chape de béton.
