**GURDEBEKE S.A.**

**Eudes des volets géologiques, hydrologiques,  
hydrogéologiques pour la qualification technique  
du projet de Centre de Stockage  
de Déchets Non Fermentescibles peu évolutifs  
d'Hardivillers (Oise)**

**RAPPORT D'ETUDES**

**CMC02674-R1-v3  
Novembre 2013**

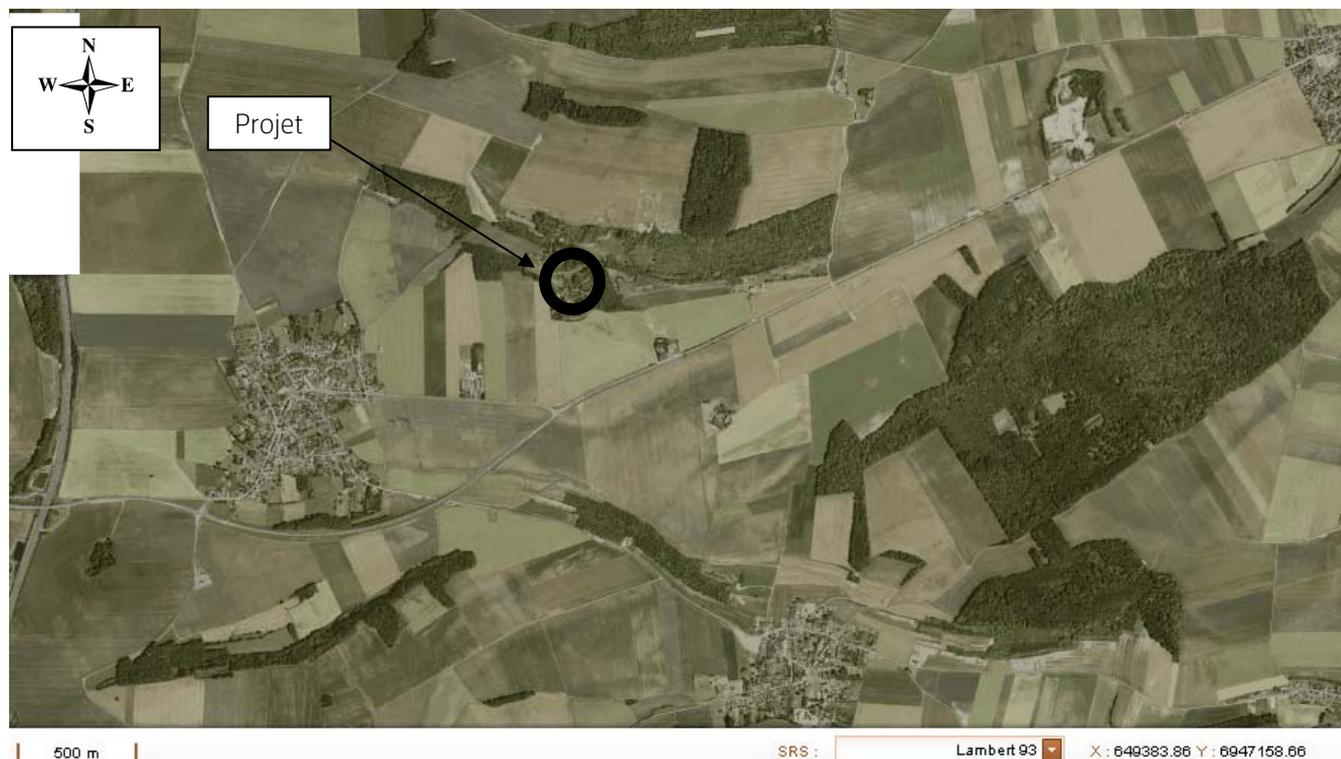
Figure 3 : photographie aérienne autour du projet

Les bois occupent une portion des flancs et/ou des sommets de part et d'autre de la vallée Saint-Pierre.

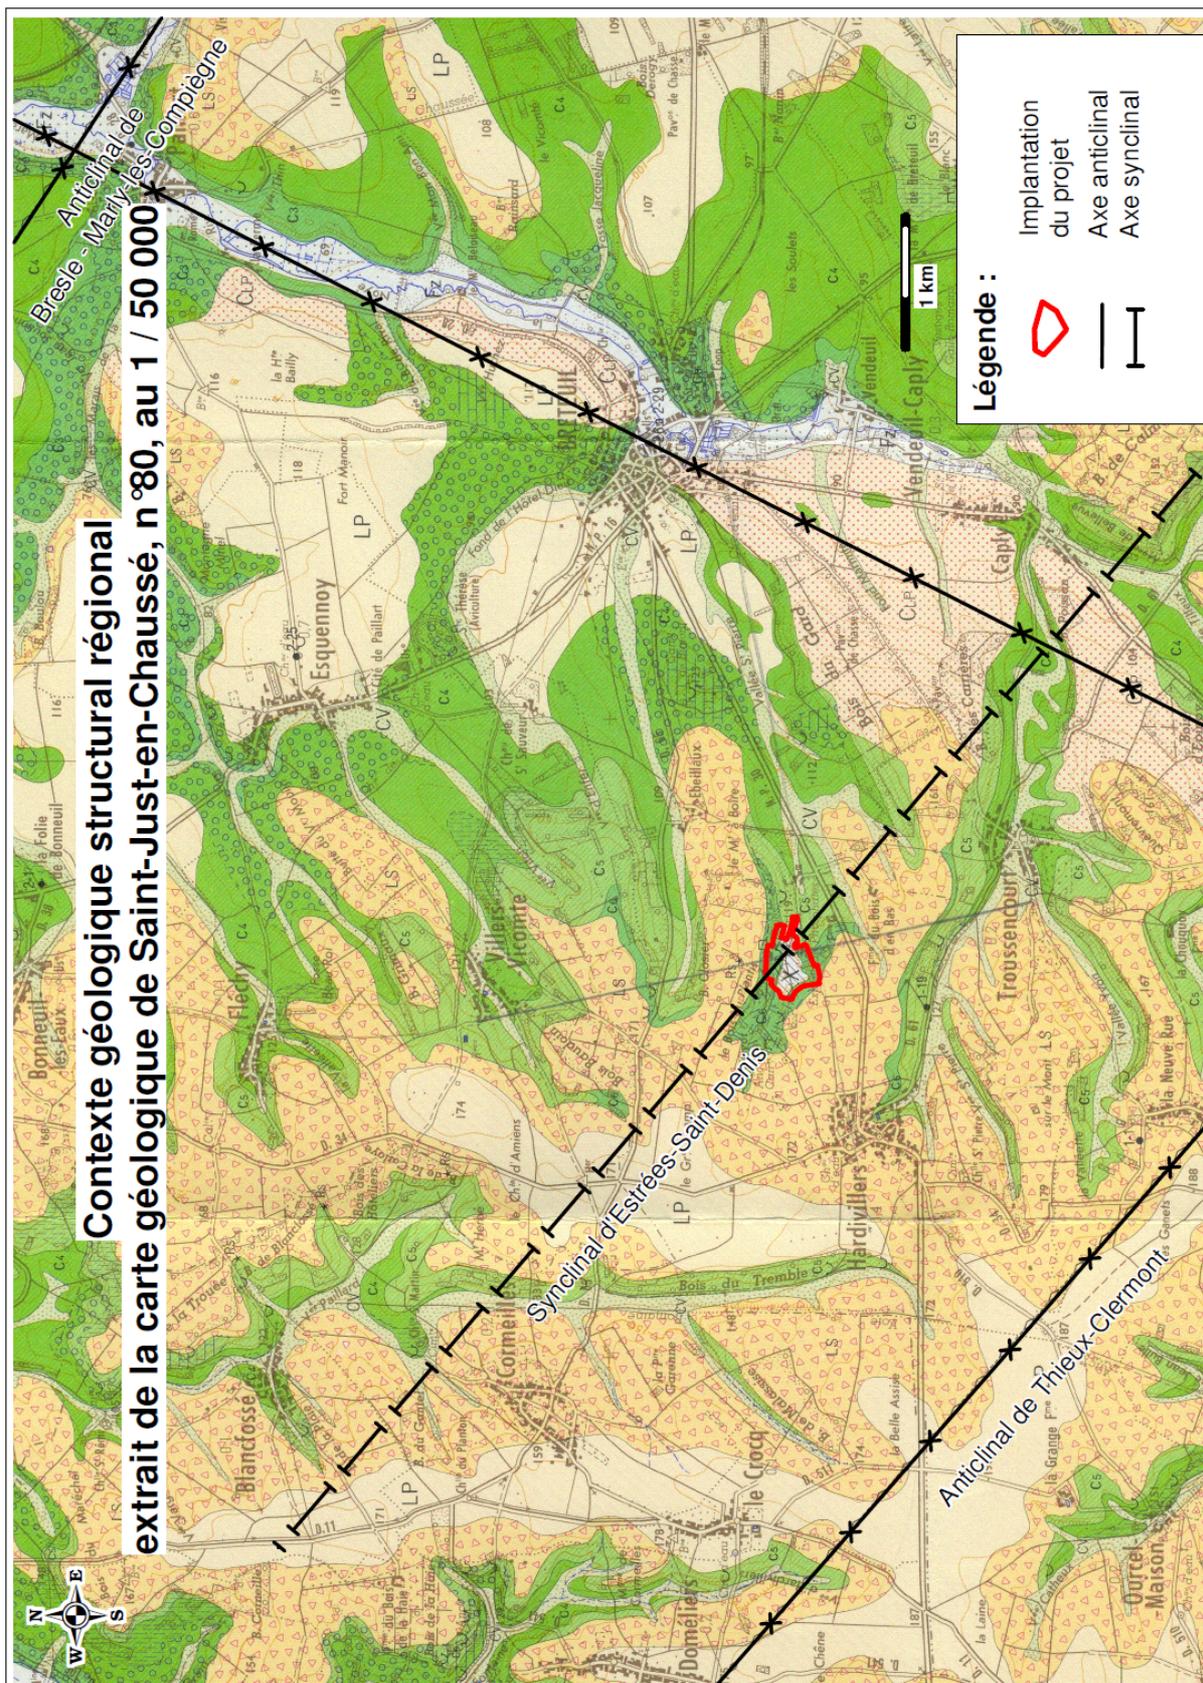
Figure 5 : cadre structural régional en plan autour du projet

La Figure 5 illustre le cadre structural régional autour du projet. La légende géologique de cette figure est consignée en annexe 1.

Aucune structure cassante de type faille n'est mise en évidence dans la région du projet.

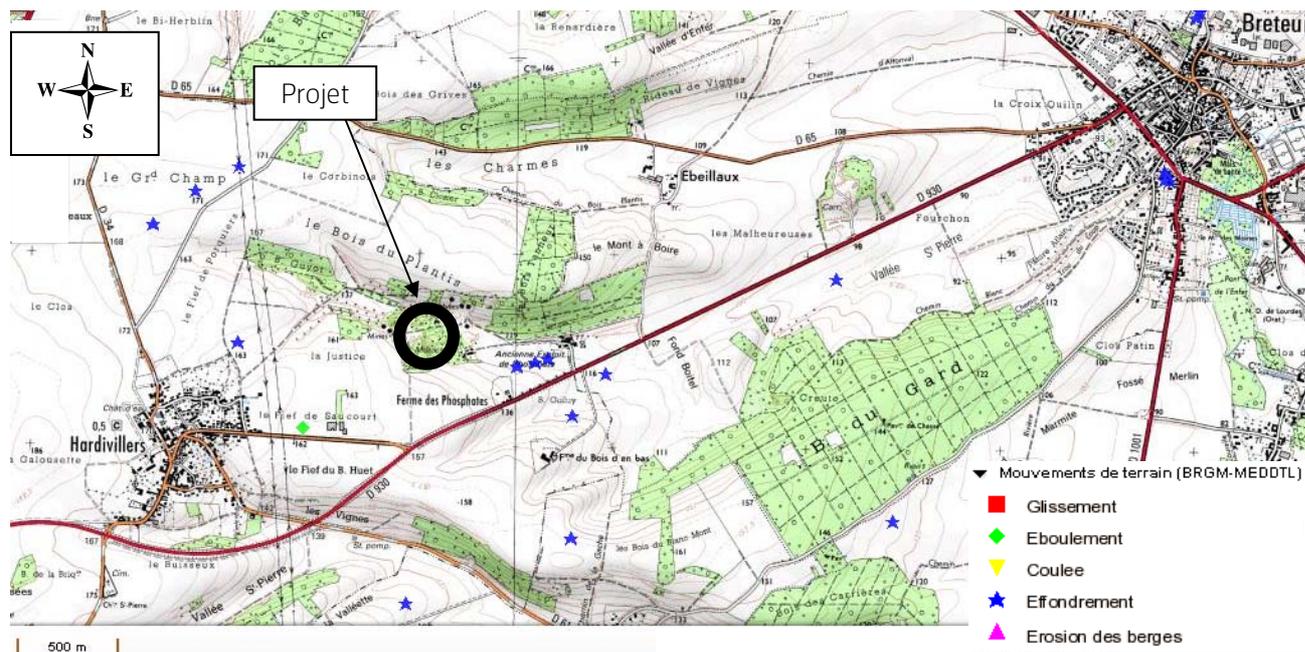
Figure 8 : inventaire des mouvements de terrains aux abords du projet

Le BRGM dénombre plusieurs mouvements de terrain aux alentours du projet, presque essentiellement des effondrements.

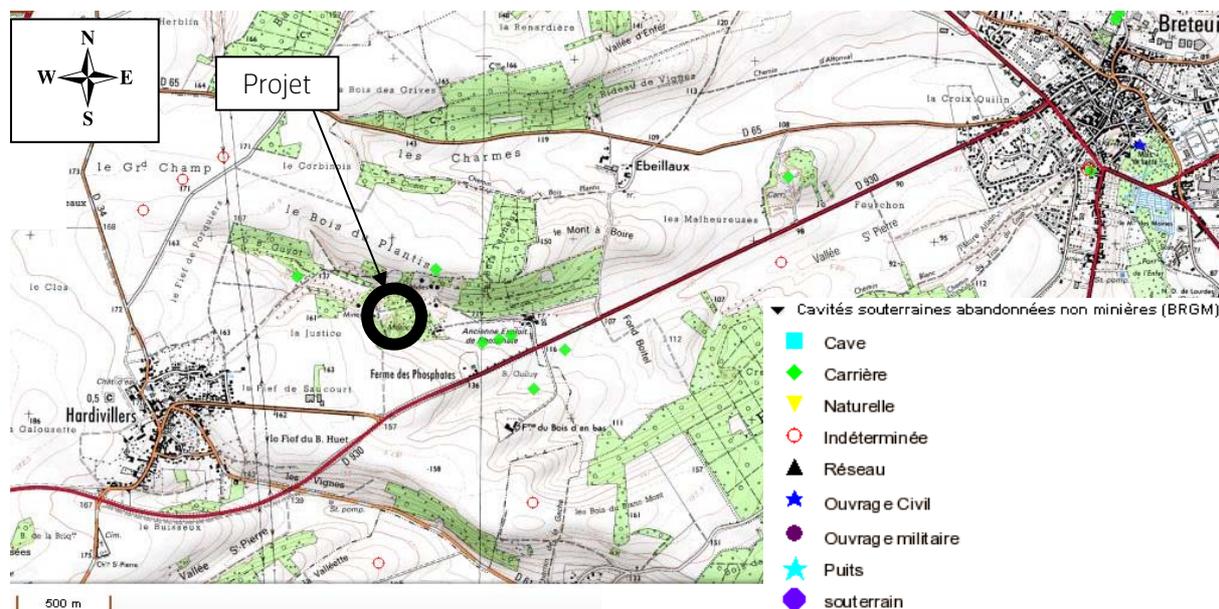
Figure 9 : inventaire des cavités naturelles aux abords du projet

Le BRGM inventorie plusieurs cavités aux alentours du projet, essentiellement des carrières. Ces exploitations interrompues concernaient le minéral de phosphate.

Aucune cavité naturelle n'est recensée dans le secteur du projet.

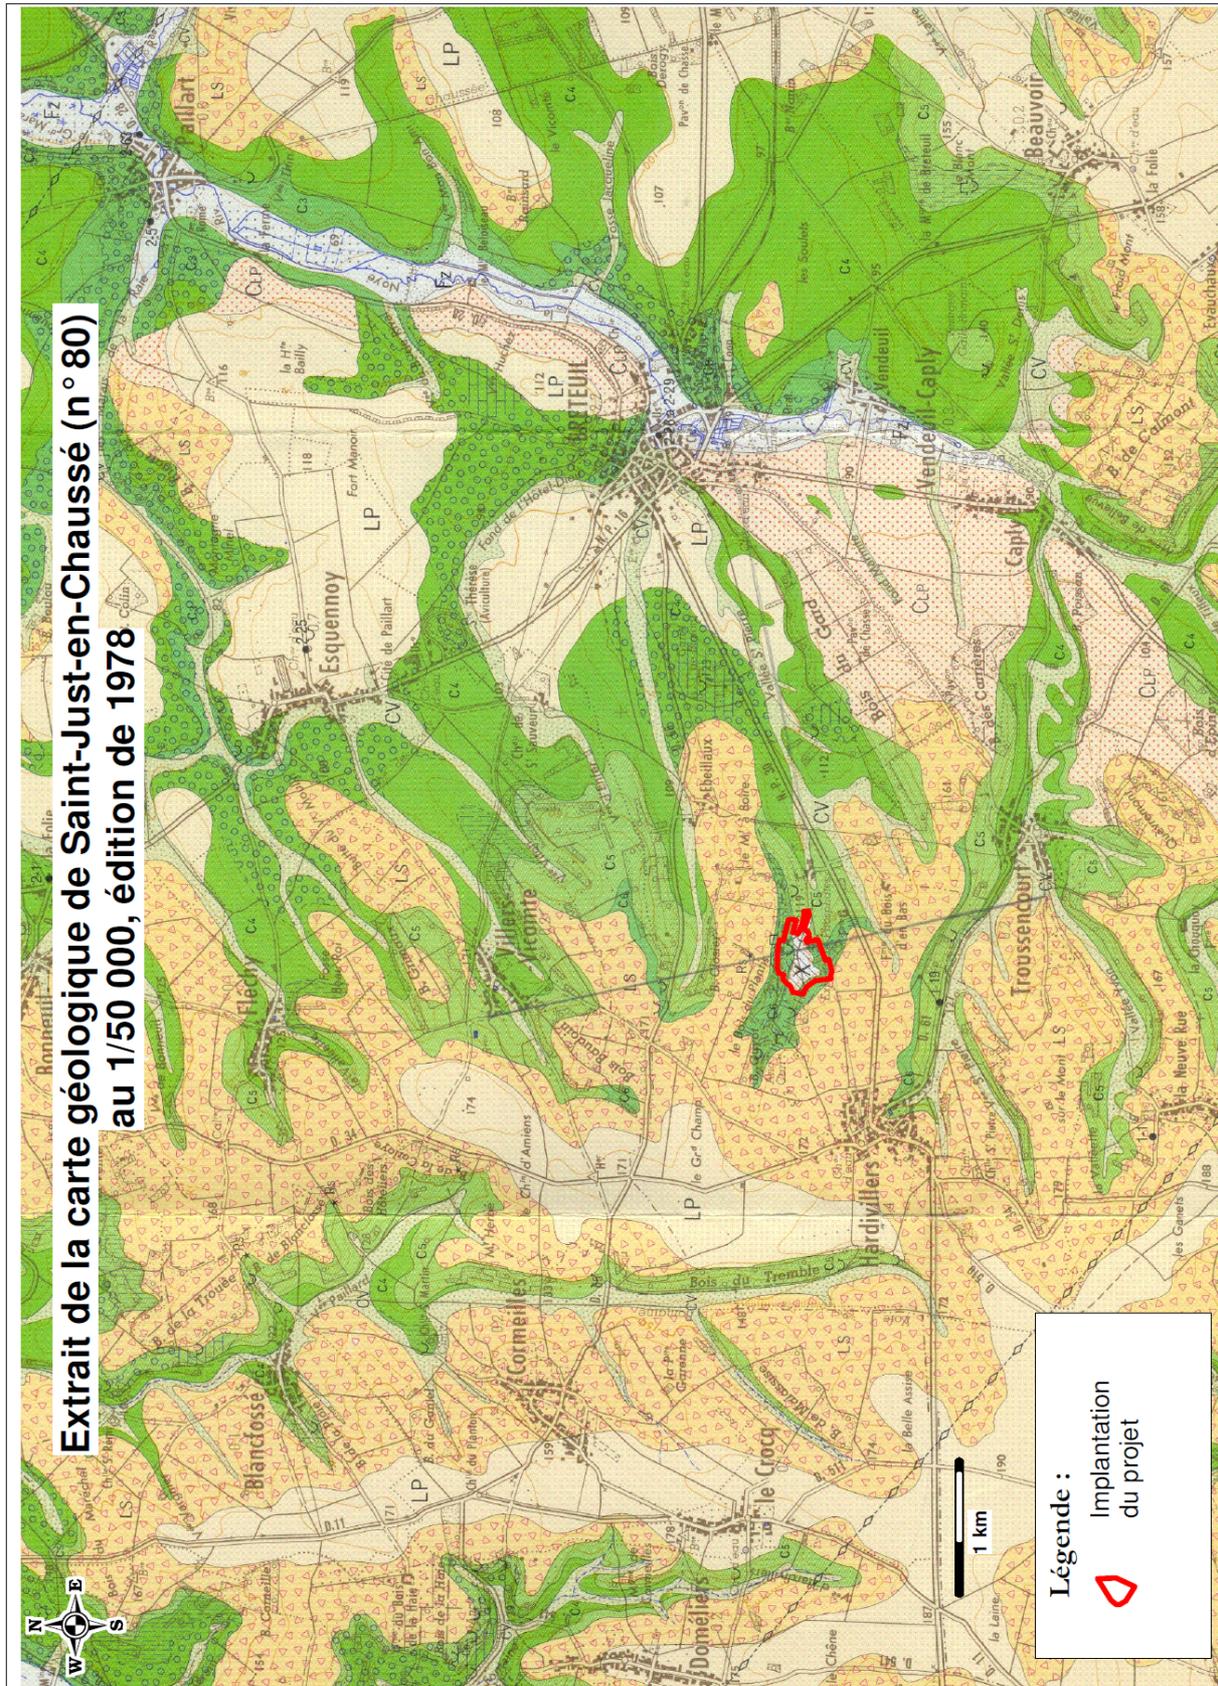
Figure 11 : couches géologiques à l'affleurement aux abords du projet

Sous les calcaires du Turonien, les forages profonds ont rencontrés les formations carbonatées du Cénomanién, puis la série sédimentaire classique du bassin de Paris jusqu'au socle Paléozoïque à près de 1300 m de profondeur.

La carte géologique fait figurer une couche de remblais au droit même du projet (désignée aussi par l'ancienne carrière Linet de craie phosphatée). Ces remblais sont de nature crayeuse.

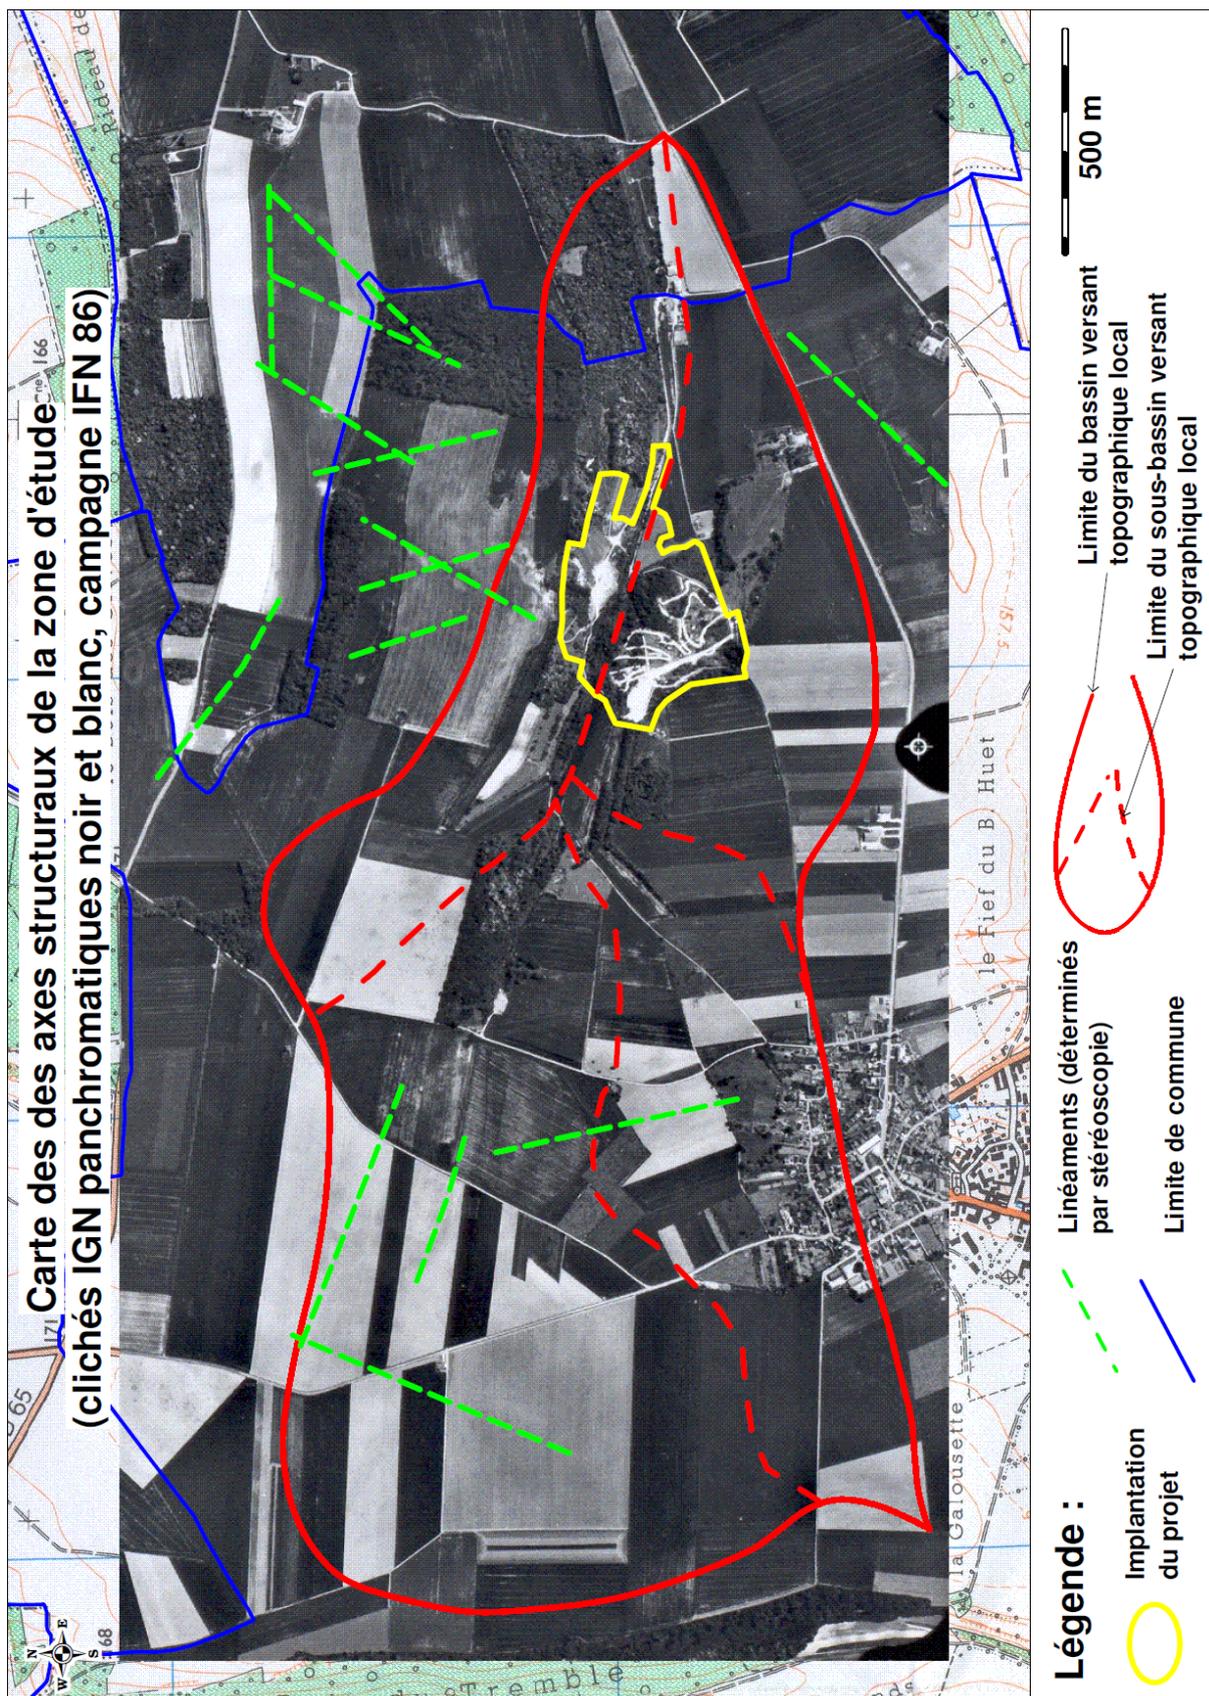
Figure 12 : photo-interprétation stéréoscopique aux abords du projet

Cette analyse a pour but d'identifier les discontinuités structurales préexistantes pouvant conditionner le réseau des écoulements souterrains.

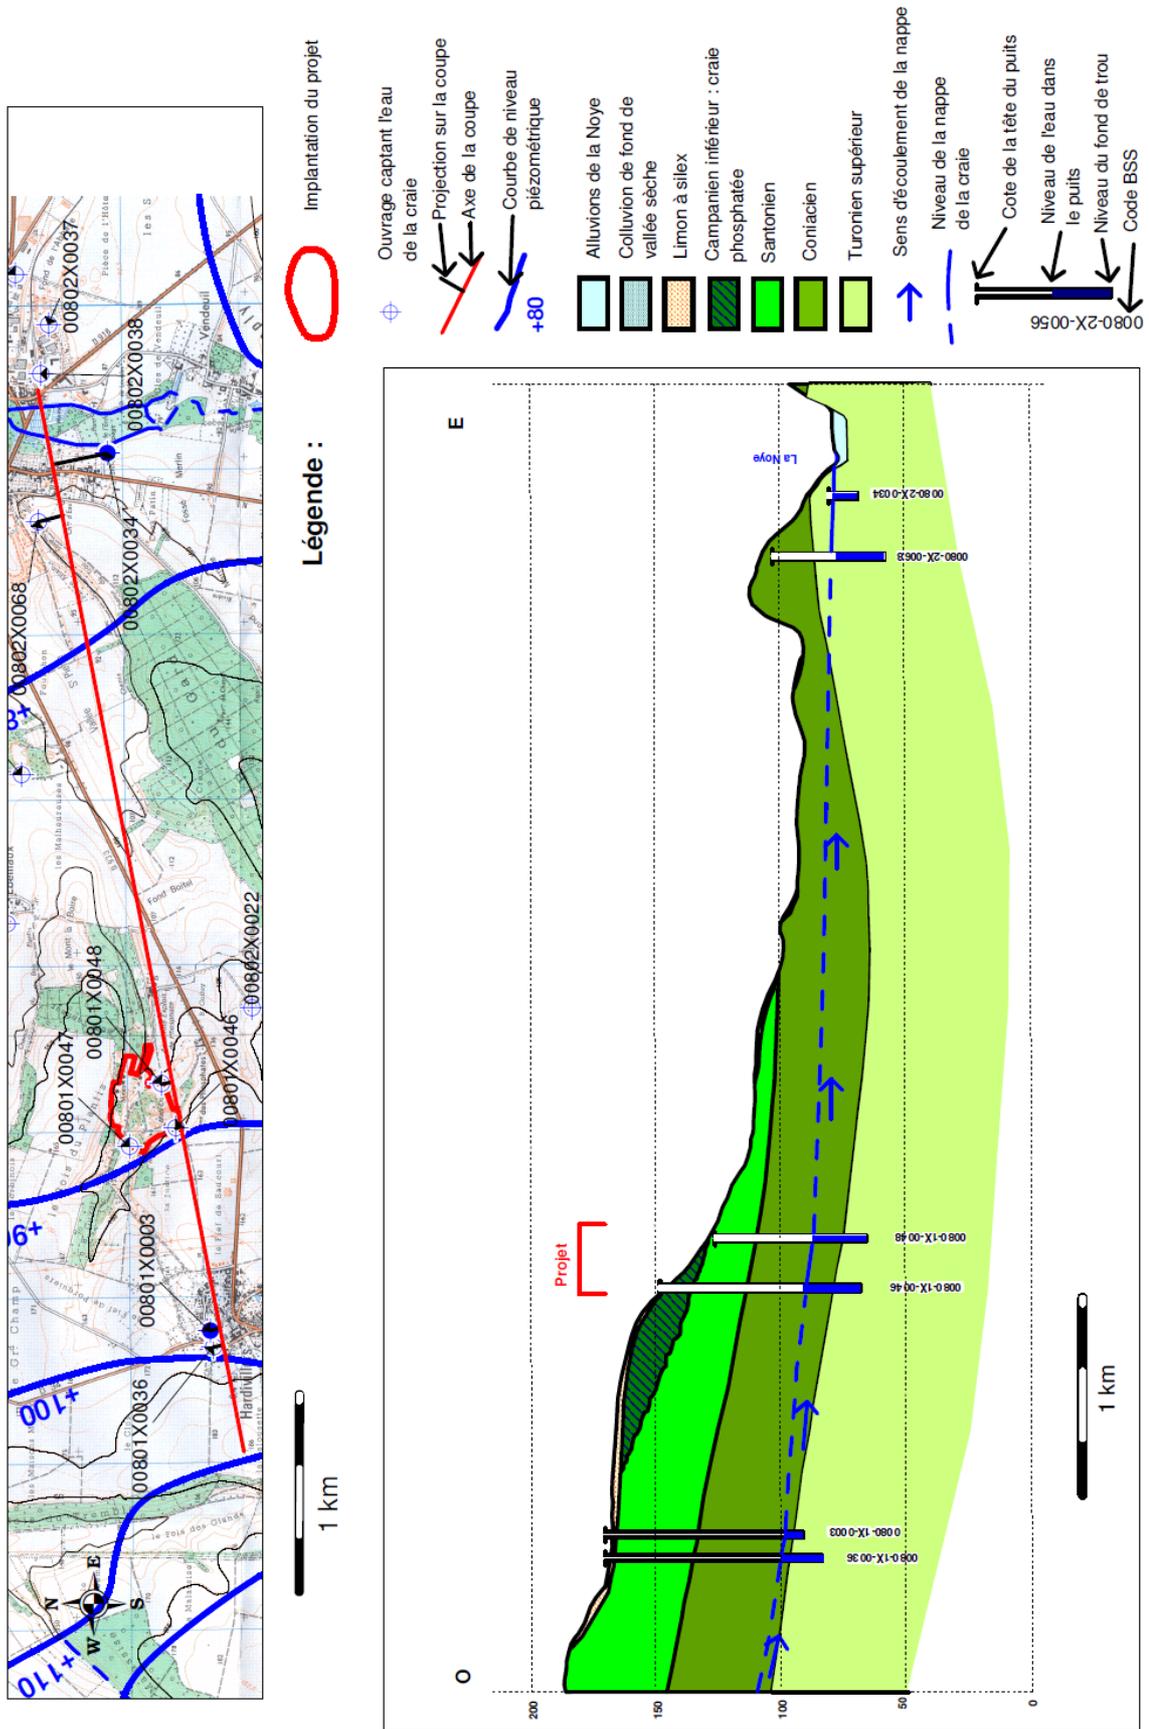
Figure 14 : coupe géologique et hydrogéologique E-W passant par le projet

Coupe géologique et hydrogéologique Est-Ouest de Hardivillers à Breteuil

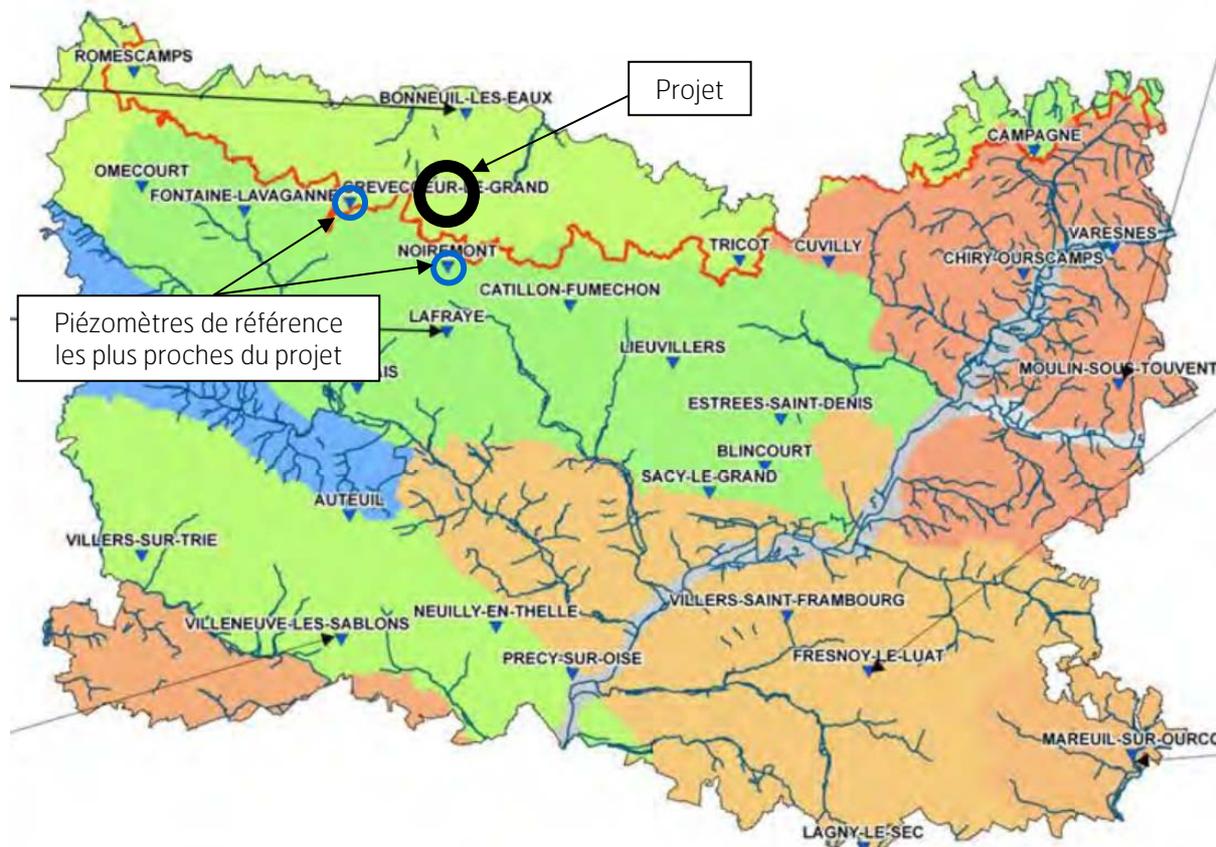
Figure 16 : localisation des piézomètres de référence

La Figure 16 montre leur implantation par rapport au projet et au réseau de surveillance des nappes d'eau de l'Oise.

Ces piézomètres montrent sensiblement les mêmes fluctuations de la nappe de la craie et les mêmes tendances, représentatives de l'évolution des cycles hydroclimatiques marquants de ces dernières décades.

L'amplitude interannuelle de ces variations piézométriques est de l'ordre d'une dizaine de mètres, et une recharge annuelle d'à peu près un à trois mètres.

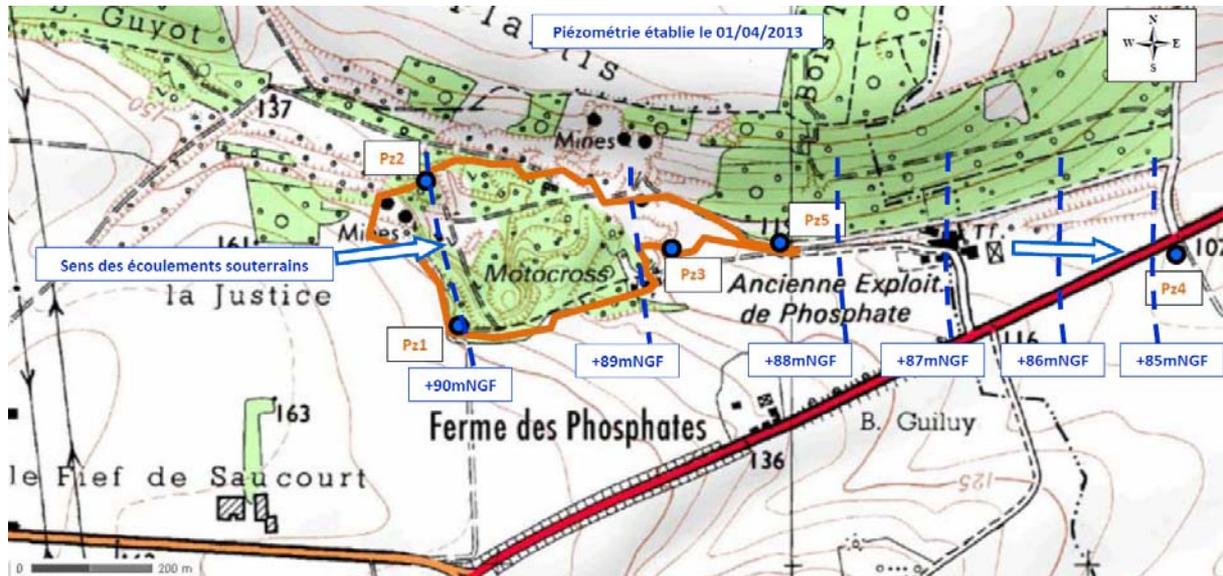
Figure 26 : esquisse piézométrique d'avril 2013 autour du projet

A partir de la chronique des niveaux d'eau enregistrés à l'aplomb de chaque piézomètre du projet, on a construit l'esquisse piézométrique autour du projet (Figure 26).

Cette esquisse d'avril 2013 confirme le tracé général des isopièzes +90 et +85mNGF dans le secteur du projet, établi sur la carte piézométrique de l'atlas hydrogéologique de l'Oise de 1987 et du rapport BRGM sur les données géologiques et hydrogéologiques au 31/12/1973 sur le territoire de la feuille topographique de St-Just-en-Chaussée au 1/50000.

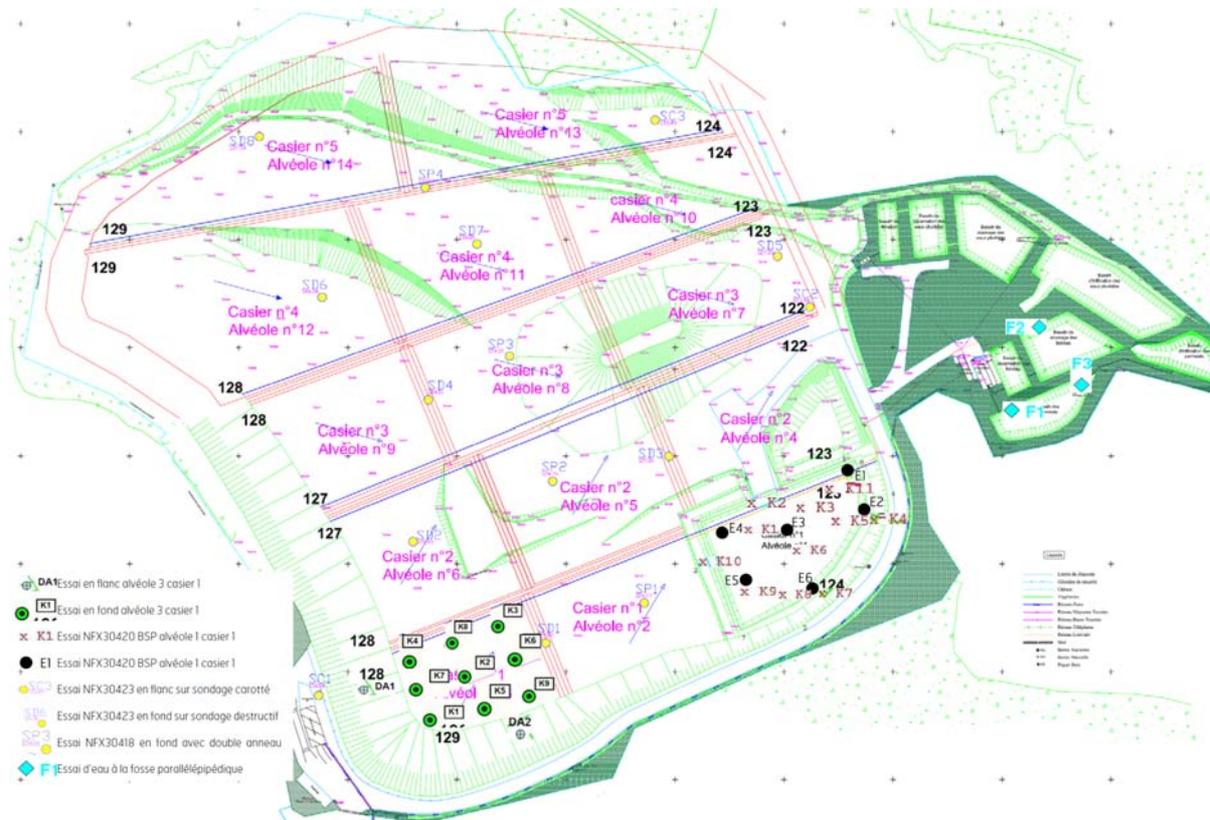
Figure 28 : implantation des tests hydrauliques sur le projet

RINCENT BTP a réalisé des essais de perméabilités sur le site du projet afin de caractériser la perméabilité du substratum à différentes profondeurs et selon différentes normes, ainsi que la formation imperméable rapportée.

Six essais d'eau par percolation (norme NFX30418) ont testé entre le 26 et 28/09/2011 (Figure 28), le substratum crayeux de l'alvéole n°1 du casier n°1 (GAUFOR, PV11.416 du 30/09/2011).

Puis, du 11 au 13/10/2011, onze essais de perméabilité ont été exécutés, selon la norme NF X 30-420, sur de l'argile compactée en flanc, en fond, en surface, et en digue sur l'alvéole n°1 du casier n°1 (Figure 28).

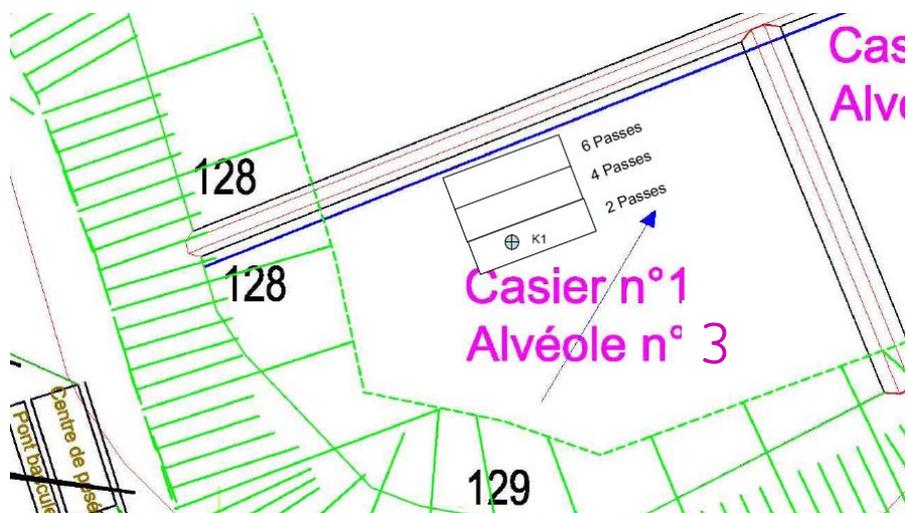
**Figure 29 : implantation du test sur la planche d'essai sur l'alvéole n°3 du casier n°1**

Une planche d'essai a été réalisée du 29 au 30/08/2011 selon la norme NF X 30-420, sur l'alvéole n°3 du casier n°1, pour valider les conditions de mise en œuvre de l'argile de Lihons en BSP avec les moyens en matériel de terrassement de GURDEBEKE S.A.

L'essai a fourni une perméabilité de  $1,7 \cdot 10^{-10}$  m/s.

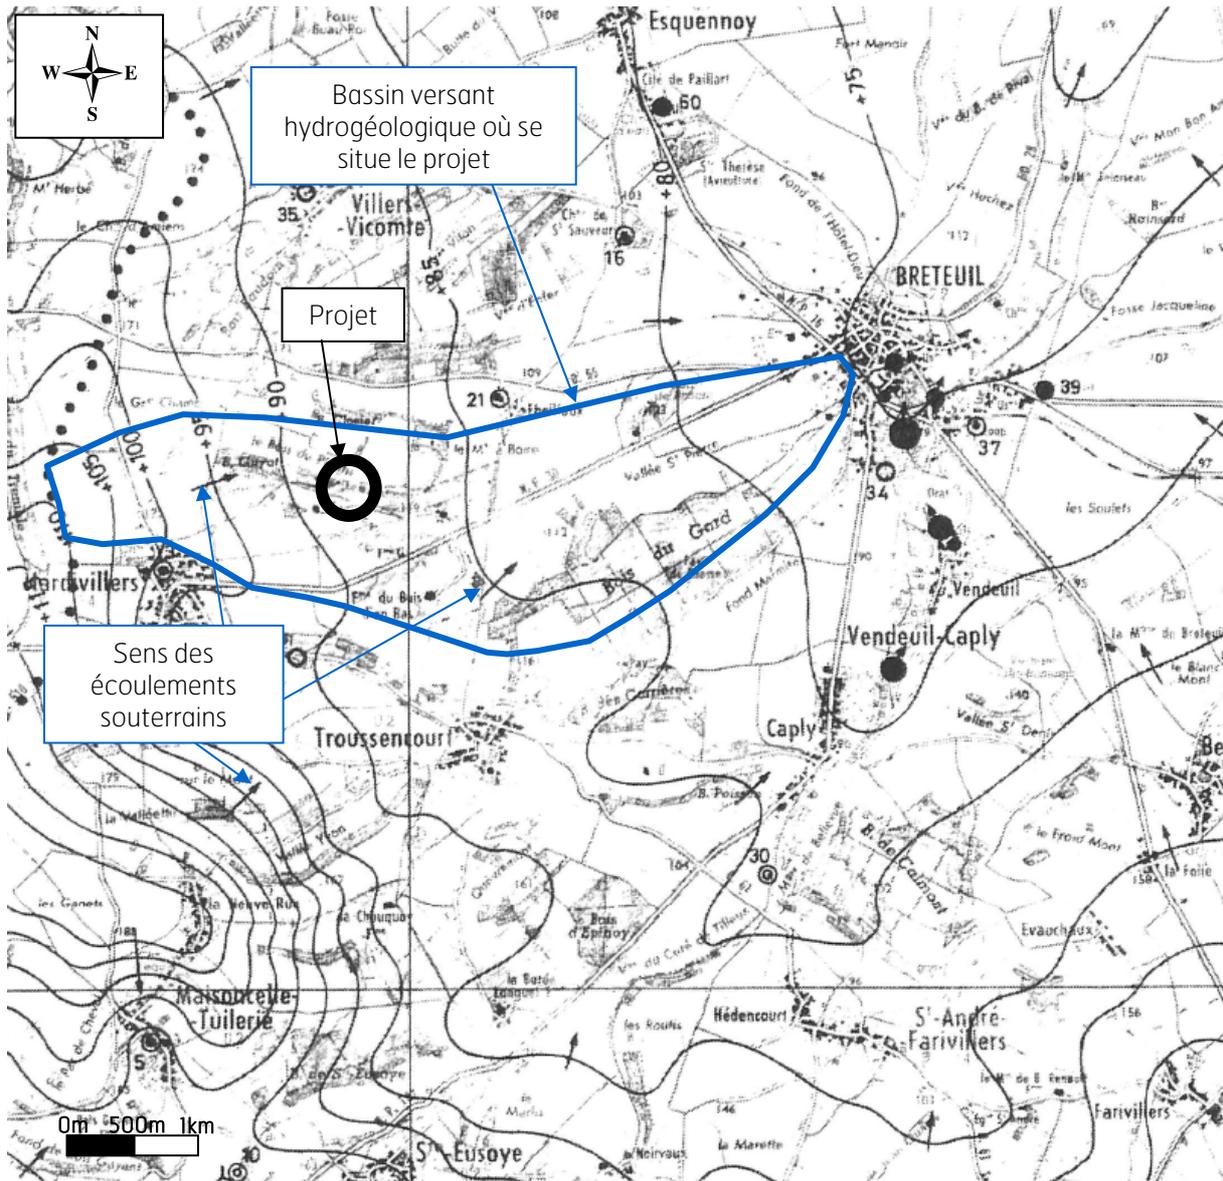
Figure 30 : esquisse du bassin versant hydrogéologique où se situe le projet

Les eaux souterraines s'écoulent globalement d'Ouest en Est, soit de l'Autoroute A16 vers le bourg de Breteuil, où serpente la rivière la Noye.

Le projet se situe sur les écoulements souterrains du vallon Nord (côté Bois du Plantis) de la vallée Saint-Pierre qui rejoignent, en aval du projet, ceux en provenance du vallon Sud (côté Bois du Gard).

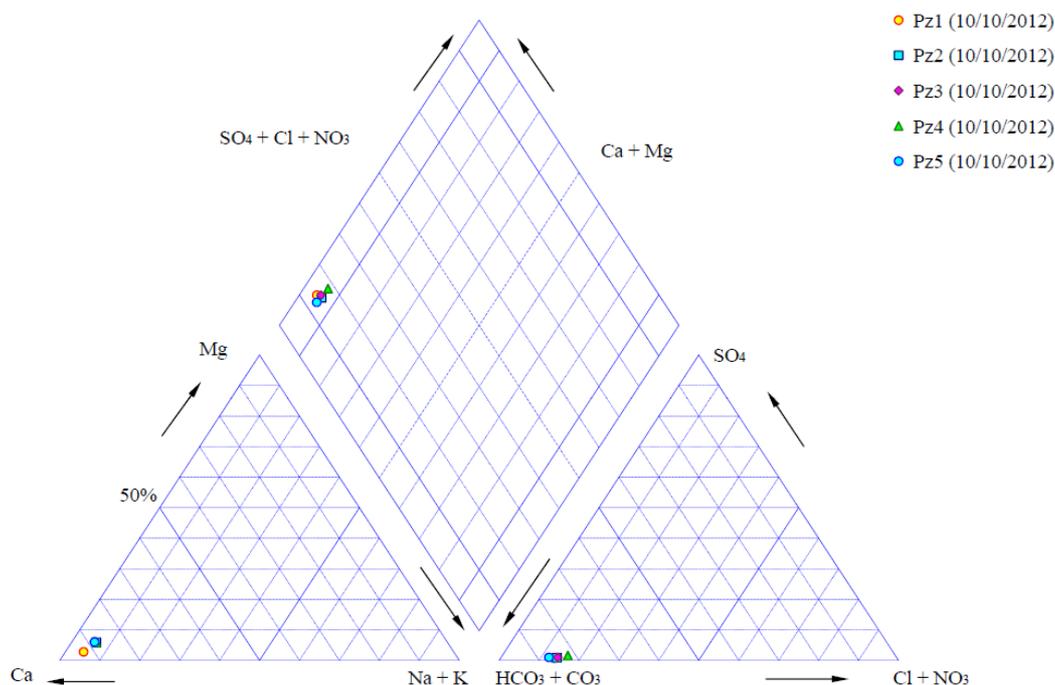
**Figure 31 : diagramme de Piper des eaux des piézomètres du projet**

Le diagramme de Piper de la notice de l'atlas hydrogéologique de l'Oise de septembre 1987, caractérise notamment les eaux de forages en eau de l'Oise, et montrent le faciès bicarbonaté calcique des eaux de la nappe de la craie.

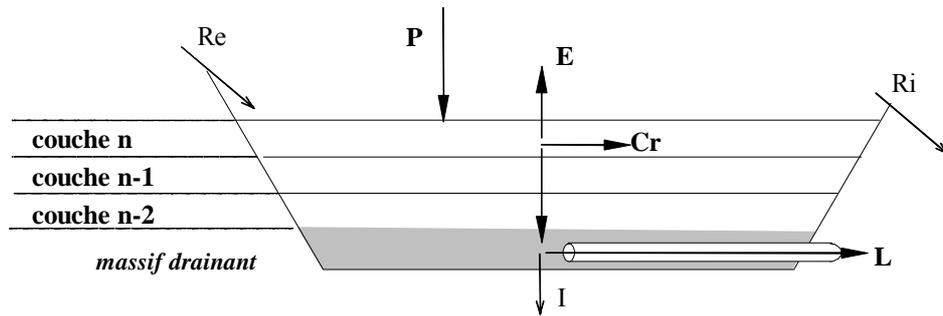
Figure 38 : schéma explicatif du bilan hydrique

$$P + Re = E + Ri + Cr + L + I$$

E : évapotranspiration  
Ri : ruissellement de l'intérieur vers l'extérieur du casier  
Cr : rétention : eau retenue par les déchets  
L : lixiviation drainée et évacuée  
I : infiltration dans le substratum du casier

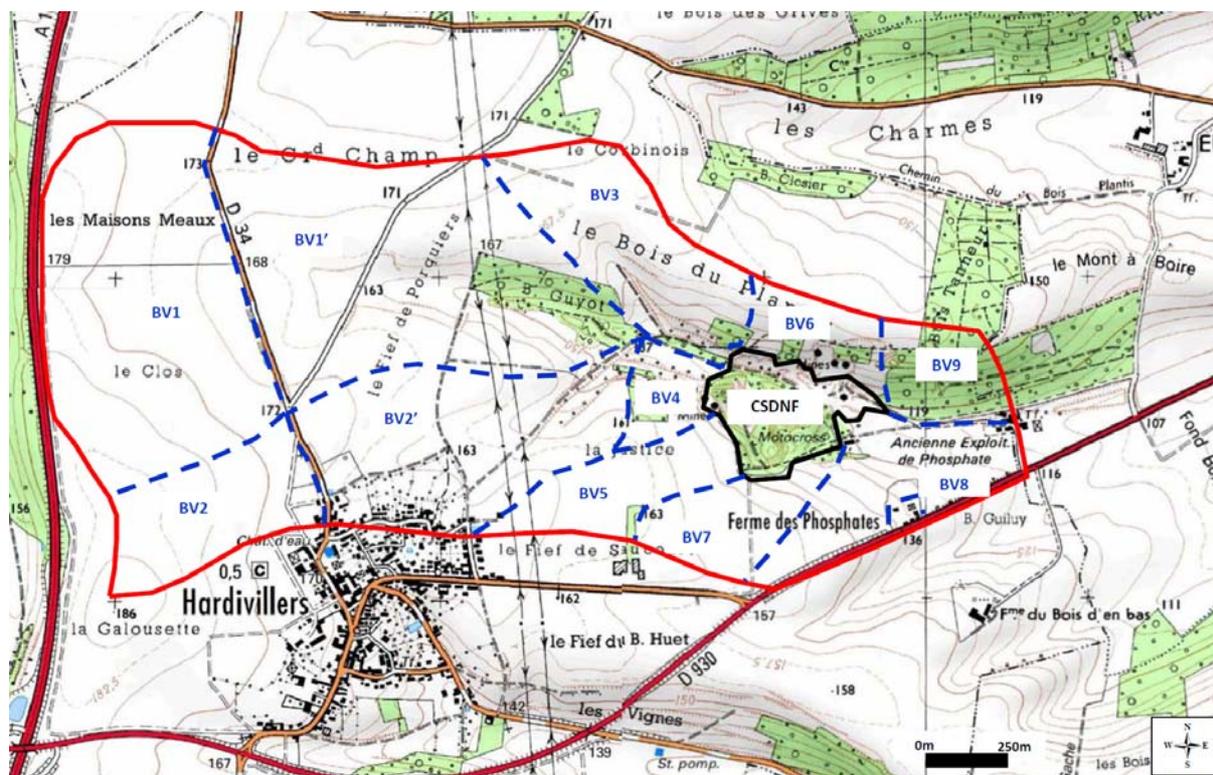
Figure 39 : découpage en sous-bassins versants du bassin hydrographique du projet

On note par BV8 et BV9, les deux sous-bassins versants qui s'étendent entre la ferme sise au lieu-dit « Ancienne exploitation de phosphates » et le projet (respectivement au Sud et au Nord de l'axe du vallon, représentée approximativement par la voie d'accès de la ferme au projet).

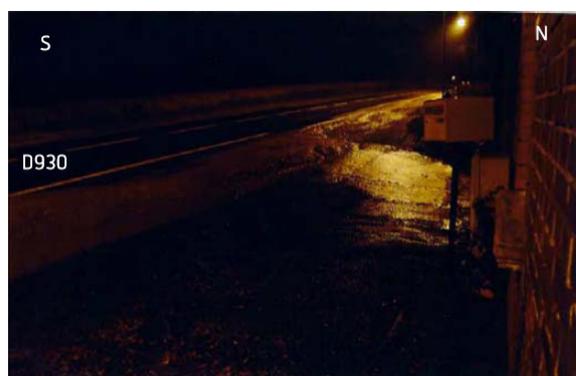
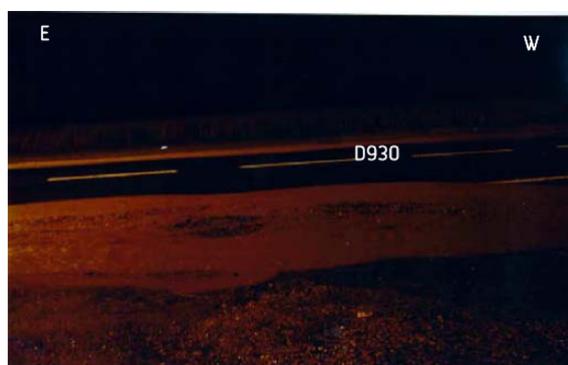
Les photographies (Figure 42) prises par les habitants du lieu-dit « Ferme des phosphates » montrent les coulées boueuses sur la route D930 au cours de la nuit.

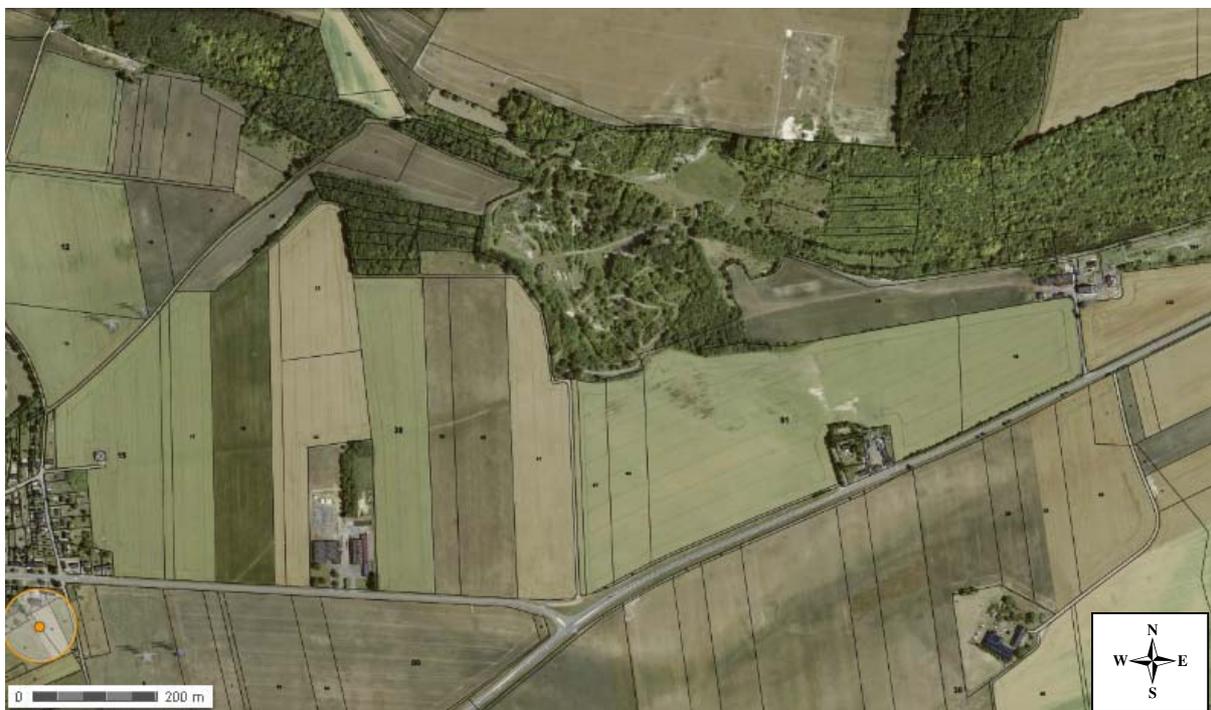
Figure 44 : photographie aérienne postérieure à 2005 des 3/4 aval du bassin versant

On constate plusieurs singularités très nettes entre les deux clichés de la Figure 43 et de la Figure 44 mais localisés dans le même secteur du bassin versant, soit au Sud-est du CSDNF. Un zoom de ce secteur est présenté sur la Figure 45 et la Figure 46.

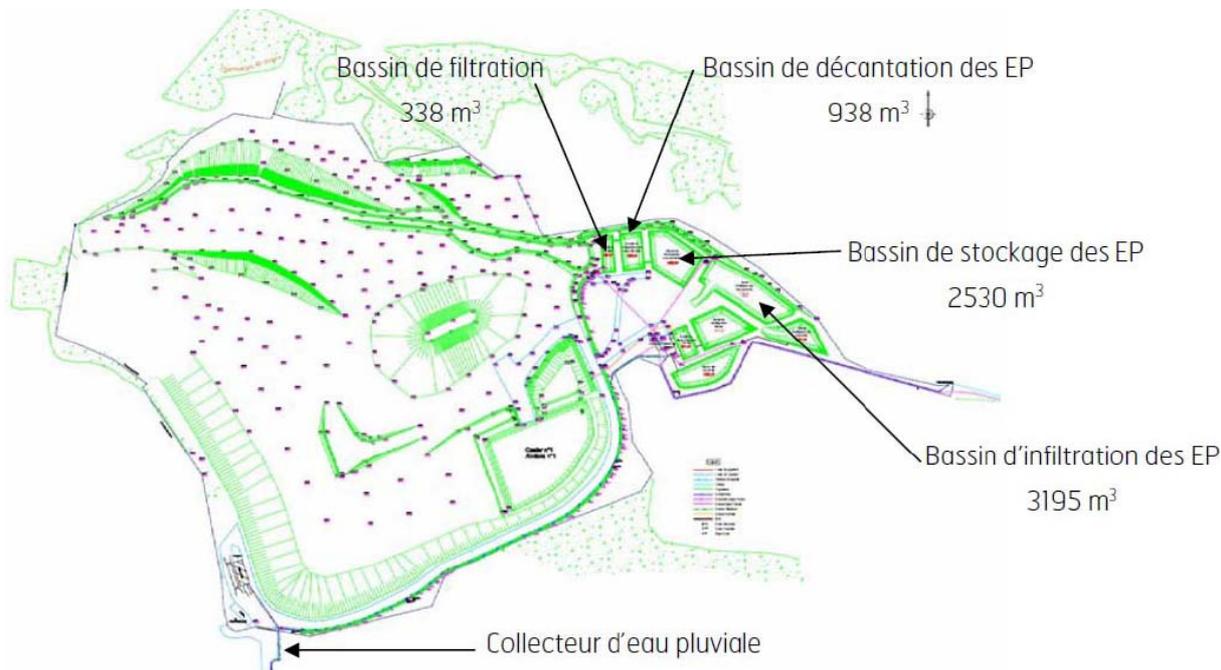
Figure 47 : implantation des différents bassins dans l'enceinte du projet

- 4 bassins à l'extrémité Est du CSDNF : un bassin de filtration (338 m<sup>3</sup>), un bassin de décantation (938 m<sup>3</sup>), un bassin de stockage (2530 m<sup>3</sup>), et un bassin d'infiltration (3195 m<sup>3</sup>) ;
- un système de collecte des eaux pluviales à l'entrée du CSDNF pour recueillir les eaux de la route d'accès au CSDNF, et une partie de ces eaux en provenance du BV5 et l'amont du BV7 ;
- des fossés de collecte des eaux pluviales à l'intérieur du CSDNF pour recueillir les eaux de l'installation et éventuellement celles qui s'introduiraient dedans.

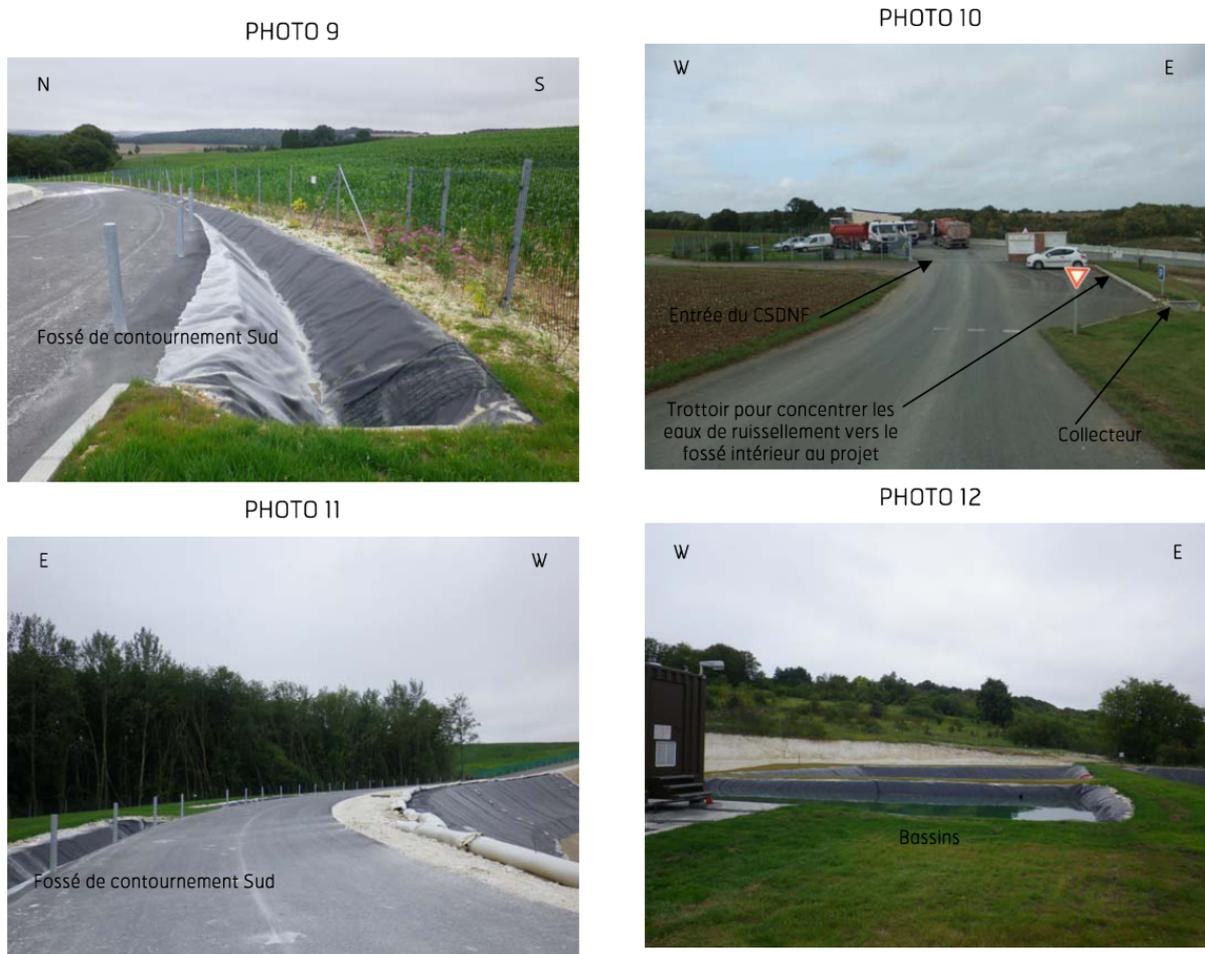
**Figure 48 : atlas photographique des clichés photographiques du 09/08/2012**

Lors de cet évènement pluvieux intense de juillet 2012, aucun des fossés de réception des eaux de ruissellement du projet n'a débordé. Les infrastructures internes au projet ont fonctionné convenablement.
