## RAPPORT D'ETUDE DIAGNOSTIC POLLUTION

Extension d'un Entrepôt Logistique HABITAT  
ZAC des Vallées  
**AMBLAINVILLE (60)**

PRD  
8, rue Lamennais  
75008 PARIS

Dossier 2016-06-97					Fichier : 2016-06-97 LD 002
C					
B					
A					
O	22/08/2016	J. SANCHEZ	JN LEMOT	JN LEMOT	Première diffusion
Indice	Date	Établi par	Validé par	Validé par	Modification / Observations

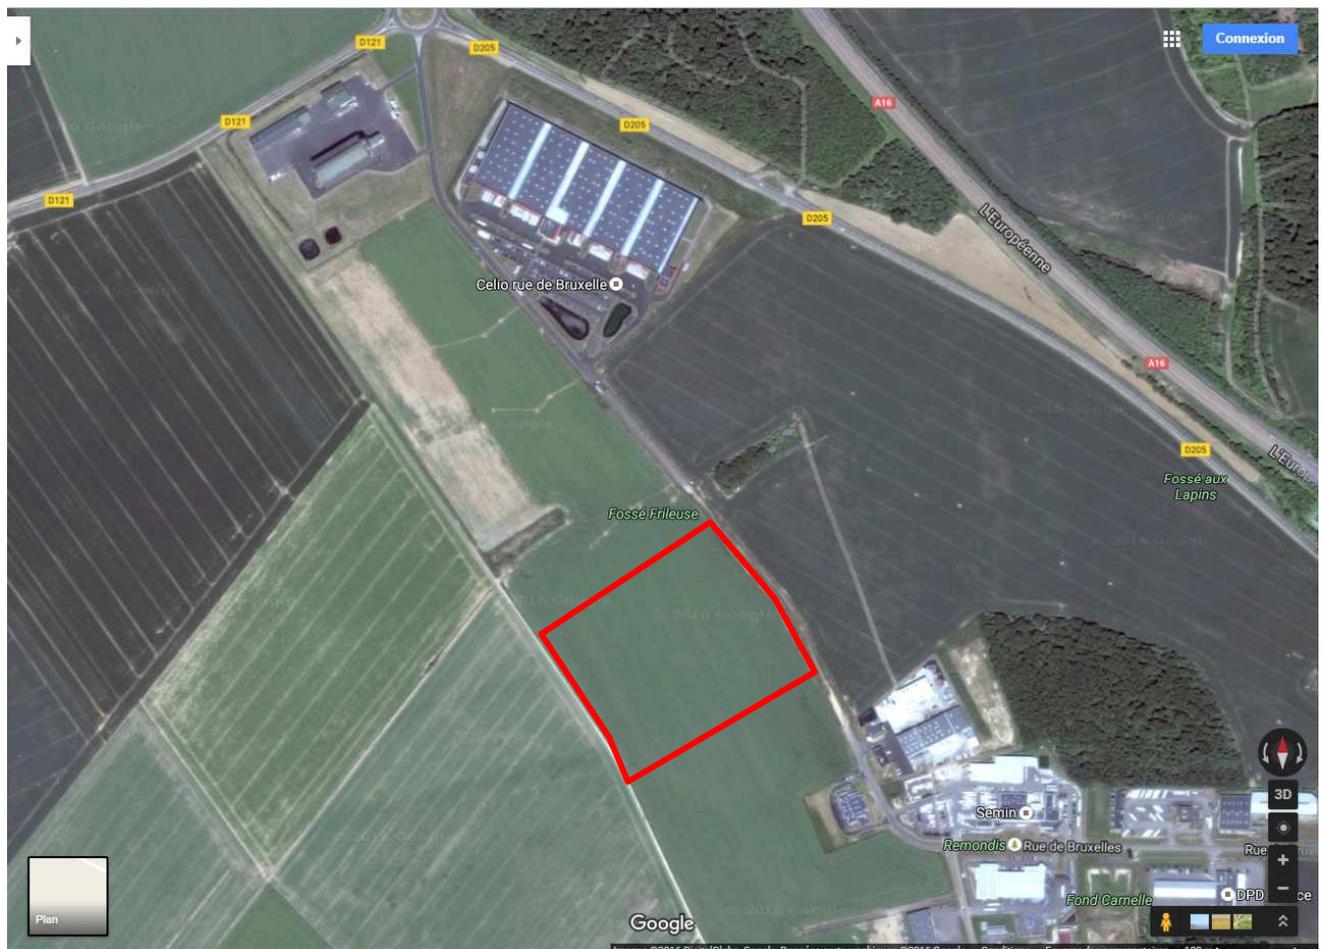
Le projet se développe sur une parcelle d'environ 51300 m<sup>2</sup> au total. Elle se trouve au droit de la ZAC des Vallées, immédiatement au Sud-Est du bâtiment existant.

Figure 1 : Vue aérienne de la zone du projet (source : Google Map, le 22/08/2016)

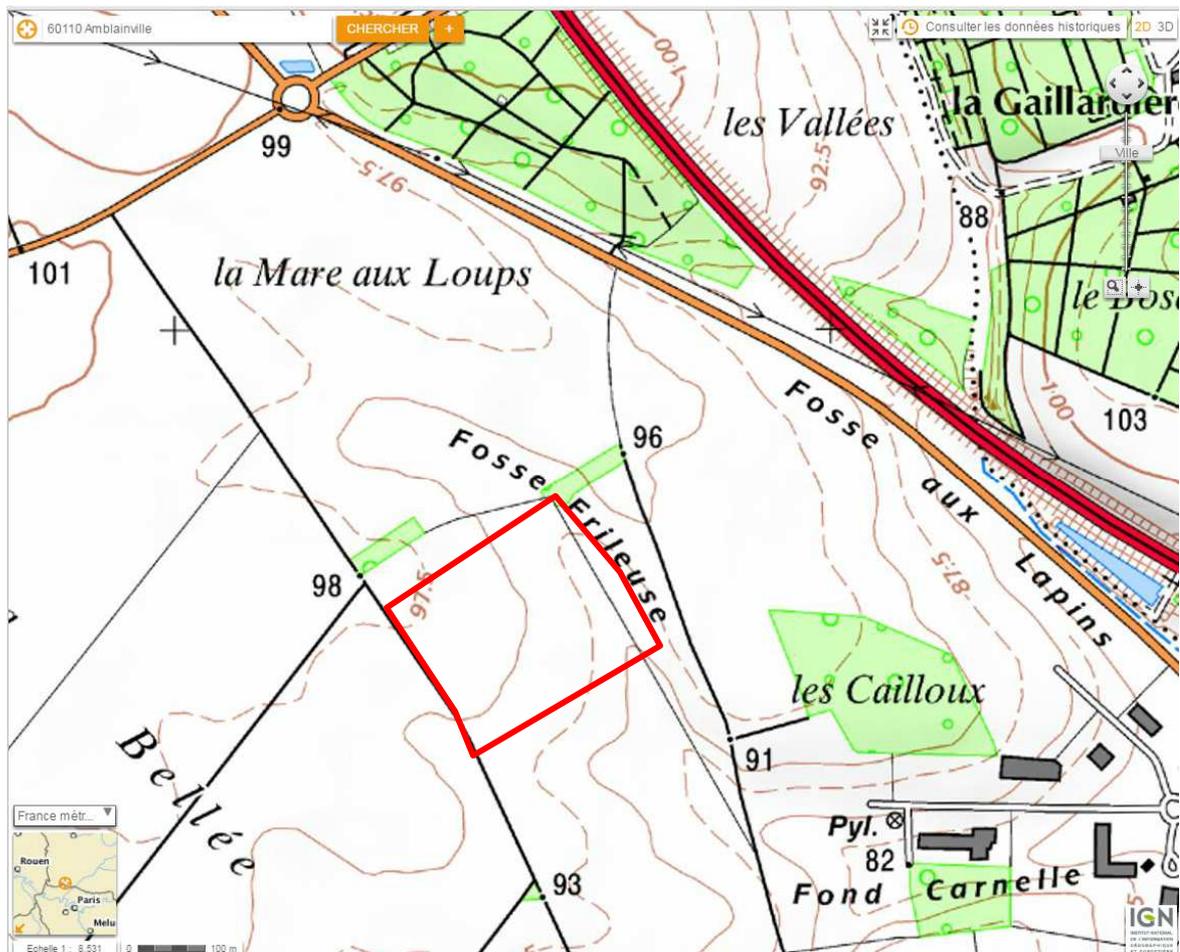
D'après le plan topographique de la zone d'étude, le terrain se situe à des altitudes variant de 92 à 97 NGF. Le terrain est penté de l'Est vers l'Ouest (Figure 2).

Figure 2 : Localisation IGN locale de la zone du projet (source : Géoportail, le 22/08/2016)

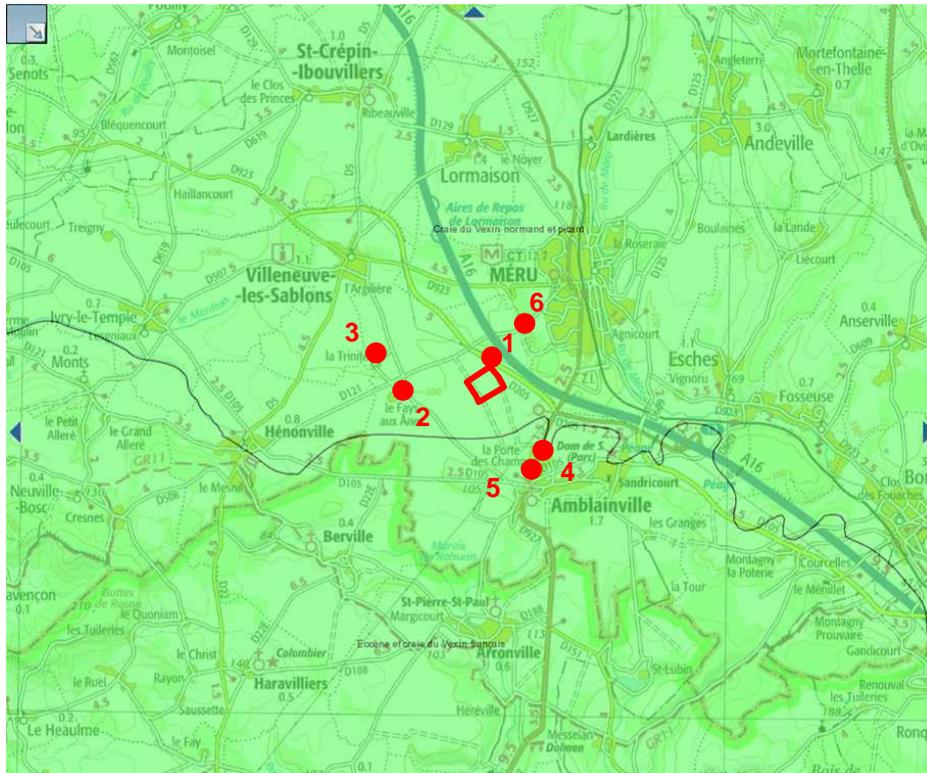
Du point de vue hydrogéologique, le sous-sol de la région d'Amblainville présente des aquifères en domaine sédimentaire (Figure 6). La masse d'eau référencée par le SANDRE au droit du terrain est nommée « Craie du Vexin Normand et Picard ».

Aucune donnée de suivi de piézomètre n'est disponible dans cette zone, mais plusieurs forages ont été référencés comme points d'eau à proximité de la zone d'étude (Figure 6) :

Figure 6 : Etendue des nappes aux alentours du projet (source : ADES, le 22/08/2016)

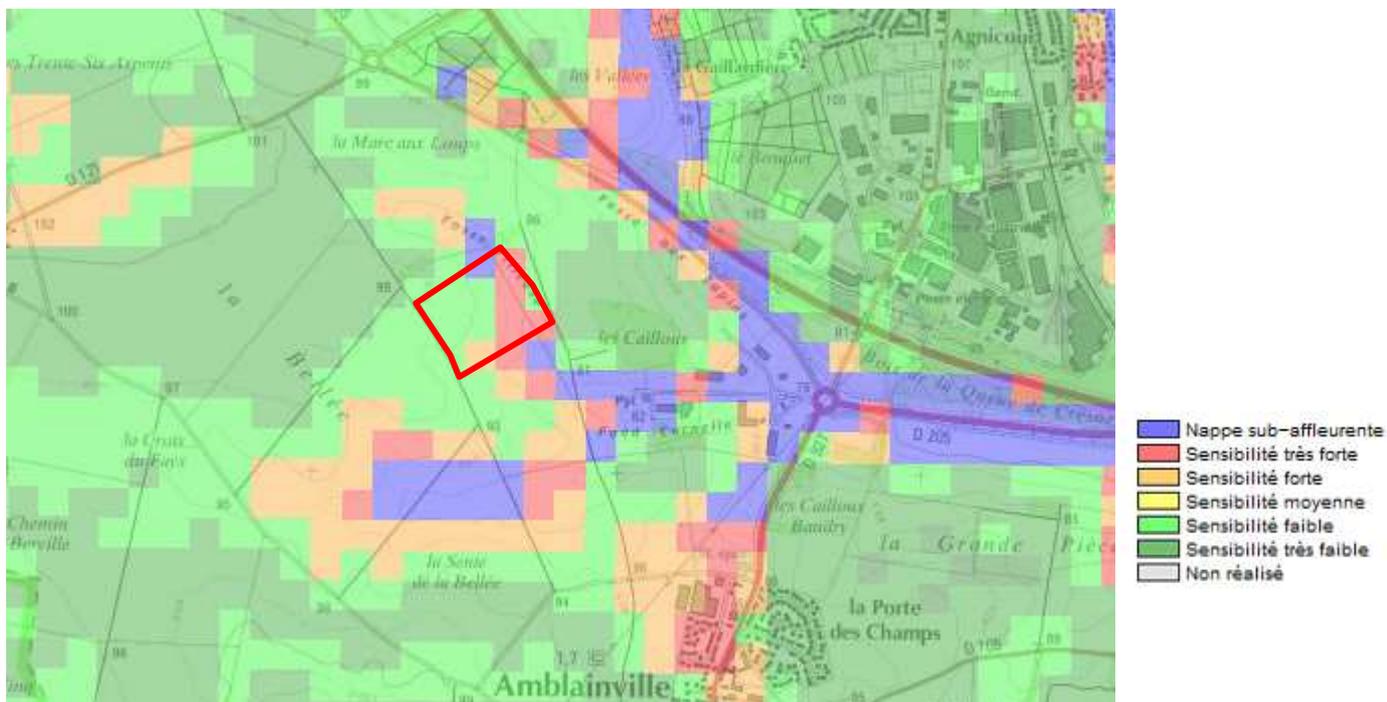
Selon le BRGM les risques de remontées de nappe au droit du projet sont cependant faibles à forts (Figure 7).

Figure 7 : Extrait de la carte de risque de remontée de nappe (source : Remontée nappe BRGM, 22/08/2016)

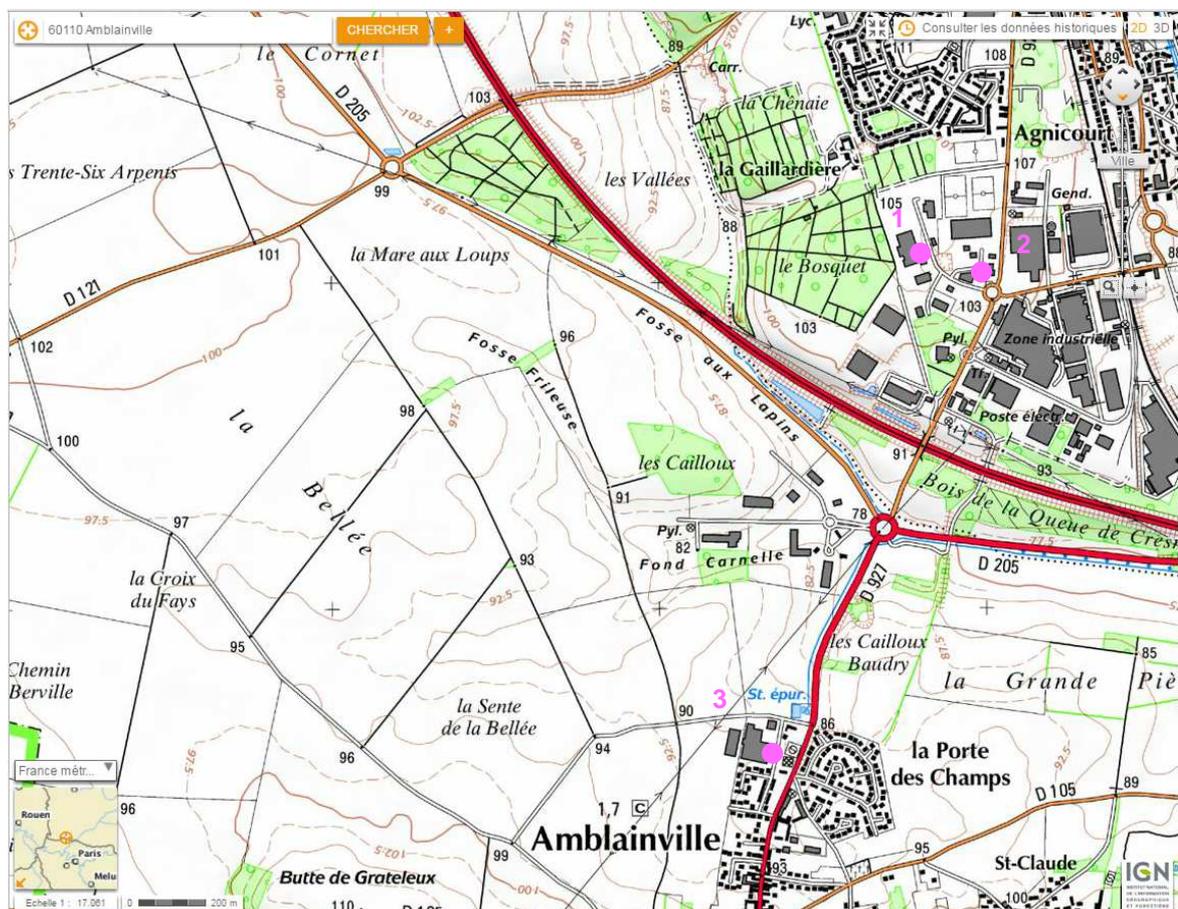
D'après la base de données BASIAS (Inventaire historique de sites industriels et sociétés de services), un site industriel toujours en activité à proximité de la zone d'étude est répertorié (Figure 15).

Une recherche sur le registre BASOL (Base de données des sites et sols pollués ou potentiellement pollués) indique qu'un site à proximité présente une activité polluante (Figure 15).

Figure 15 : Cartographie des activités recensées BASIAS et BASOL (source : site BASIAS, le 22/08/2016)

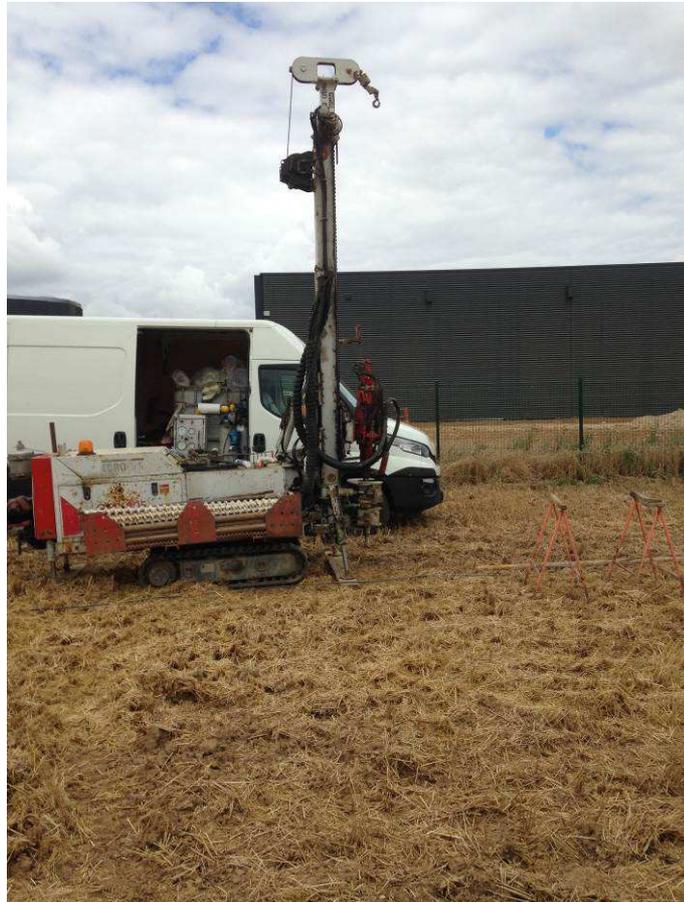
*Photo n°1*

Il est occupé par un champ de blé récolté (photo n°1).

Aucune trace de pollution n'est visible en surface du terrain.

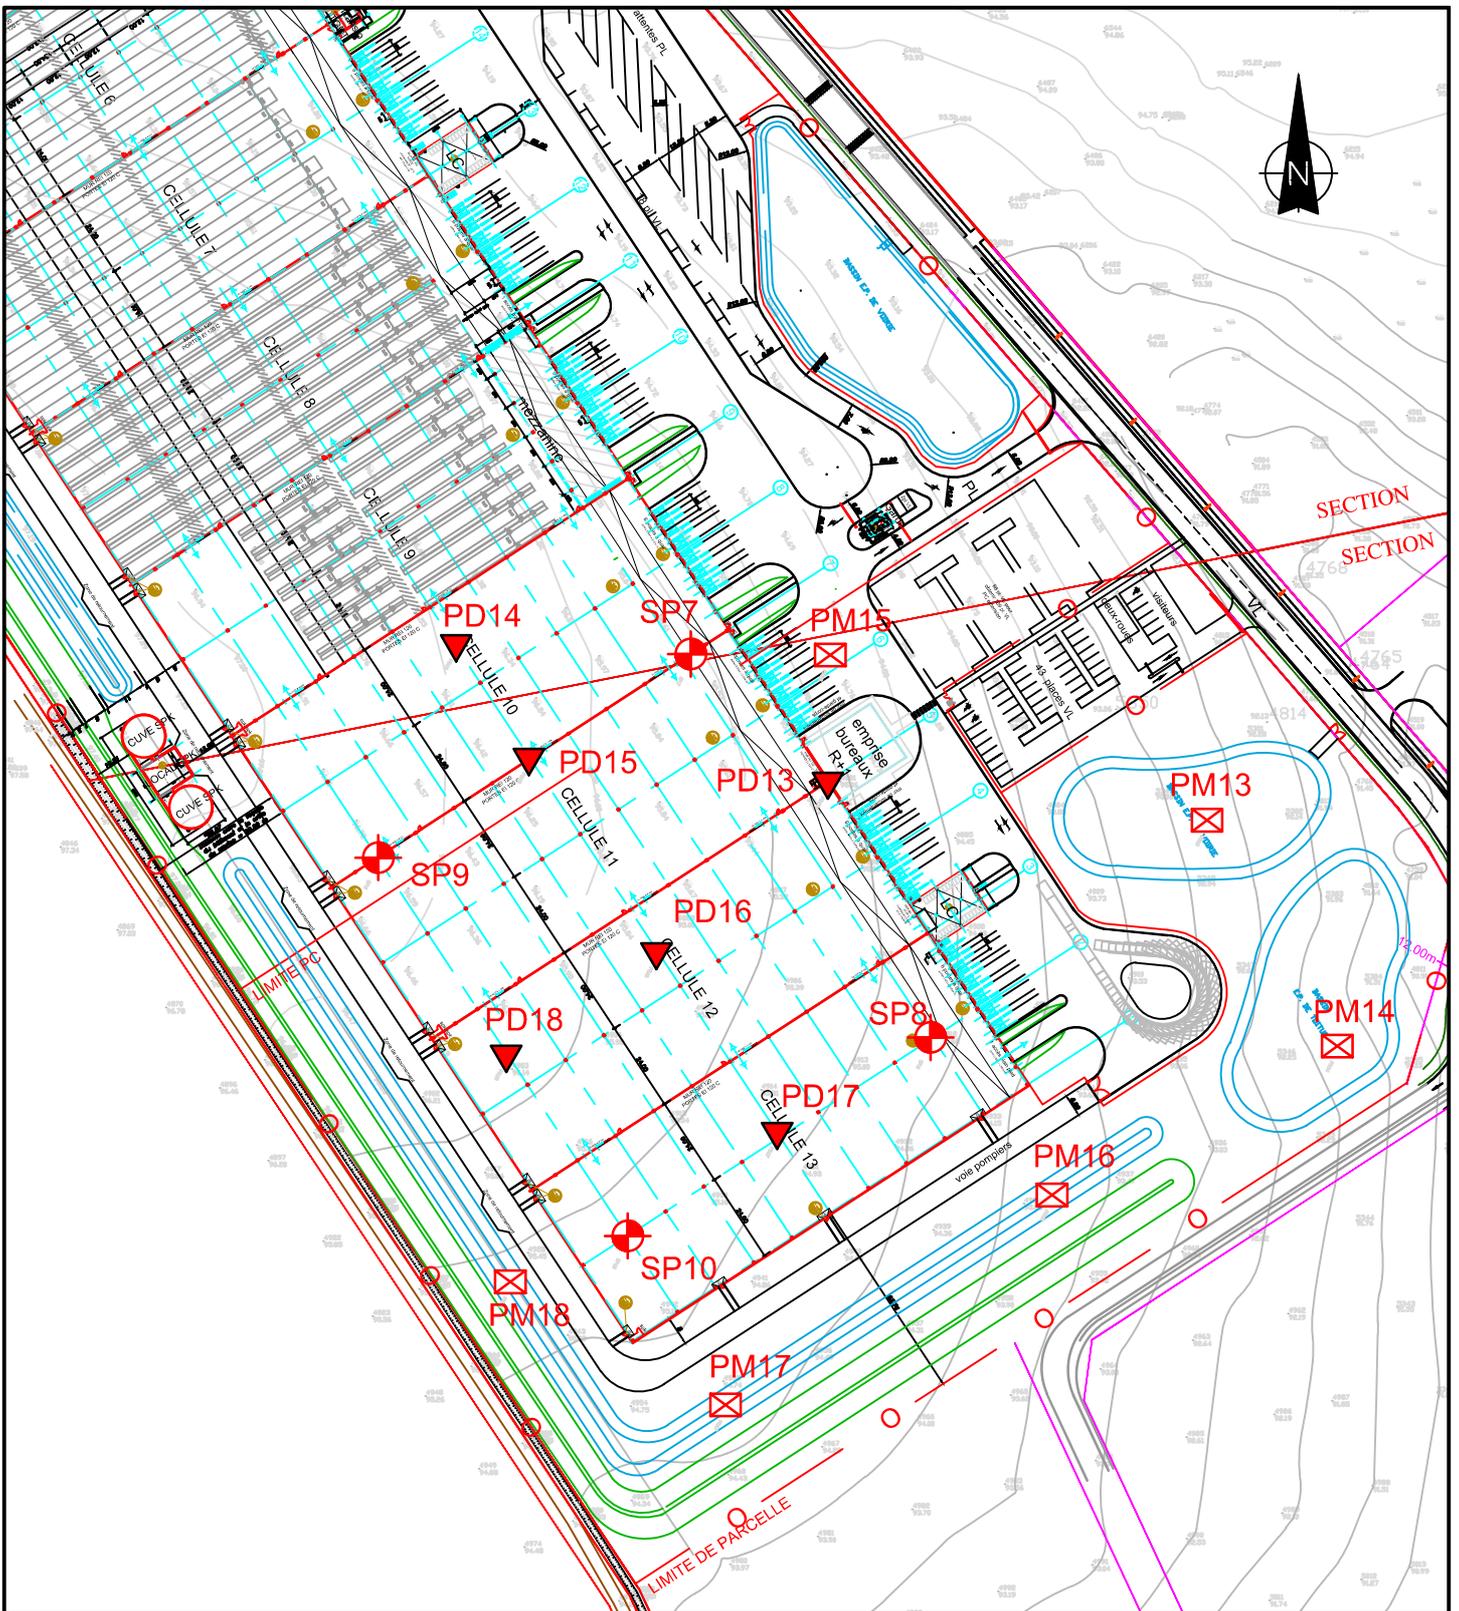
## **Annexe 2 : Plan d'implantation des sondages**

▼	6	PÉNÉTRIMÉTRIQUE	-
⊕	6	PRESSIOMÉTRIQUE	-
⊠	6	PELLE	-
REP.	NB.	TYPE DE SONDRAGE	DATE(S) D'EXÉCUTION DES SONDRAGES

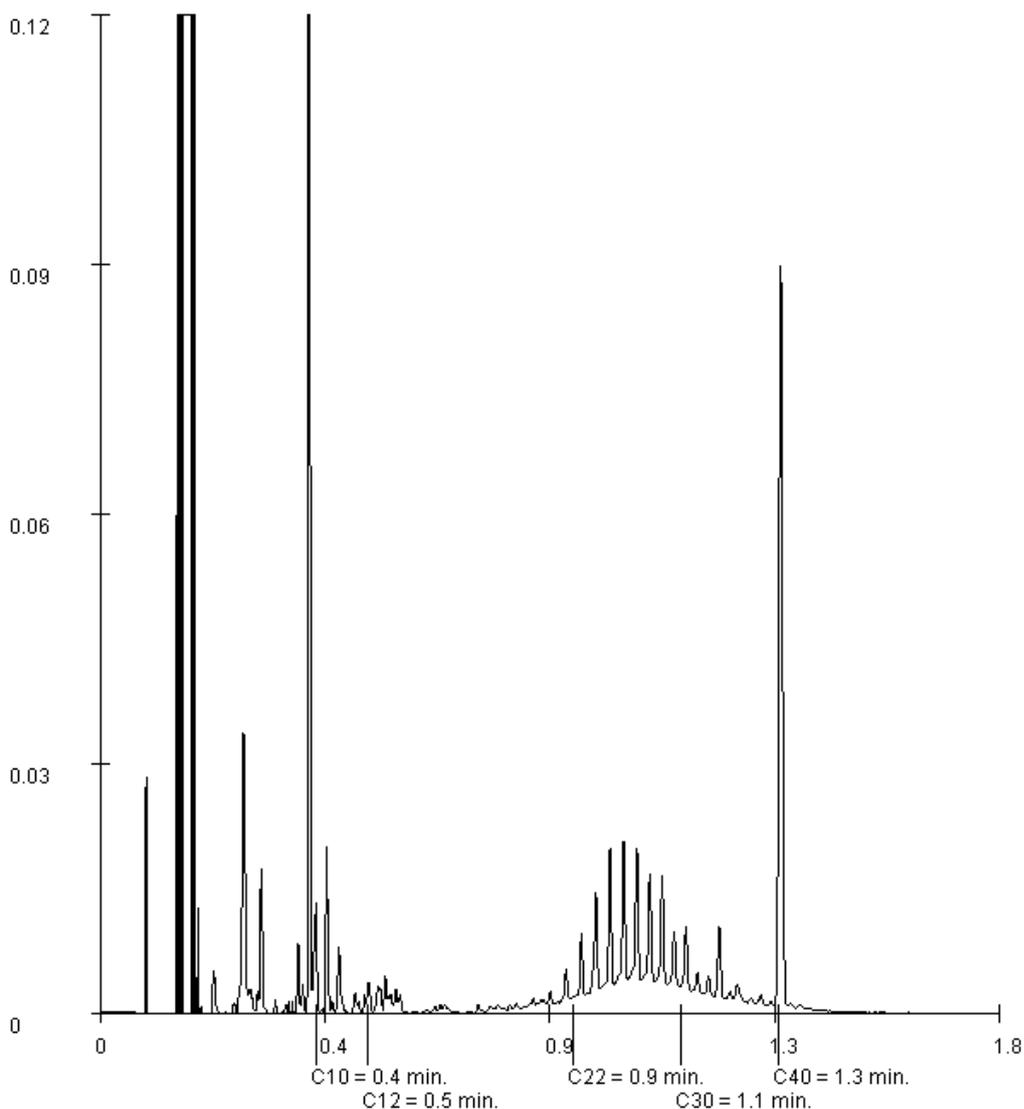
Référence de l'échantillon: 001  
Information relative aux échantillons PM13 - 1 m

Détermination de la chaîne de carbone

Les pics C10 et C40 sont introduits par le laboratoire et sont utilisés comme étalons internes.

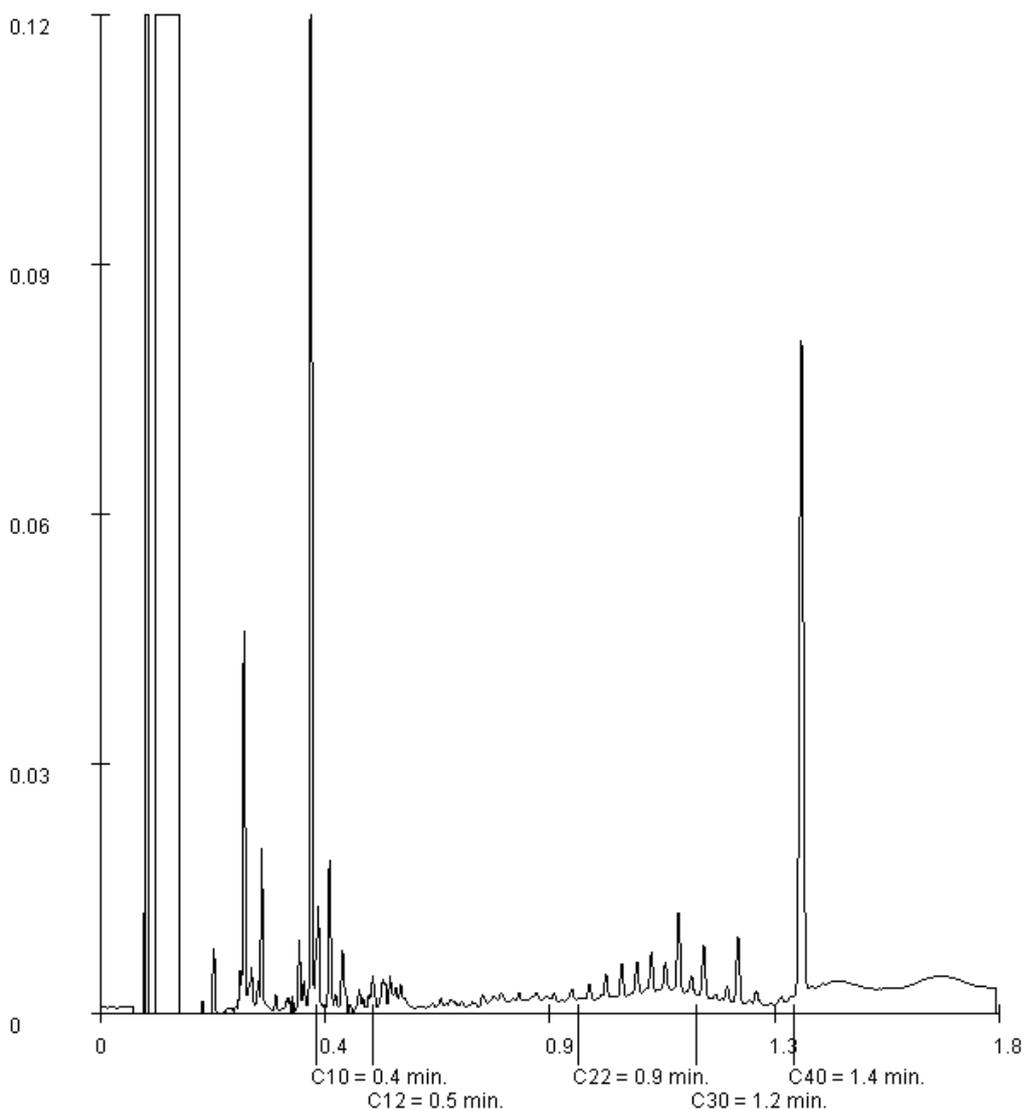
Référence de l'échantillon: 002  
Information relative aux échantillons PM17 - 0.7 à 0.8m

#### Détermination de la chaîne de carbone

Les pics C10 et C40 sont introduits par le laboratoire et sont utilisés comme étalons internes.

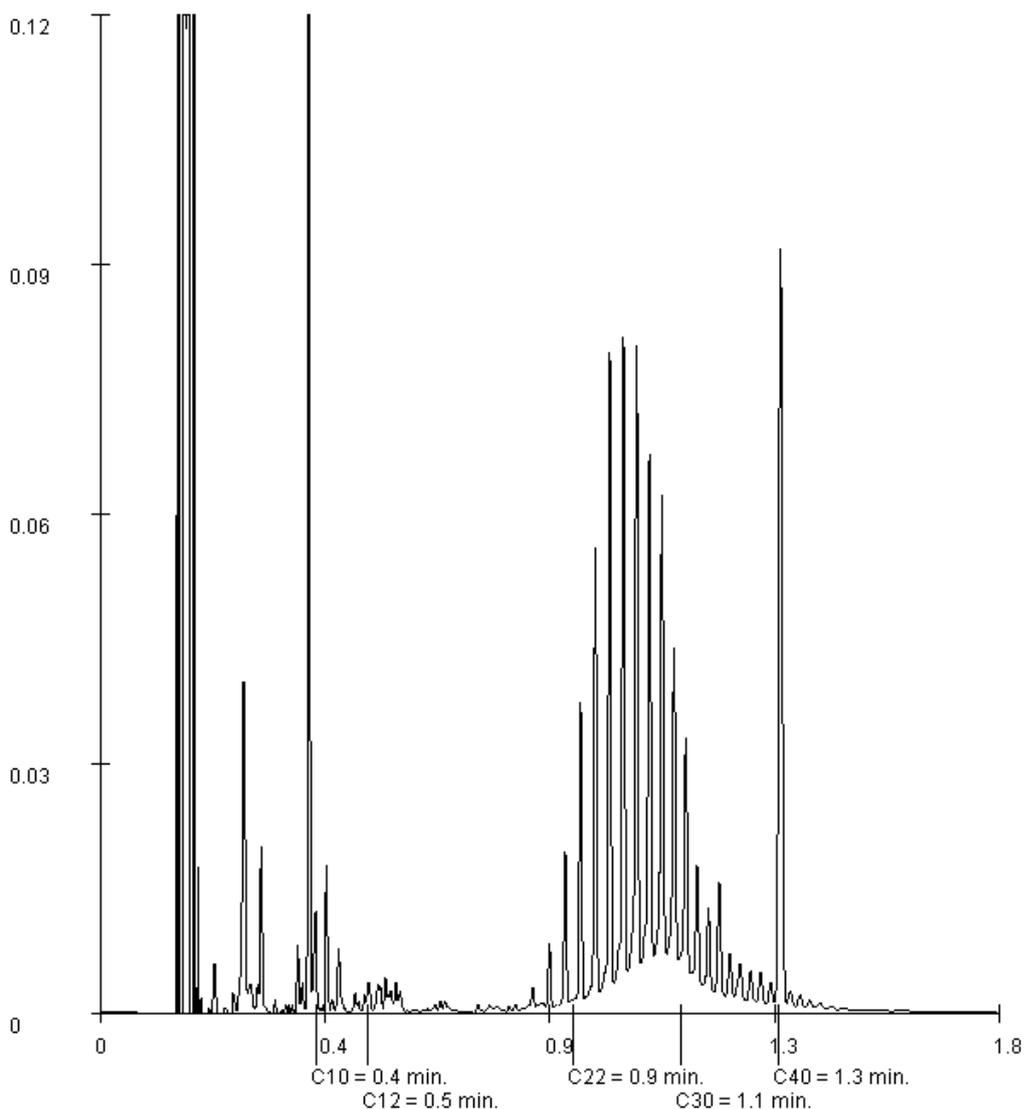
Référence de l'échantillon: 003  
Information relative aux échantillons PM18 - 0.6 m

#### Détermination de la chaîne de carbone

Les pics C10 et C40 sont introduits par le laboratoire et sont utilisés comme étalons internes.
