***DOSSIER DE DECLARATION D'INTERET GENERAL POUR L'APPLICATION D'UN
PROGRAMME DE MAITRISE DES RUISSELLEMENTS ET DE COULEES DE
BOUES A L'EHELLE DES SOUS BASSINS VERSANTS DE PIERREFONDS***

DOSSIER REGLEMENTAIRE

DOCUMENT DEFINITIF

NOVEMBRE 2019

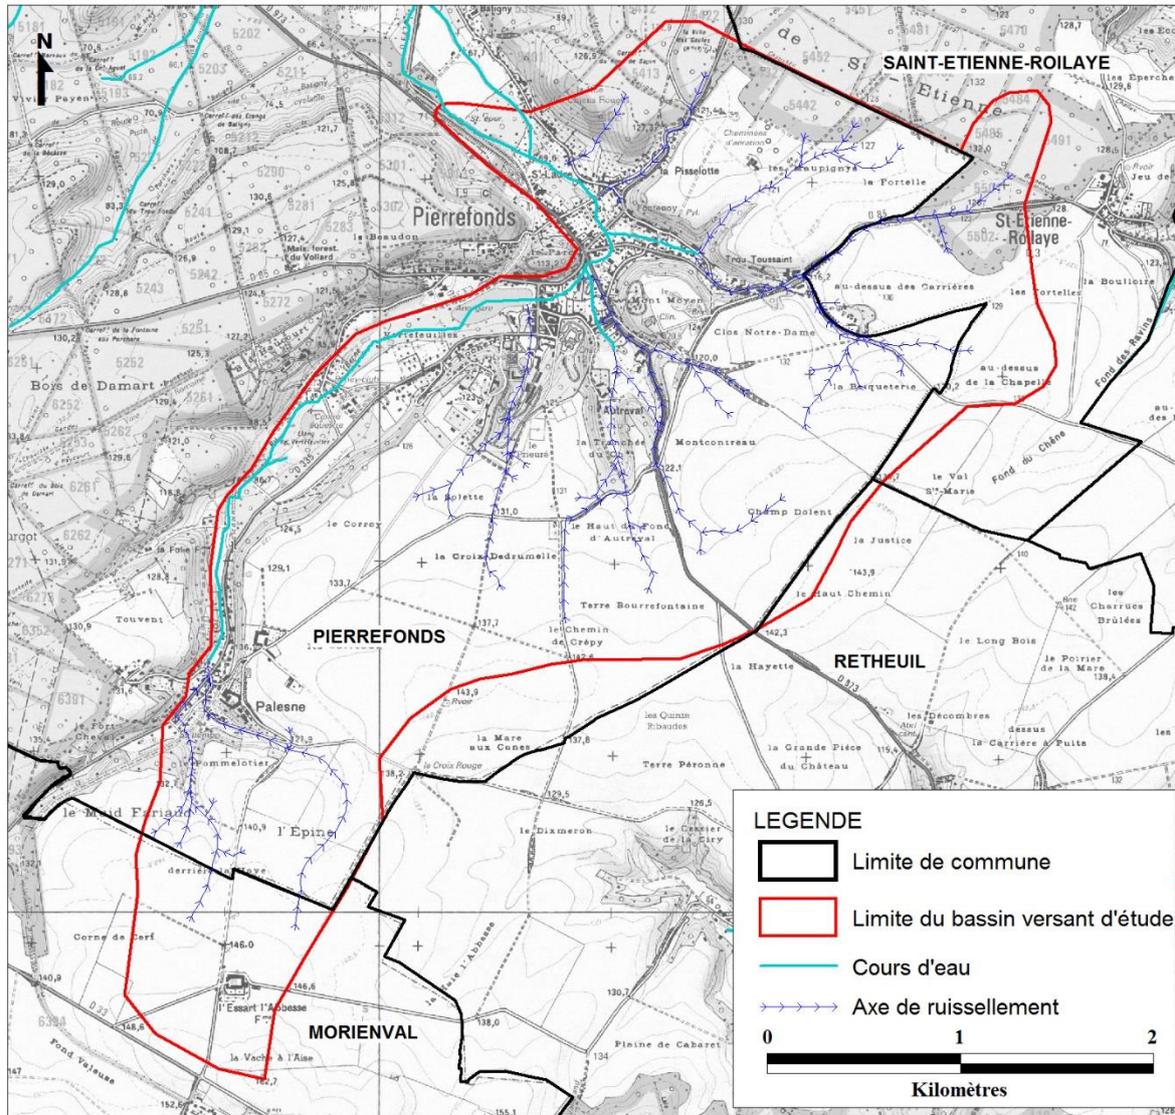
Carte n°2 Contexte hydrologique du territoire concerné

L'aire d'étude définie dans l'étude hydraulique par ALISE représente la partie sud-est de la commune de Pierrefonds, et intègre également une partie des communes de Morienvil, Retheuil et Saint-Etienne-Roilaye (cf. carte n°2).

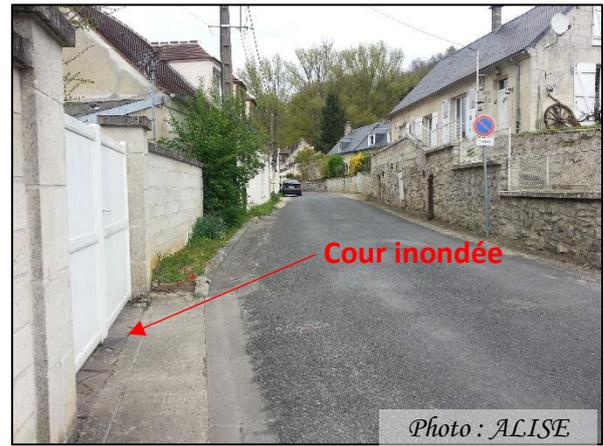
Photo n°1 Vue sur la rue de l'Impératrice Eugénie

D'autre part, des ruissellements entrent dans la cour d'un particulier (cf. photo n°1 en page suivante). Une bordure bétonnée a été mise en place devant le portail pour canaliser les écoulements mais cela reste insuffisant.

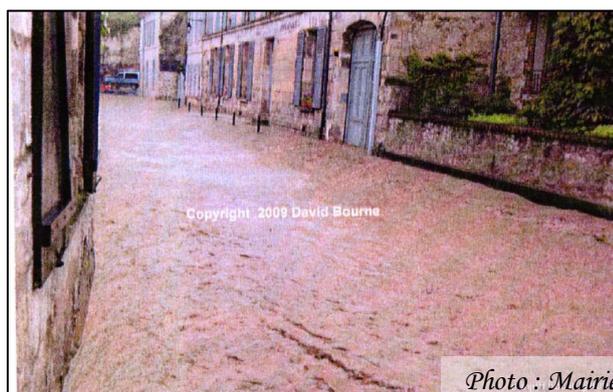
Photo n°4 Torrent de boue rue Notre-Dame

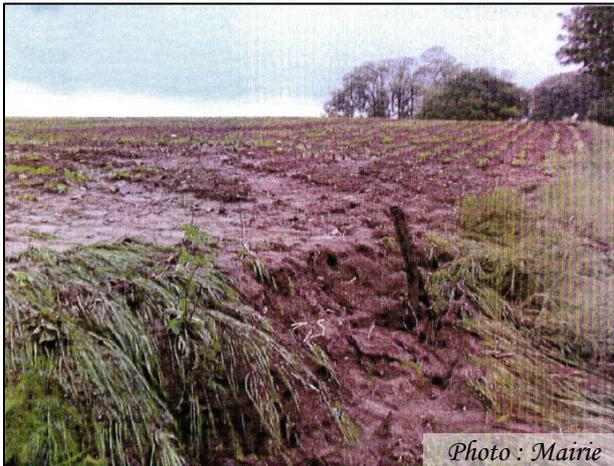
Photo n°5 Entrée de la sente du Jeu d'Arc

Le talweg T_5 dont les eaux se concentrent dans les parcelles agricoles du lieu-dit « *Montcontreau* », avant de transiter par la sente du Jeu d'Arc et part l'axe anthropique sur la RD 973.

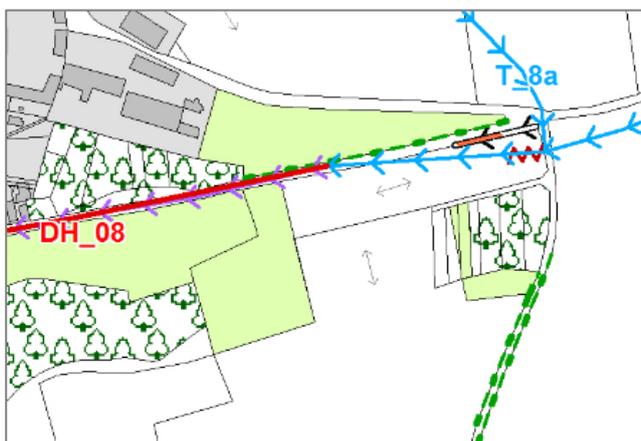
Dysfonctionnement hydrologique n°8 : extrait du diagnostic du fonctionnement hydrologique

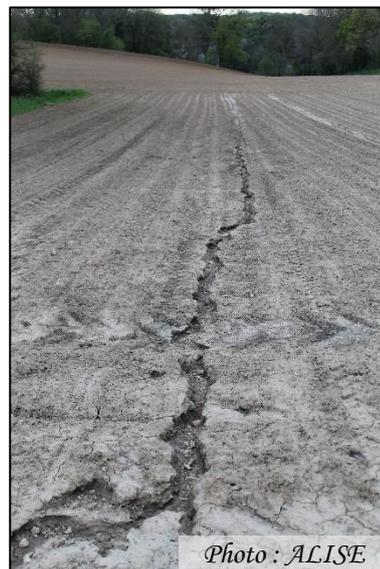
Photo n°7 Ravinement sur parcelle cultivée en amont de Palesne

agricoles amont apporte encore des matériaux sur la rue Côte de la République. Du ravinement a été observé dans les parcelles agricoles cultivées dans le sens de la pente lors des prospections de terrain (cf. photo n°8).

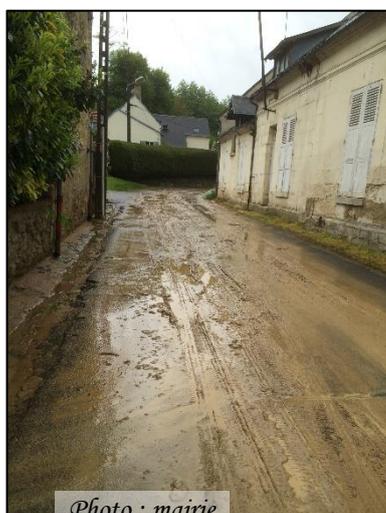
Photo n°8 Rue de la libération – coulée de boue du 22 mai 2016

Le 22 mai 2016, suite à un orage, des coulées de boues ont été observées rue de la Libération. Celles-ci provenaient de la côte de la République.

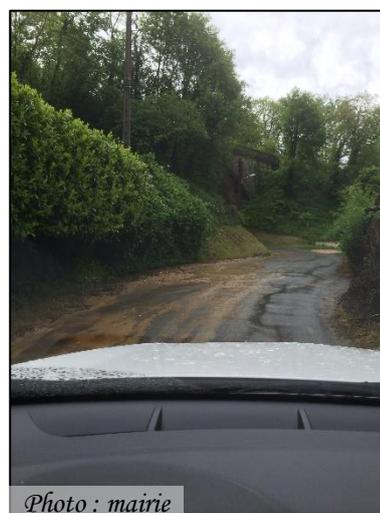
Photo n°9 Rue de la libération – coulée de boue du 22 mai 2016

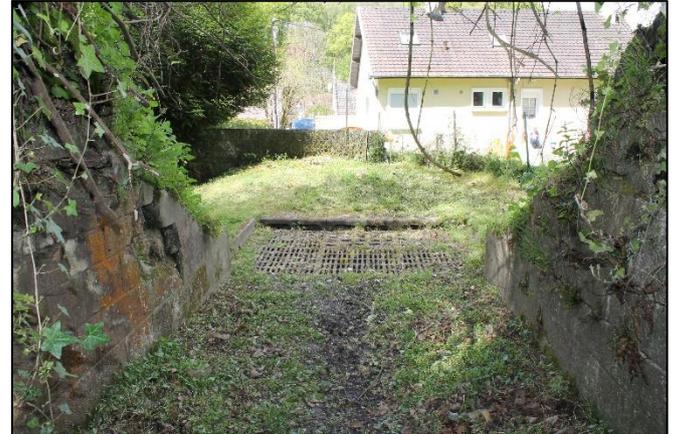
Photo n°10 Avaloirs obstrués lors de l'évènement fin 90's

Les maisons de la Grande rue situées à l'aval de l'ouvrage hydraulique en dalot ont déjà été inondées à la fin des années 1990, suite à un gros orage de grêle.

Lors de cet évènement, les eaux de ruissellement du talweg T_8b ont entraîné l'herbe fraîchement coupée et non ramassée, obstruant les avaloirs en sortie du dalot.

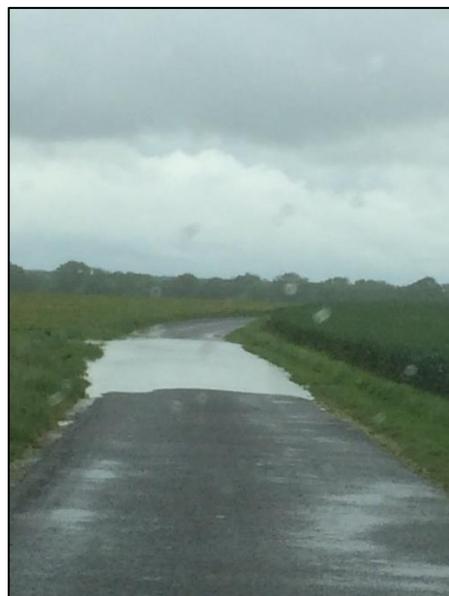
**Photo n°11 Route inondée CV13 lors de l'orage
du 22 mai 2016**

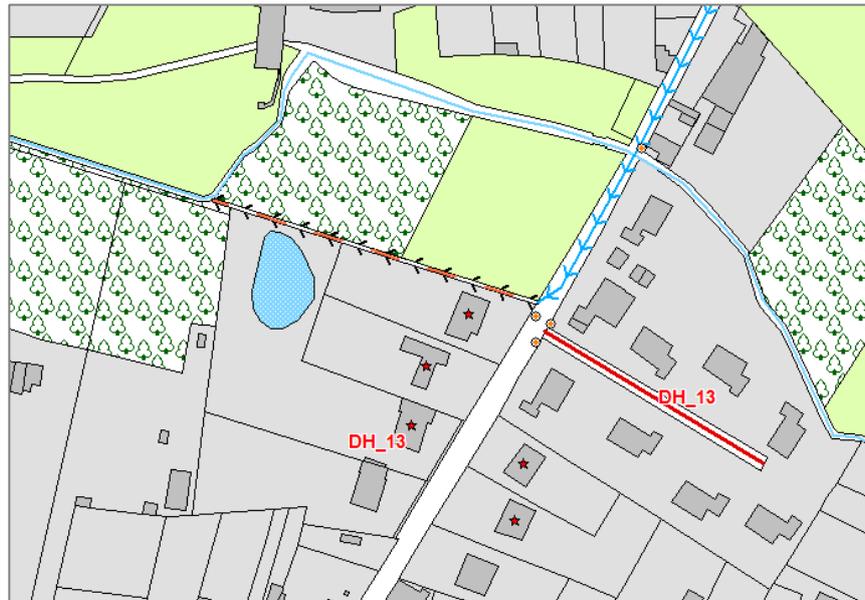
**Dysfonctionnement hydrologique n°13 : extrait du diagnostic du
fonctionnement hydrologique**

Selon l'intensité et la durée de l'évènement pluvieux, ce phénomène a déjà entraîné l'inondation des voiries impasse Melaine et rue Melaine, mais aussi les garages et habitations qui longent la rue Melaine. 40 cm ont déjà été observés dans la rue Melaine, au niveau du point bas.

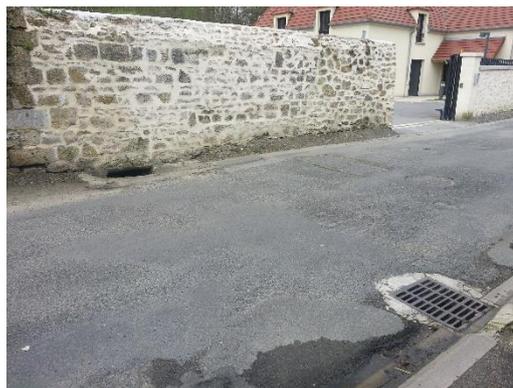
Photo n°1 Réseau au point bas de la rue de l'Impératrice Eugénie

Ce dysfonctionnement est dû soit à un manque d'entretien du fossé en aval soit à une saturation des deux avaloirs.

Ainsi, il est nécessaire de vérifier l'état du fossé et de le nettoyer voire de le curer.

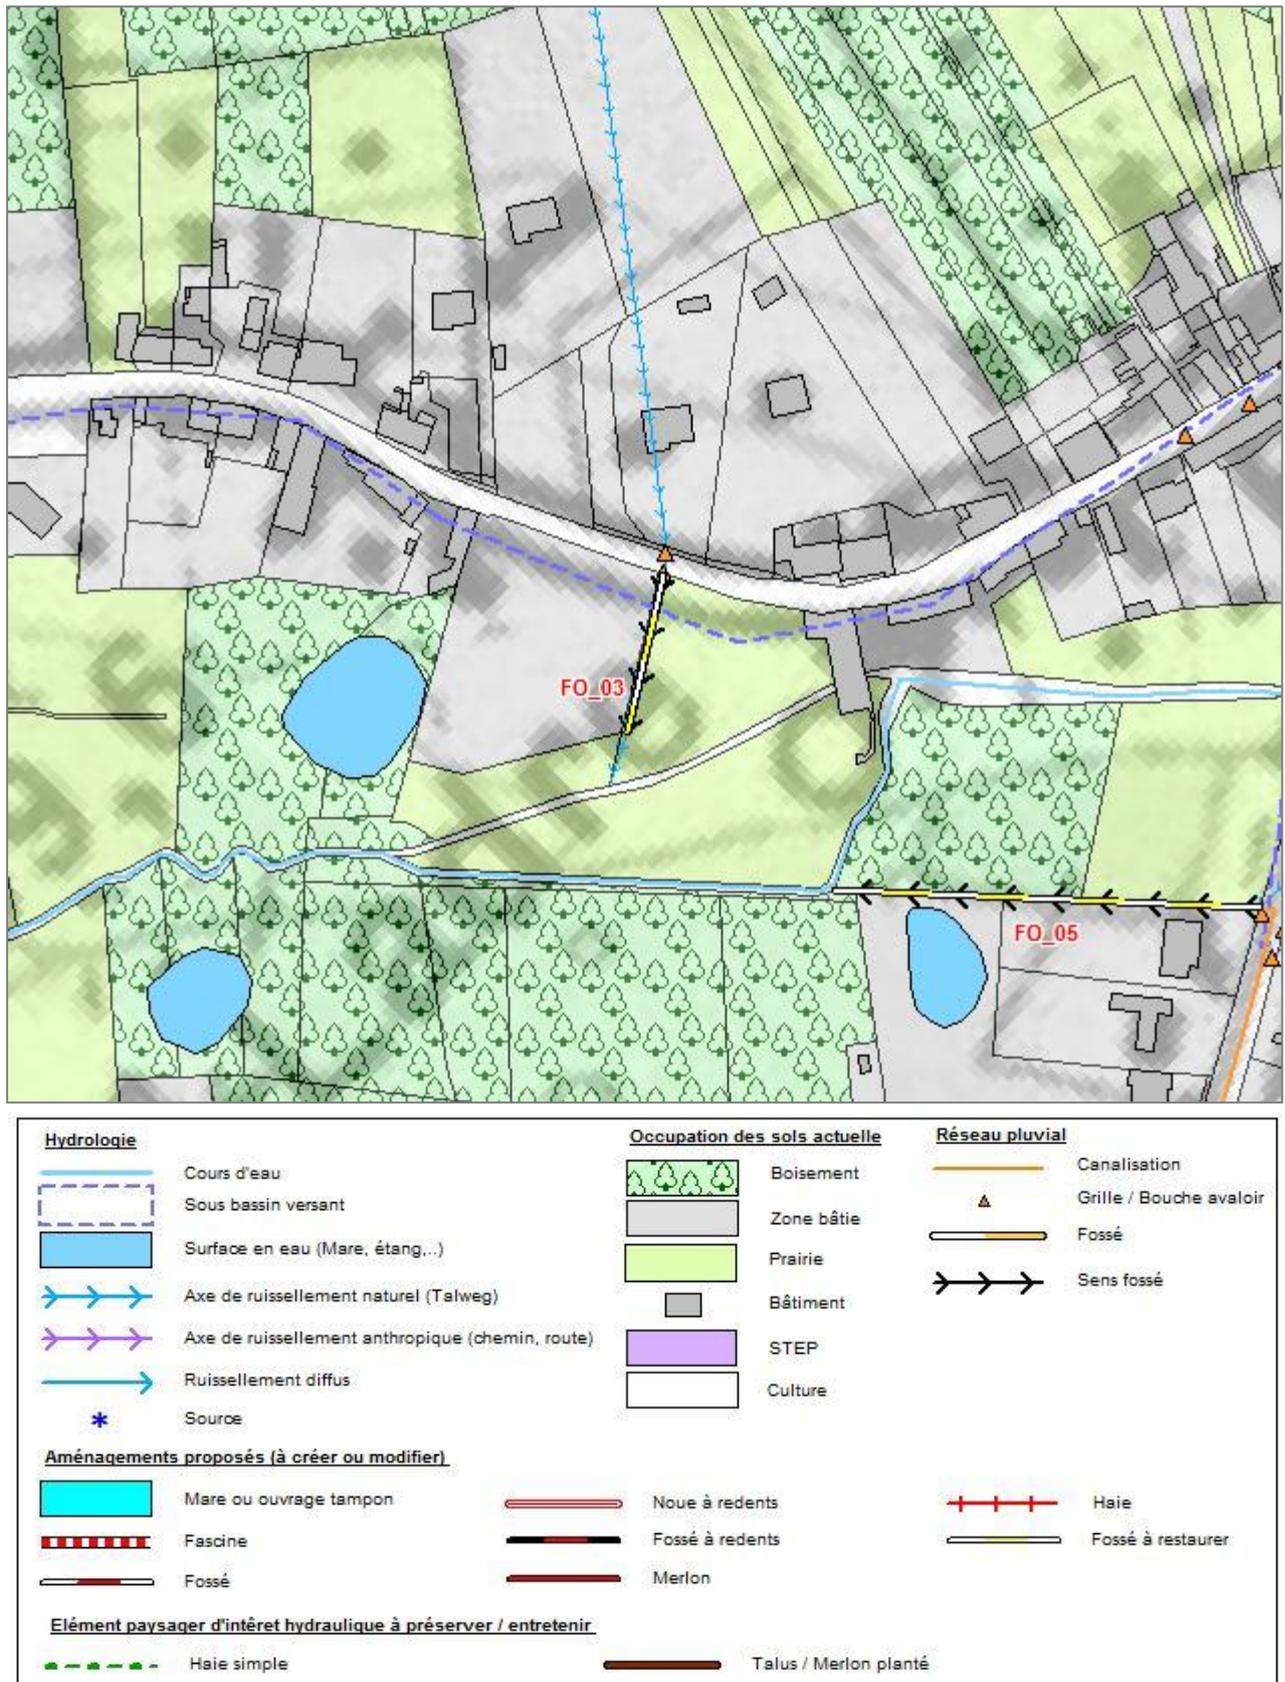
Carte n°3 Propositions d'aménagement pour DH_01 (Source : ALISE)

La carte ci-dessous présente la localisation de ces différents aménagements.

En amont du chemin, dans les parcelles agricoles, il est proposé la mise en place de deux haies (72 m et 28 m) pour limiter les ruissellements et favoriser l'infiltration.

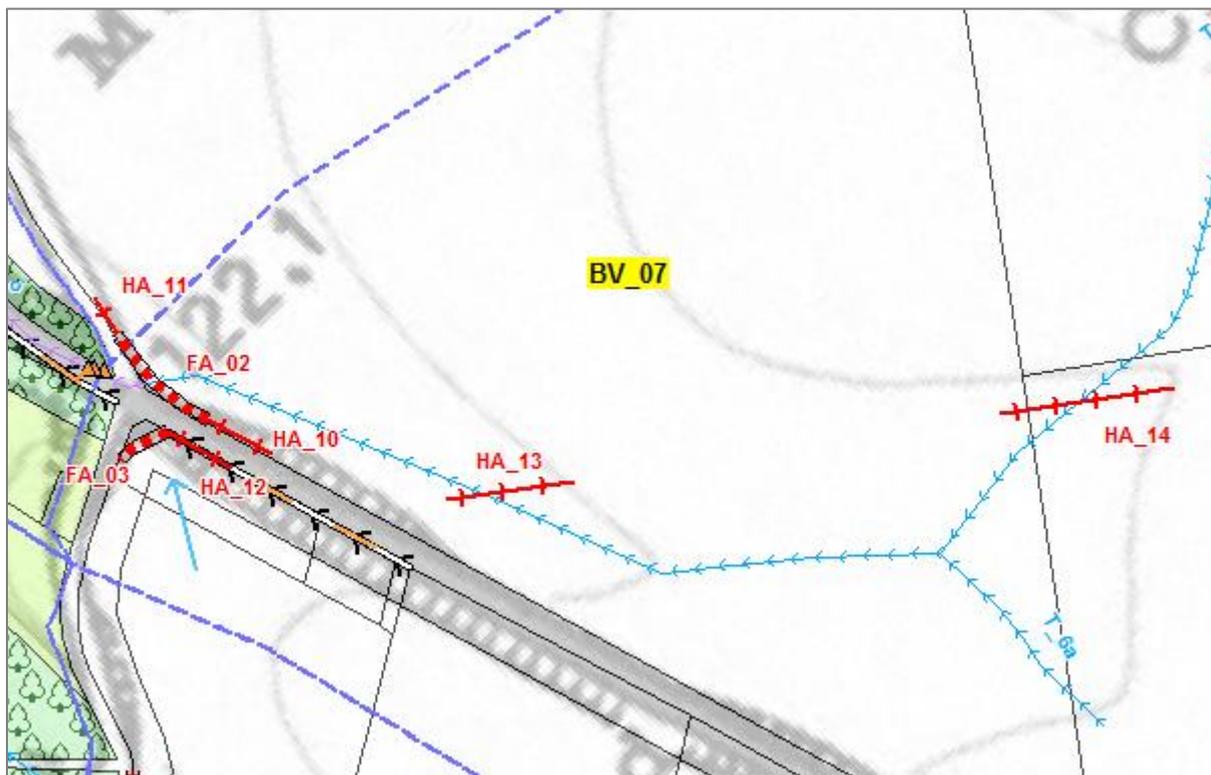
Carte n°5 Propositions d'aménagement pour DH_04 sur le BV 07 (Source : ALISE)

Les cartes des pages suivantes présentent la localisation de ces différents aménagements.

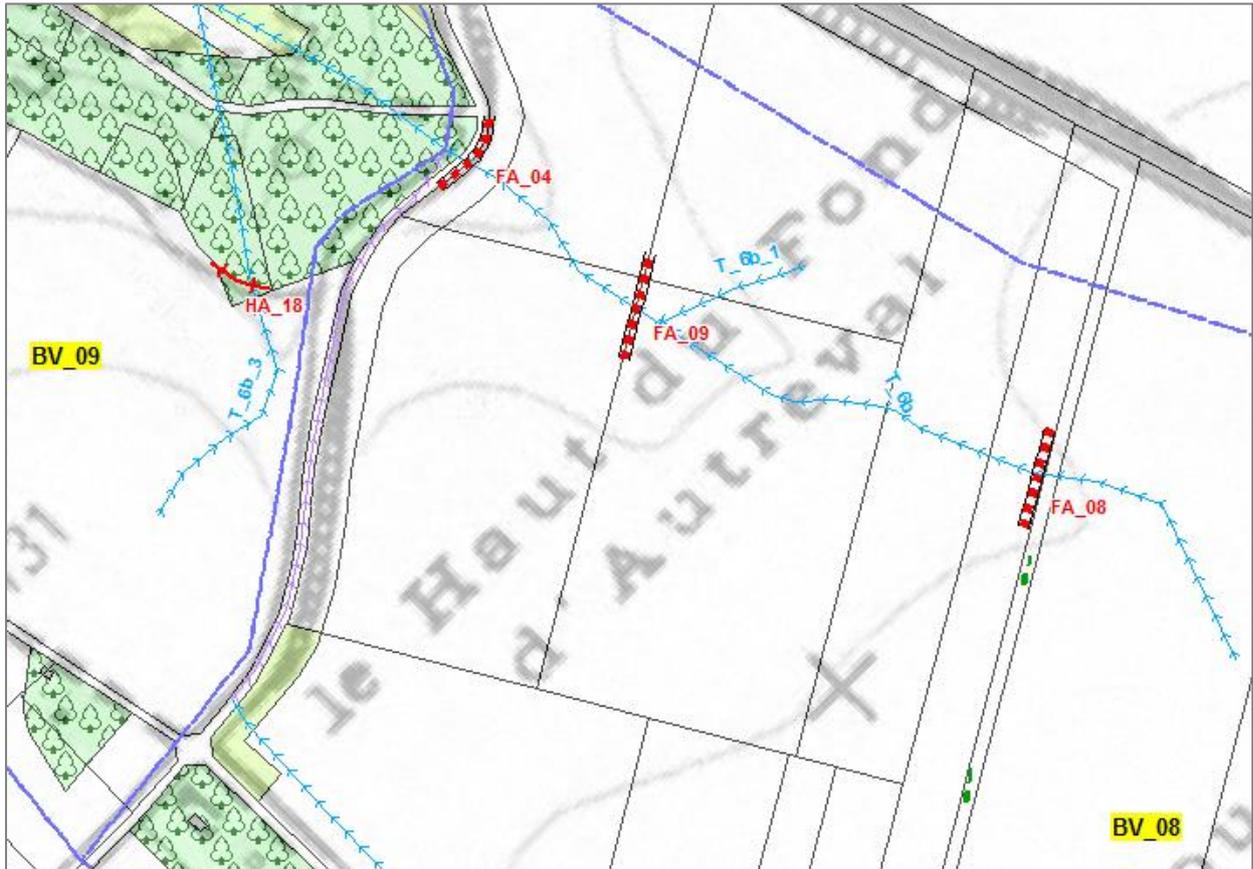
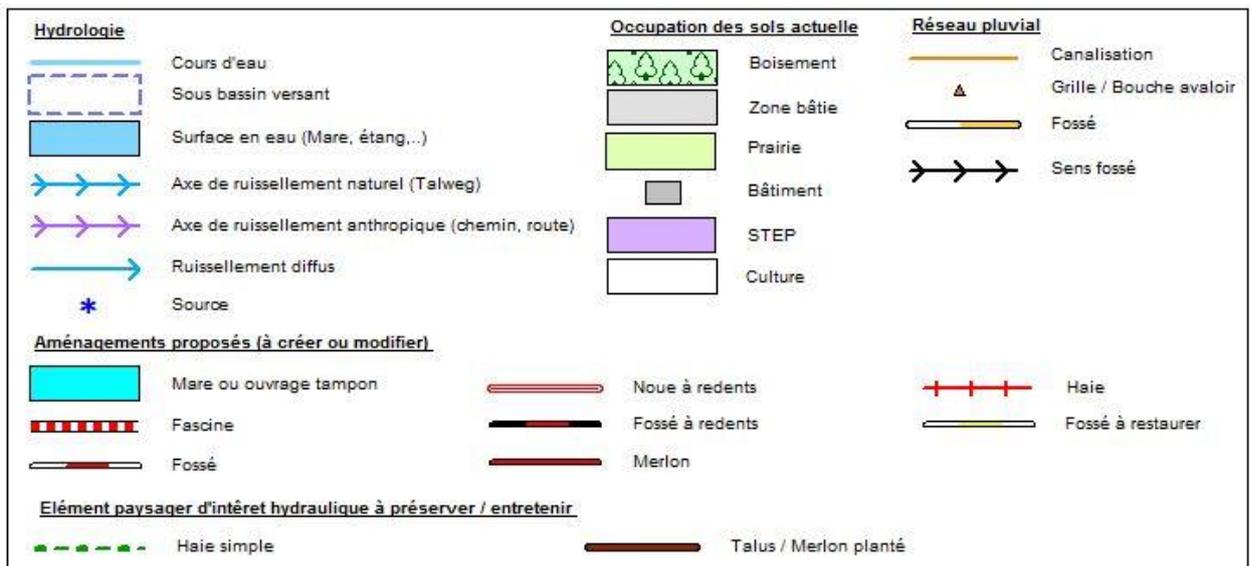
Carte n°6 Propositions d'aménagement pour DH_04 sur les BV 08 et BV 09 (Source : ALISE)

Sur ces bassins versants, il est également recommandé la mise en place de haies (HA_17 et HA_18) et de trois fascines FA_04, FA_08 et FA_09, afin de freiner les écoulements dès l'amont et d'augmenter l'infiltration.

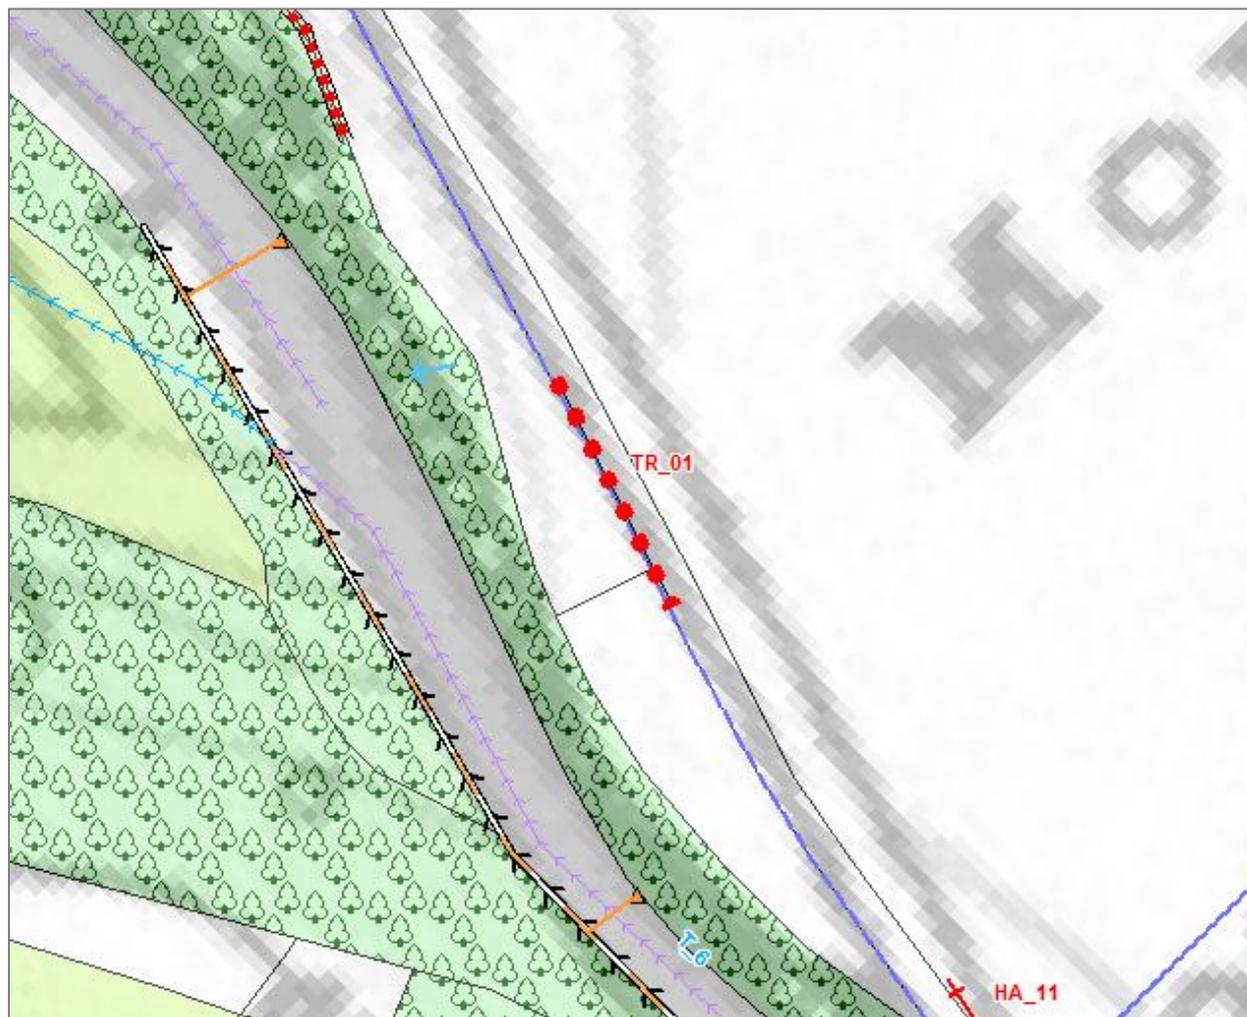
Carte n°11 Propositions d'aménagement pour DH_13 (Source : ALISE)

Une tranchée drainante sera créée sur le bas-côté de la chaussée ou un fossé afin d'éviter la stagnation d'eau sur la voirie et favoriser l'infiltration.

La carte de la page suivante présente la localisation de ces différents aménagements.

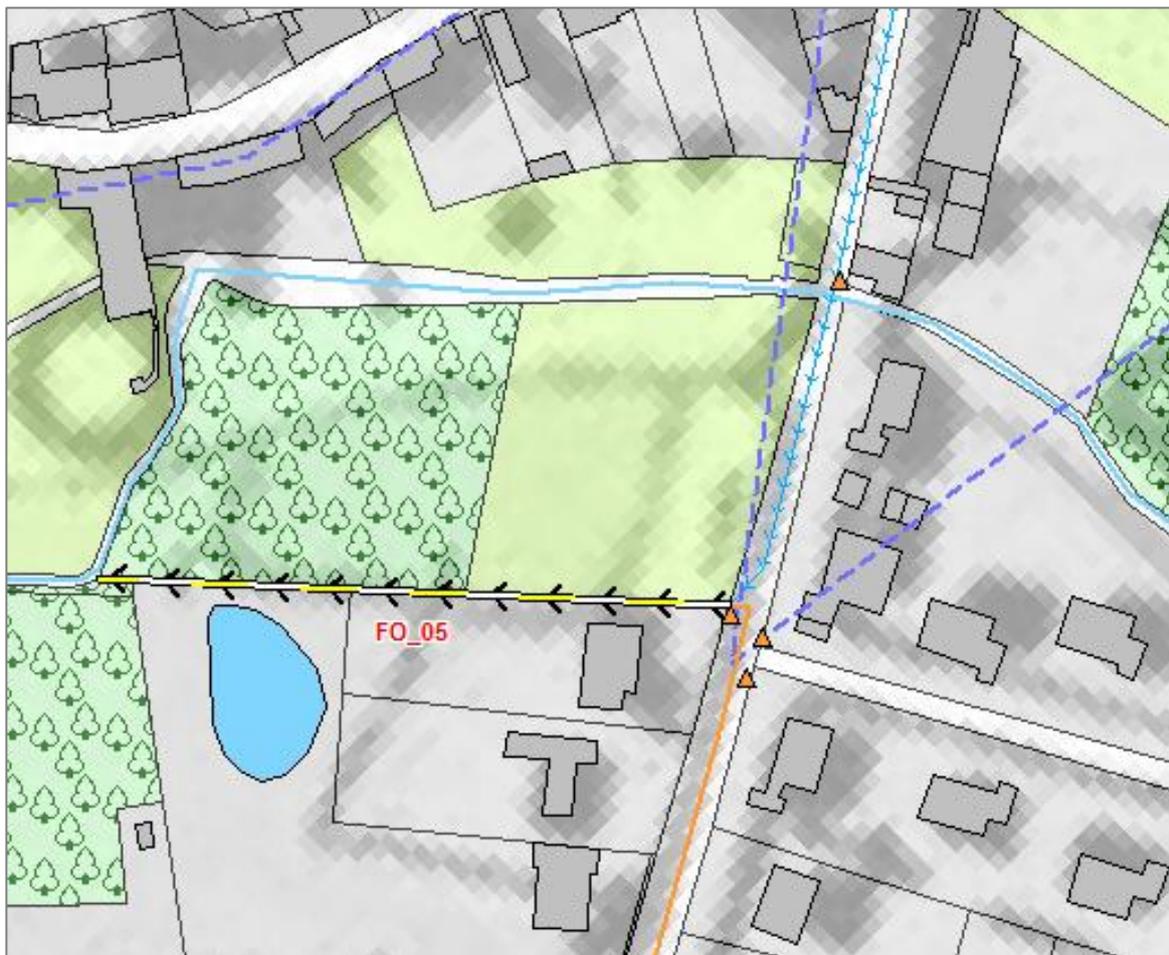
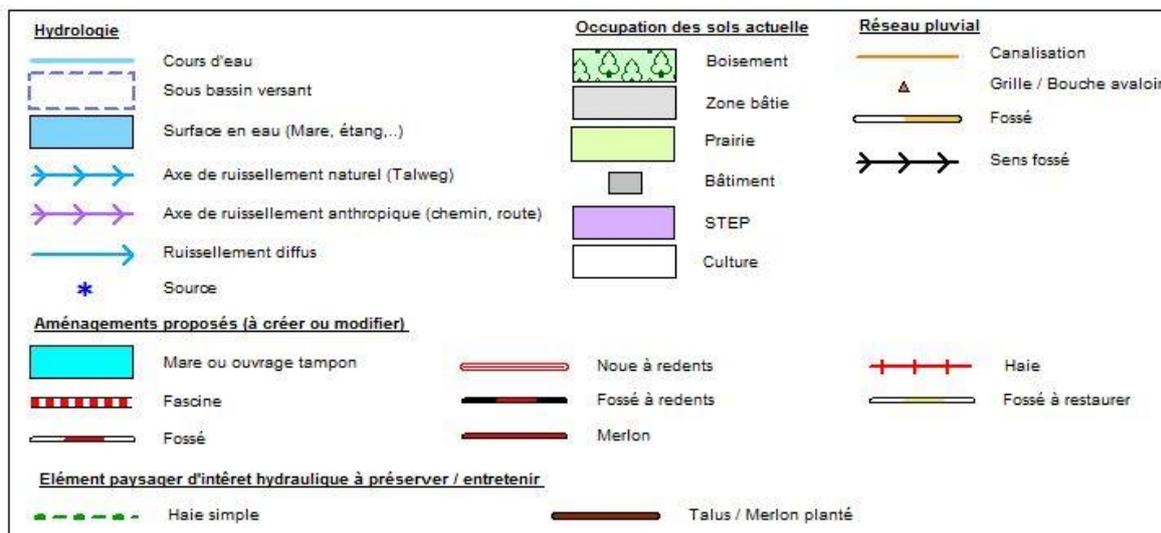
Carte n°12 Propositions d'aménagement pour DH_13, partie aval (Source : ALISE)

Ainsi, en intégrant un débit de fuite limité de 1l/s/ha (soit 30 l/s), **le volume à stocker est de 285 m³**.

Code aménagement	Type	Etat	Longueur (m)	Largeur (m)	Surface (m ²)	Volume (m ³)	N° parcelle cadastrale
OUV_01	Bassin de rétention/infiltration	PRO	-	-	667	285	B 1177, B 2278, B 1179 et B 1180
FO_05	Restauration du fossé	RES	106	-	-	-	B 1104

Les cartes des pages suivantes présentent la localisation de ce programme :

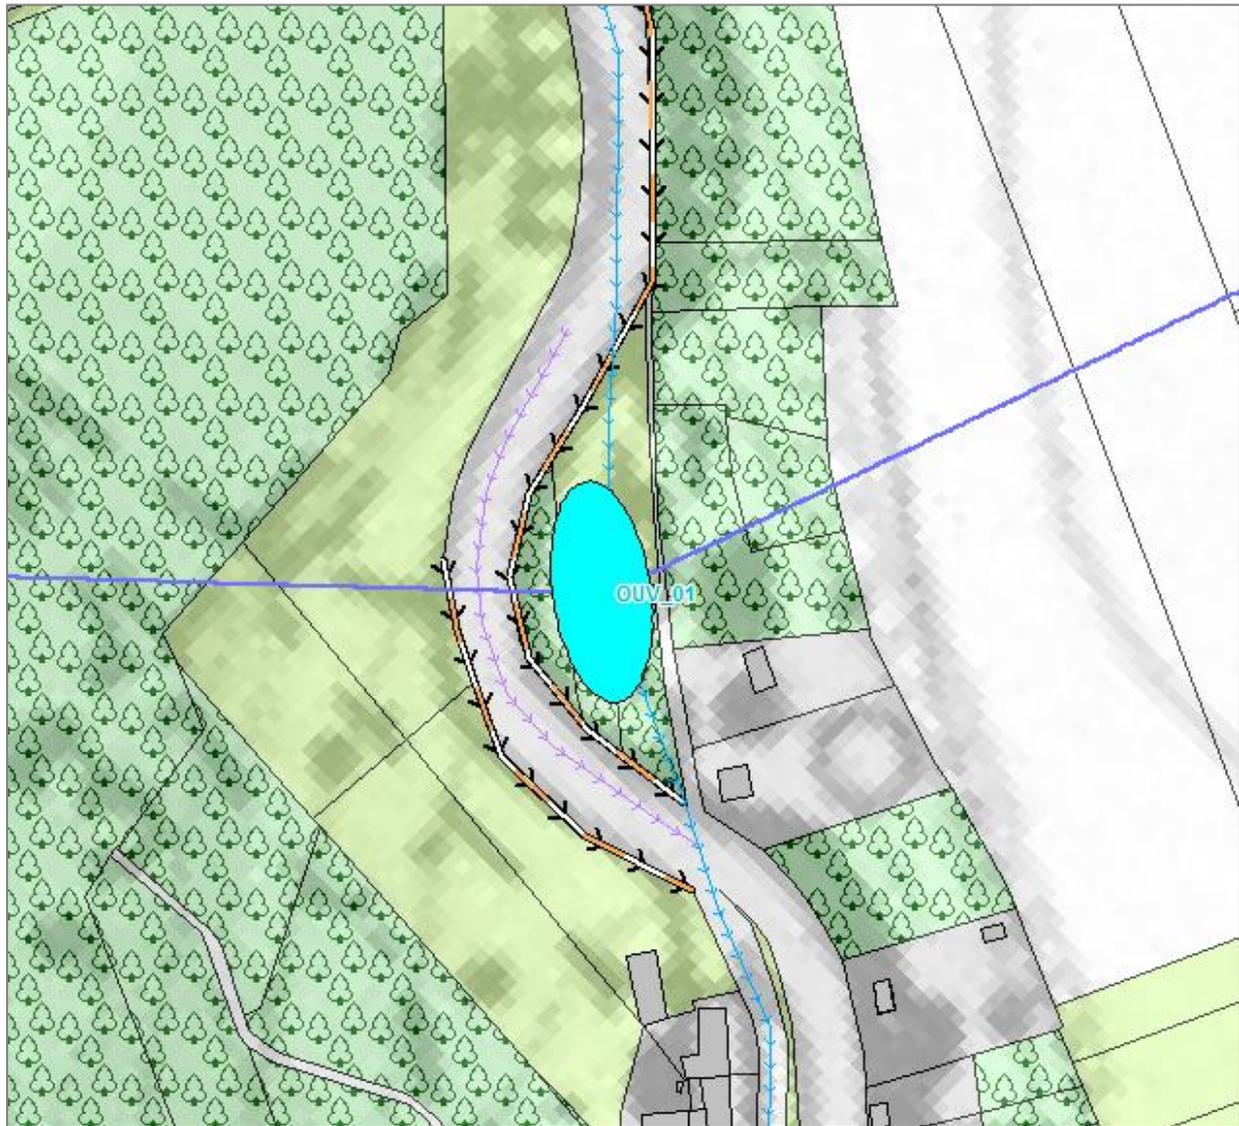
Carte n°13 Propositions d'aménagement pour DH_13, partie amont (Source : ALISE)

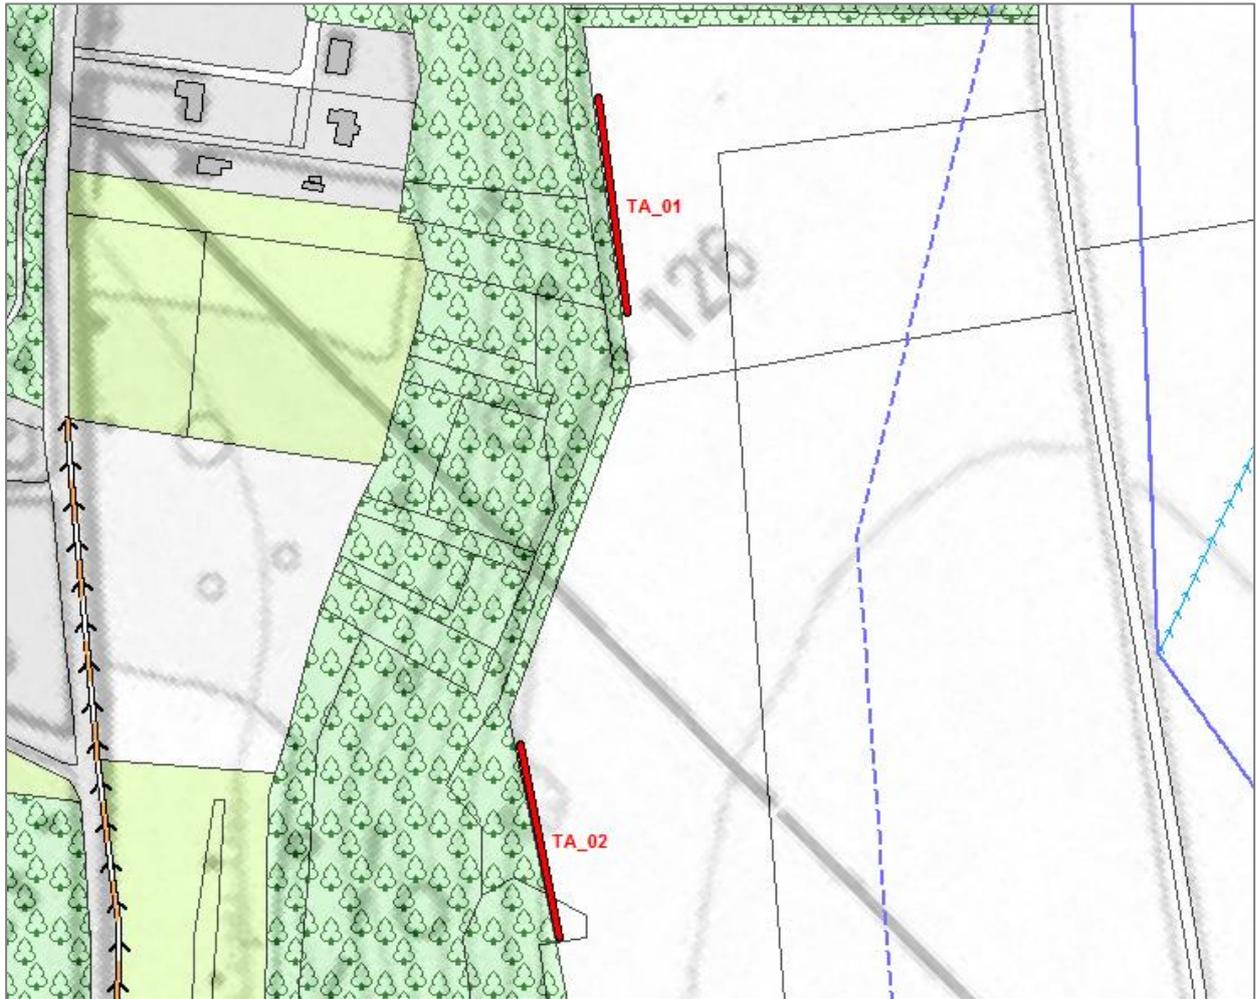
Carte n°14 Propositions d'aménagement pour le secteur n°9 (Source : ALISE)

La carte de la page suivante présente la localisation de ces différents aménagements.

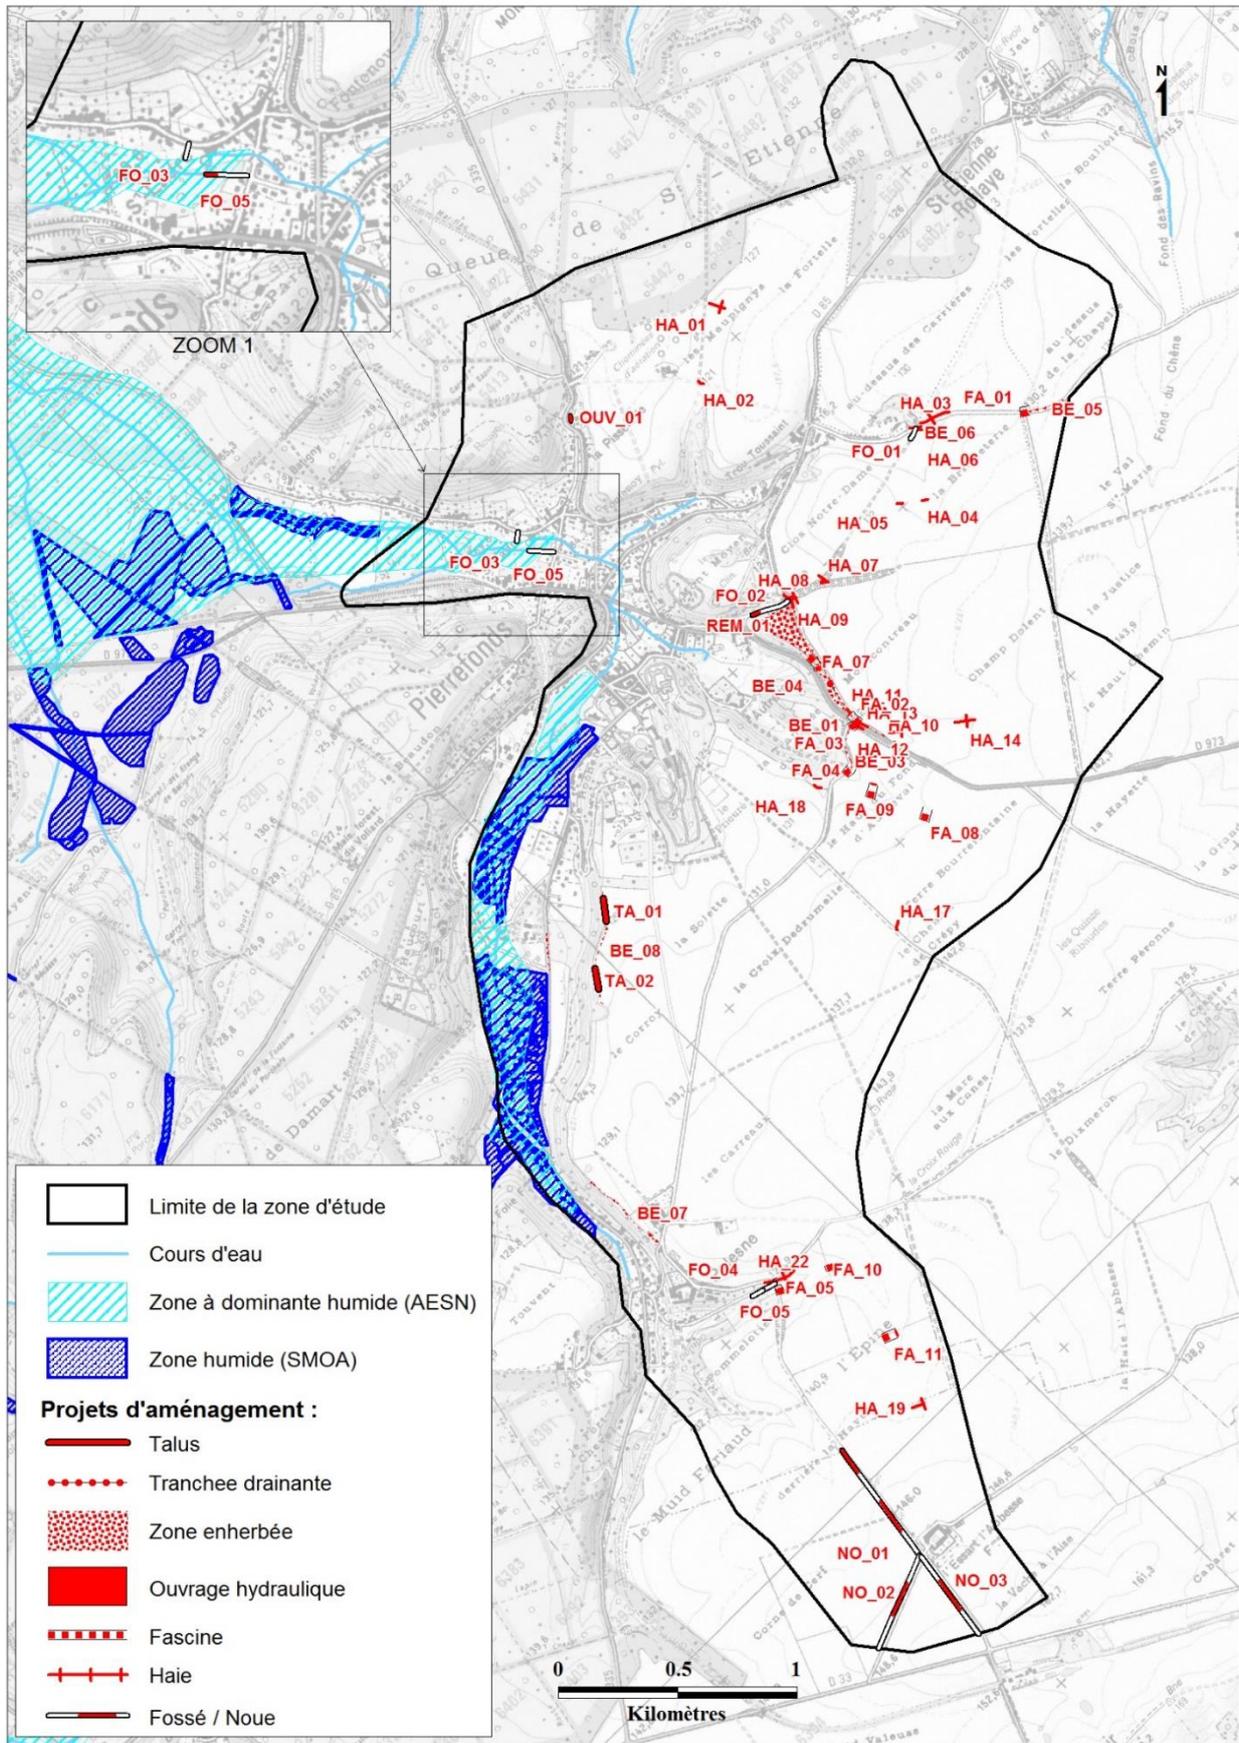
La carte en page suivante présente les aménagements proposés sur le territoire d'étude ainsi que les zones humides ou à dominante humide identifiées.

Les zones humides ou à dominante humide sont situées en limite ouest du territoire étudié.

Seuls deux aménagements sont situés dans ou à proximité immédiate d'une zone à dominante humide (cf. zoom 1 sur la carte). Ces deux fossés sont déjà existants : il s'agit d'une restauration.

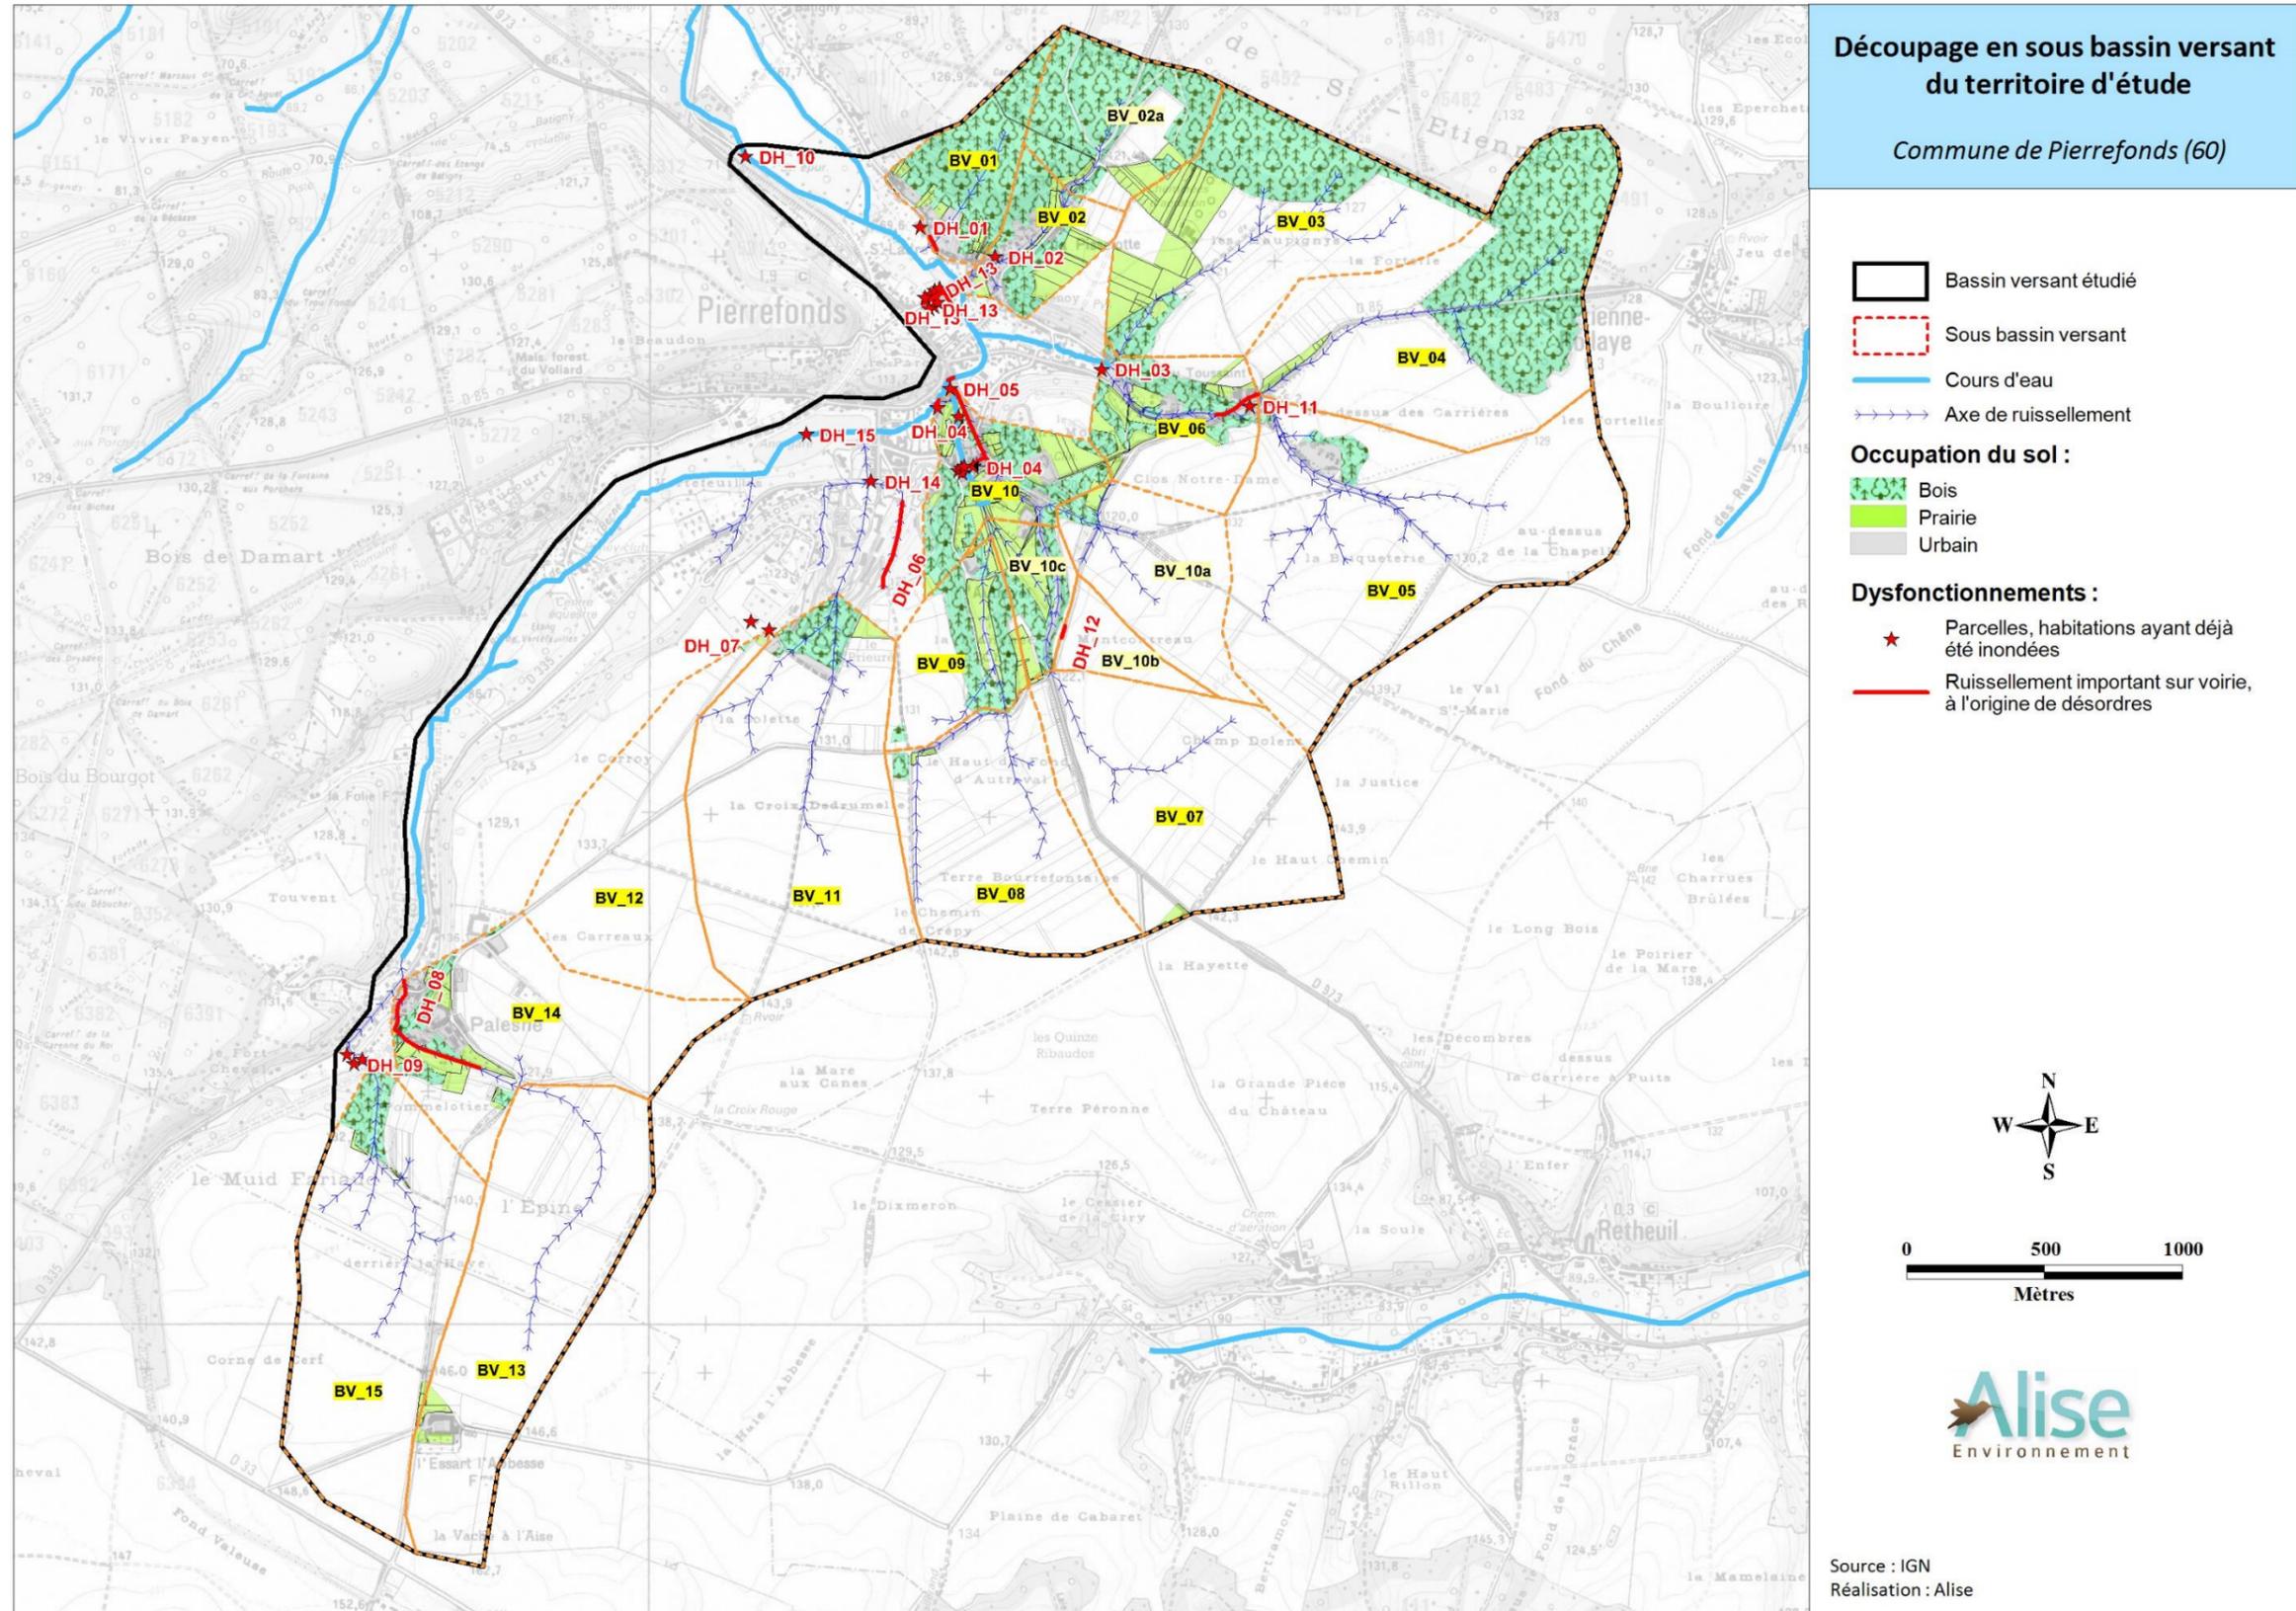
Carte n°1 Découpage du territoire en sous-bassin versant

La zone d'étude a été divisée en sous bassins versants élémentaires et en fonction des dysfonctionnements précédemment cités. La carte de la page suivante présente le découpage du territoire en sous bassins versants.

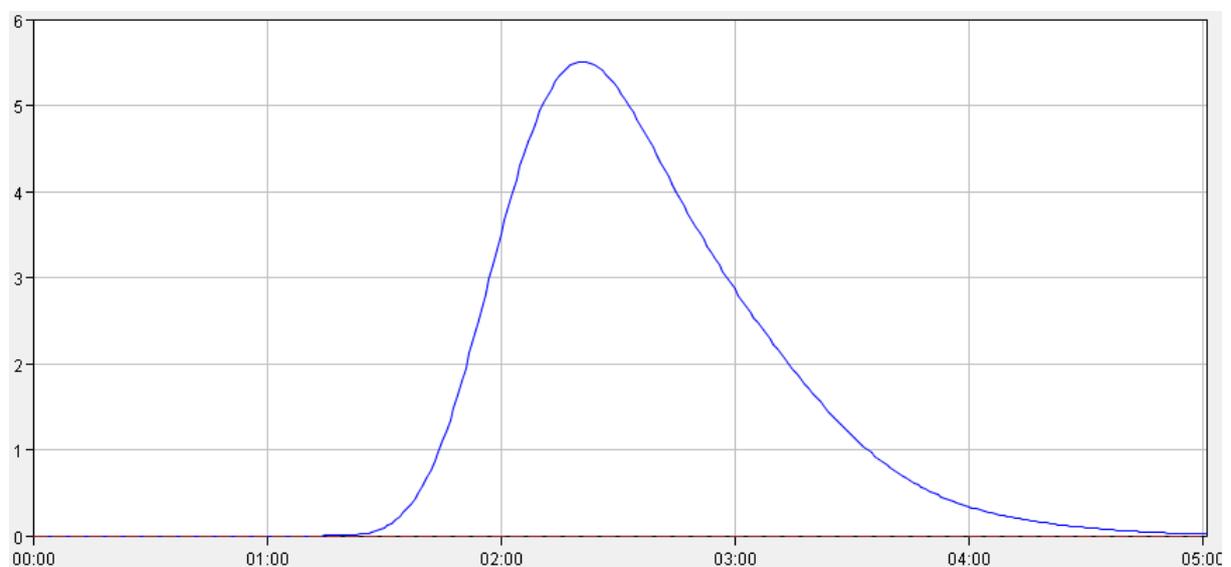
Figure n°3 Courbe d'évolution du débit durant l'évènement pluvieux sur un nœud de calcul

Ainsi, nous obtenons sur chacun des bassins versants élémentaires étudiés, un graphique présentant la réponse hydraulique à leur exutoire. Ce graphique donne l'évolution du débit en m^3/s tout au long de l'évènement pluvieux simulé, tel que l'on peut le voir sur l'exemple ci-dessous.
