***DOSSIER DE DECLARATION D'INTERET GENERAL POUR L'APPLICATION D'UN
PROGRAMME DE MAITRISE DES RUISSELLEMENTS ET DE COULEES DE
BOUES A L'EHELLE DES SOUS BASSINS VERSANTS DE PIERREFONDS***

DOSSIER REGLEMENTAIRE

DOCUMENT DEFINITIF

NOVEMBRE 2019

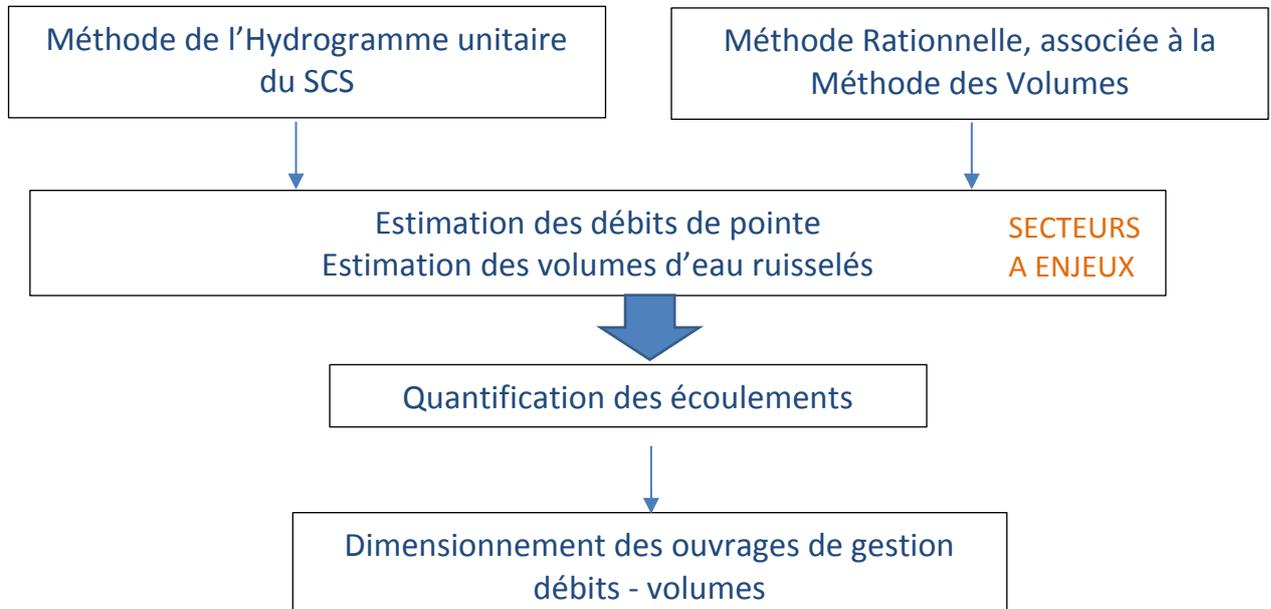
Figure n°5 Principe et objectifs des deux méthodes utilisées

La figure suivante présente le processus d'estimation des débits et des volumes d'eau écoulés, ainsi que les objectifs de la quantification des écoulements.

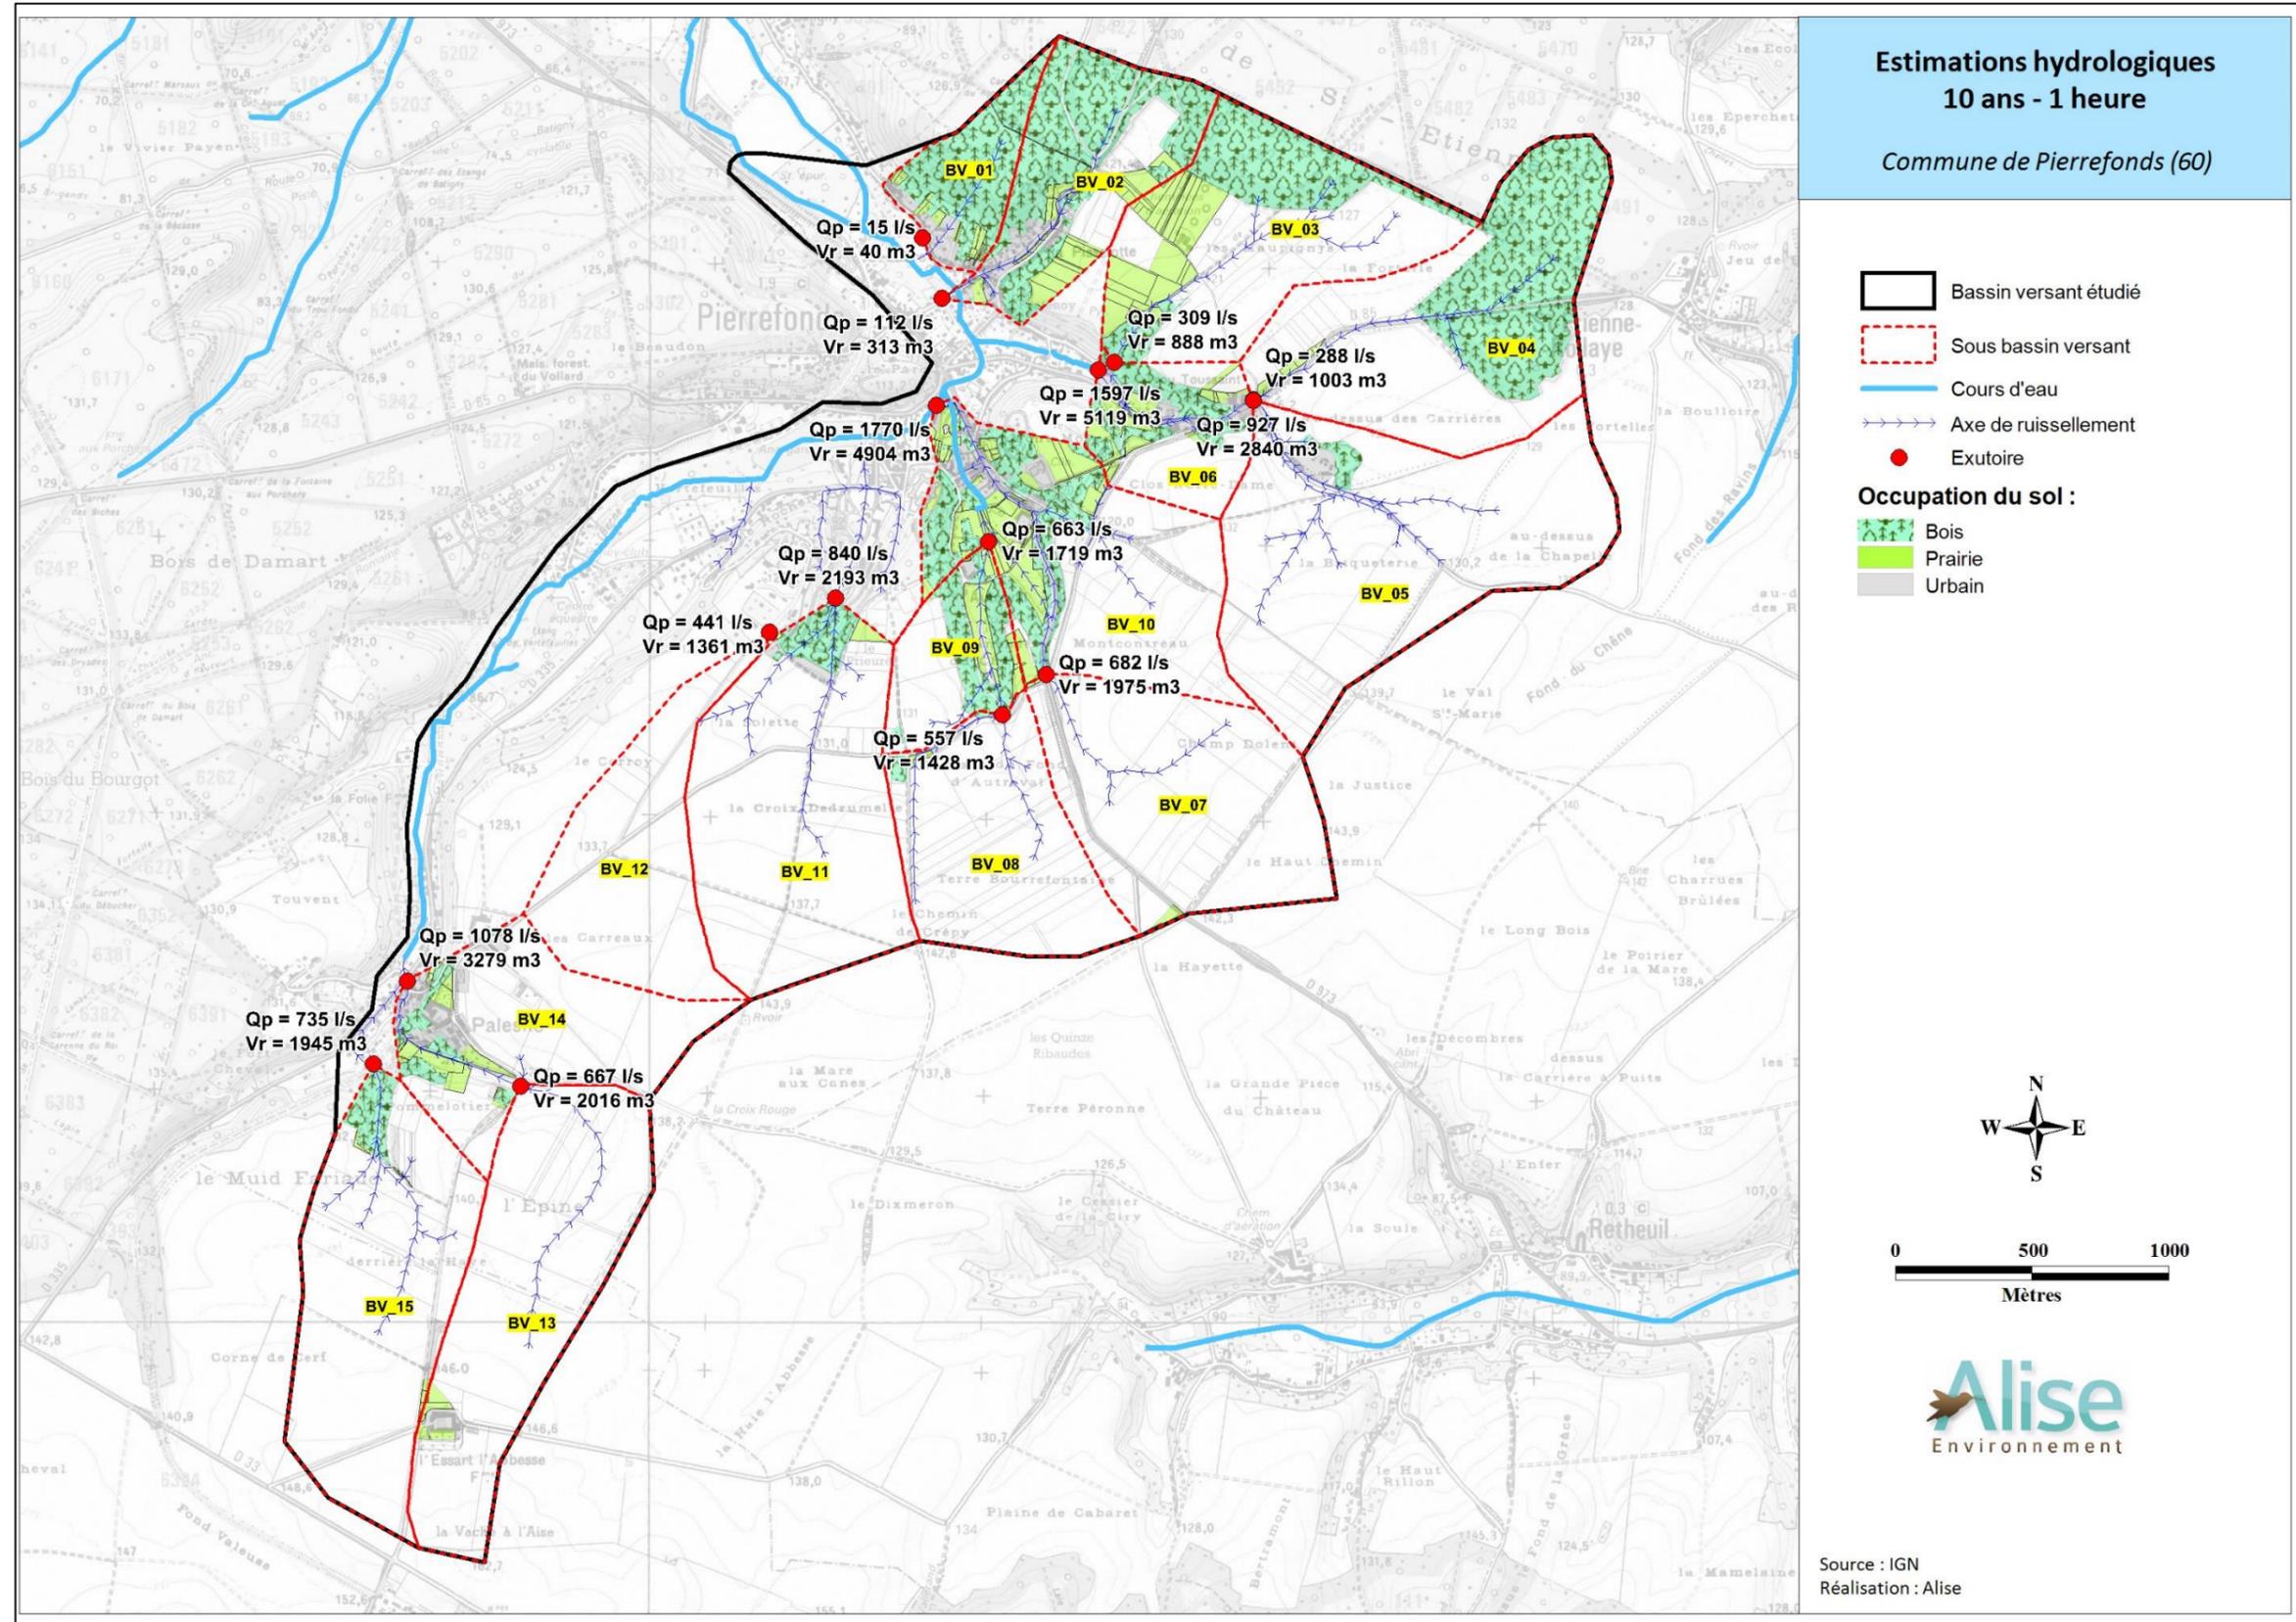
Carte n°2 Résultats des modélisations hydrauliques pour une pluie décennale

Les cartographies suivantes illustrent les résultats des estimations hydrauliques pour une pluie d'orage pour les bassins versants et sous-bassins versants de la commune qui ont préalablement été définis.

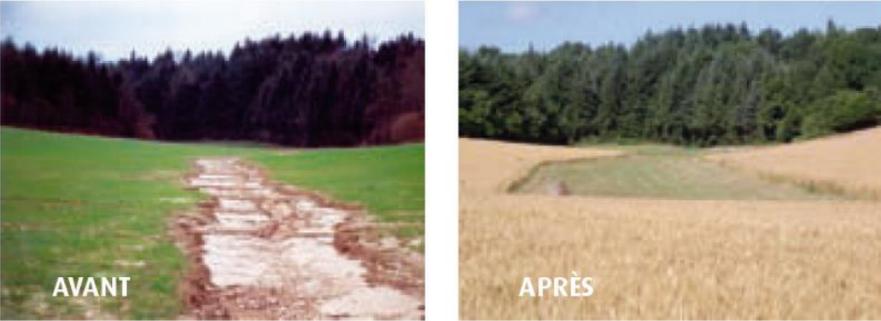
Type d'aménagement	Objectif	Situation d'efficacité	Illustration
Zone enherbée	<p>lutte contre l'érosion des sols</p> <p>sédimentation des particules limoneuses contenues dans les eaux de ruissellement</p> <p>infiltration des eaux ruisselantes</p>	<p>Lorsque des phénomènes d'érosion des sols sont constatés, qu'ils soient linéaires (ravines, rigoles...) ou surfaciques (départs de terre diffus),</p> <p>Sur des secteurs présentant un risque d'érosion des sols important, du fait de la présence d'une pente importante ou d'un axe de ruissellement concentré des eaux pluviales</p> <p>A l'amont d'un élément à fort enjeu, que peut être une zone bâtie, un point d'infiltration rapide d'eau (bétoire), une mare ou un cours d'eau...</p>

<p>L'enherbement du talweg évite la création de la ravine</p> <p><i>Illustration issue des fiches « Inondation-Erosion-Turbidité », L'AREAS et les Chambres d'Agriculture de Haute-Normandie, 2008.</i></p>

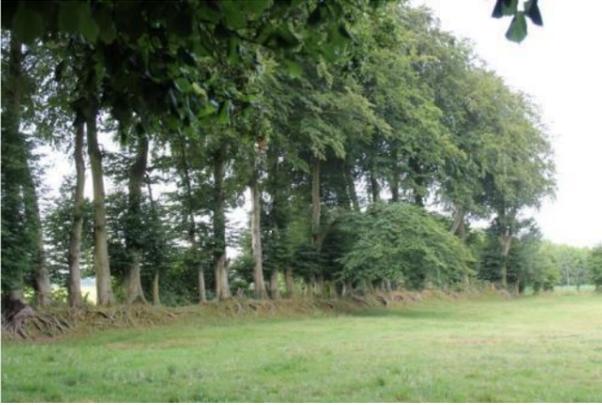
Talus / Merlon	<p>déviations des ruissellements vers un site récepteur adapté</p> <p>tamponnement des ruissellements</p> <p>infiltration et de sédimentation des eaux ruisselantes</p>	<p>Lorsque des phénomènes d'érosion des sols sont constatés ou prévisibles sur une parcelle cultivée, et que l'on souhaite protéger la parcelle en dirigeant les eaux vers un site récepteur adapté (zone enherbée, mare...)</p> <p>A l'amont d'un point à enjeu (point d'engouffrement, habitation, route...), afin de dévier les eaux ruisselantes vers un site récepteur adapté.</p>

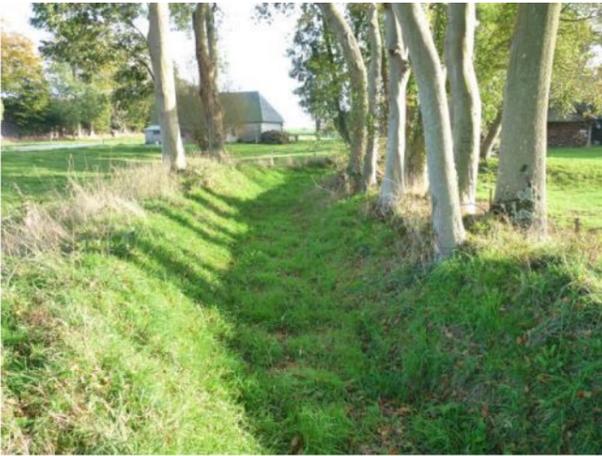
Type d'aménagement	Objectif	Situation d'efficacité	Illustration
Haie	ralentissement des écoulements superficiels favorise l'infiltration des eaux ruisselantes	A l'amont de zones d'érosion des sols, afin de freiner les écoulements et ainsi limiter cette érosion A l'amont de points à enjeu, afin de favoriser le dépôt des matières en suspension avant leur arrivée sur ces points à enjeu

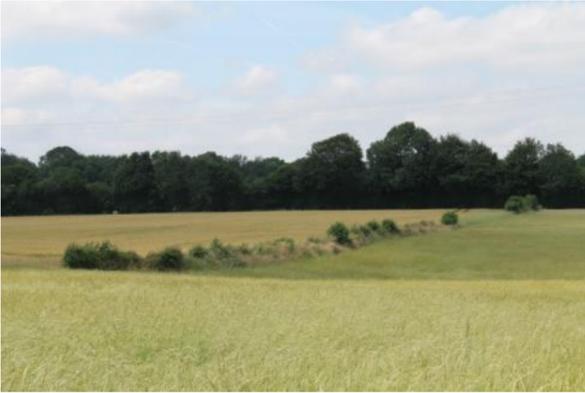
<p><i>Photo ALISE 2012</i></p>
Fascine	ralentissement des écoulements superficiels sédimentation des particules et favorise l'infiltration des eaux ruisselantes	Lorsqu'une coulée boueuse est observable sur une zone à enjeu (route) à l'exutoire d'une parcelle agricole Lorsqu'une ravine est présente sur une parcelle, la disposition de plusieurs fascines en cascade perpendiculairement à la ravine permet de diminuer ou de supprimer le problème.

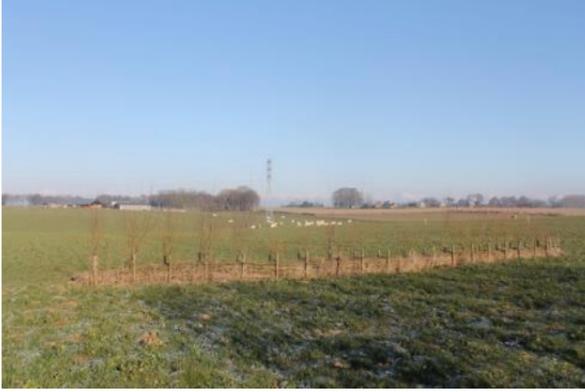
<p><i>Photo ALISE 2011</i></p>
Mare tampon	régulation des écoulements superficiels infiltration des eaux ruisselantes	Lorsque des phénomènes d'érosion des sols sont constatés ou prévisibles sur une parcelle cultivée, et que l'on souhaite protéger la parcelle en tamponnant les eaux ruisselantes A l'amont d'un point à enjeu (habitation, route...), afin de tamponner les eaux ruisselantes pour des pluies récurrentes

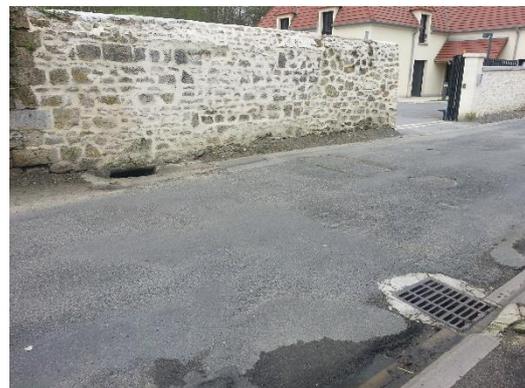
Photo n°1 Réseau au point bas de la rue de l'Impératrice Eugénie

Si l'inondation du point bas de la rue de l'Impératrice Eugénie est de nouveau observée, il est recommandé d'ajouter des avaloirs (ou d'agrandir l'ouverture au pied du mur) afin d'augmenter la capacité d'absorption du réseau (cf. photo ci-contre).

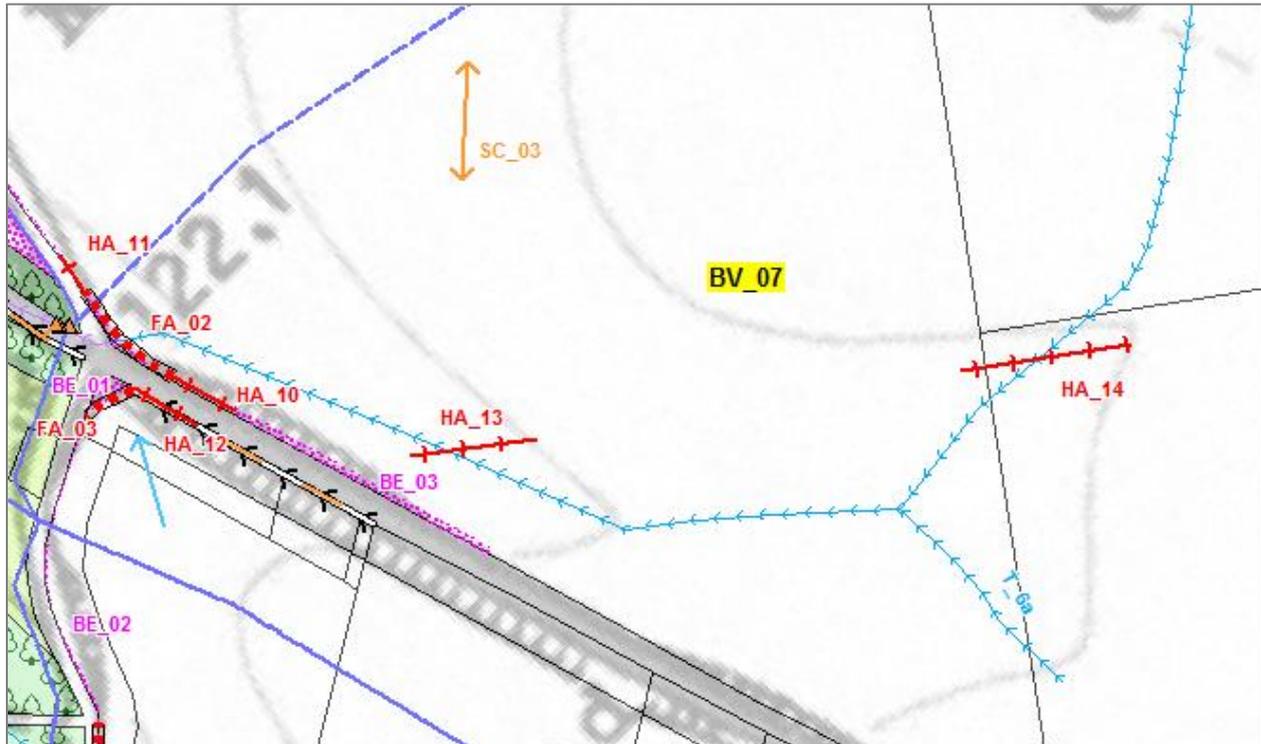
Figure n°11 Propositions d'actions sur le BV_07 (extrait du plan « Propositions d'aménagements sur la commune »)

- un changement de sens de culture et la mise en place de deux haies perpendiculaires à l'écoulement au niveau de l'axe de ruissellement T_6 ;
- Ou la mise en place de deux haies HA_13 et HA_14 comme cartographiées sur la carte en respectant le sens de culture actuel.

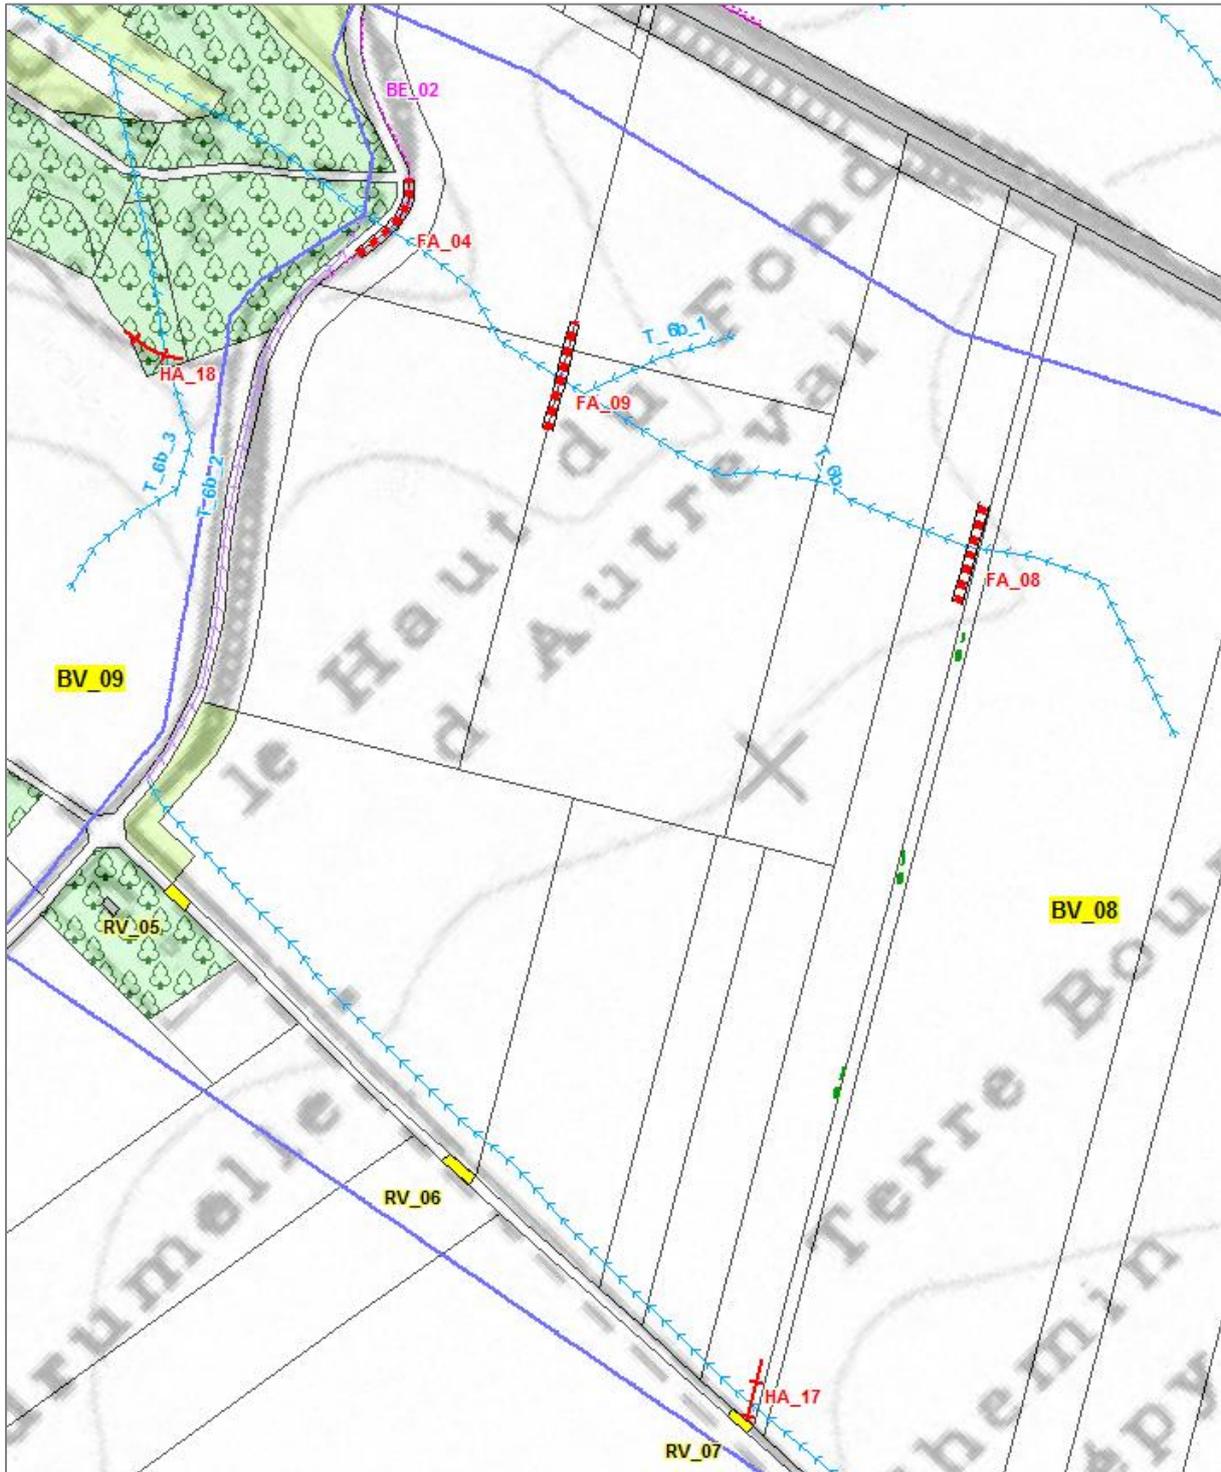
Figure n°12 Propositions d'actions sur les BV 08 et 09 (extrait du plan « Propositions d'aménagements sur la commune »)

Il est également proposé de reprofiler un chemin sur trois zones (RV_05, RV_06 et RV_07) afin d'envoyer les eaux de ruissellements dans la parcelle agricole.

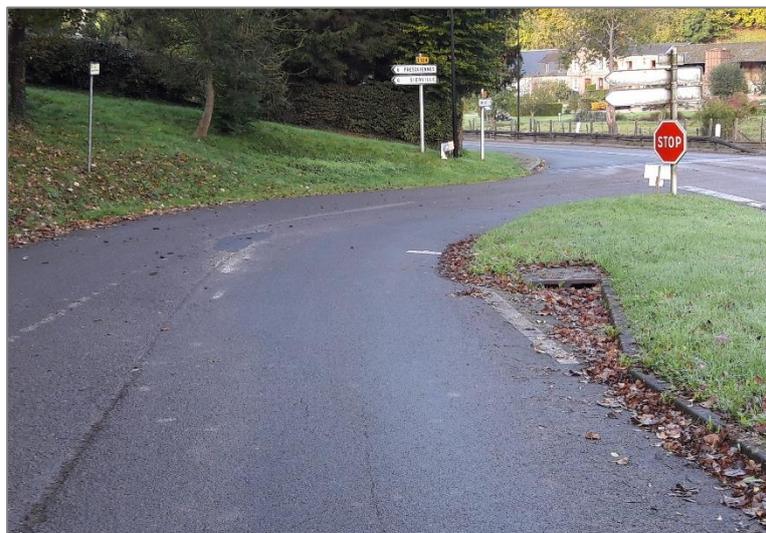
Photo n°2 Illustration d'un avaloir perpendiculairement aux écoulements

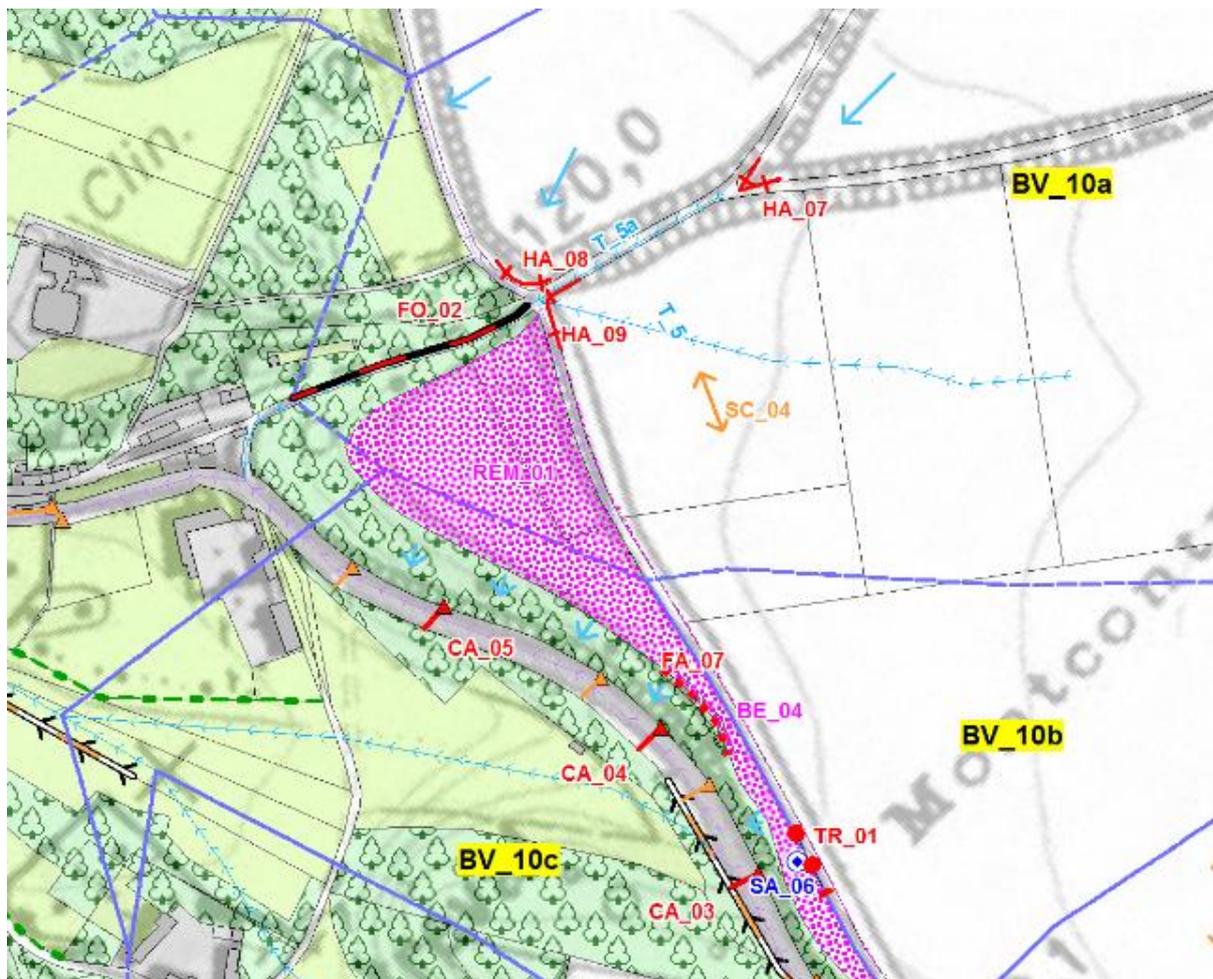
Figure n°14 Propositions d'actions sur le BV_10 (extrait du plan « Propositions d'aménagements sur la commune »)

De l'autre côté du CV13, il est préconisé de remettre en herbe la parcelle agricole.

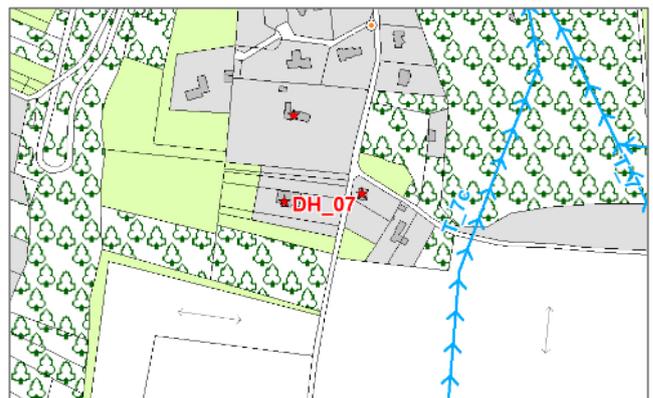
Le long du chemin de la Plaine, certains garages ont déjà été inondés par des ruissellements provenant du chemin de la Plaine côté parcelles agricoles.

Figure n°16 Dysfonctionnement hydrologique n°07 : extrait du plan du fonctionnement hydrologique

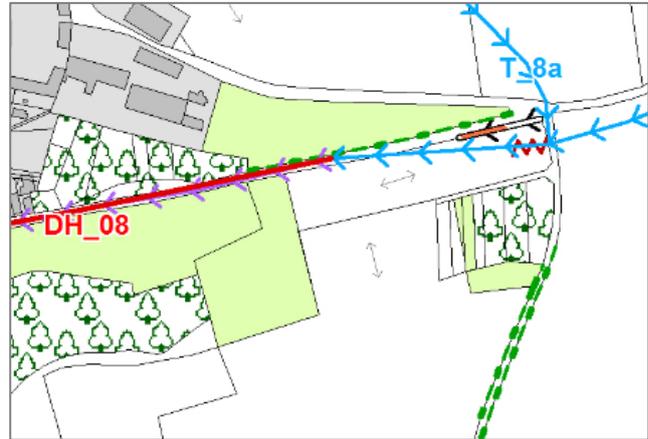
Des aménagements ont été réalisés résolvant en partie le problème en zone urbaine. Néanmoins, les limons transportés depuis les parcelles agricoles obstruent le réseau.

Des ravinements ont été observés dans les parcelles agricoles.

Figure n°18 Dysfonctionnement hydrologique n°08 : extrait du plan du fonctionnement hydrologique

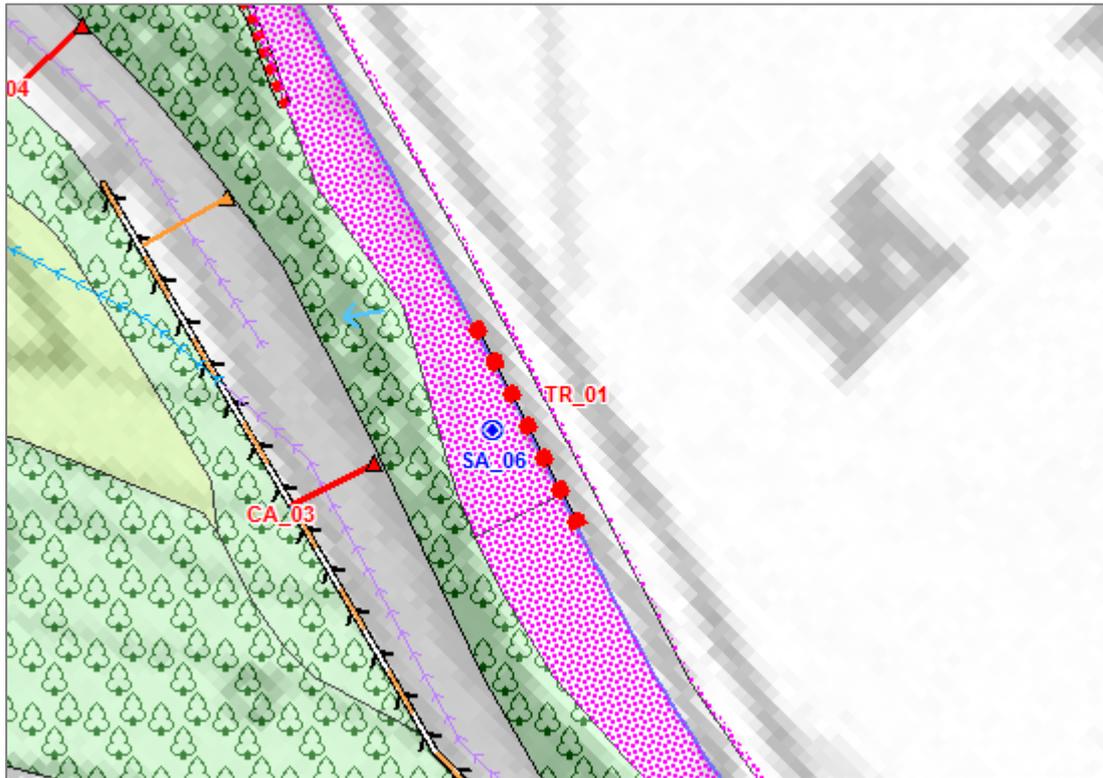
Figure n°25 Propositions d'actions pour réduire le dysfonctionnement 12 (extrait du plan « Propositions d'aménagements sur la commune »)

Le volume à stocker pourra être revu en fonction de la perméabilité des sols. Une étude de la capacité d'infiltration des sols est à prévoir.

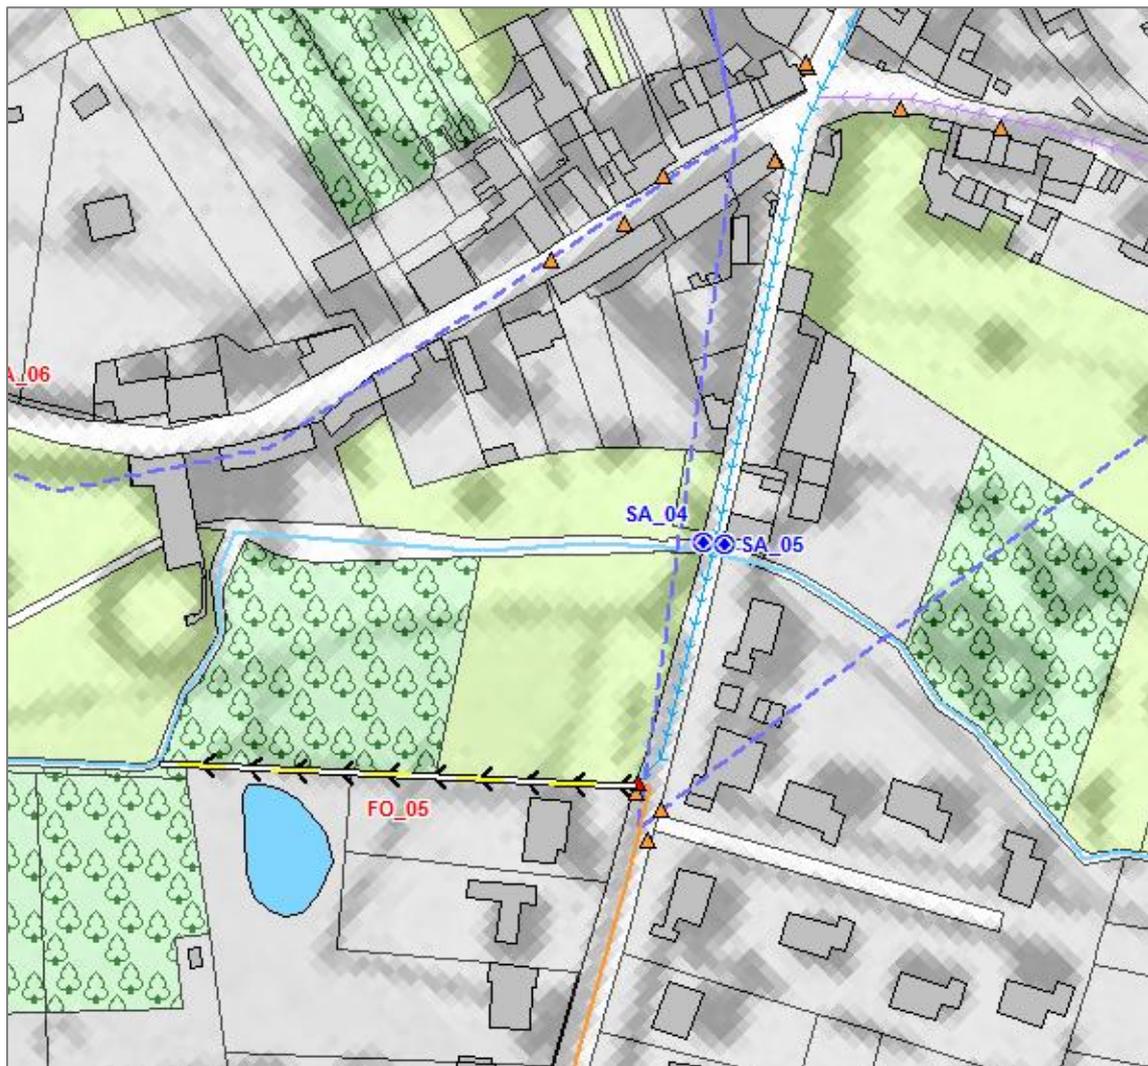
Figure n°27

Enfin, il est proposé d'aménager deux saignées (SA_04 et SA_05) au niveau du ru de Berne pour dévier les écoulements vers le cours d'eau et limiter les ruissellements qui arrivent au point bas.

Il est également proposé de créer deux saignées (SA_08 et SA_09) dans la partie amont du bassin versant, pour renvoyer les eaux de la route départementale 335 vers le bois.

Propositions d'actions pour réduire le dysfonctionnement 13 (extrait du plan « Propositions d'aménagements sur la commune »)

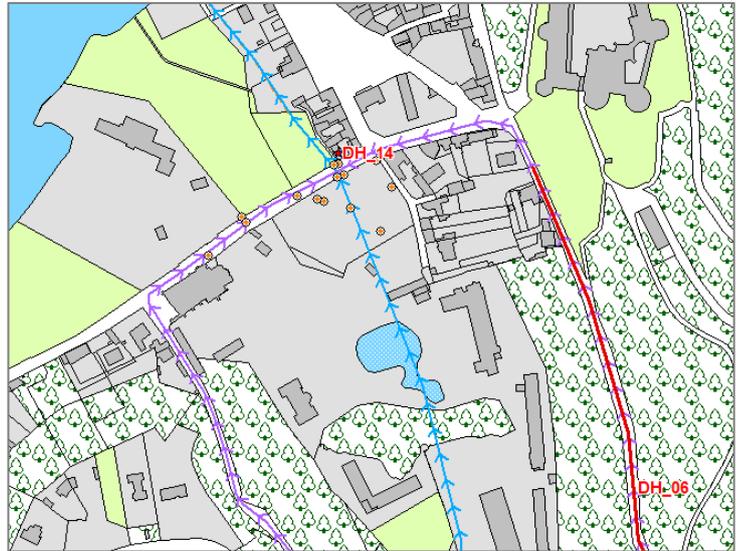
L'habitation située en point bas de la rue Sabatier a déjà été inondée une fois dans sa cave.

Figure n°29 Dysfonctionnement hydrologique n°14 : extrait du plan du fonctionnement hydrologique

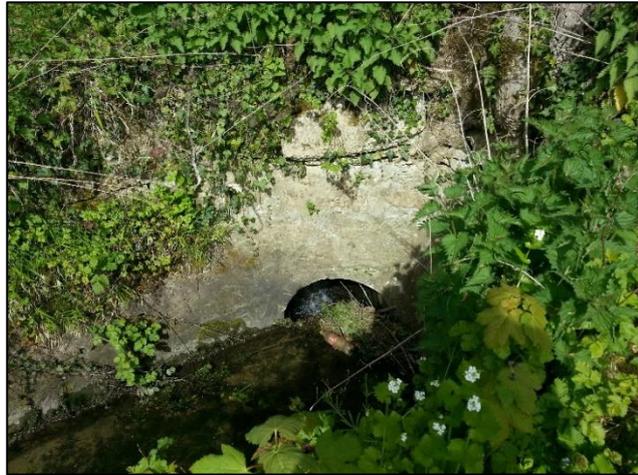
L'ouvrage de l'ancien moulin sur le Ru de Berne en aval de la station d'épuration sature régulièrement.

Une montée en charge du ru est alors observée jusque dans le bourg de Pierrefonds.

Photo n°4 Photo de la buse de l'ancien moulin, ru de Berne
