AUTOSURVEILLANCE DES REJETS D'EAUX PLUVIALES - ANNEE 2023 -

Site de Bornel (60)

Référence du rapport : R-23-02-013

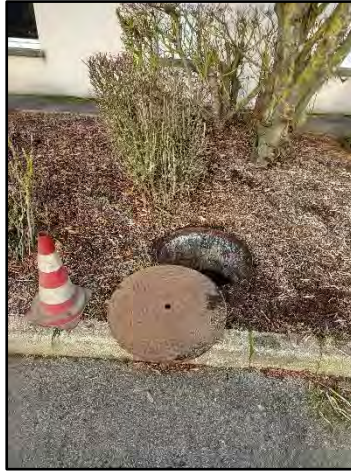
Photo 1 : Point de prélèvement EP1 « Parking du haut »

Les paramètres du point EP1 « Parking du haut » respectent les valeurs limites de l'Arrêté Ministériel du 26/03/2012 rubrique 2710-2.

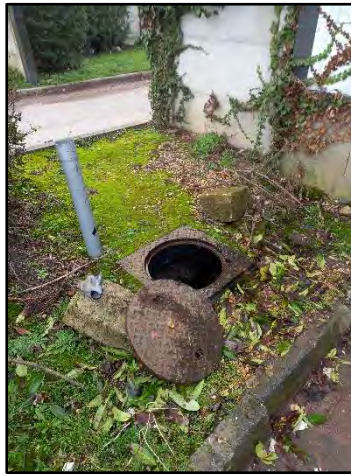
Photo 2 : Point de prélèvement EP2 « Déchetterie »

Les paramètres du point EP2 « Déchetterie » respectent les valeurs limites de l'Arrêté Ministériel du 26/03/2012 rubrique 2710-2.

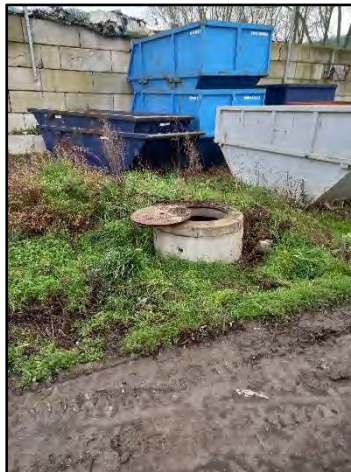
Photo 3 : Point de prélèvement EP3 « Parc à bennes »

Les paramètres du point EP3 « Parc à bennes » respectent les valeurs limites de l'Arrêté Ministériel du 26/03/2012 rubrique 2710-2.
