ANNEXE 1 : DIAGNOSTIC ZONES HUMIDES

DIAGNOSTIC ZONES HUMIDES VILLERS-SAINT-PAUL (60)

Projet N° Ea4439

VINCI CONSTRUCTION

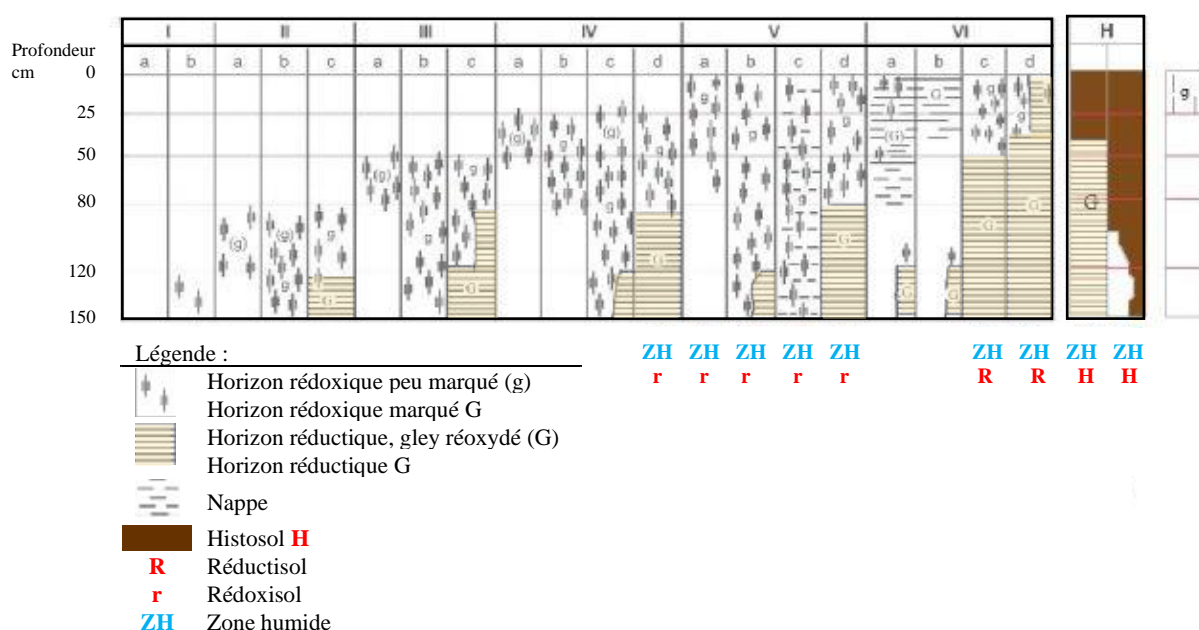
Illustration n° 13 : Classes d'hydromorphie (Source : GEPPA, 19881, modifié)

- o Ou des traits rédoxiques débutant à moins de 50 cm de profondeur dans le sol, se prolongeant ou s'intensifiant en profondeur, et des traits réductiques apparaissant entre 80 et 120 cm de profondeur. Ces sols correspondent à la classe IV d du GEPPA.

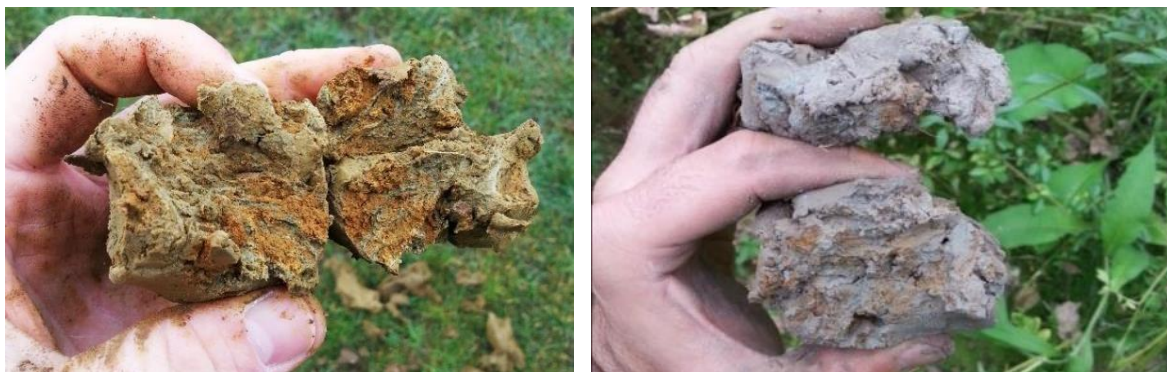
Illustration n° 15 : Sol présentant des traits rédoxiques marqués (à gauche) et des traits réductiques (à droite) (Source : AGROSOL, 2020)

Les traits réductiques se caractérisent par des tâches de décoloration gris-bleu et correspondent à un processus de réduction du fer en période de saturation en eau.

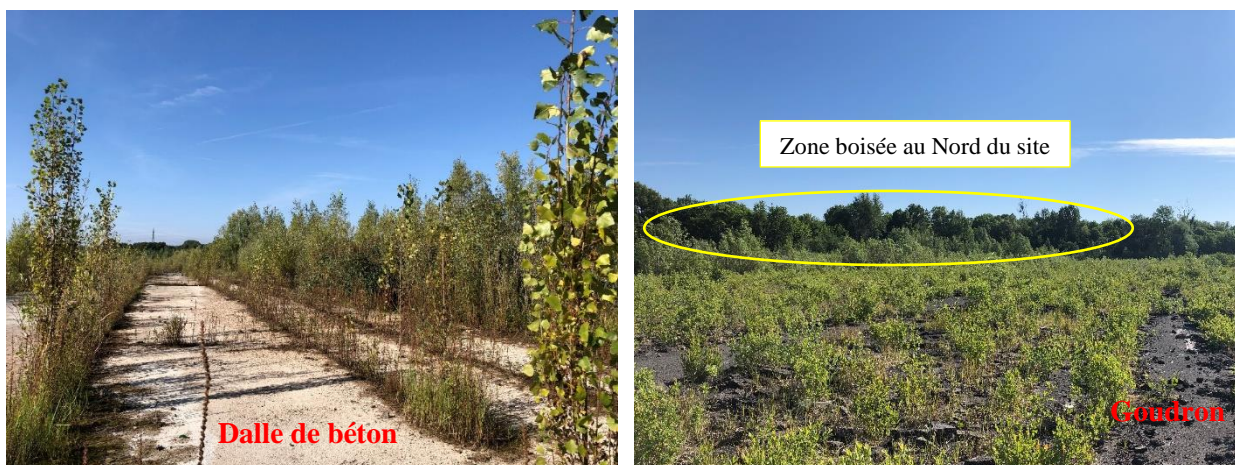
Illustration n° 16 : Photos du site (Source : EACM, 07/2021 et 09/2021)

Le site d'étude est en grande partie recouvert de béton, d'enrobés et de remblais (illustration n°16). La végétation a recolonisé le site à la faveur d'interstices laissés par la fissuration des dalles de béton ou de la fracturation des parkings en enrobés (pour dissuader toute occupation sauvage du site).

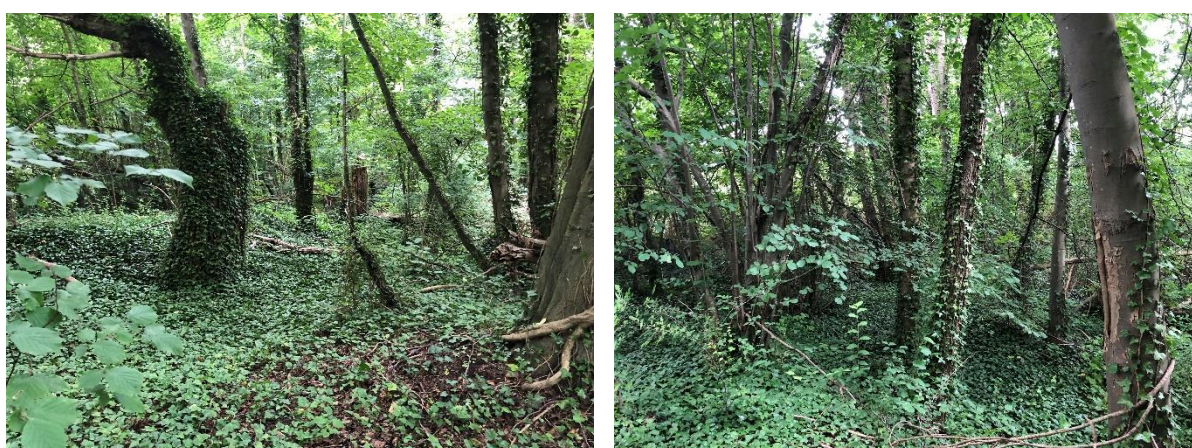
Illustration n° 21 : Milieu de la placette 1 (à gauche) et de la placette 2 (à droite)
 (Source : EACM, 07/2021)

- La placette 1 a été réalisée entre l'étang d'eau stagnante et le cours d'eau. La strate herbacée y est quasiment inexistante, et le sol recouvert de lierre rampant. La strate arbustive est dense, ce qui ne permet pas l'entrée de lumière dans le sous-bois. De nombreux bois morts occupent la forêt. Le sol présente des irrégularités, mais aucune zone inondée n'a été observée aux alentours ;
- La placette 2 présente des caractéristiques similaires mais la strate arbustive y est plus développée.

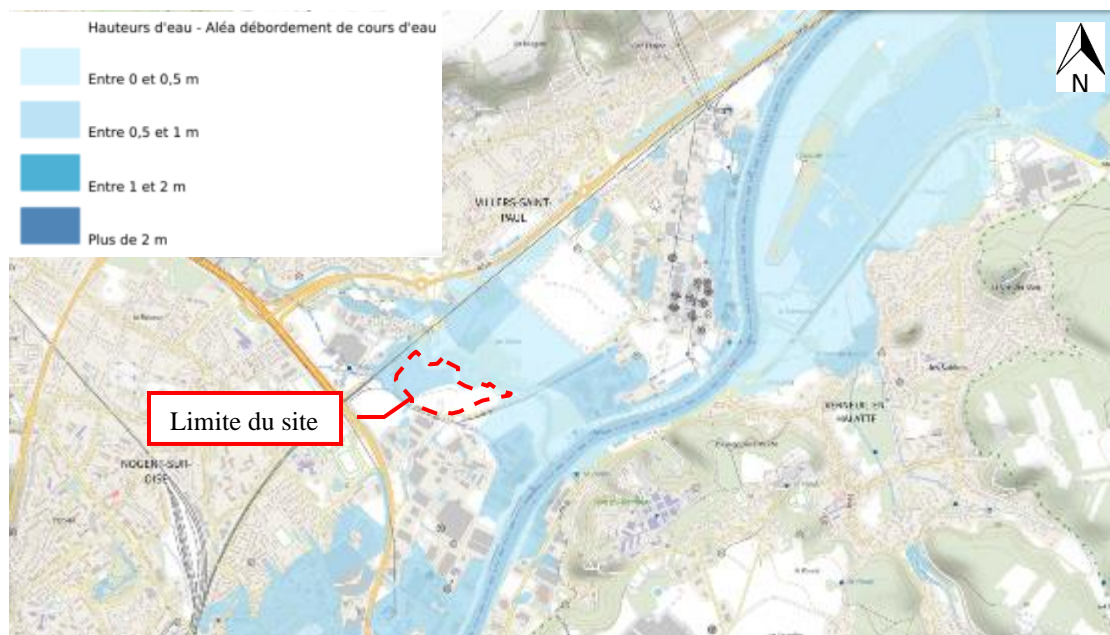
Illustration n°7 : Cartographie de l'aléa moyen ou centennal de dépassement sur la commune de Villers-Saint-Paul (Source : Géorisques, 2023)

territoire à risque important d'inondation (TRI). La cartographie ci-dessous présente la hauteur d'eau de débordement du cours d'eau sur un épisode centennal. En cas d'inondation centennale, le site peut présenter des niveaux d'eau allant jusqu'à 1 m dans sa partie Ouest.

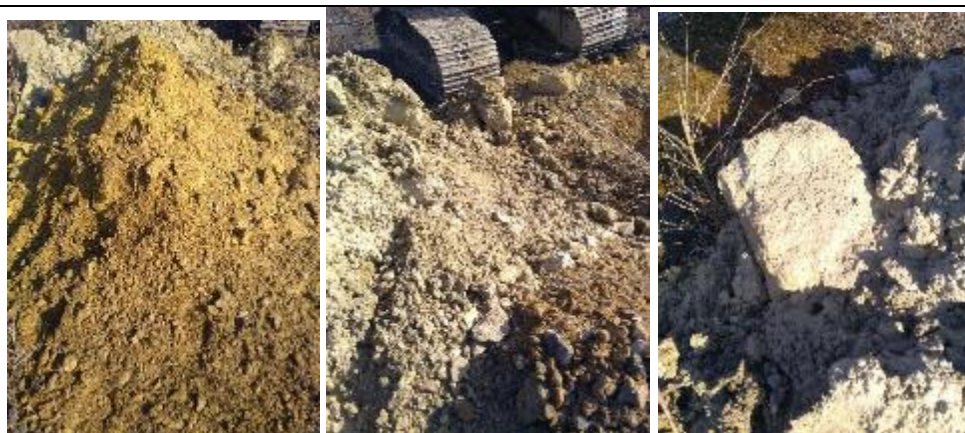
Matériaux de la fouille S1 de 0 à 2,5 mètres (gauche à droite)

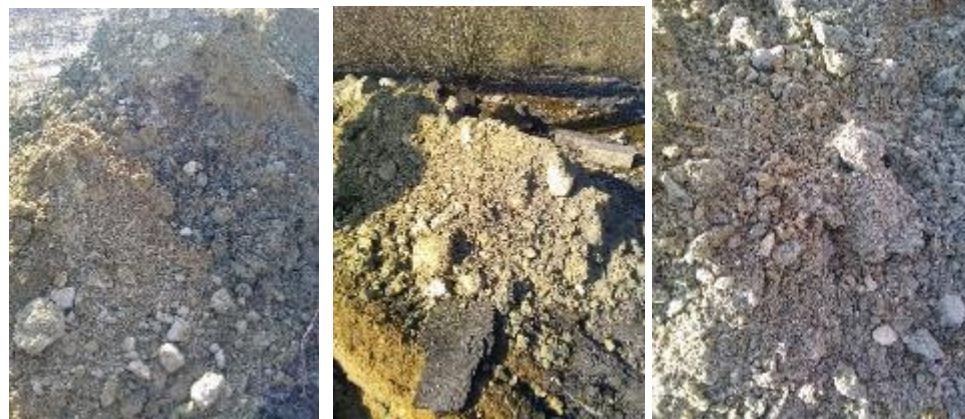
Matériaux de la fouille S2 de 0 à 3,5 mètres (gauche à droite)

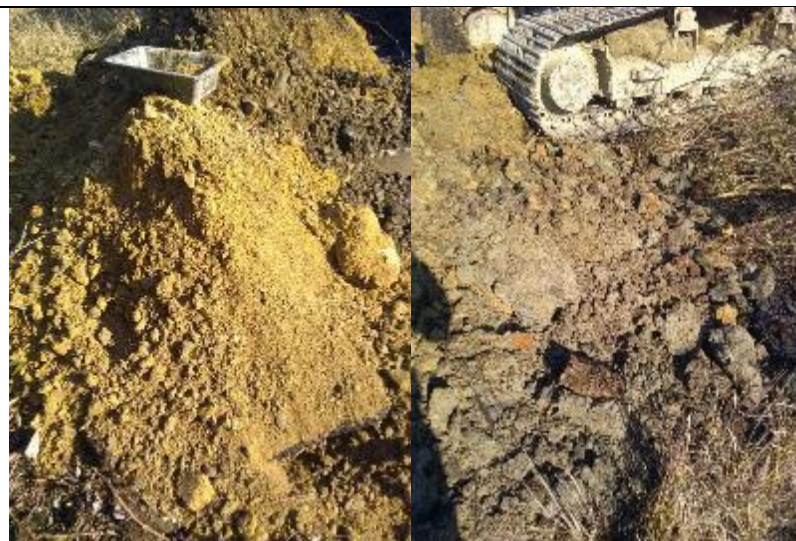
Matériaux de la fouille S3 de 0 à 2 mètres (gauche à droite)

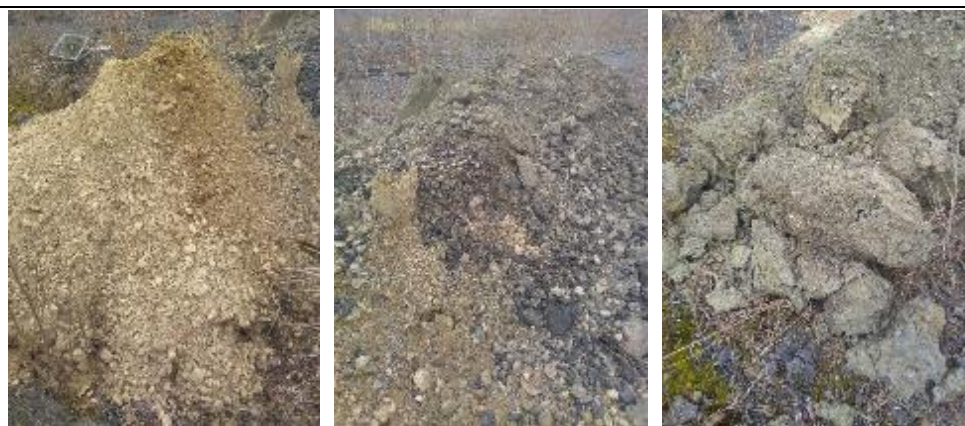
Matériaux de la fouille S5 de 0 à 2,7 mètres (gauche à droite)

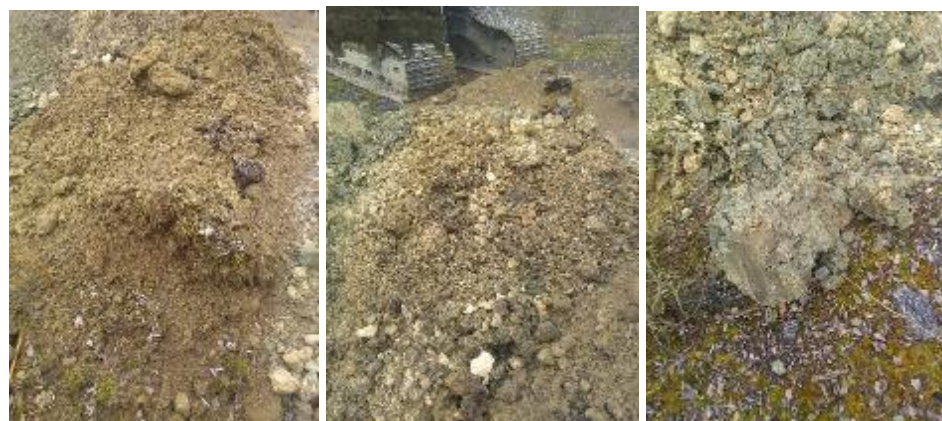
Matériaux de la fouille S8 de 0 à 3 mètres (gauche à droite)

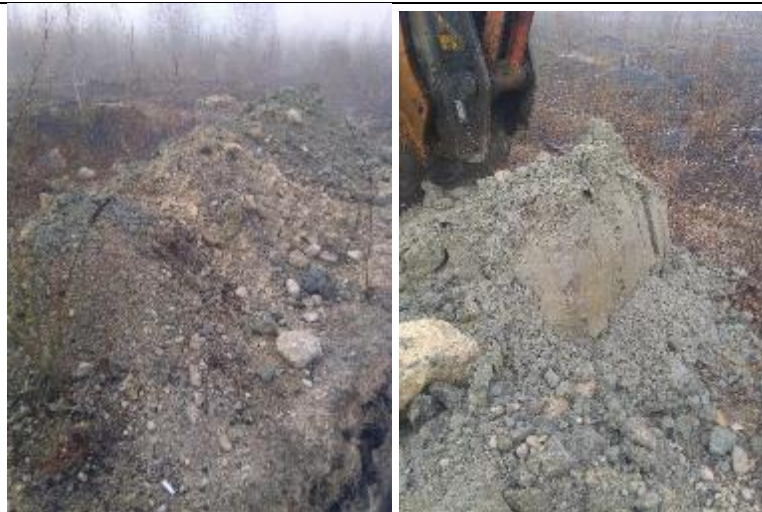
Matériaux de la fouille S19 de 0 à 2 mètres (gauche à droite)

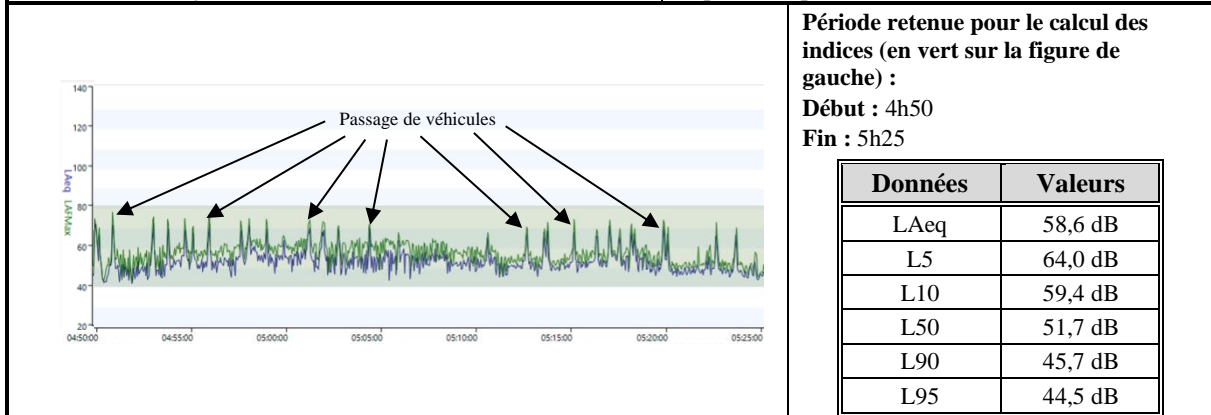
Evolution temporelle des niveaux sonores

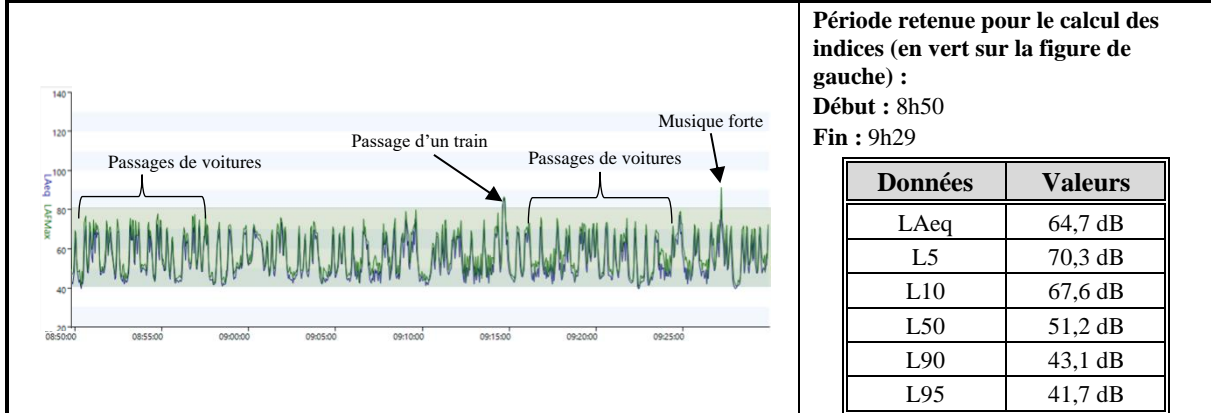
Evolution temporelle des niveaux sonores
