ANALYSE METHODIQUE DES RISQUES DE DEVELOPPEMENT MICROBIOLOGIQUE

- Installation de refroidissement « TAR n°3 » -

SILAR

*A Montpellier, le **lundi 2 décembre 2019***

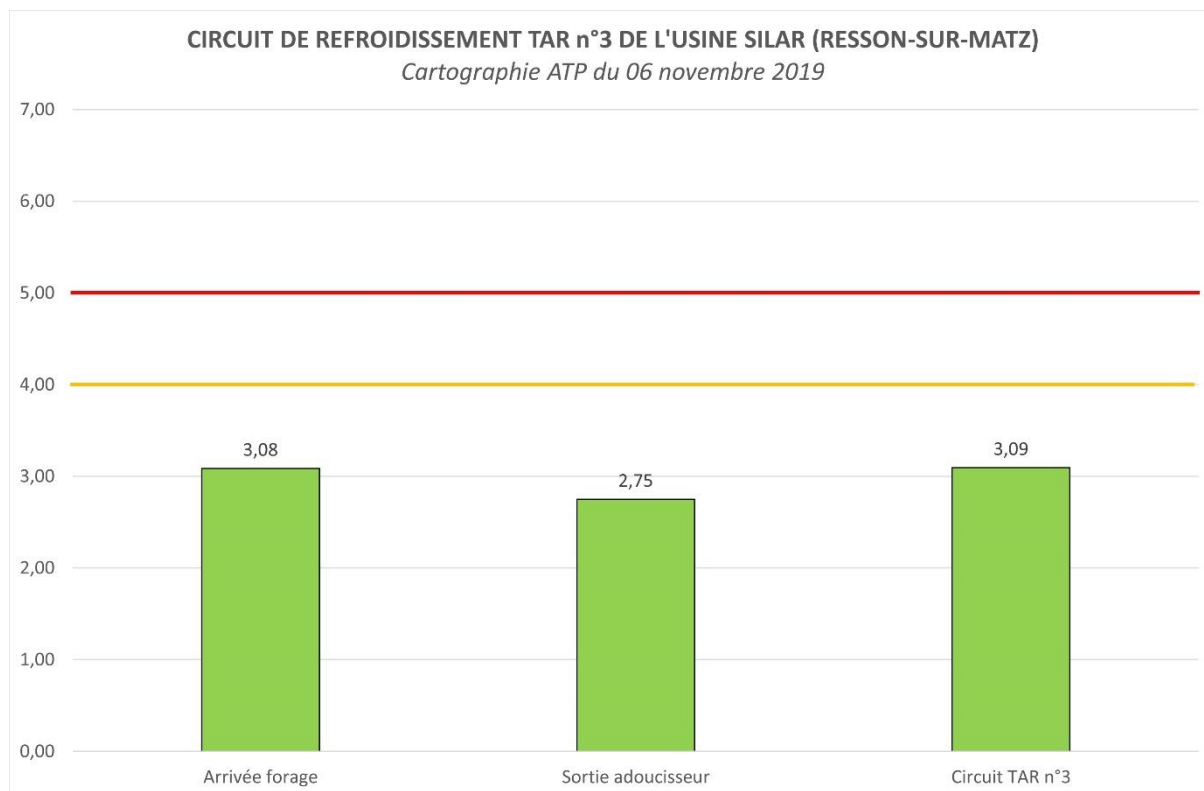
Globalement, les résultats de la cartographie ATP démontent les faits suivants :

- L'eau de forage utilisée dans le procédé de production de l'eau d'appoint présente une qualité microbologique à surveiller (3,08 LOG).
- L'ensemble des éléments de réseau présents sur le procédé de production de l'eau d'appoint (adoucisseurs, canalisations...) n'entraîne pas une augmentation significative de la charge microbologique (-0,33 LOG). Il n'est donc pas nécessaire de réaliser une désinfection de la ligne « eau d'appoint » dans l'immédiat.
- L'eau d'appoint ainsi produite présente une qualité microbologique correcte (2,75 LOG).
- La mesure de flore totale effectuée sur l'eau du circuit de refroidissement présente un résultat correct (3,09 LOG) soit +0,34 LOG par rapport à l'eau d'appoint. Ces valeurs sont caractéristiques d'une installation sous contrôle microbologique.
