Etude préalable à la définition d'un programme pluriannuel de restauration et d'entretien du ru de Vandy et de ses affluents

Phases 2 et 3

Scénarios d'objectif Programme de restauration et d'entretien

10825-1 Version A du 14/10/19

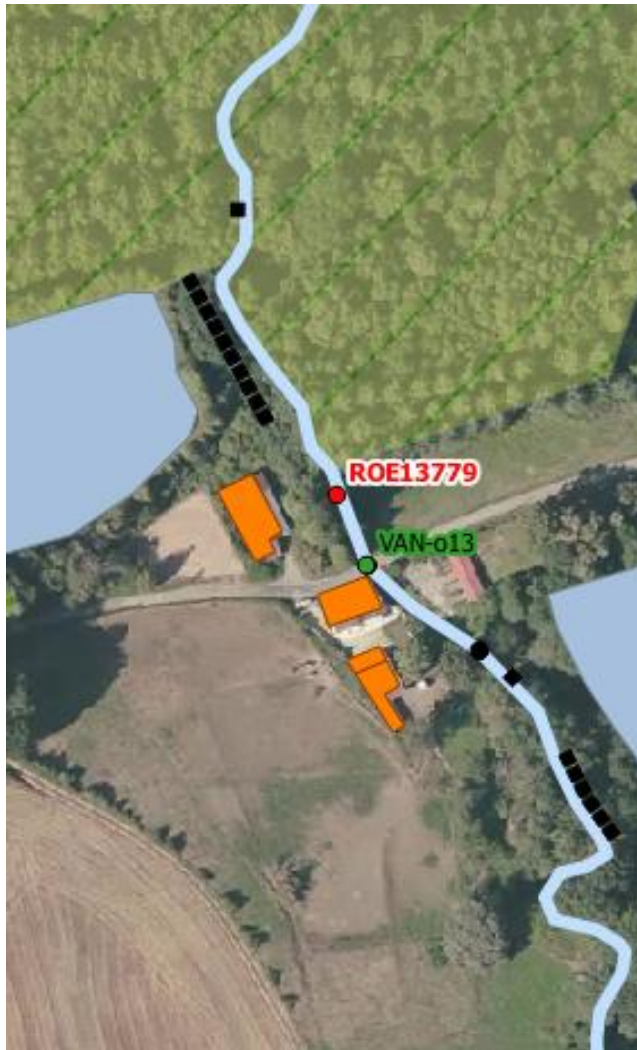
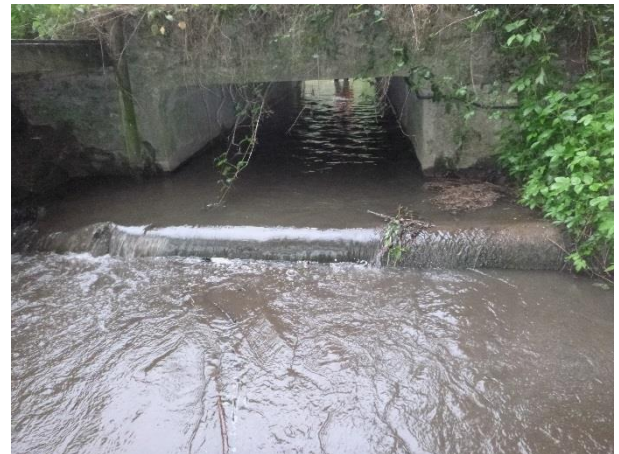
4.2.1.1 ROE13779 - code VAN-o13 - moulin Berogne

Cet ouvrage référencé au ROE situé en amont du moulin de Berogne est partiellement détruit et ne constitue plus un obstacle à la continuité écologique.

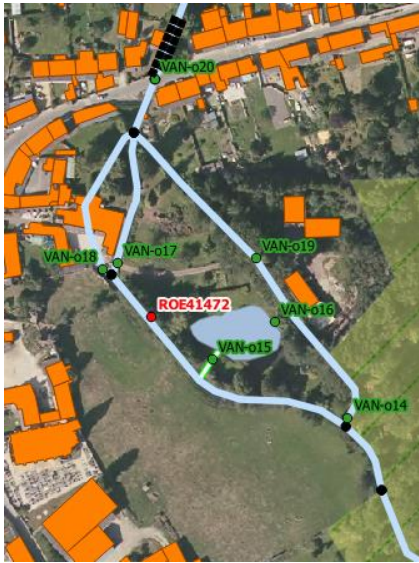
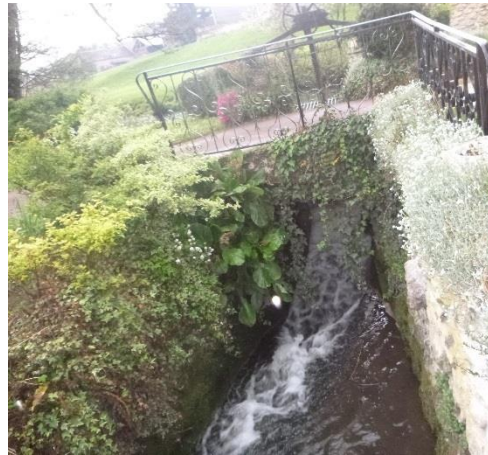
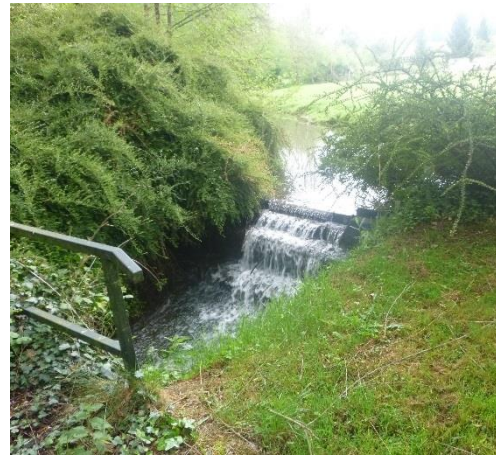
4.2.1.2 ROE41472 Moulin de Brunehaut

Ce moulin est constitué de 5 ouvrages répartis sur les bras usinier, de décharge et le bief.

Ce site fait l'objet d'une fiche proposant des scénarios d'intervention.

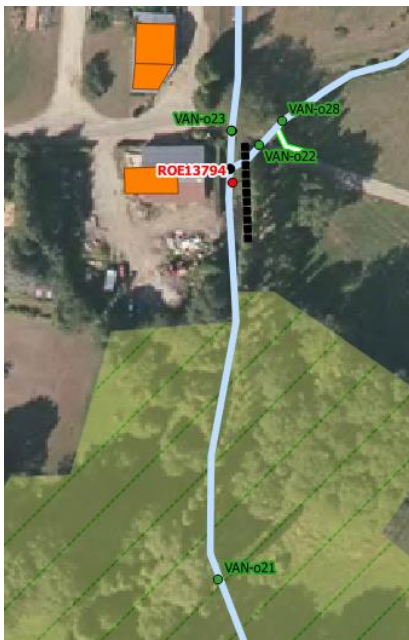
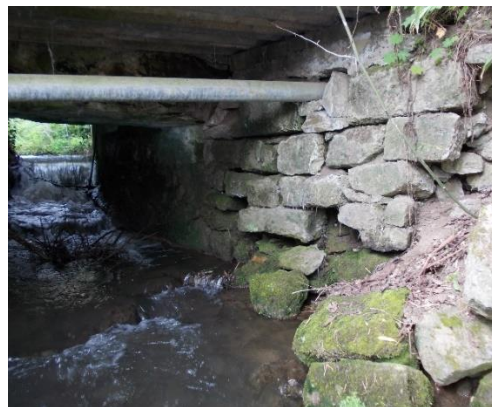
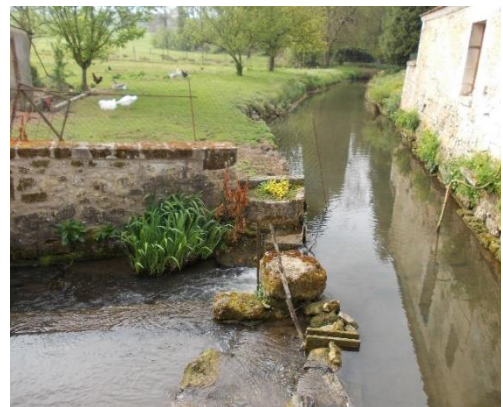
4.2.1.3 ROE13794 Moulin de Vichelles

Ce moulin est constitué de 4 ouvrages répartis sur les bras usinier, de décharge et le bief. Un ouvrage non franchissable se situe en amont du site, sous la route d'accès.

Ce site fait l'objet d'une fiche proposant des scénarios d'intervention.

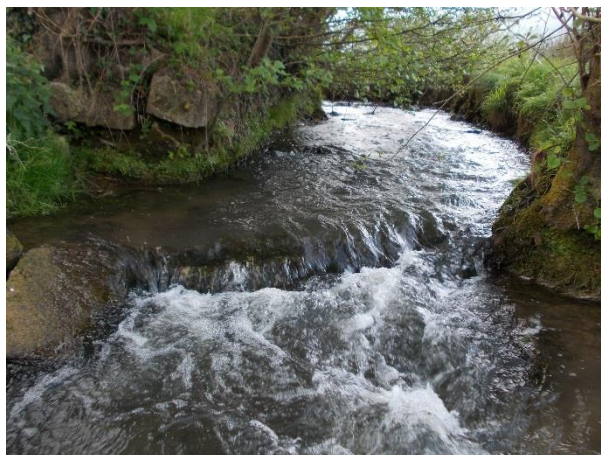
4.2.1.4 Van o30

Ce seuil fait obstacle à la continuité écologique pour une hauteur de chute de 40 cm sur 2m de large. Une recharge alluviale à l'aval en formant des pré barrages permettrait de résoudre la continuité.

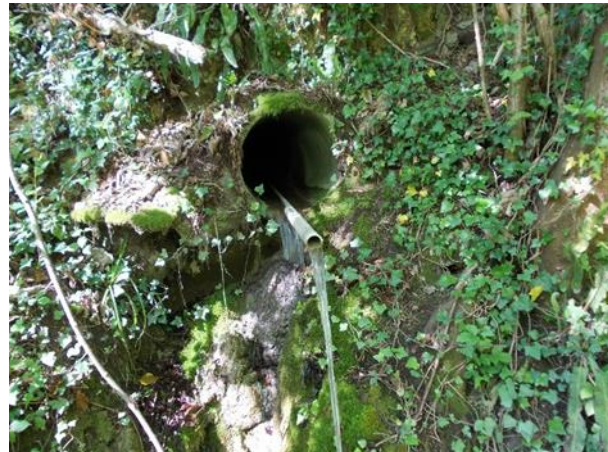
4.2.2.5 ROE83264 NEU-o4

Cet ouvrage se situe à l'aval de l'étang de pêche. La totalité du ru passe dans cet étang, la continuité est impossible à rétablir.

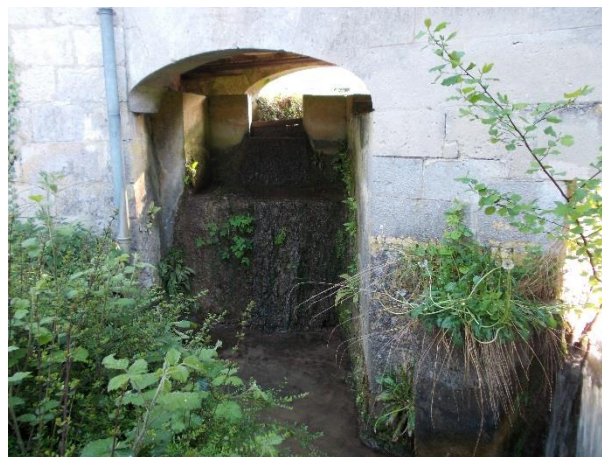
4.2.3.1 ROE13837 VAN-o34 et o35 - Moulin de Génancourt

Le moulin de Génancourt est en très bon état. Il semble que la seule possibilité d'assurer la continuité écologique serait d'installer une passe à poisson, soit sur l'ouvrage lui-même, soit sur la vanne de décharge. Une étude spécifique est nécessaire.

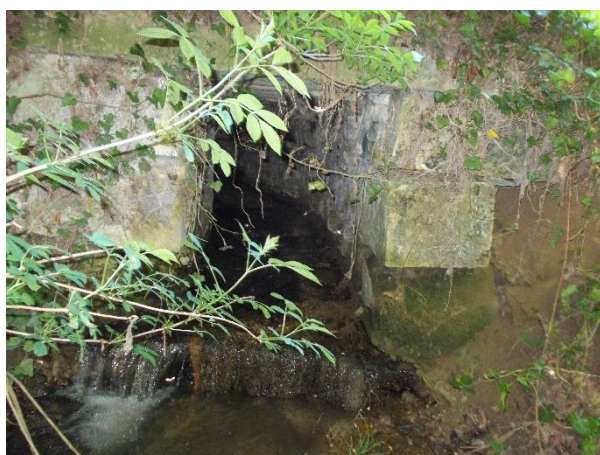
4.3.1.1 ROU-o07

Cet ouvrage cadre est en mauvais état et n'assure pas la continuité écologique.

Son aménagement ou remplacement nécessite une étude spécifique.

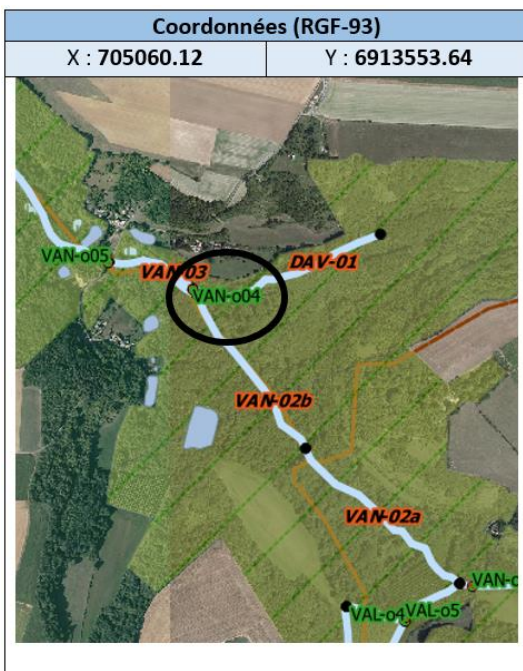
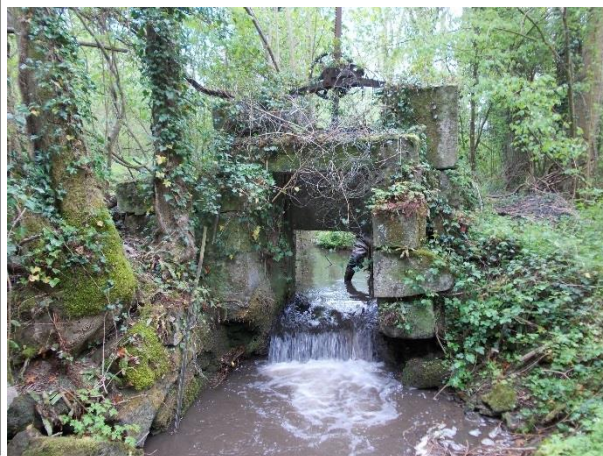
4.3.3.1 VAN-o04

Cette vanne levante n'a plus de fonctionnalité. Son démantèlement ne pose pas de dysfonctionnement.

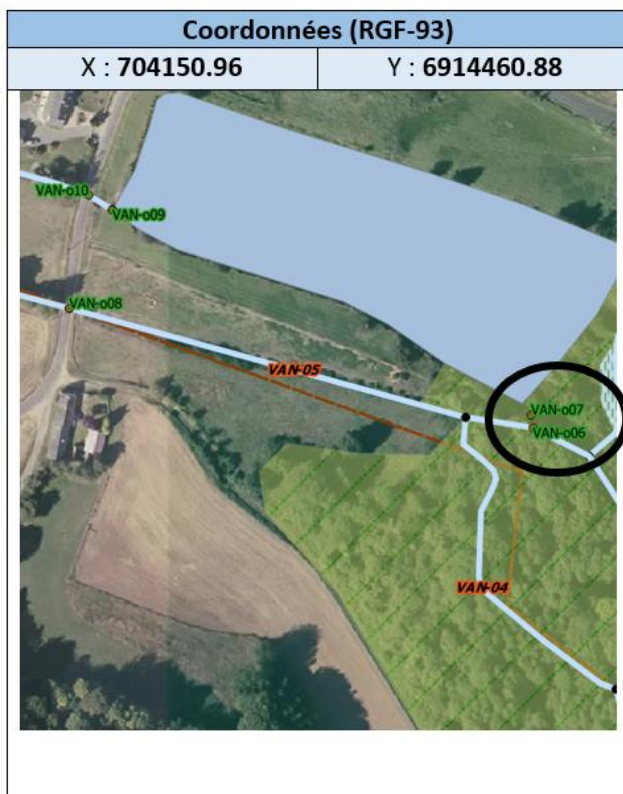
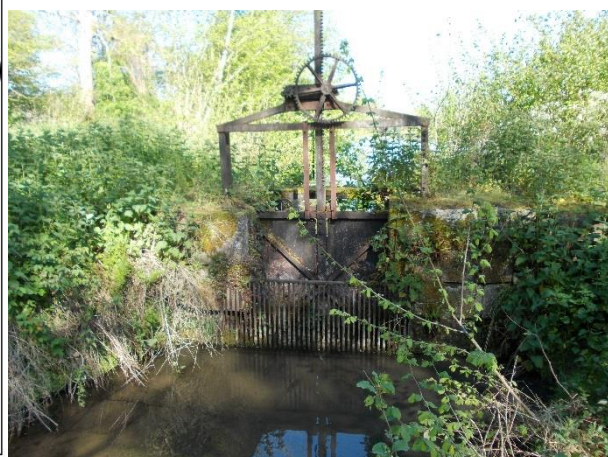
4.3.3.3 VAN-o07

Cette vanne levante permet l'alimentation de l'étang. Son franchissement nécessite une étude spécifique.

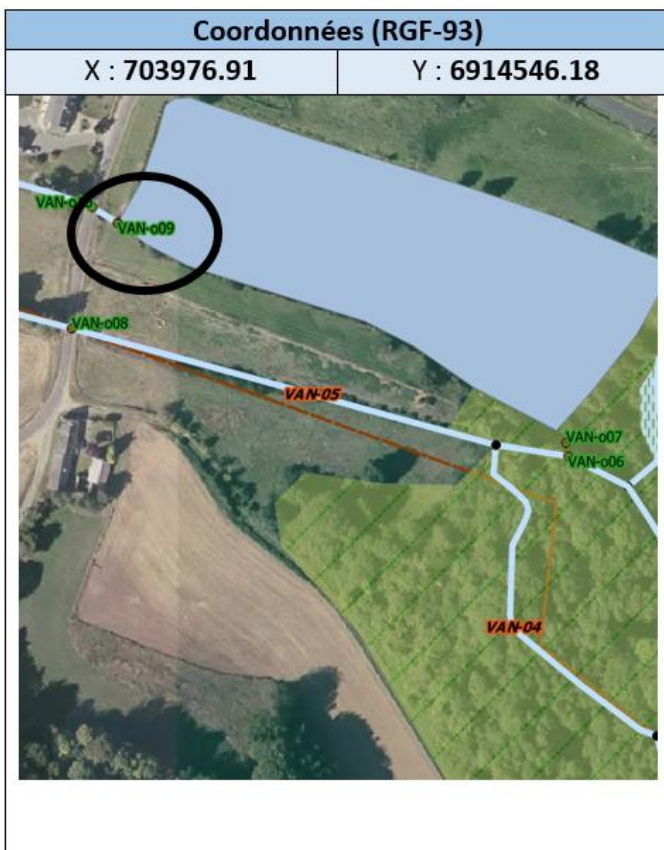
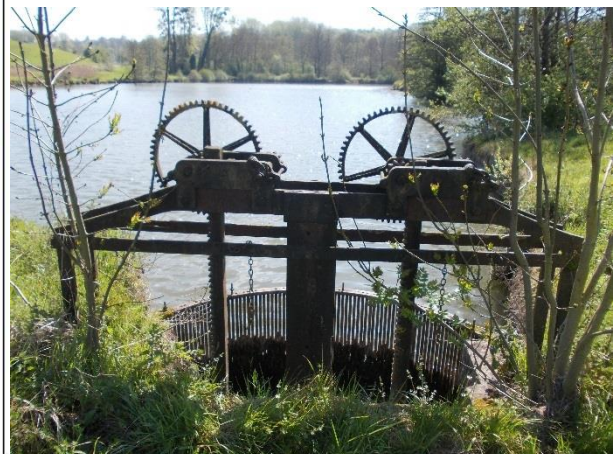
4.3.3.5 VAN-o09

Cet ouvrage nécessite de vérifier la fonctionnalité d'alimentation de l'étang.

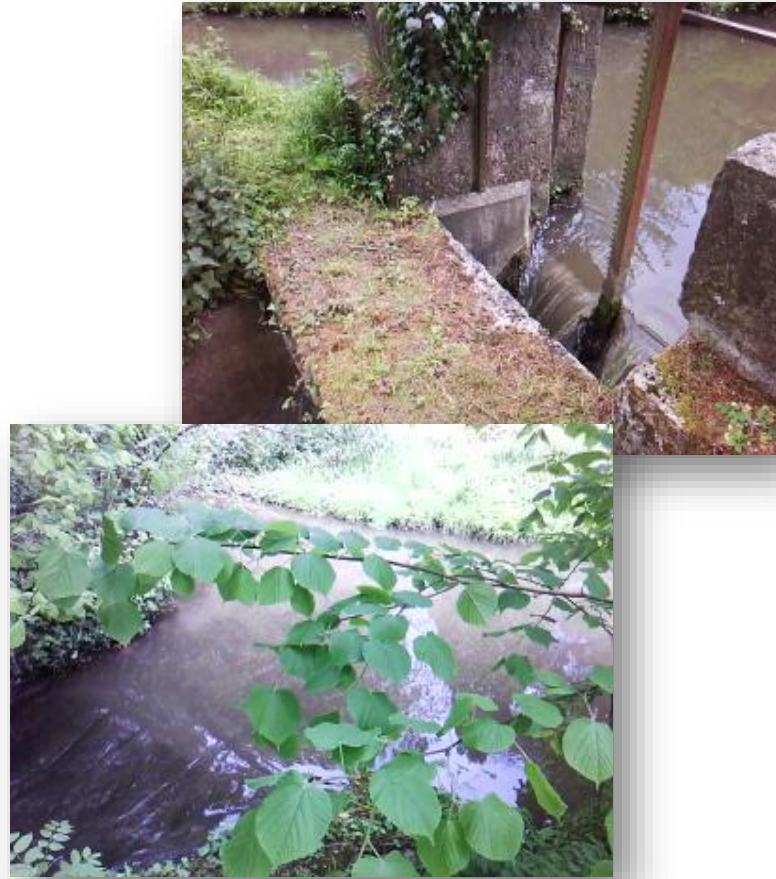
Ouvrage(s) concerné(s)	Identifiant	VAN-o54 et VAN-o55
	Tronçon	VAN-26c
	Commune	Cuise la Motte
	ROE	ROE14837
	Type d'ouvrage	Vanne levante et déversoir
	Caractéristique(s)	Hauteur : 140cm Largeur : 130cm
	Etat de(s) l'ouvrage(s)	Moyen
Coordonnées (RGF-93)	X : 700 287.87m Y : 6 921 696.18m

Opération	Etude : <ul style="list-style-type: none"> Levés topographiques Maîtrise d'œuvre 	
Rôle attendu	Reconnexion du Ru de Vandy depuis le moulin à huile Fréminet (VAN-o60) à l'ouvrage VAN-o54, soit un linéaire de 1 740m.	
Scénario	Scénario 1	Scénario 2
Travaux	Restauration globale par effacement des ouvrages entre VAN-o54 et VAN-o59 Linéaire de restauration : 150m	Création d'une rampe ou d'une passe à poissons entre les ouvrages VAN-o54 et VAN-o57
Coût	300 000€ (HT)	150 000€ (HT)

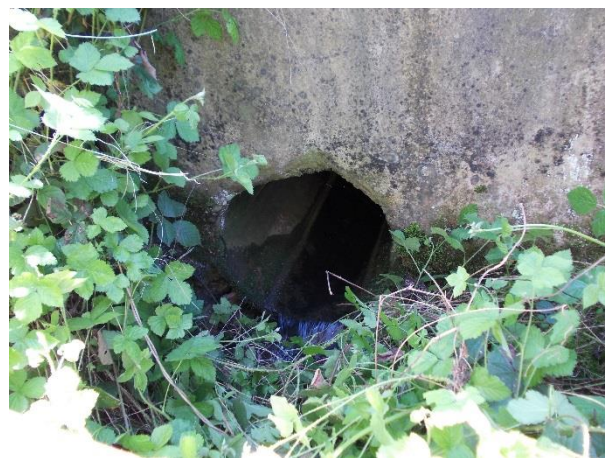
Ouvrage(s) concerné(s)	Identifiant	TAI-o1
	Tronçon	TAI-01
	Commune	Taillefontaine
	ROE	-
	Type d'ouvrage	Succession de bassins
	Caractéristique(s)	-
	Etat de(s) l'ouvrage(s)	Bon
Coordonnées (RGF-93)	X : 702 729.15m Y : 6 912 912.91m

Opération	Etude :	
	<ul style="list-style-type: none"> Levés topographiques Maîtrise d'œuvre 	
Rôle attendu	Reconnexion du cours d'eau depuis l'ouvrage TAI-o1 à la confluence avec le Vandy, soit un linéaire de 2 880m. Il est possible de conserver la succession d'étangs en eau en répartissant les débits.	
Scénario	Scénario 1	Scénario 2
Travaux	Restauration globale du secteur pour assurer la continuité écologique et diminuer les inondations. Il est possible de conserver la succession d'étangs en eau en répartissant les débits. Linéaire de restauration : 215m	Création d'une succession de rampes ou passes à poissons
Coût	100 000€ (HT)	200 000€ (HT)

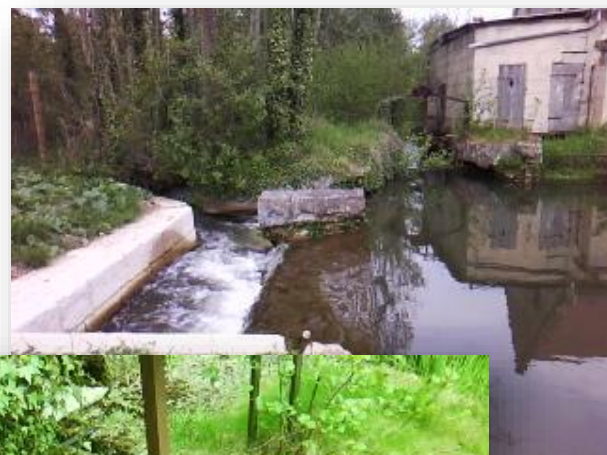
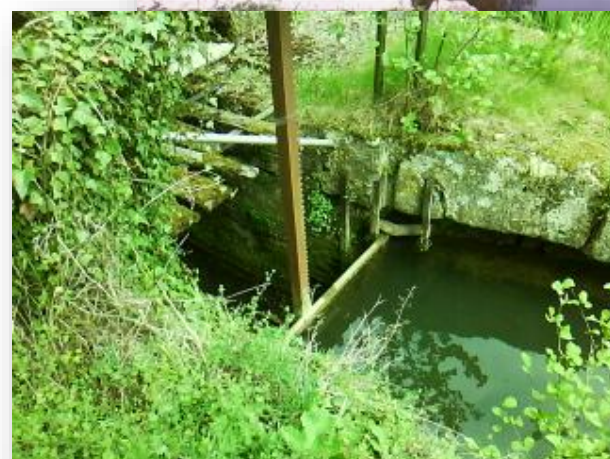
Fiche action n°6		
Ouvrage(s) concerné(s)	Identifiant	VAN-o60
	Tronçon	VAN-27a
	Commune	Cuise la Motte
	ROE	ROE13992
	Type d'ouvrage	Vanne levante et déversoir
	Caractéristique(s)	Hauteur : 120cm Largeur : 150cm
	Etat de(s) l'ouvrage(s)	Bon
Coordonnées (RGF-93)	X : 700 112.80m Y : 6 925 101.32m

Opération	Etude :	
	<ul style="list-style-type: none"> • Levés topographiques • Maîtrise d'œuvre 	
Rôle attendu	<p>A noter qu'une étude a été réalisé pour assurer la continuité écologique. Il a été préconisé l'instauration d'une passe à poissons.</p> <p>Reconnexion du Ru de Vandy depuis l'ouvrage VAN-o62 à VAN-o54, soit un linéaire de 915m.</p> <p>A noter que l'ouvrage VAN-o62 (Vanne levante) est à ouvrir pour assure la continuité écologique vers l'aval.</p>	
Scénario	Scénario 1	Scénario 2
Travaux	Restoration globale du secteur pour assurer la continuité écologique par la création d'un bras de contournement Linéaire :	Création d'une rampe ou passe à poissons
Coût	100 000€ (HT)	70 000€ (HT)
