Plan de Prévention des Risques Inondation sur le bassin versant de la Verse

Remarques sur la cartographie de l'aléa inondation

Sous-préfecture de Compiègne, 1^{er} Juillet 2015

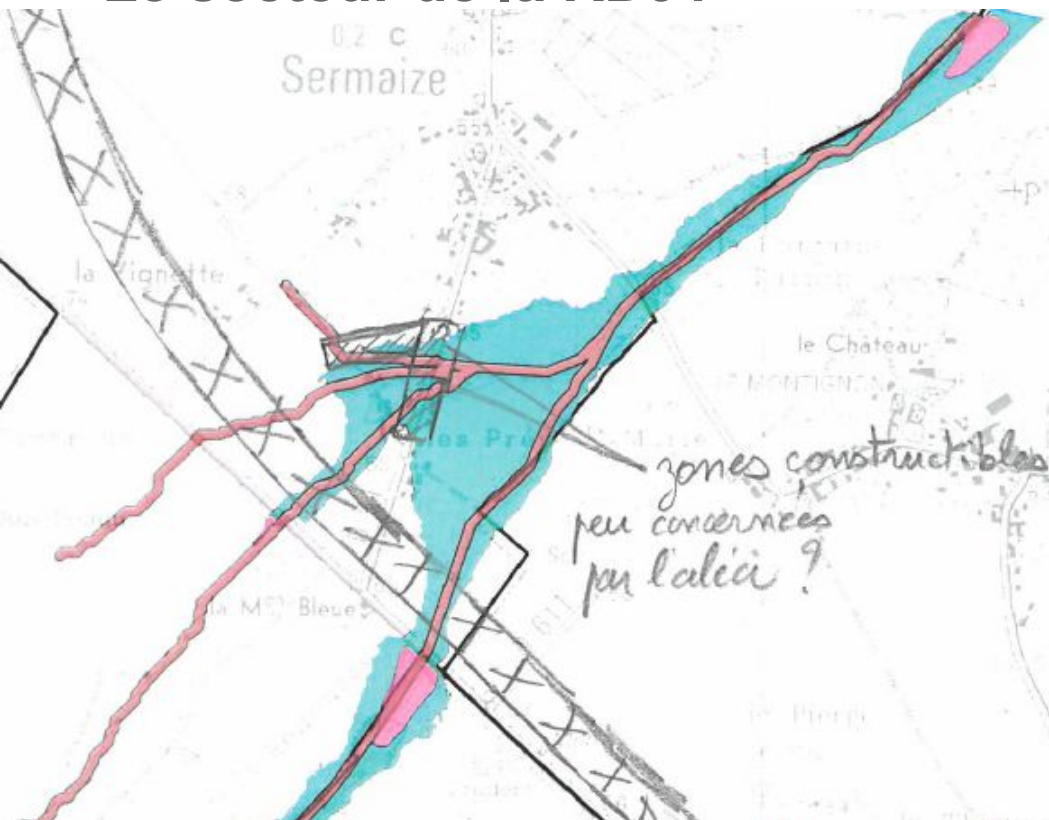
Le secteur de la RD91

La visite confirme l'existence d'axes qui se rejoignent pour traverser la RD 91 (par ailleurs en remblai). Des écoulements superficiels et des traces d'humidité confirment le caractère sensible de ce secteur. En revanche, une légère modification du tracé doit être réalisée concernant l'axe le plus développé qui rejoint les deux autres axes en amont de la RD 91 et non en aval : les écoulements sont captés par un fossé qui contourne vers l'ouest les habitations situées le long de la RD.
