Opella Healthcare
International SAS

Etude de dangers du système
d'endiguement de l'usine
SANOFI - Compiègne

Document B

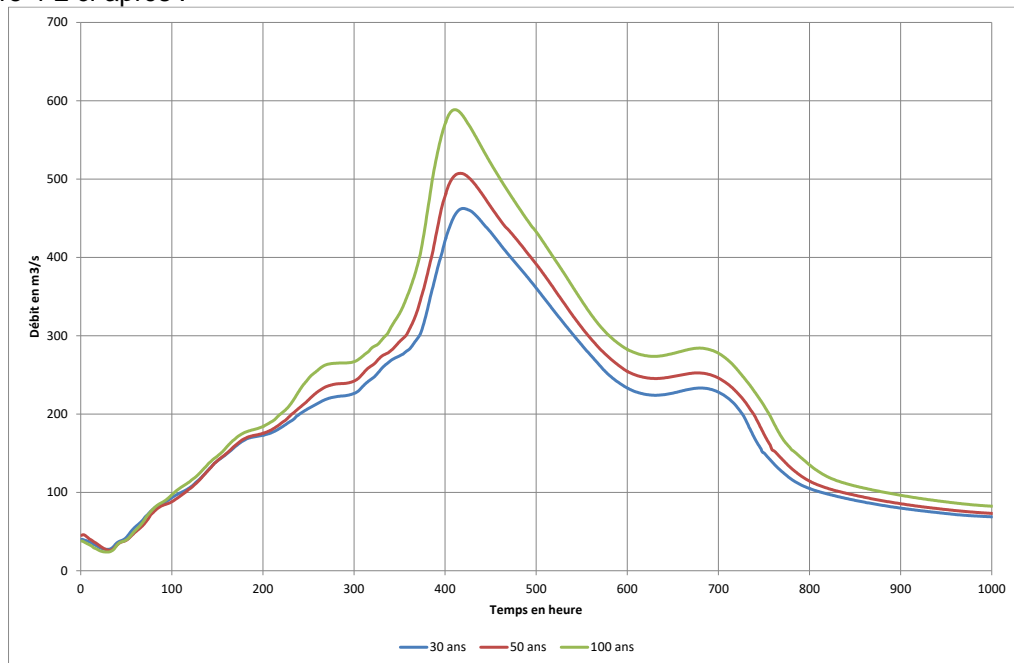
Les hydrogrammes de l'Aisne pour chacune des crues citées précédemment sont donnés sur la Figure 4-2 ci-après :

Figure 4-2 : Hydrogrammes de l'Aisne à Soisson- Source : Setec Hydratec

Période de retour	Débit (m ³ /s) Aisne à Soisson	Débit (m ³ /s) Oise à Sempigny
30 ans	478	238
50 ans	510	260
100 ans	570	337

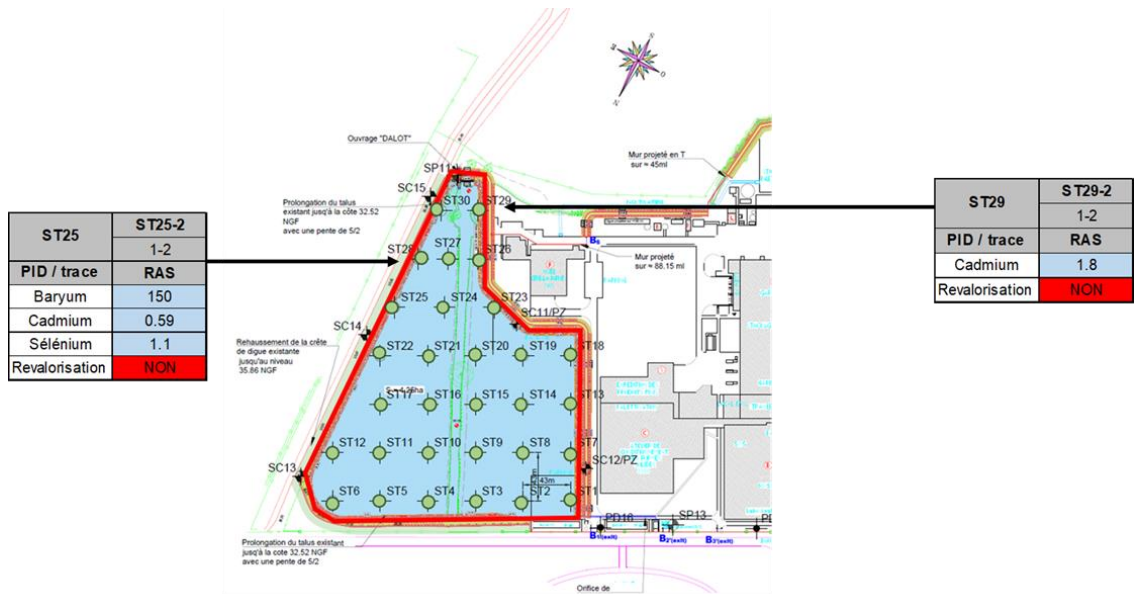
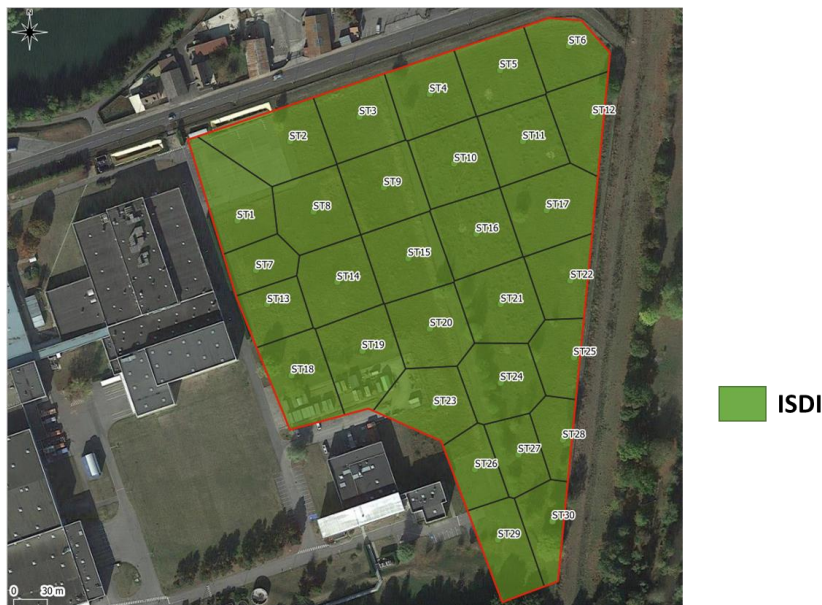
Figure 4-6 : Caractérisation des terres à excaver dans l'emprise du bassin de compensation de SANOFI

Les terres issues des sondages ST29-2 et ST25-2 ne pourront faire l'objet de revalorisation hors site de niveau 1 mais pourront être réutilisées sur site pour constituer les futures digues. Nous estimons un volume de 4 000 m³ de terres où ces éléments chimiques sont détectés.

Les terres restantes totalisant un volume de 66 000 m³ seront donc évacuées vers des filières de stockage de type ISDI ou revalorisées hors site sur d'autres chantiers d'aménagements.

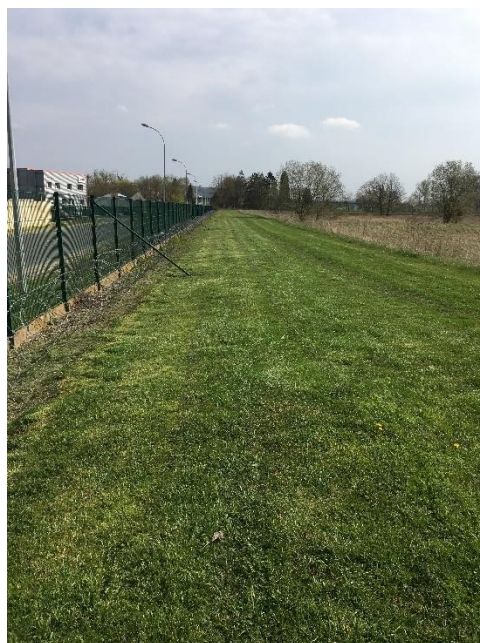
La largeur en crête (environ 6.5 m) et les fruits de talus de cette digue (2.5H /1V) sont suffisants pour permettre une rehausse et un confortement en remblai.

Figure 5-2 : Digue de l'ARC longeant le nord du site

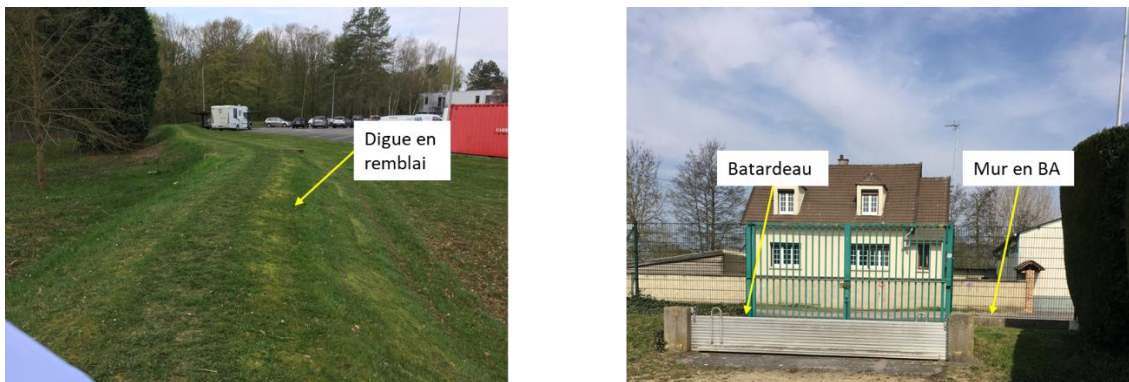
- Dignes en terre s'étendant sur un linéaire de 475 m entourant le côté sud du site avec une largeur en crête souvent inférieure à 2 m, caractérisées par un fruit de talus de 2H/1V environ. La cote des premiers débordements de ce linéaire atteint 34.73 m NGF.
- Un mur en béton armé sur un linéaire de 560 m clôturant le côté nord du site, de 40 cm de hauteur et de 15 cm d'épaisseur, caractérisé par une cote de crête de 35.10 m NGF. La clôture du site repose sur le mur.
- 3 batardeaux métalliques du côté nord du site (en place) dont la hauteur varie entre 60 et 80 cm. Leur cote de crête se situe à 35.15 m NGF.

Les figures suivantes illustrent les digues rencontrées à l'intérieur du site.

Figure 5-3 : Dignes SANOFI

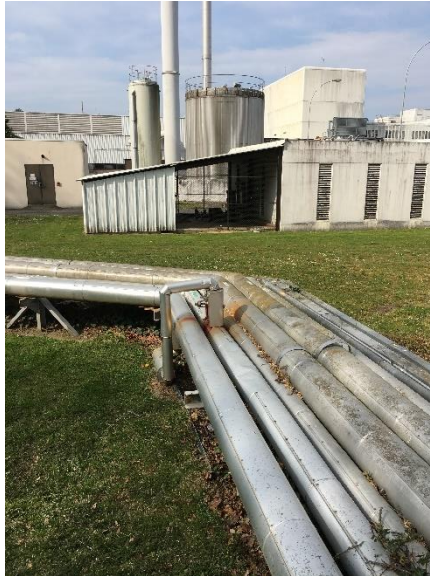
Un rack de huit conduites circule du côté sud du site sur un linéaire de 215 m. Ces huit conduites (eaux, vapeur d'eau et réseaux sec) calorifugées seront franchies par un mur en béton armé proposé dans le cadre du projet. Le franchissement du rack est détaillé au paragraphe 5.2.2b)

Figure 5-4 : Rack tuyauterie (eau, vapeur et électricité)

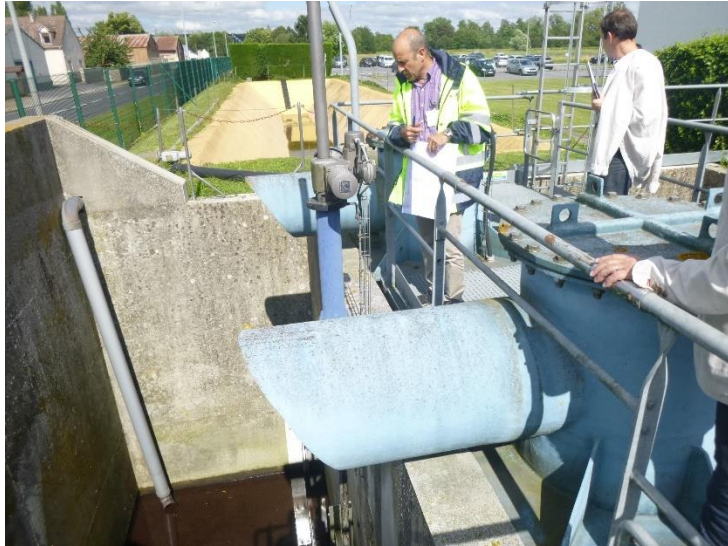
Les deux compartiments sont séparés par un voile en béton équipé d'une vanne murale.

Cette dernière reste ouverte en temps normal (hors période de crue). Les eaux de pluie peuvent alors s'évacuer de façon gravitaire. Elle est fermée durant les crues pour éviter les entrées d'eau de l'Aisne dans la bache de pompage. Les eaux de pluie et/ou d'infiltration sont alors évacuées par pompage.

Figure 5-5 : Station de pompage de SANOFI

Cette dernière reste ouverte en temps normal (hors période de crue). Les eaux de pluie peuvent alors s'évacuer de façon gravitaire. Elle est fermée durant les crues pour éviter les entrées d'eau de l'Aisne dans la bache de pompage. Les eaux de pluie et/ou d'infiltration sont alors évacuées par pompage.

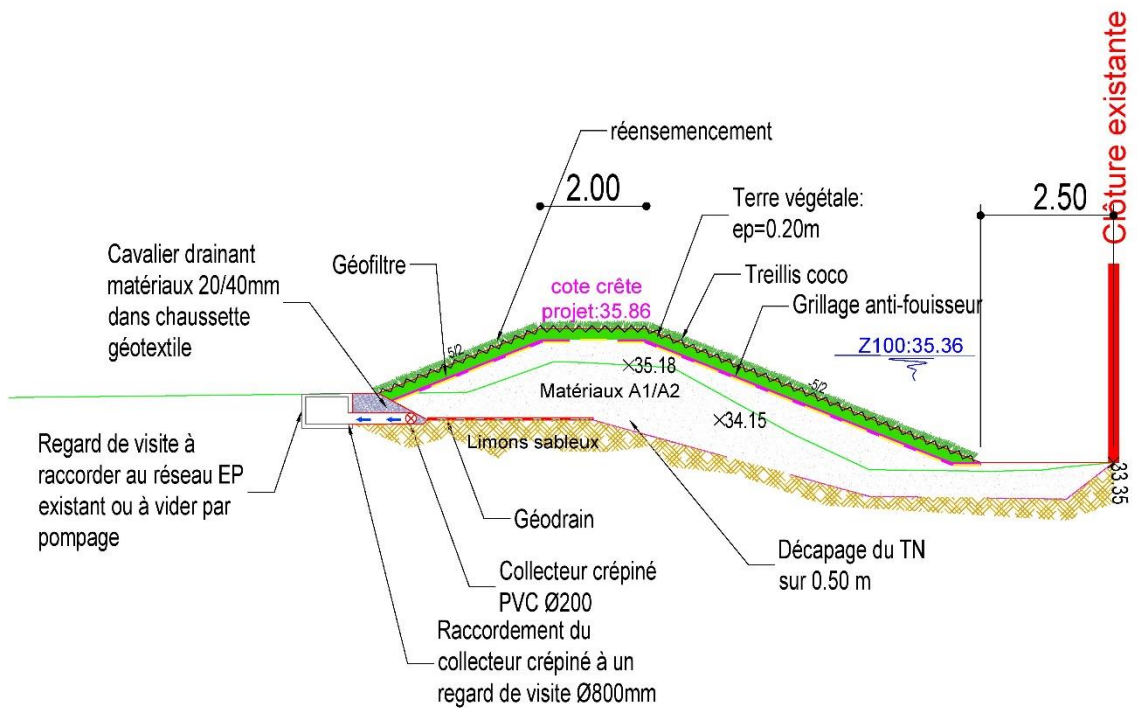
Comme décrit ci-dessus, un cavalier drainant sera mis en œuvre au niveau des pieds des 3 digues. Il sera constitué en matériaux 20/40 mm et enveloppé dans une chaussette géotextile. Il recevra les écoulements transmis par le géodrain qui lui sera raccordé. Le cavalier drainant sera pourvu d'un collecteur crépiné de 200 mm de diamètre et de pente 0.1%. Il évacuera les écoulements vers des regards de visite de 800 mm de diamètre qui seront mis en place tous les 50 m le long de la digue. L'évacuation dans les regards se fera en créant un coude dans le collecteur crépiné pour le changement de direction et en élargissant le cavalier au droit du raccordement (Cf. figure ci-dessous)

Les regards seront raccordés au réseau EP existant lorsque la configuration du site le permet. Dans le cas contraire, les eaux stockées dans les regards seront évacuées par une pompe mobile.

Figure 5-14 : Raccordement du collecteur crépiné dans les regards de visite tous les 50 m

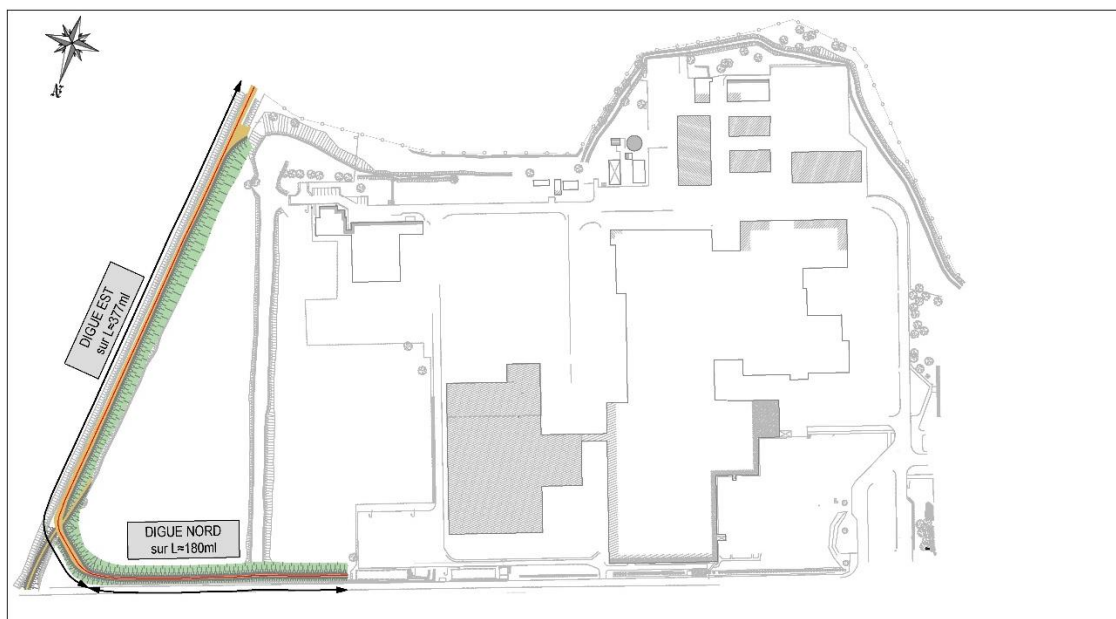
La figure suivante montre l'emplacement des deux digues à réaliser.

Figure 5-18 : Emplacement des digues de l'ARC à réaliser

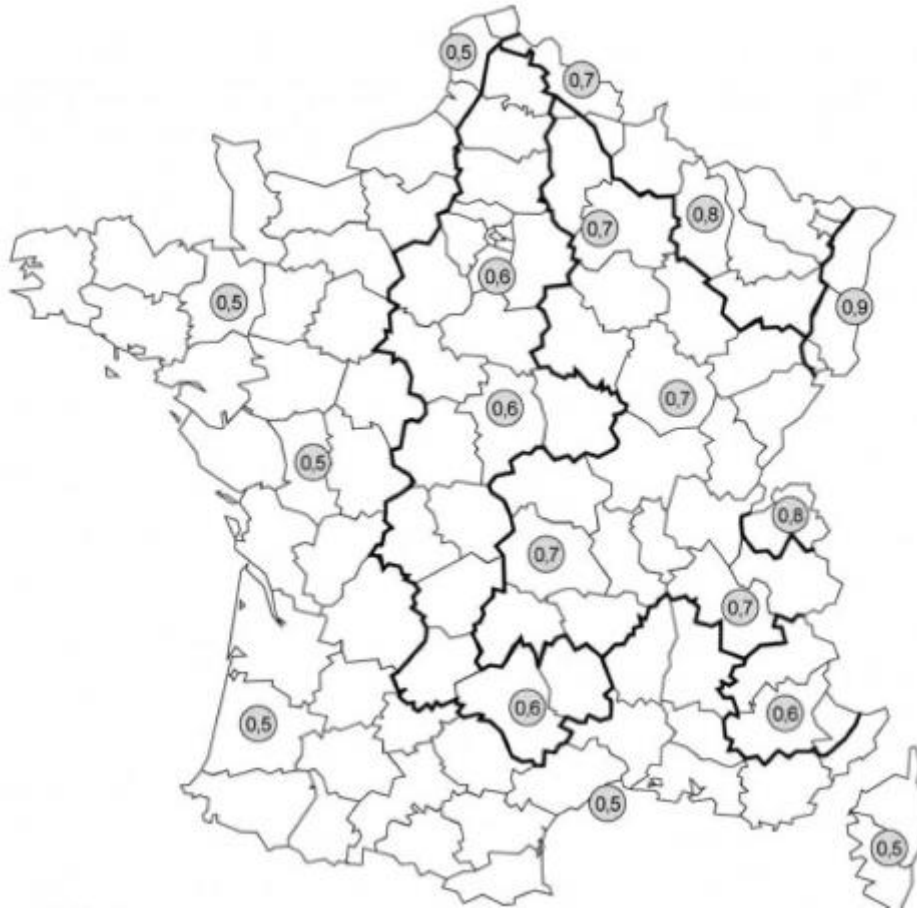
Le mur de protection en béton armé sera fondé sur semelle filante encastré sur une profondeur de 0.6 m sous la surface du sol. Cette profondeur est adoptée conformément à la Norme NF EN 94-261 pour le calcul de la profondeur hors gel, qui dépend de la localisation géographique de l'ouvrage et de son altitude. La figure ci-dessous représente la cartographie des profondeurs hors-gel des fondations dépendamment de la localisation géographique.

Figure 5-19 : Profondeur hors-gel des fondations.

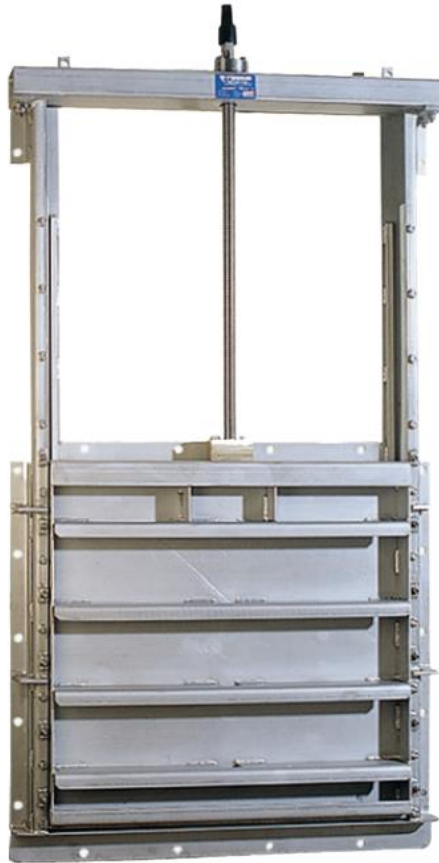
Figure 5-28 : Exemple d'une vanne murale d'obstruction des écoulements

- 3 vannes de 300 x 300 mm pour 3 conduites de DN 300 mm ;
- 1 vanne de 600 x 600 mm pour une conduite de DN 600 mm ;
- 1 vanne de 800 x 800 mm pour une conduite de DN 800 mm ;
- 1 vanne de 1000 x 1000 mm pour une conduite de DN 1000 mm ;

Ci-dessous un aperçu des vannes murales à mettre en place dans le projet.

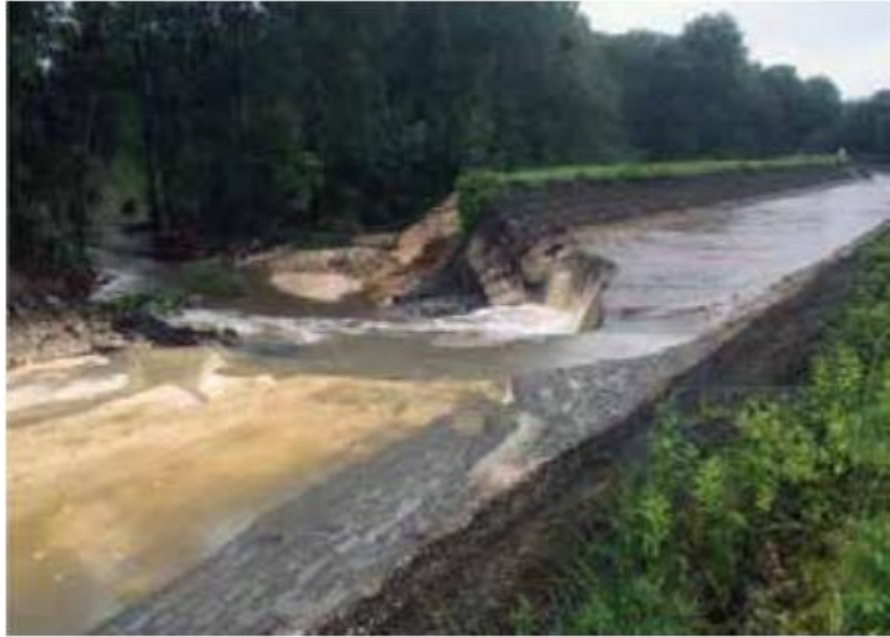
Figure 6-1 : Retour d'expérience d'une rupture de l'endiguement d'un canal – Source : www.aria.developpement-durable.gouv.fr

Vers midi, à la suite de très fortes précipitations, le barrage délimitant un canal se rompt en rive droite sur plus de 20 m. Les eaux libérées s'écoulent dans le LOING, déjà en crue. Les dégâts de cette crue supérieure à la crue centennale sont très importants, mais ne peuvent être imputés à la rupture du barrage. L'expertise suggère qu'un scénario potentiellement plus complexe que la simple surverse a pu initier la brèche. L'hypothèse la plus probable est une combinaison de 2 facteurs déclenchants : la surverse et l'apparition de circulation d'eau dans l'ouvrage due à l'arrachage du dispositif d'étanchéité dans le corps de celui-ci. Cette circulation interne aurait fragilisé sa structure. Dans ces conditions, l'érosion externe liée à la surverse, aurait rapidement provoqué la rupture. La figure ci-dessous illustre la description de l'évènement.

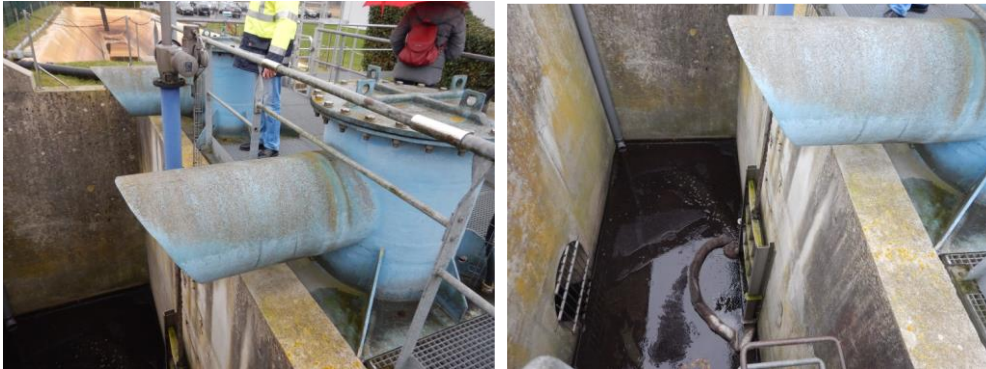
Figure 7-1 : Station de pompage de SANOFI

Les deux compartiments sont séparés par un voile en béton équipé d'une vanne murale.

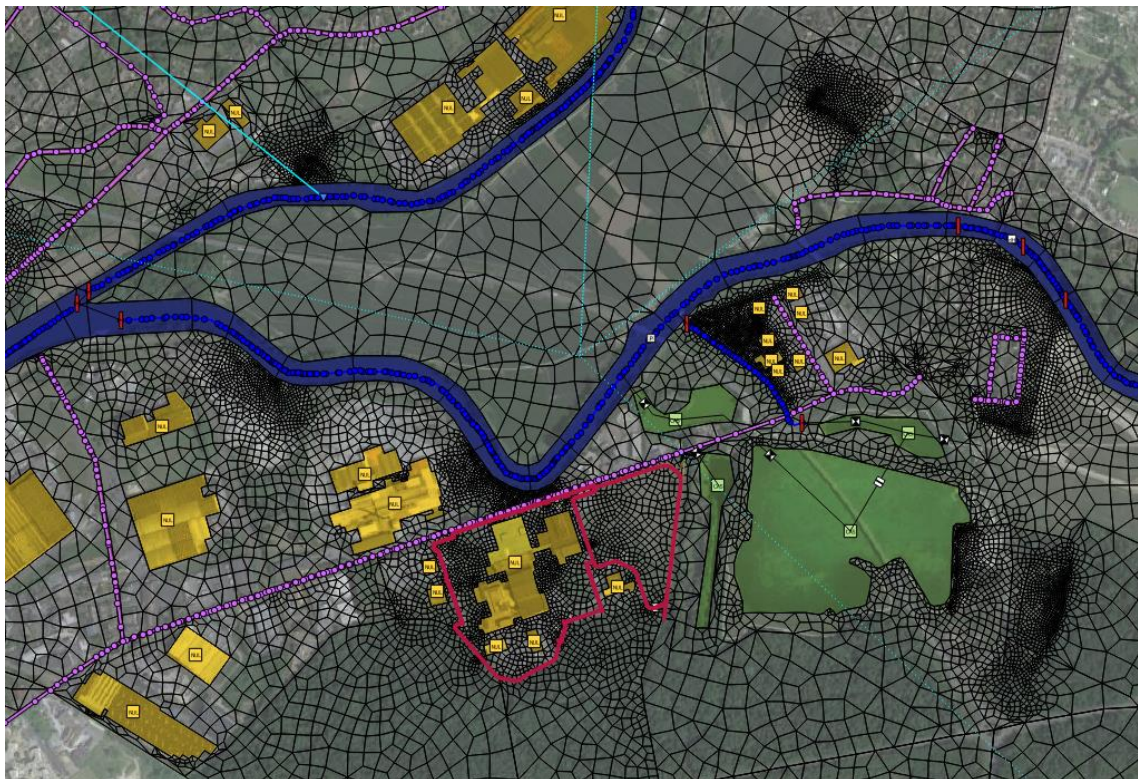
Figure 8-1 : Architecture générale et maillage du modèle dans la zone d'étude

Le maillage est affiné au niveau de la crête du dispositif de protection comprenant les murets, merlons et batardeaux. Ainsi des mailles de 50 m de côté sont utilisées pour modéliser la zone industrielle et des mailles de 20 m de côté sont utilisées pour modéliser le site SANOFI. Les mailles sont définies par une cote moyenne de fond à partir du MNT et une surface.

La Figure 8-1 ci-dessous illustre le maillage établi sur l'ensemble de la zone d'étude.
