Restauration de méandre sur la Brèche au Boiteaux

Communes de Bailleval et Breuil-le-Vert

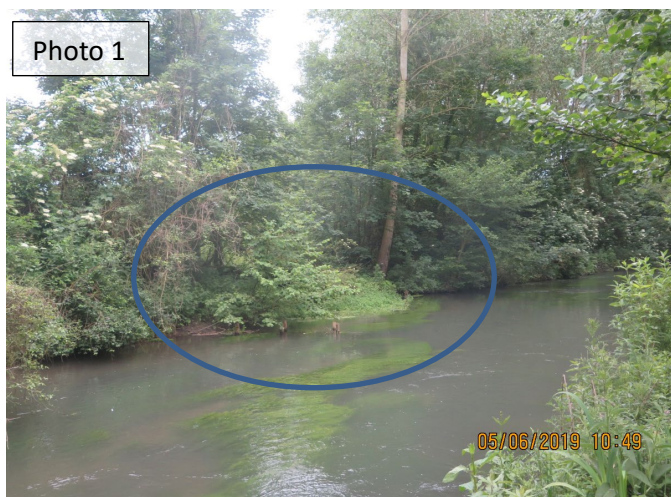
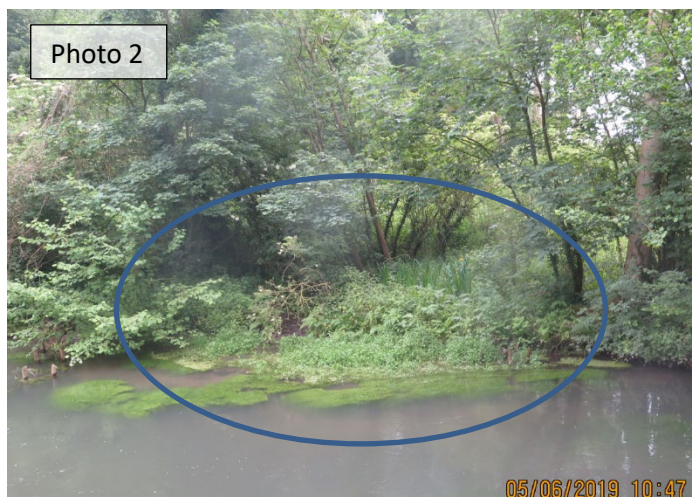
Photos 1 et 2 Entrée sur l'ancien méandre à partir de la Brèche avant coupe de la parcelle 39

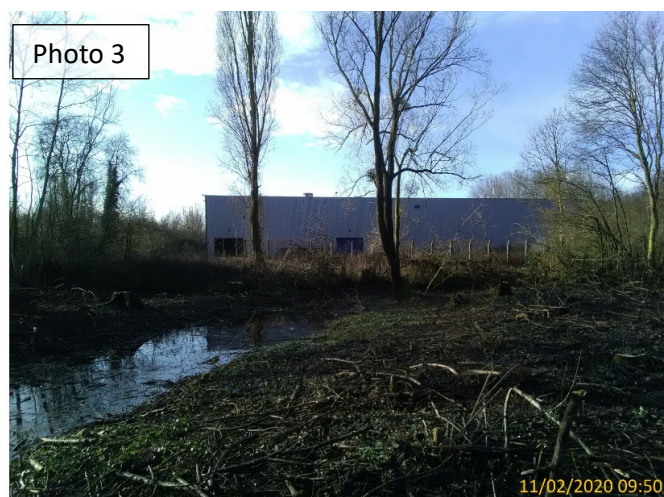
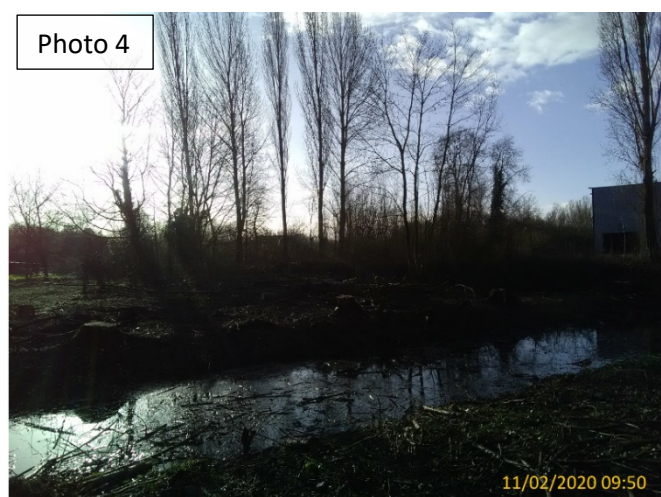
Photos 3 et 4 : Vestiges de l'ancien méandre, toujours visible

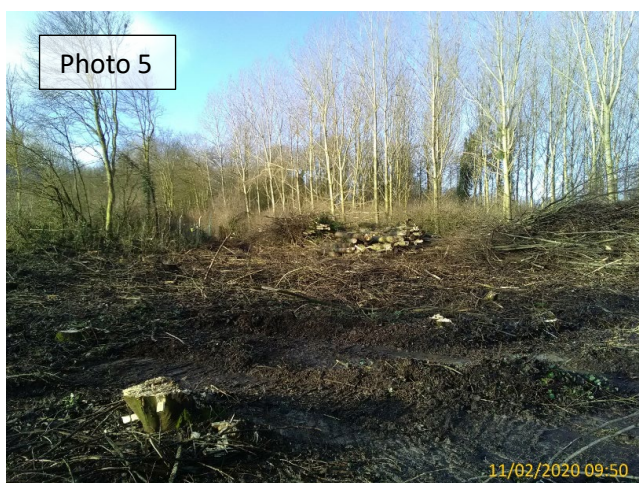
Photo 5 : Parcelle 39 déboisée, facilitant l'accès et l'aménagement du méandre.

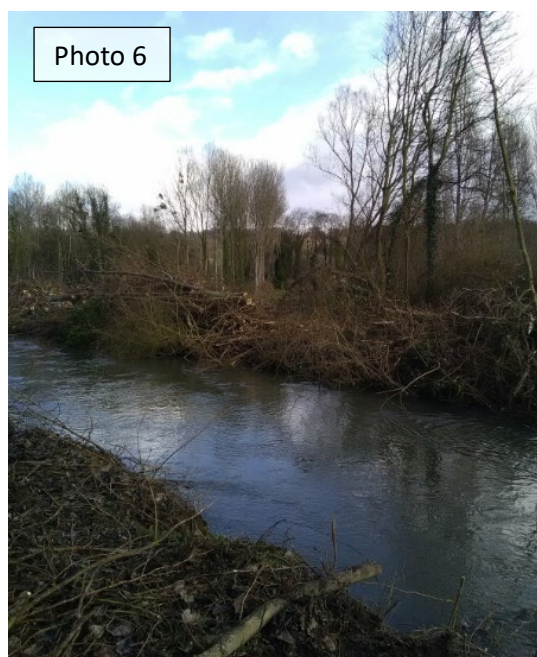
Photo 6 : Photo du lit actuel de la Brèche

Cette section de rivière a fait l'objet de travaux de curage et de rectification créant des profils homogènes avec un substrat fin et colmatant. Elle possède un calibre très large avec d'importantes zones d'envasement favorisé par un débit modéré entraînant une sédimentation importante. Le lit actif est relativement faible, environ le tiers de la largeur en eau.

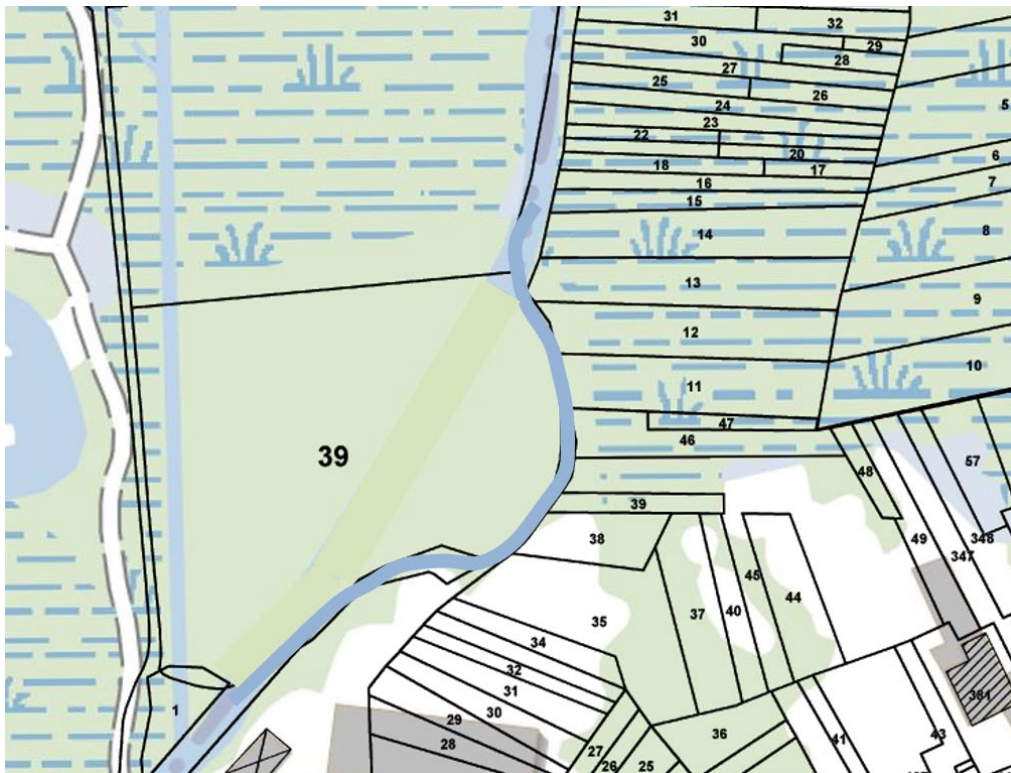
Figure représentative du résultat final.
