Opella Healthcare
International SAS

Résumé non technique

Etude de Dangers du système
d'endiguement de Sanofi -
Compiègne – Document 0
49651 | 17-02-2023 – V1a | KMO

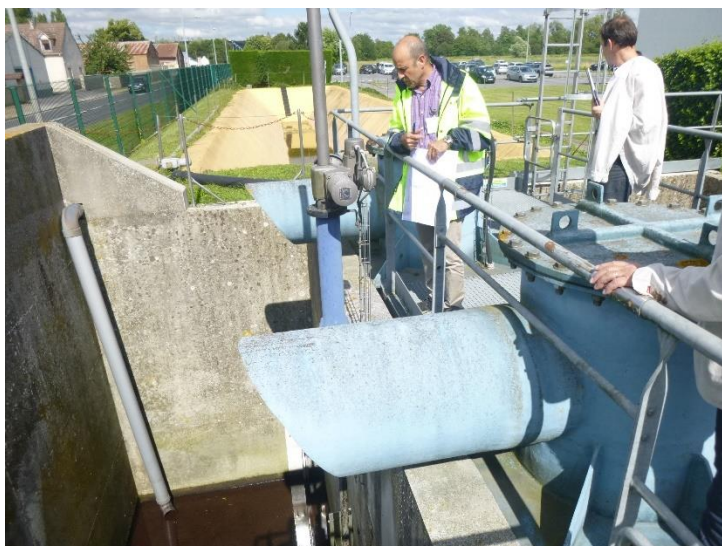
Figure 3-2 : Station de pompage de SANOFI

Le compartiment du côté site reçoit les arrivées d'eau pluviale et d'infiltration du site (DN 1000 mm) et les deux pompes fonctionnant par refoulement.

Les deux compartiments sont séparés par un voile en béton équipé d'une vanne murale.

Cette dernière reste ouverte en temps normal (hors période de crue). Les eaux de pluie peuvent alors s'évacuer de façon gravitaire. Elle est fermée durant les crues pour éviter les entrées d'eau de l'Aisne dans la bêche de pompage. Les eaux de pluie et/ou d'infiltration sont alors évacuées par pompage.

L'ouvrage présente les caractéristiques et la puissance nécessaire pour évacuer les volumes d'eau stockés dans le bassin de compensation en un laps de temps réduit et compatible avec l'hydrologie des crues de l'Aisne (dans l'éventualité en particulier d'une double crue), permettant ainsi de disposer d'un bassin vidangé en cas de double pic de crue.
