Direction Départementale des Territoires de l'Oise
Service de l'Eau, de l'Environnement et de la Forêt
40, rue Jean Racine - BP 20317

N/Réf.: 2021-006309

Objet : projet de plaine des sports dont création d'un stade, présenté par la commune de Chambly

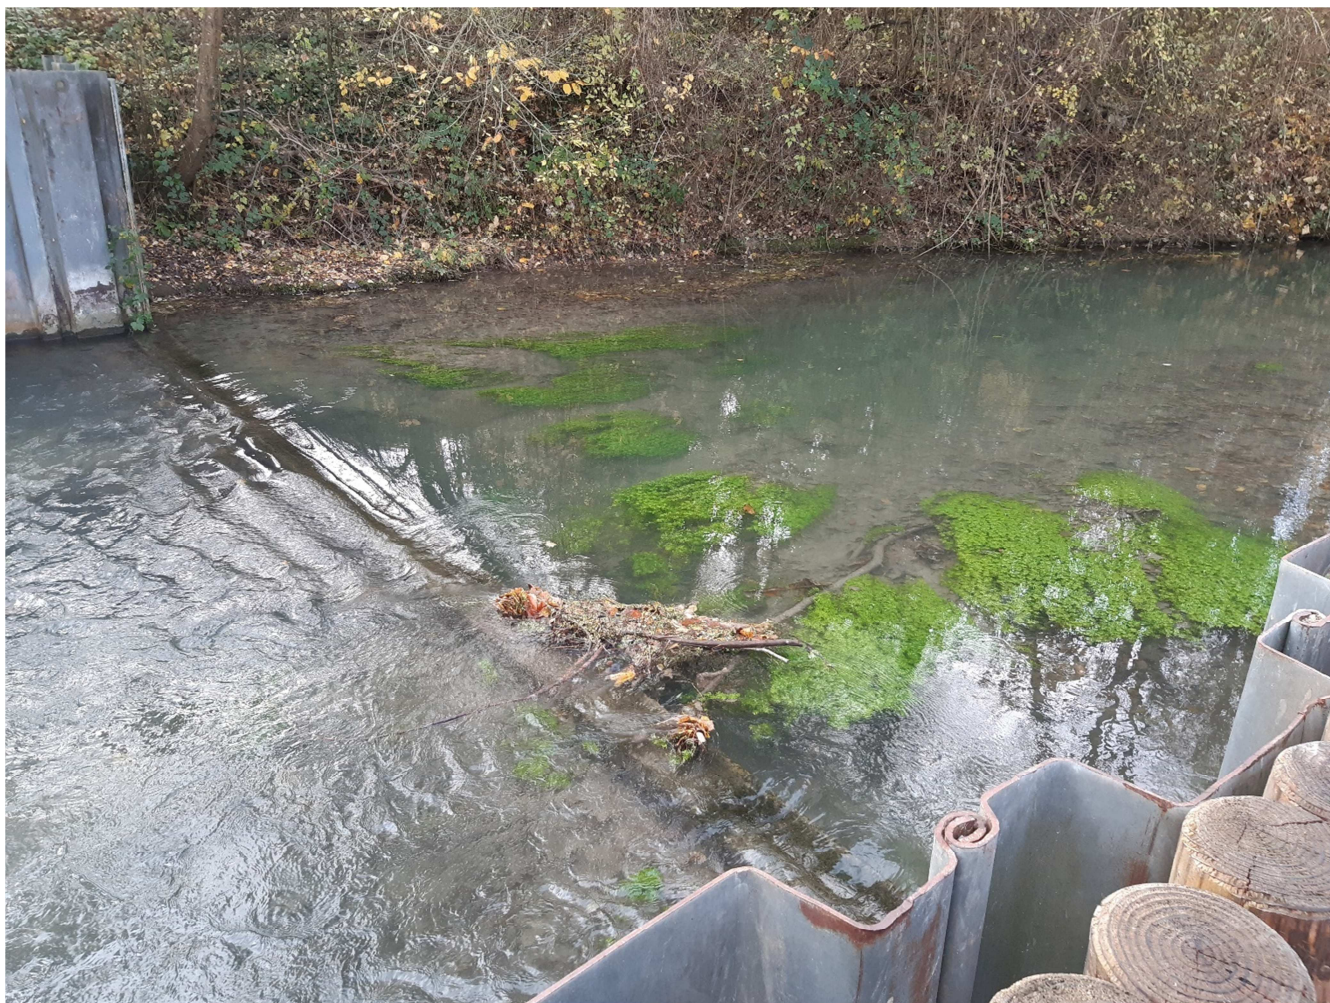
Planche photographique 5

Un seuil de répartition des eaux, présent sur l'Esches, a été observé (voir planches photographique 5 et 6). Cet ouvrage créé aujourd'hui une retenue et banalise l'amont de la rivière sur plusieurs centaines de mètres (colmatage, envasement, banalisation des habitats, surlargeur, réchauffement des eaux). Une réflexion sur l'aménagement de cet ouvrage pourrait être pertinente pour diversifier les habitats (piéd de berge, granulométrie, herbiers aquatiques...) et la qualité d'épuration du cours d'eau.

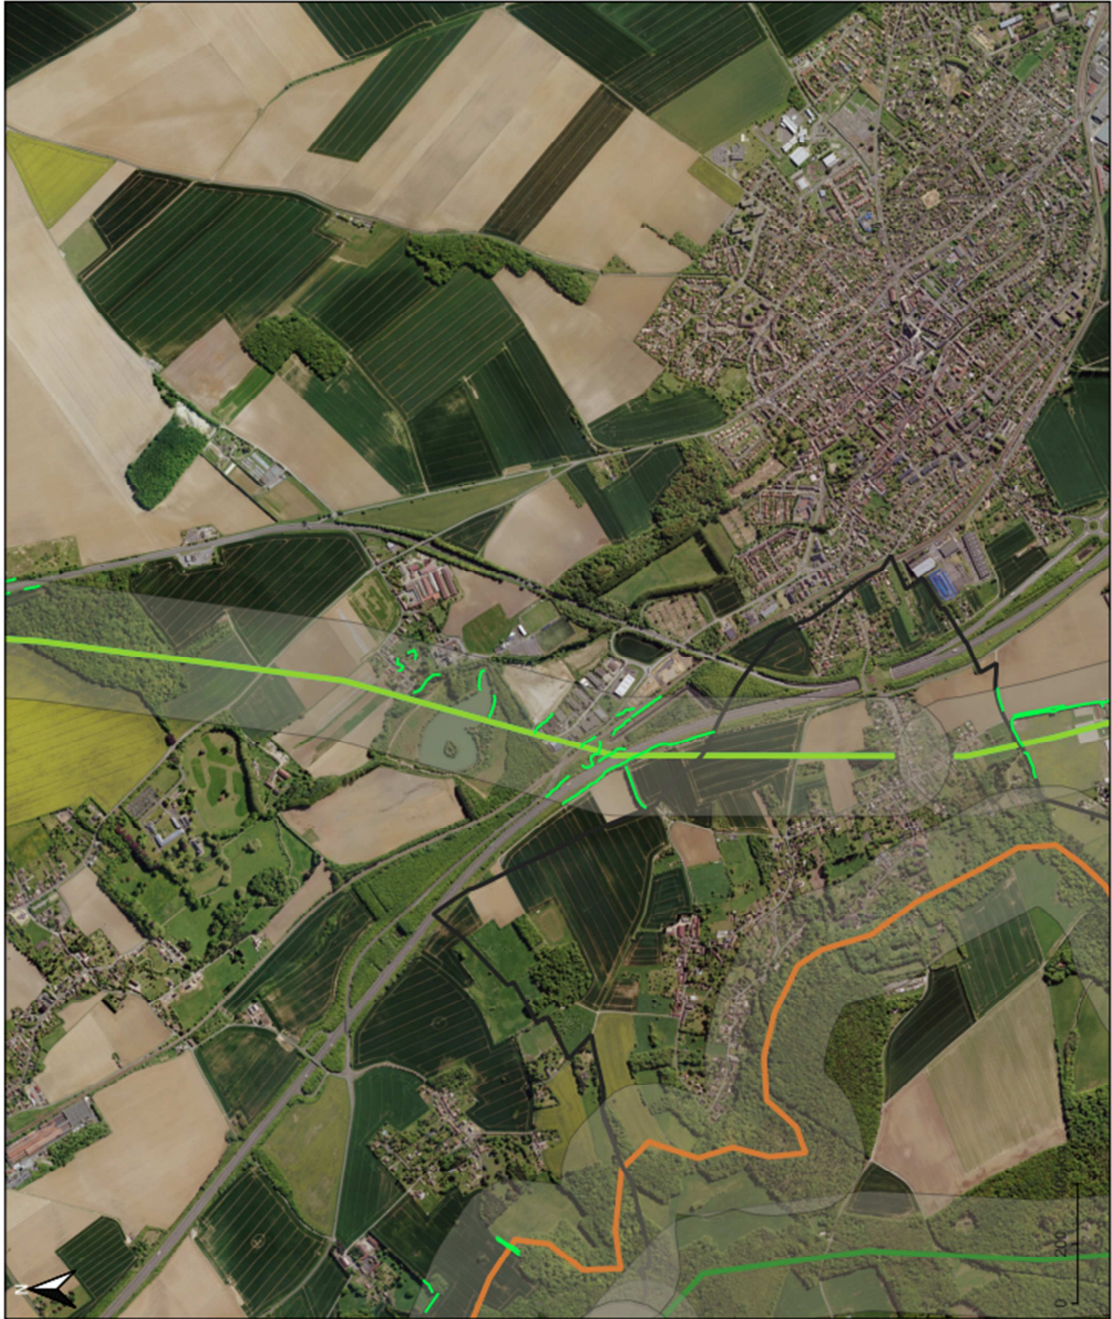
Corridor herbacé et herbacée humide inscrits au SCRE Picardie

Le dossier pourrait prendre en compte le Schéma Régional de Cohérence Ecologique (SRCE) de Picardie, qui n'a jamais été approuvé, mais dont le contenu technique est parfaitement valable. En effet, celui-ci inscrivait un corridor herbacé et herbacé humide au droit des emprises du projet (voir carte du corridor en annexe). Le dossier pourrait ainsi démontrer son impact vis-à-vis de ce corridor.
